Do naszych klientów  
Dräger VentStar Resus Neo / VentStar Resuscitaire

Sierpień 2026

## Ważna informacja dotycząca bezpieczeństwa

**Możliwe wycieki spowodowane pęknięciami**

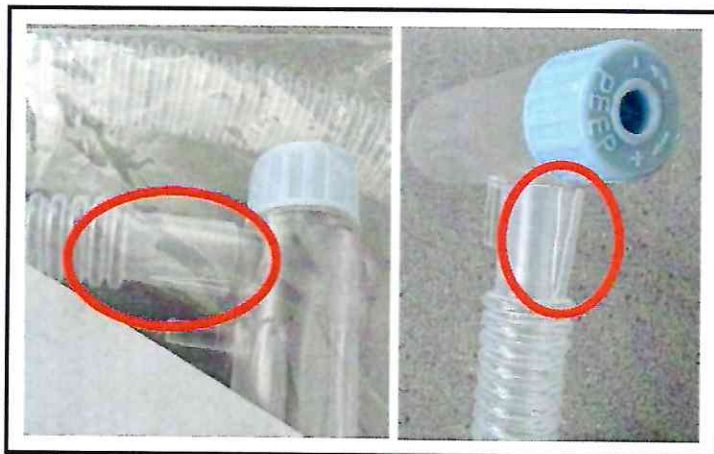
w toku naszych globalnych działań w zakresie badania rynku uzyskaliśmy informacje o przypadkach, w których użytkownicy przed użyciem stwierdzili wyraźne pęknięcia rur oddechowych produktów VentStar Resus Neo i VentStar Resuscitaire. W żadnym z tych przypadków nie otrzymaliśmy informacji o negatywnym wpływie na zdrowie pacjentów. Nie można jednak całkowicie wykluczyć takiego ryzyka, jeżeli pęknięcie pozostanie niewykryte.

**W przypadku użycia pękniętej rury oddechowej może dojść do jego odłączenia lub powstania wycieku. W zależności od jego wielkości wentylacja może być ograniczona, a terapia może ulec opóźnieniu, co potencjalnie może skutkować desaturacją, hipoksją lub zgonem pacjenta.**

Nasze analizy wykazały, że w wadliwych rurach oddechowych pęknięcia powstawały krótko po procesie produkcji i montażu. Próby obciążeniowe przeprowadzone na rurach oddechowych bez wad wykazały, że można je nadal bezpiecznie stosować.

Rys. 1. Pęknięta rura z zaworem PEEP

- 1. Przed użyciem dokładnie sprawdzić rury oddechowe pod kątem uszkodzeń zgodnie z instrukcją użytkowania produktu (IFU).**

2. Zutylizować produkty, na których widoczne są pęknięcia (rys. 1) lub w których rura oddechowa jest odłączona (rys. 2). Nie ma potrzeby odsyłania ich do firmy Dräger.

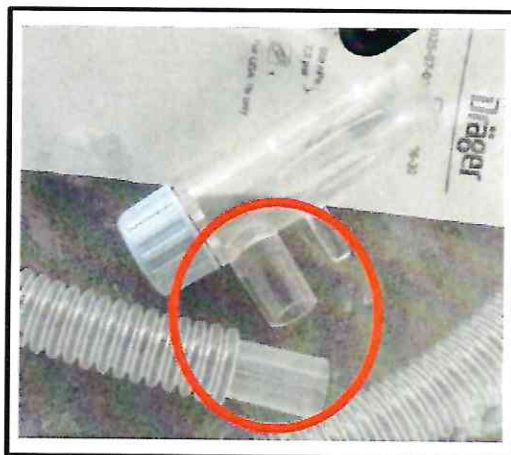
Rys. 2. Odłączona rura oddechowa/zawór PEEP
