## OPINIA TECHNICZNA

Inwestor: Skarb Państwa – Prokuratura Okręgowa w Katowicach,  
40-042 Katowice, ul. Wita Stwosza 31

Obiekt: Budynek użytkowy - pomocniczy Prokuratury Rejonowej w  
Pszczynie, przy ul. Stefana Batorego 10, działka nr 143/36,  
obręb Pszczyna, arkusz 2  
Kategoria budynku: XII

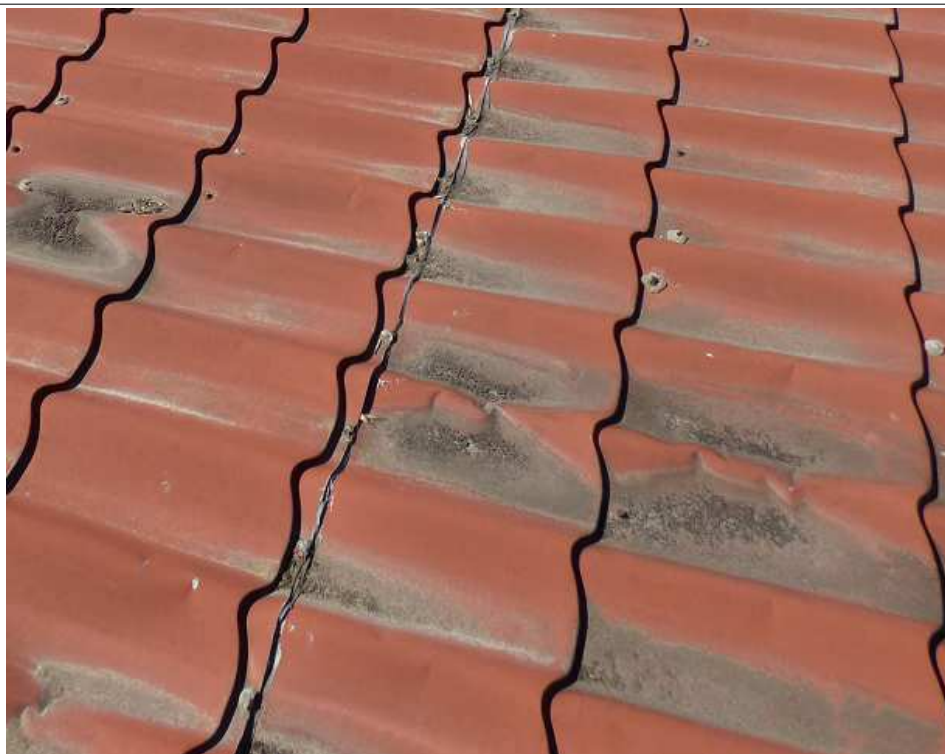
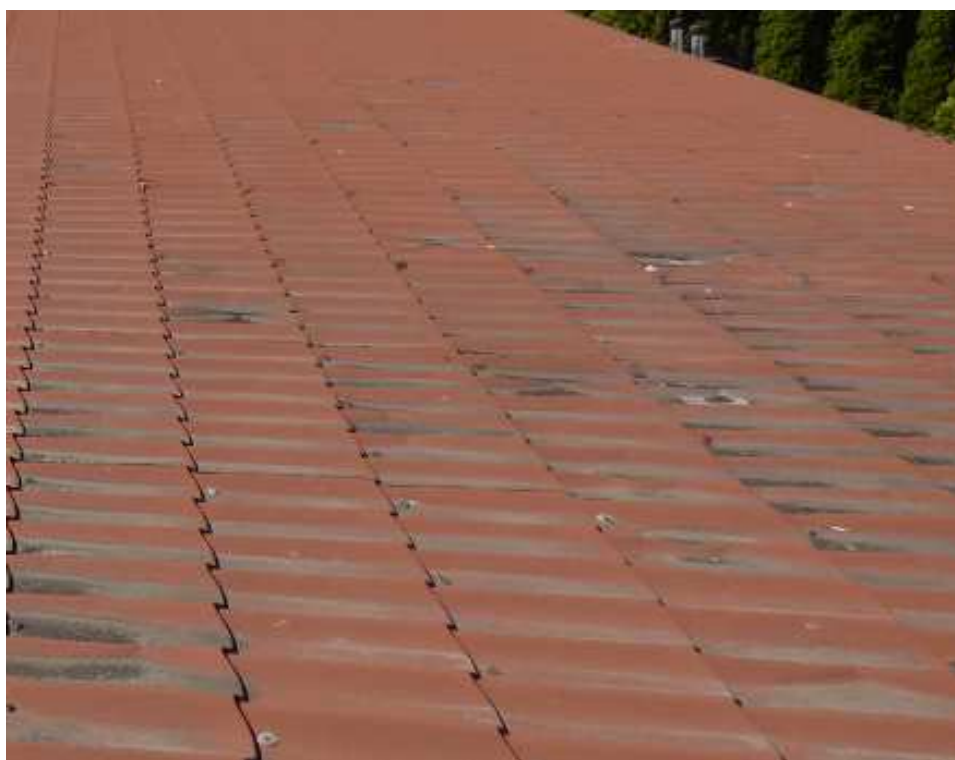
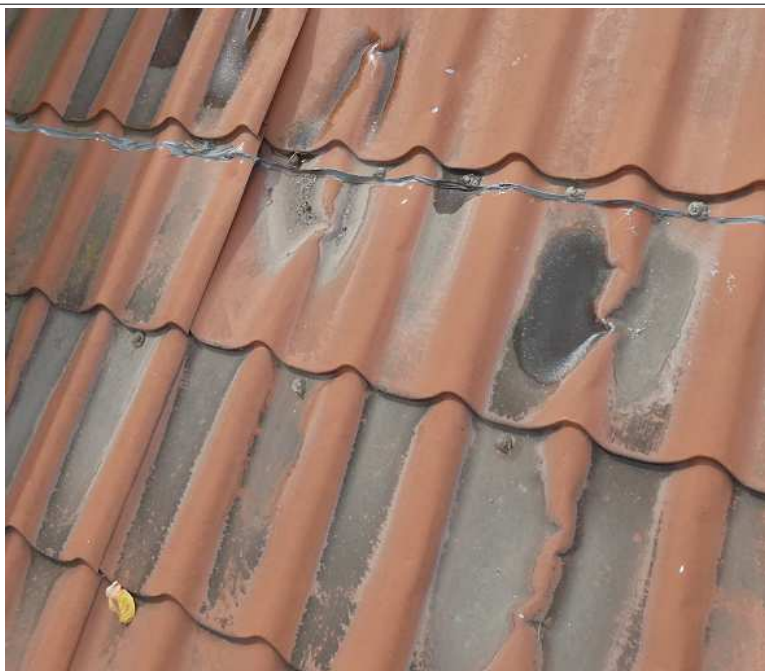
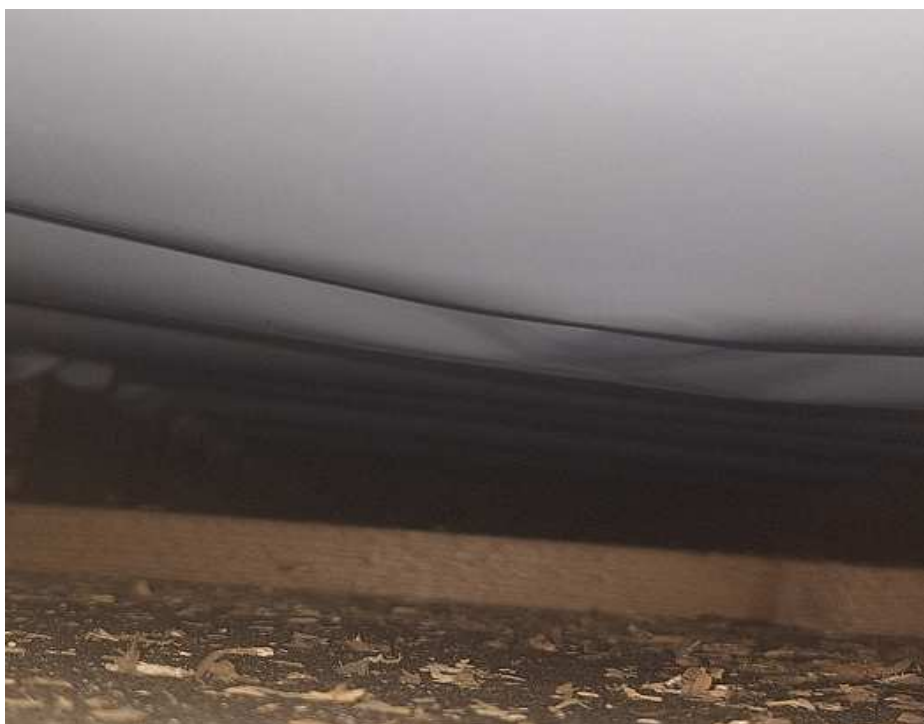
- wyraźne nierówności pokrycia blaszanego (najgorzej w części wschodniej), z widocznymi śladami po zastoinach wody i doszczelnieniami silikonami,

dlatego muszą być wykonane prace naprawcze. Przyczyną występowania uszkodzeń jest zbyt mała ilość zastosowanych łąt oraz zbyt mały spadek dachu, gdzie przy blachodachówkach jest to min. 10° przy obecnych 3,5°. Takie wykonanie nie zapewniło odpowiedniej trwałości i szczelności dachu, a uszkodzenia po każdej zimie pogłębiają się coraz bardziej.

1. Wymianę pokrycia dachowego z blachodachówki na papę termozgrzewalną wraz z montażem dodatkowej warstwy płyty osb gr. 22 mm. Należy to wykonać poprzez demontaż całego pokrycia z blachy wraz z obróbkami blacharskimi, następnie na istniejące łąty zamontować płyty osb, na które ułożyć dwie warstwy pap, przy czym podkładową mechanicznie przymocować do płyt. W czasie prac wymienić ewentualne uszkodzone łąty.

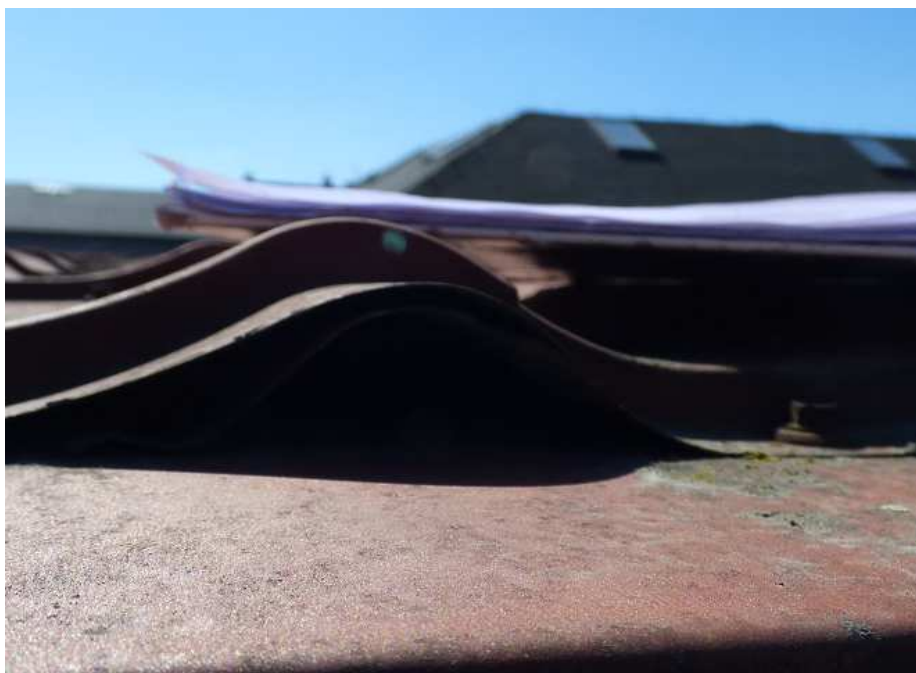
- brak doszczelnienia od czoła pod falami blachy,

2. Wykonać nowe obróbki blacharskie nad rynnami, przy attykach i na zwieńczeniu dachu od strony południowej.
3. Przedłużyć kanał wentylacyjny z łazienki ponad dach, który zakończyć nasadą typu H.

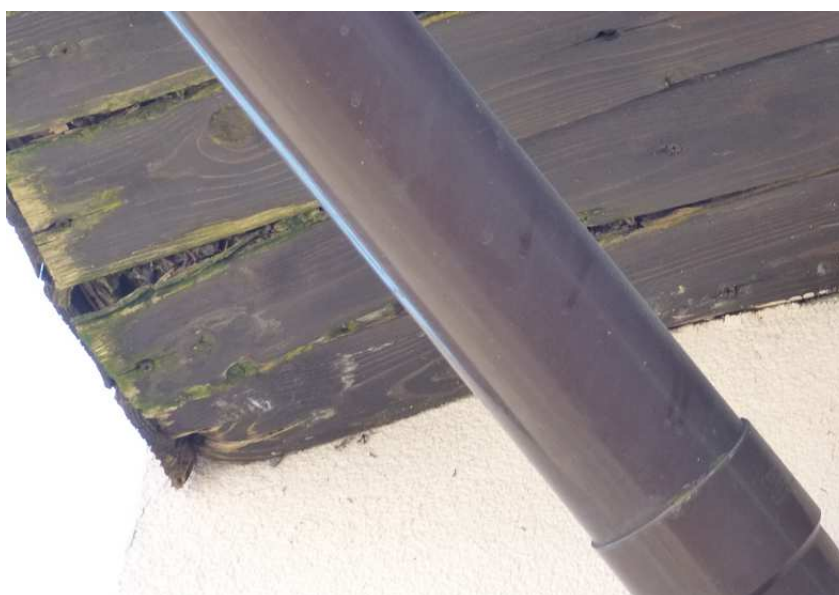
- uszkodzenia drewnianej podbitki okapu (narożnik wschodni),

5. Wymienić uszkodzony fragment podbitki drewnianej okapu.

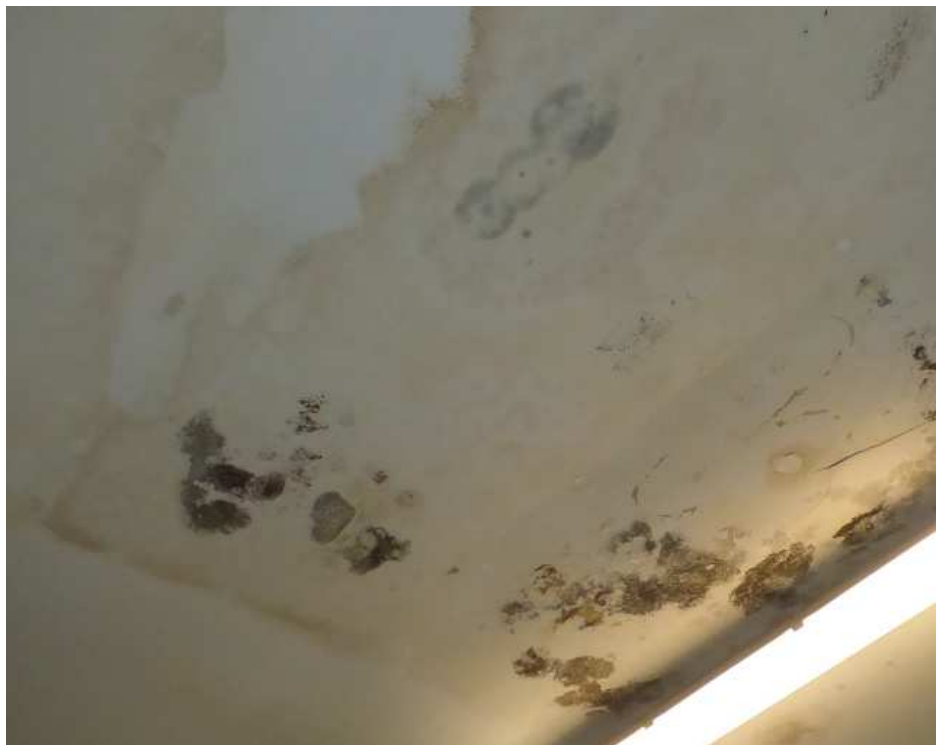
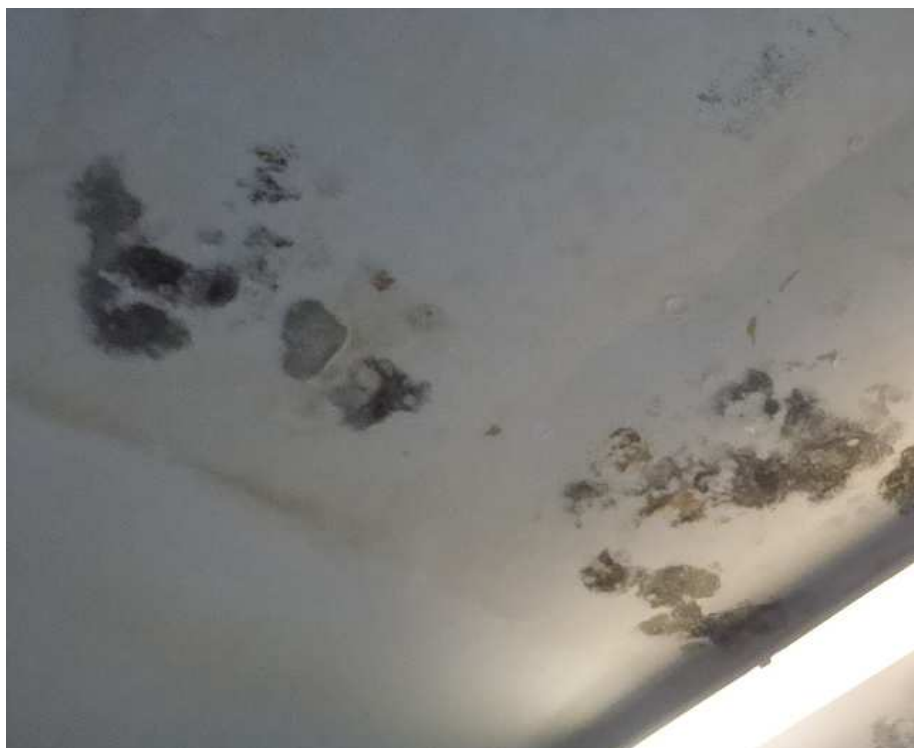
– wewnątrz znaczne ślady zawilgocenia wraz z zagrzybieniem w jednym pomieszczeniu,

W wyniku przeprowadzenia ekspertyzy stwierdza się, że obecnie budynek nadaje się do dalszego użytkowania, jednak uszkodzenia pokrycia dachu doprowadzają do zawilgocenia i

4. Uszkodzone i zapleśniałe warstwy wykończeniowe (gips i farba) usunąć, z jednoczesnym usunięciem zagrzybienia specjalistycznym środkiem np. firmy Knauf lub Savo. Kolejno uzupełnić powłoki gipsowe i pomalować farbą paroprzepuszczalną np. Baunit KlimaColor.

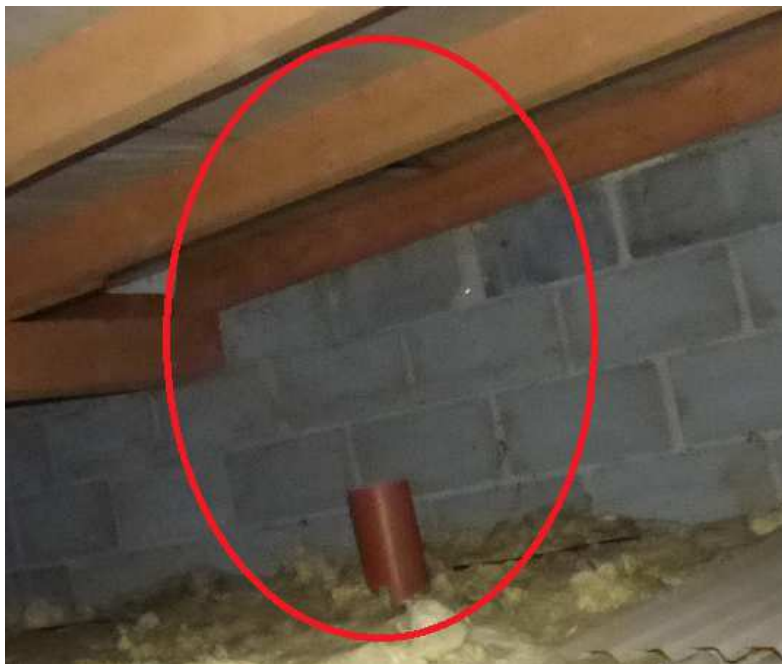
- brak wyciągnięcia wentylacji z toalety ponad dach – kończy się w przestrzeni stropodachu,

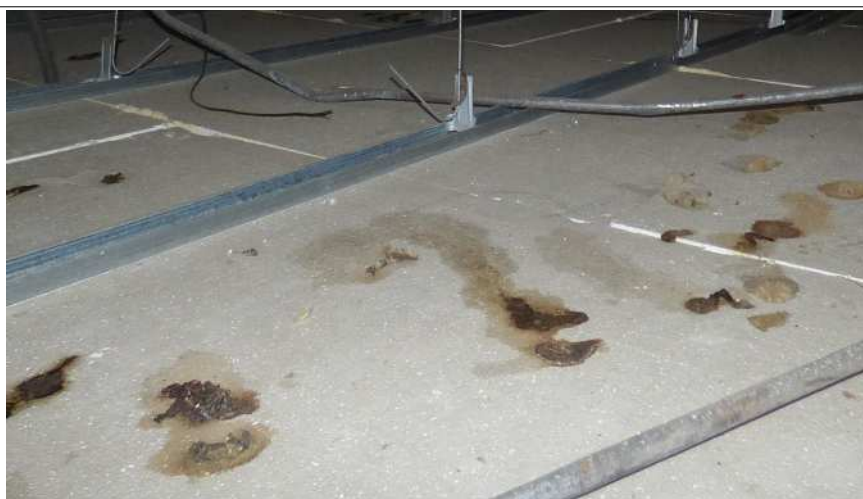
- łąty montowane co 80 cm, czyli co drugą falę blachodachówki,
- liczne odchody zlokalizowane w przestrzeni stropodachu,
