**PILNE zawiadomienie dotyczące bezpieczeństwa**

Zenition 10 i Zenition 30

Problem z kablem łuku C potencjalnie powodujący utratę funkcji obrazowania

6 listopada 2025 r.

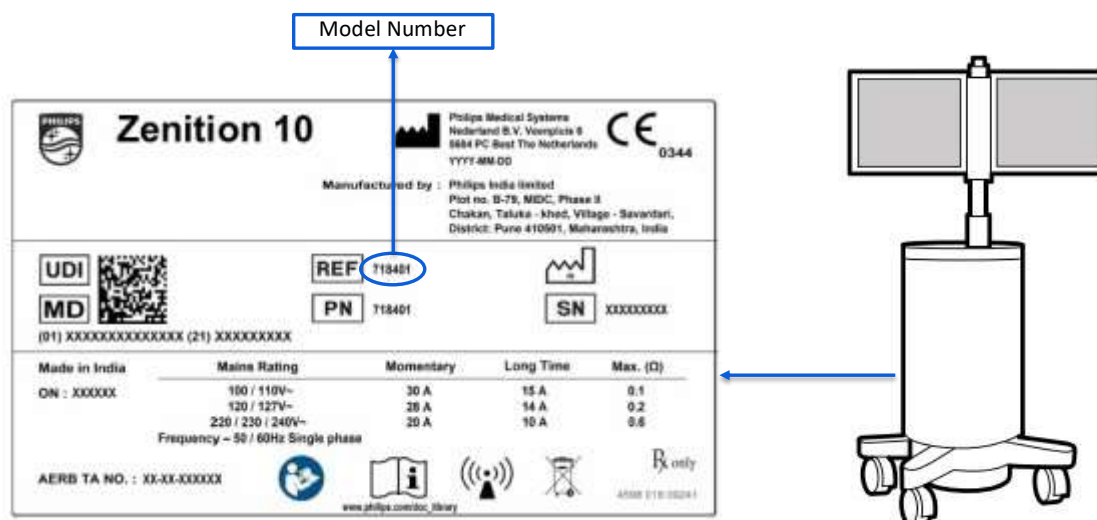
\* Ilustracja 1. Etykieta identyfikacyjna systemu \* Ilustracja 2. Mobilna stacja wizualizacyjna.  
(lokalizacja etykiety identyfikacyjnej systemu)

Numer modelu i nazwa produktu znajdują się na etykiecie identyfikacyjnej systemu (ilustracja 1). Etykieta ta jest umieszczona z tyłu mobilnej stacji wizualizacyjnej (MVS) (ilustracja 2).
