## OGÓLNA CHARAKTERYSTYKA OBIEKTU

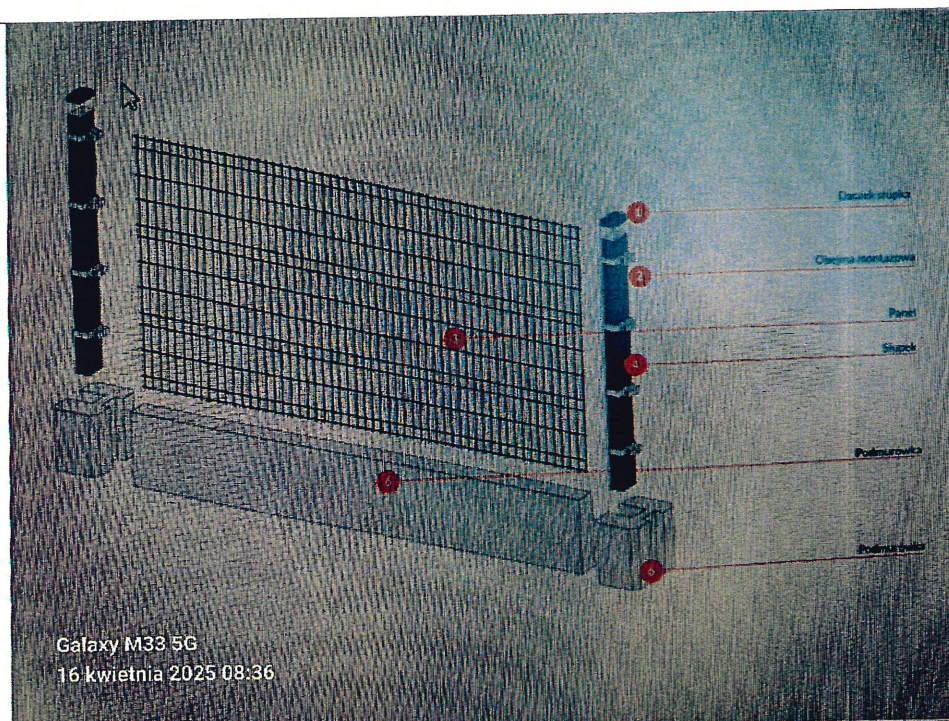
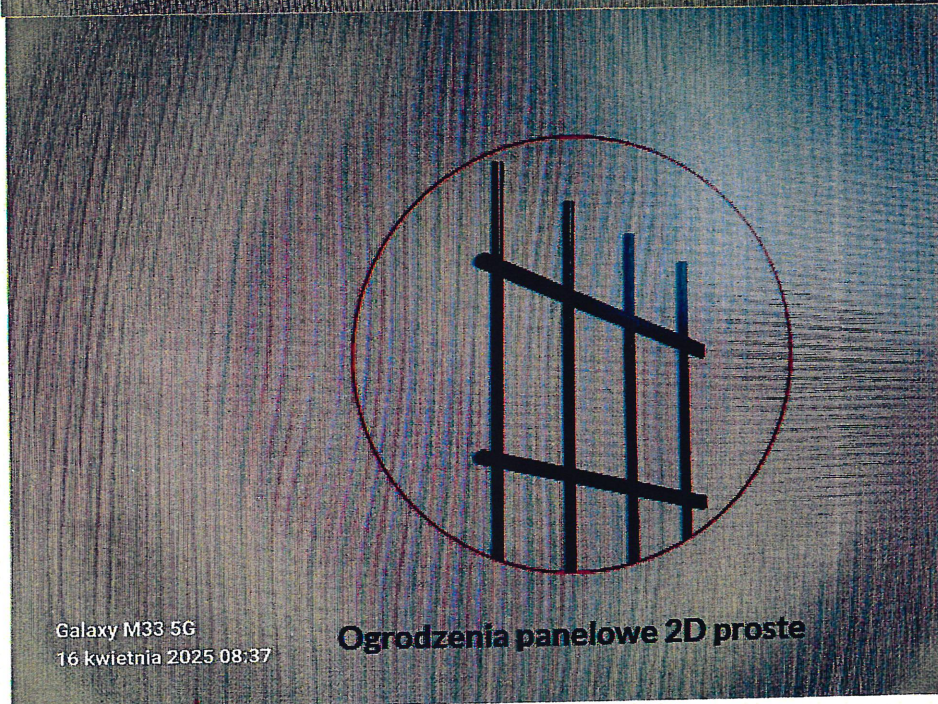
Istniejące ogrodzenie panelowe zostało w znacznym stopniu uszkodzone podczas nawałnych deszczy 14-15 września 2024. Odcinek ogrodzenia panelowego długości 30mb został uszkodzony, podmyty, zabrany częściowo poprzez wodę. Część elementów być może nadaje się do odzysku i powtórnego wbudowania, lecz przyjęto wykonanie z nowych. W przypadku stwierdzenia możliwości użycia częściowego istniejących elementów ich koszt można pomniejszyć z kosztorysu.
