## **Zaktualizowane zawiadomienie dotyczące bezpieczeństwa**

### **Systemy MR z tunelem o średnicy 60 cm**

Wada kleju uszczelki cewki kwadraturowej do badania tułowia (QBC) może spowodować odstąpienie ostrych krawędzi

15 kwietnia 2025 r.

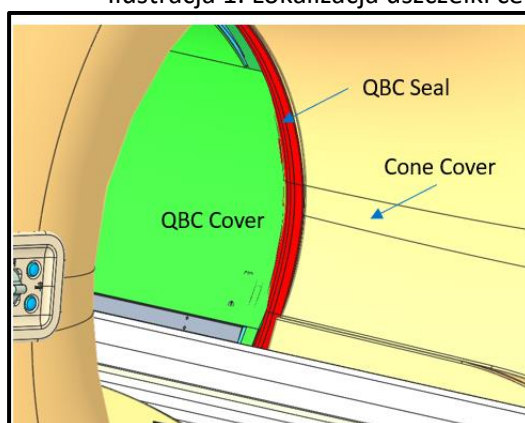
Ilustracja 1. Lokalizacja uszczelki cewki QBC (QBC seal).

Wada kleju uszczelki cewki kwadraturowej do badania tułowia (QBC) (QBC seal) może spowodować odstąpienie ostrych krawędzi, o które mogą otrzeć się pacjenci. Uszczelka cewki QBC (QBC seal) może się poluzować, gdy stół wysuwa się z gantry lub się do niej wsuwa, wykonując ruch w płaszczyźnie poziomej. Uszczelka cewki QBC (QBC seal) (ilustracja 1) to element gumowy przyklejony między osłoną stożkową (cone cover) a osłoną cewki QBC (QBC cover). Chroni ona pacjentów przed zetknięciem się z ostrymi krawędziami osłony cewki QBC (QBC cover) w trakcie badania.

Jeśli uszczelka cewki QBC (QBC seal) poluzuje się w trakcie skanowania, pacjent może być narażony na co najmniej jedno z poniższych zagrożeń: otarcia skóry, siniaki, uszkodzenia skóry, utrata/zapłatanie się włosów oraz obrażenia tkanek.

- W ramach przygotowań przed skanowaniem pacjenta:
  1. Sprawdzić, czy uszczelka cewki QBC (QBC seal) szczelnie przylega do osłony stożkowej (cone cover) i osłony cewki QBC (QBC cover).

2. Jeśli uszczelka cewki QBC (QBC seal) odzepiła się lub jest poluzowana, **natychmiast przerwać skanowanie**.
  3. Skontaktować się z lokalnym przedstawicielem serwisu firmy Philips.

- Jeśli uszczelka cewki QBC (QBC seal) poluzuje się podczas skanowania pacjenta:
  1. **Natychmiast zatrzymać skanowanie** i ostrożnie ewakuować pacjenta z systemu.

Firma Philips skontaktuje się z Państwem, aby umówić wizytę inżyniera serwisu w Państwa placówce w celu wymiany uszczelki cewki QBC (QBC seal) (akcje naprawcze FCO78100573, FCO78100615).
