## RAPORT Z DOCHODZENIA W SPRAWIE BEZPIECZEŃSTWA

RAPORT NR: 15/2024

### MT AMUR STAR

**Przewrócenie się luźnych  
płyt stalowych na członka  
załogi, w pozycji 54° 12'  
N 007° 14' E 21 listopada  
2023 r.**

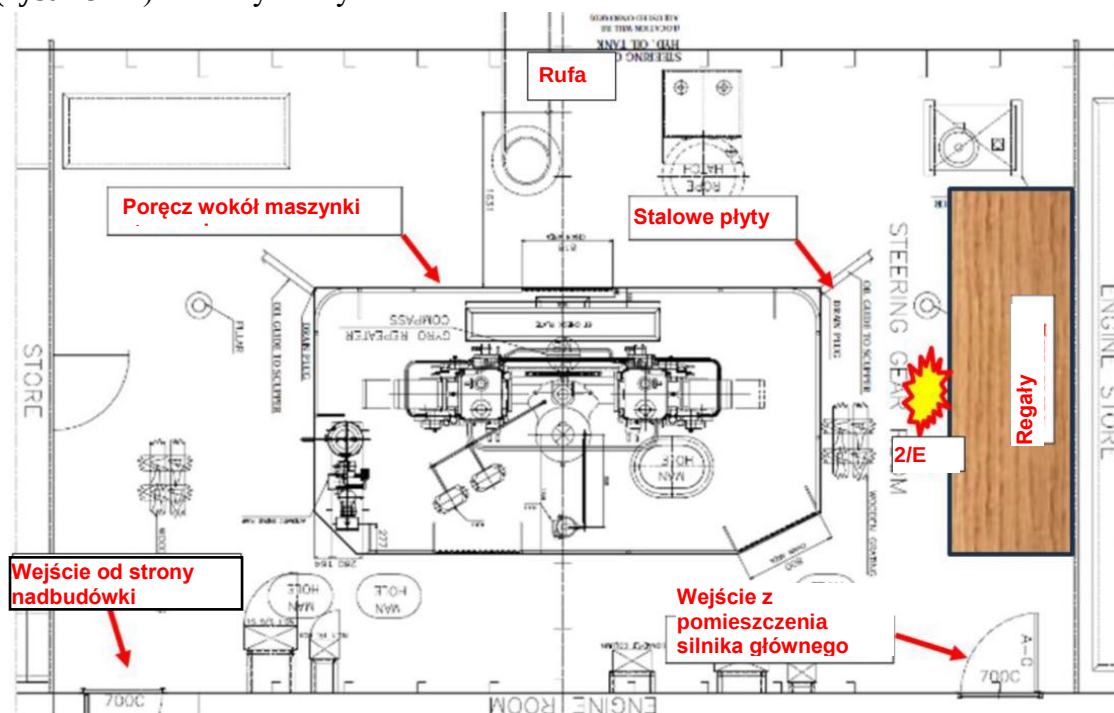
Szukał go więc dalej, kierując się do przedziału maszynki sterowej. Tam znalazł drugiego mechanika nieprzytomnego i uwięzionego pomiędzy regałami z częściami zamiennymi a kilkoma stalowymi płytami, które najwyraźniej przewróciły się na niego (**rysunek 2**). Elektryk natychmiast udał

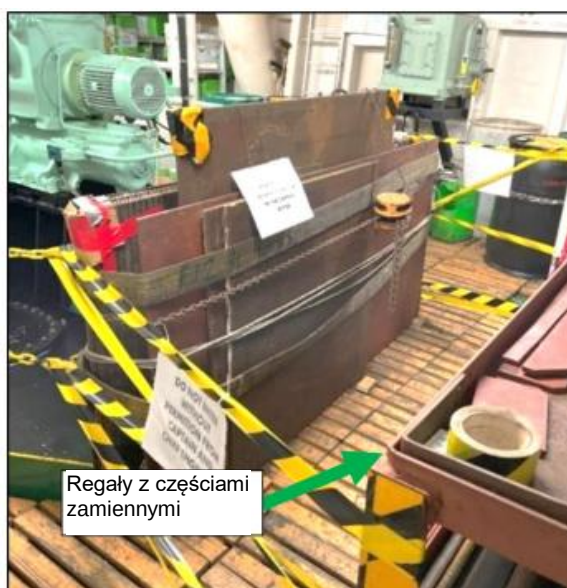
**Wykres 3: Stos płyt stalowych**

Stos składał się z 15 stalowych płyt o różnych wymiarach (**rysunek 3**). Brak jest zapisów, które pozwoliłyby ustalić, kiedy i dlaczego te stalowe płyty zostały dostarczone na pokład. Największa płyta mierzyła 2,04 m \* 1,00m, a najmniejsza 1,00m \* 1,00m. Dłuższa płyta stalowa, (**rysunek 3**), mierzyła 1,30m \* 1,30m.

3mm do 20mm. Biorąc pod uwagę, że gęstość stali wynosi około 7850 kgm<sup>-3</sup>, można zauważyć, że całkowita waga stosu była znacząca.

Informacje uzyskane w ramach dochodzenia w sprawie bezpieczeństwa wskazywały, że całkowita szacunkowa waga stosu wynosiła 1,2 tony. Pierwsza płyta widoczna przed stosem (**rysunek 3**) ważyła około 188 kg. Starszy mechanik przypomniał sobie, że płyty były składowane w tym miejscu przez ponad 12 miesięcy i nigdy nie były używane.

- wokół płyt stalowych przyspawano dodatkowe wzmocnienia, aby zapobiec ich upadkowi, nawet jeśli wiązania zostaną zwolnione;
- zainicjowano proces zakupu stojaka do składowania płyt stalowych dla wszystkich statków floty;
- rozpoczęto kampanię na wszystkich statkach floty w celu weryfikacji systemów mocowania płyt stalowych na pokładzie.

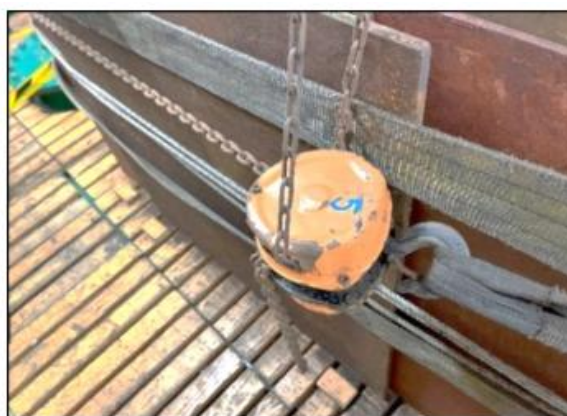
**Wykres 4: Zabezpieczenie płyt za pomocą bloku łańcucha i nylonowych zawiesi**

Dolne zawiesie było przymocowane szekłami na obu końcach i ręcznie napięte, podczas gdy górne zawiesie było przymocowane szekłami do poręczy na jednym końcu, a następnie przeniesione przez płyty, zapętlone nad poręczą i przeniesione z powrotem, gdzie było przymocowane do haka bloku łańcucha. Drugi koniec bloku łańcucha był zaczepiony do poręczy na drugim końcu. Płyty opierały się na hybrydowym systemie mocowania składającym się z nylonowych zawiesi i bloku łańcucha.

Członkowie załogi twierdzili, że kiedy usunęli stos płyt, aby uwolnić drugiego mechanika, zauważyli, że oba zawiesia zostały odcepione, blok łańcucha zwolniony, a odciąg leżał na pokładzie. Nie zaobserwowano żadnych uszkodzeń zabezpieczeń, sugerujących, że odciąg w jakiś sposób zawiodł.

Dochodzenie w sprawie bezpieczeństwa wykazało kilka słabych punktów i ograniczeń takiego rozwiązania. Nylonowe pasy nie mogły być napinane niezależnie, a do utrzymania napięcia górnego odciągu nylonowego użyto bloku łańcucha. Drugi odciąg był napinany ręcznie. Ponadto zaobserwowano, że nylonowe pasy były podatne na ocieranie się o ostre krawędzie stalowych płyt, co mogło skutkować ich rozerwaniem w pewnym momencie.

Aby wybrać i wyjąć stalową płytę ze stosu, konieczne było zwolnienie całego układu mocującego. Oznaczało to, że nawet przy braku ruchu statku, istniało ryzyko, że płyty spadną na członków załogi próbujących wyjąć jedną z nich.

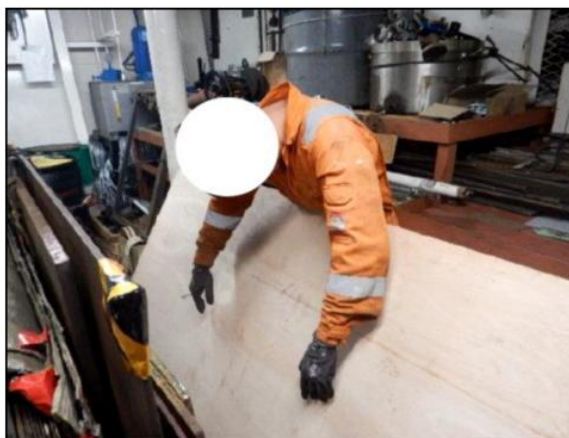
**Wykres 5: Rekonstrukcja wypadku**

Członkowie załogi, którzy byli na miejscu, aby udzielić pomocy, potwierdzili, że drugi mechanik miał poważne siniaki na brzuchu, w miejscu, w którym znaleźli górną krawędź stalowych płyt spoczywających na jego przeponie (**rysunek 5**).

Jednakże, w dniu 13 marca 2024 r., po przekazaniu do Centrum Medycyny Sądowej przez Federalne Biuro Postępowania Dochodzeniowego w Sprawach Wypadków Morskich w Niemczech (FEBIMA) dodatkowych informacji na temat stanu faktycznego sprawy, wydano nowy raport medycyny sądowej. W ocenie dokonanej przez zespół medyczny uwzględniono fakt, że poszkodowany członek załogi doznał ucisku w górnej części brzucha, spowodowanego przez stalowe płyty. W raporcie stwierdzono, że w świetle wyników sekcji zwłok i faktów zdarzenia przyjęto, że śmierć nastąpiła w wyniku uduszenia z powodu silnego ucisku klatki

piersiowej (syndrom Perthesa)<sup>5</sup>. Testy toksykologiczne na obecność alkoholu i narkotyków dały wynik negatywny.

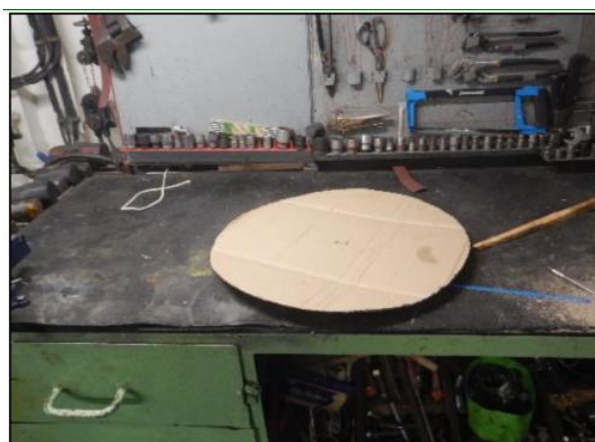
**Rysunek 6: Tekturowy szablon znaleziony w warsztacie maszynowym**

MSIU zostało poinformowane, że żaden członek załogi nie był świadkiem wypadku. Po wypadku w warsztacie maszynowym znaleziono tekturowy szablon (**rysunek 6**), w pobliżu pustej beczki po oleju, której górną część odciął wcześniej drugi mechanik razem z elektrykiem.

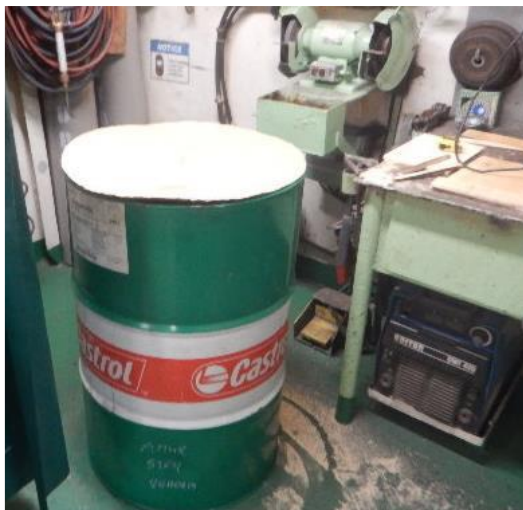
**Rysunek 7: Tekturowy szablon jako pokrywa**

Szablon idealnie pasował do górnej części beczki po oleju (**rysunek 7**) więc wywnioskowano, że drugi mechanik mógł planować wykonanie pokrywy do beczki, która miała być używana do przechowywania śmieci. Logika ta została wzmocniona przez fakt, że drugi mechanik miał za zadanie zarządzanie śmieciami na pokładzie statku.
