# To nie powinno się zdarzyć WYPADKI. KATASTROFY

## Węglokoks Kraj S.A. KWK „Bobrek” w Bytomiu

## Jastrzębska Spółka Węglowa S.A. KWK „Knurów-Szczygłowie” Ruch Knurów w Knurowie

#### **PGE Górnictwo i Energetyka Konwencjonalna S.A. Kopalnia Węgla Brunatnego „Bełchatów” pole Bełchatów w Rogowcu**

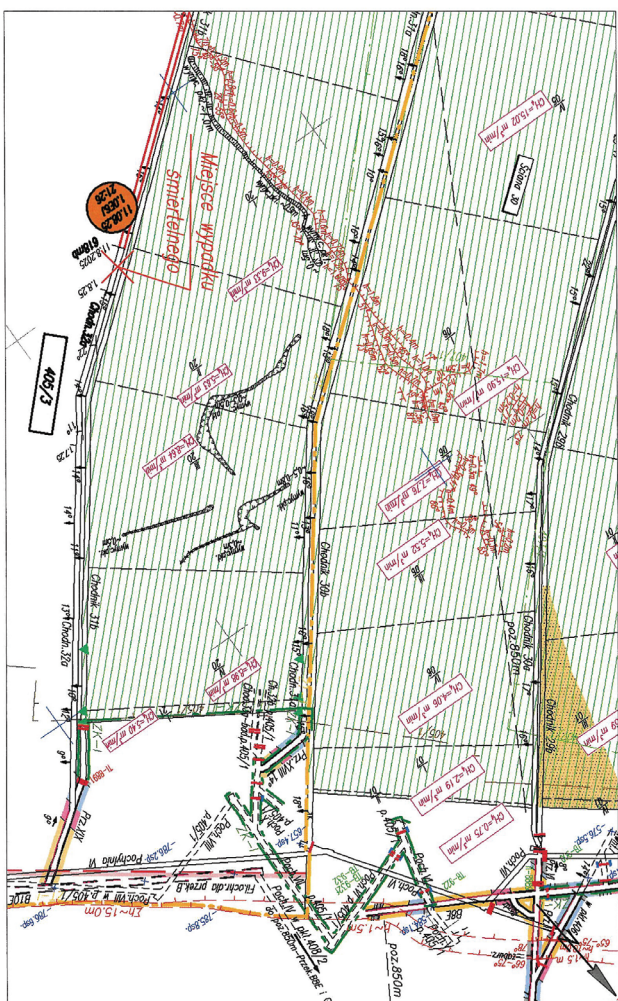
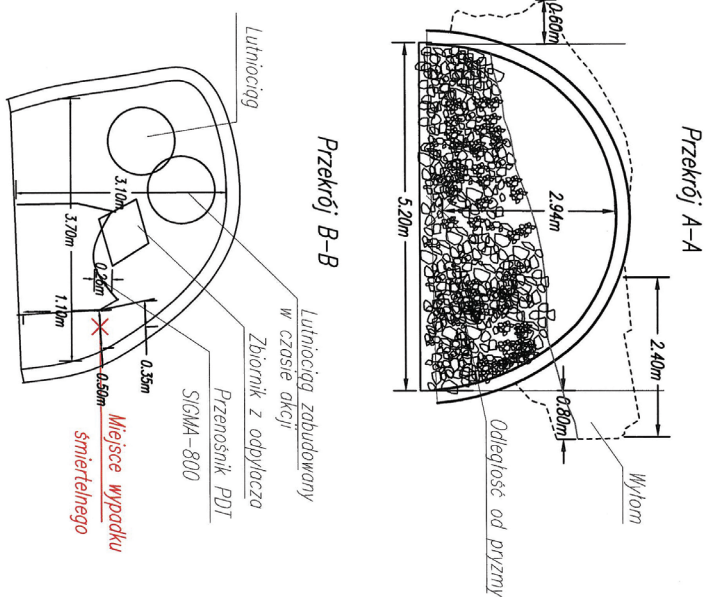
JASTRĘBSKA SPÓŁKA WĘGLOWA SA  
 KWK „KNUŘŘW-SZCZYGŁOWICE” RUCH KNUŘŘW  
 Szkic miejsca wypadku śmiertelnego kłremu ułegł pracownik firmy JSW-SIG  
 w dniu 11.08.2025 o godz. 21.26,  
 w Chodniku 32a, w pokładzie 405/3

Wstrząs spowodował tąpnięcie w chodniku 32a. Na odcinku około 100 m, licząc od czoła przodka, obudowa po stronie ociosu południowo-wschodniego została zdeformowana, szerokość wyrobiska została zmniejszona do 3,2 m, a spąg wypiętrzony maksymalnie do 0,7 m. Trasa przenośnika taśmowego Gwarek 1000/1200/Knurów nr 2 wraz ze stacją zwrotną, podajnik taśmowy PDT-SIGMA 800 oraz kombajn chodnikowy R-150 zostały przemieszczone w kierunku północno-zachodniego ociosu. Lutniociąg przewietrzający przodek został zniszczony, co uniemożliwiało prawidłowe przewietrzanie przodka. Ponadto doszło do gwałtownego wydzielenia się metanu i wzrostu jego zawartości maksymalnie do 73% w przodku, łącznie do wyrobiska wydzielilo się około 2500 m<sup>3</sup> metanu. W rejonie ściany 14 wstrząs nie spowodował żadnych skutków.

Przyczyną tąpnięcia był samoistny wstrząs górotworu o energii 1,0x10<sup>6</sup> J, zaistniały na skutek nagłego rozładowania się energii sprężystej skumulowanej w górotworze. Przyczyną wypadku zbiorowego (1 wypadek śmiertelny i 8 wypadków powodujących czasową niezdolność do pracy) było oddziaływanie skutków zaistniałego wstrząsu na pracowników przebywających w chodniku 32a w pokładzie 405/3.

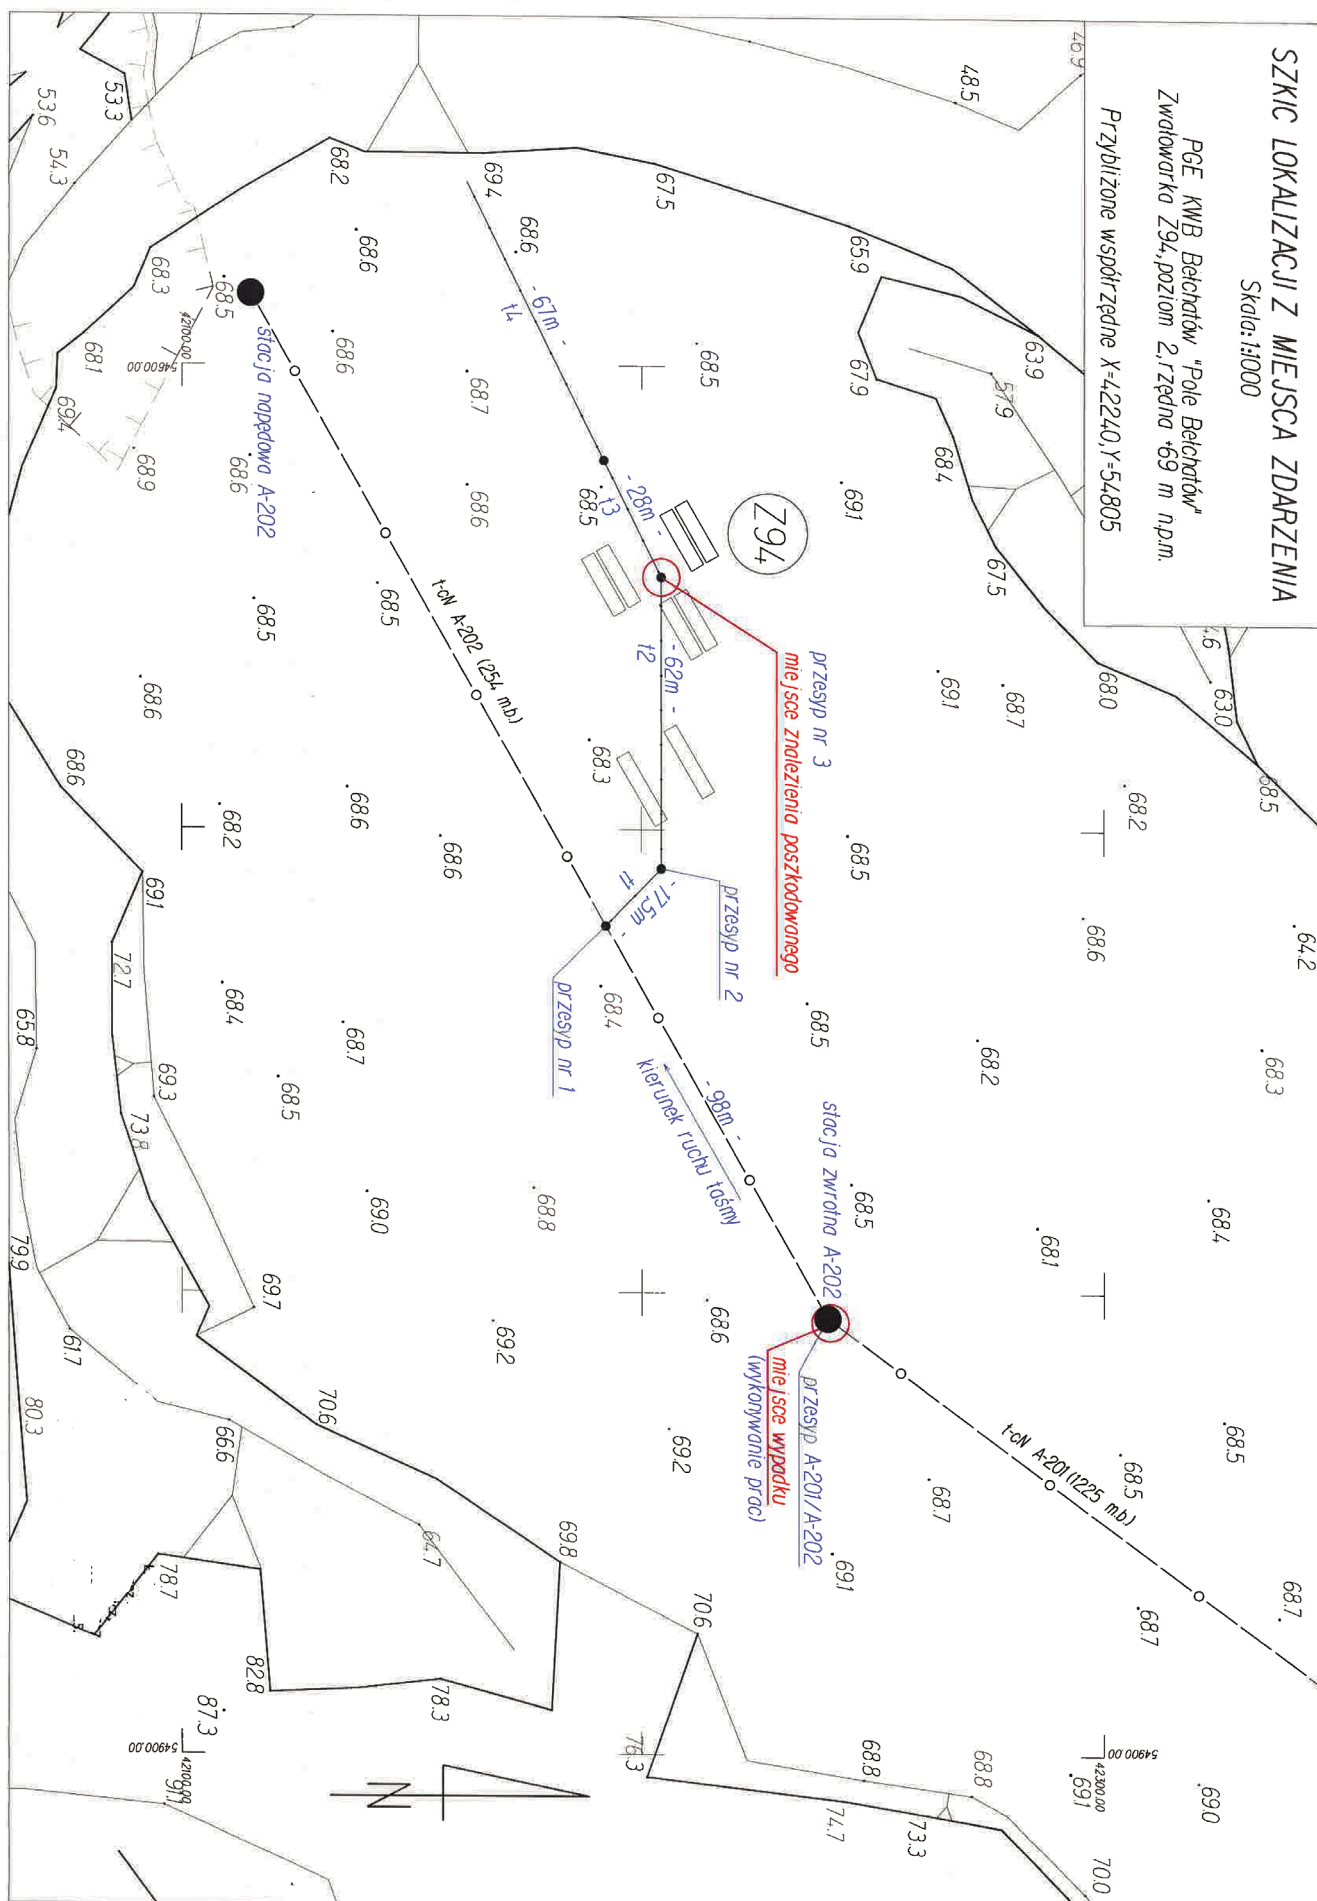
# SZKIC LOKALIZACJI Z MIEJSCA ZDARZENIA

W trakcie czynności dopasowywania osłony bębna zwrotnego przenośnika A.202 jeden z pracowników brygady mechanicznej wszedł na taśmę w celu podtrzymania osłony i jej dopasowania do konstrukcji stacji zwrotnej. Dwóch pozostałych podtrzymywało osłonę, stojąc na ziemi. W pewnym momencie przenośnik taśmowy A.202 został uruchomiony. Przebywający na taśmie pracownik przewrócił się, po czym został przemieszczony taśmą na wózek zrzutowy do zsypu, a następnie na kolejne przenośniki zwałowarki Z-94. Przodowy brygady obsługującej zwałowarkę zauważył przemieszczającego się człowieka na będącej w ruchu drugiej taśmie zwałowarki, w związku z czym niezwłocznie awaryjnie zatrzymał zwałowarkę. Przed całkowitym zatrzymaniem przenośnika, w trakcie jego bezwładnego ruchu, poszkodowany został przemieszczony do drugiego z kolei zsypu na trzeci przenośnik zwałowarki. Przodowy brygady obsługującej zwałowarkę rozpoczął akcję ratowania poszkodowanego, około godziny 11<sup>35</sup> powiadamiając dyspozytora o konieczności wezwania karetki pogotowia. Nieprzytomnego poszkodowanego zniesiono ze zwałowarki, a następnie przetransportowano karetką pogotowia do Szpitala Wojewódzkiego w Bełchatowie.

Według wstępnych ustaleń przyczyną wypadku były uderzenia poszkodowanego o elementy konstrukcji trzech przenośników taśmowych i zsyków, między nimi, w wyniku utraty równowagi i przewrócenia w trakcie przebywania na taśmie pierwszego przenośnika po jego uruchomieniu.

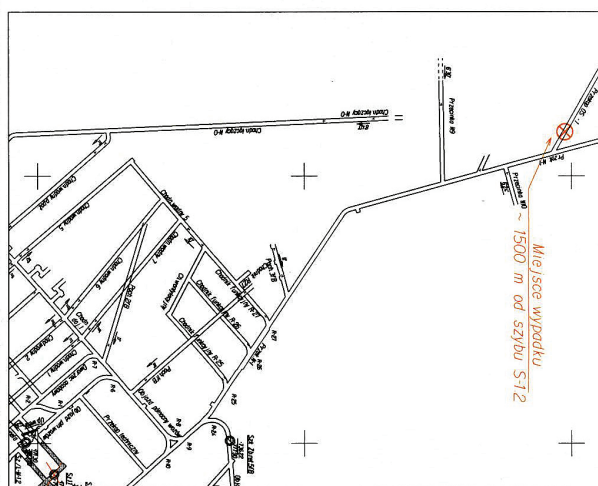
Rzut poziomy

do podwieszenia tej skrzyni na zestaw transportowy. Przodowy (maszynista lokomotywy spalinowej podwieszanej) polecił konwojentowi obsługę rozdzielacza sterującego wciągnikami, natomiast sam wykonał czynności związane z podłączeniem haków do uchwytów transportowych skrzyni narzędziowej. W trakcie podciągania skrzyni narzędziowej przodowy przebywał po jednej stronie skrzyni w odległości około 1 m od niej, natomiast po drugiej był konwojent. Podczas poziomowania skrzyni narzędziowej hak wciągnika od strony konwojenta wypiął się z uchwytu transportowego, w wyniku czego skrzynia narzędziowa przemieściła się w stronę przodowego, najprawdopodobniej przewróciła go na spąg wyrobiska, a następnie spadła z drugiego haka wciągnika i przygmiotła go do główki szyny toru kolei podziemnej. Konwojent uniósł lekko skrzynię, co umożliwiło przodowemu wydostanie się spod niej. Po udzieleniu pierwszej pomocy poszkodowanego przetransportowano pod szyb i wydano na powierzchnię, a następnie karetką pogotowia przewieziono do Szpitala Powiatowego w Łęcznej.

Według wstępnych ustaleń przyczyną wypadku było przygnięcie przodowego brygady transportowej skrzynią narzędziową, która spadła z zestawu transportowego kolejki podwieszanej.
