**EKSPERTYZA TECHNICZNA**

**dachu na Leśnym Ośrodku Szkoleniowym  
wraz z oceną stanu technicznego warstw dachowych**

| <b>ZDJĘCIE BUDYNKU</b> | | <p><b>Leśny Ośrodek Szkoleniowy<br/>"NAGÓRZYCE"</b></p> | | | |
| <b>ADRES<br/>OBIEKTU<br/>BUDOWLANEGO</b> | | <b>Adres:</b><br><b>Swolszewice Małe, ul. Leśna 1,<br/>97-213 Smardzewice</b> | | | |

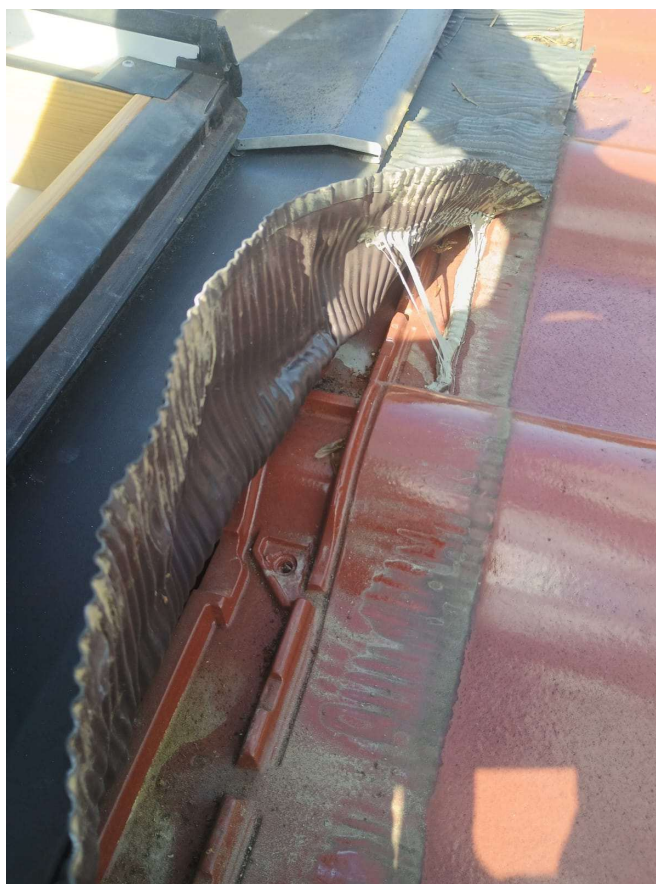
*Fot. 1. Nieszczelność obróbek z taśm wklejanych*

- usunięcie nieszczelnych obróbek z taśm wklejanych w rejonie okien dachowych, kominów, koszy oraz kalenicy;
- prawidłowy montaż nowych obróbek z taśm wraz z przygotowaniem powierzchni do ich wklejenia zgodnie z zaleceniami producenta;
- wymiana uszkodzonych elementów drewnianych (łaty i kontrłaty);
- wykonanie prawidłowego montażu foli wstępnego krycia w obrębie okien dachowych;
- uszczelnienie okien dachowych – wymiana systemowych fartuchów, które powodują zastoiska wody na nieprawidłowo zamontowanej foli wstępnego krycia;
- uszczelnienie obróbek przy kominach – szczególnie w miejscu styku komina z połacią dachową tworzącym newralgiczne miejsce;
- uszczelnienie obróbek przy włączach dachowym;
- ponowne ułożenie elementów pokrycia dachowego;

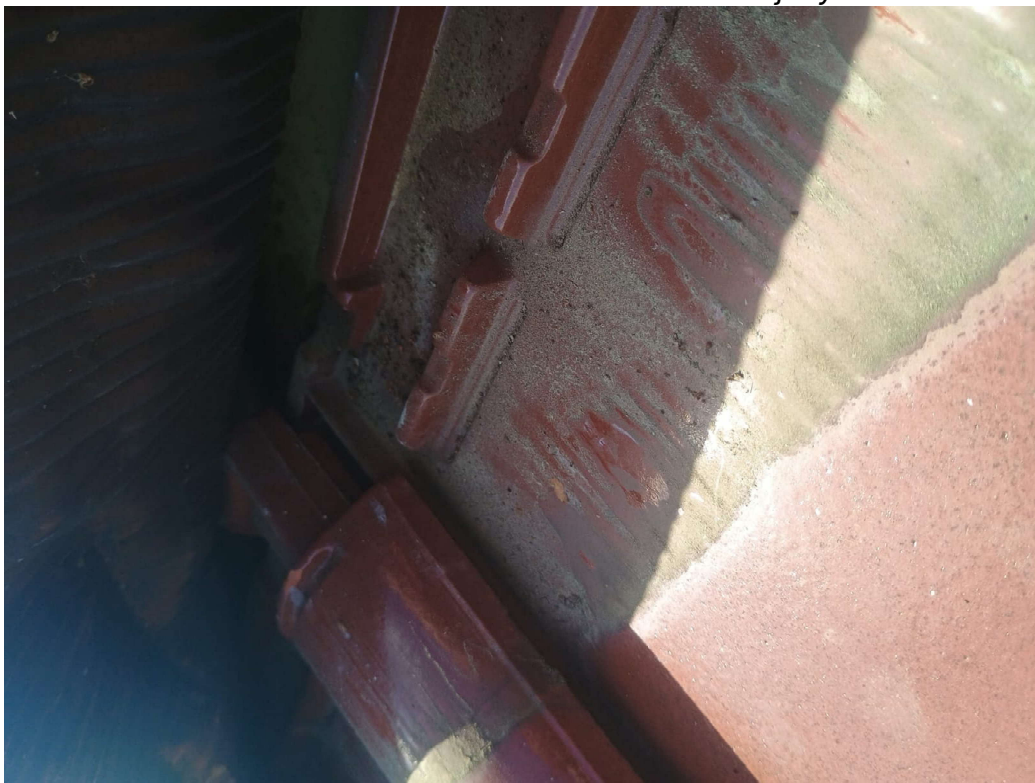
*Fot. 2. Nieszczelność obróbek przy oknach dachowych.*

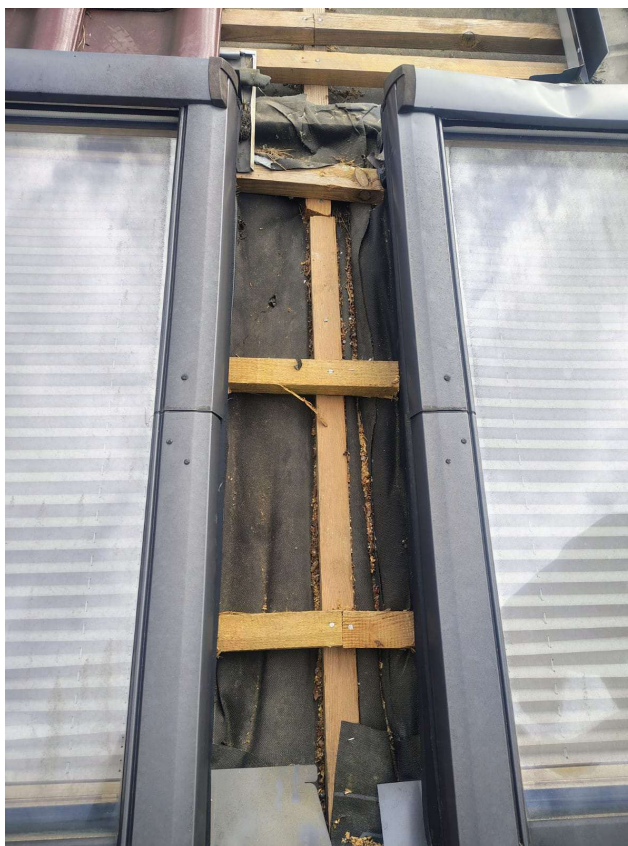
*Fot. 3. Widoczne zastoiska wody oraz brak ciągłości foli wstępnego krycia w rejonie okien dachowych*

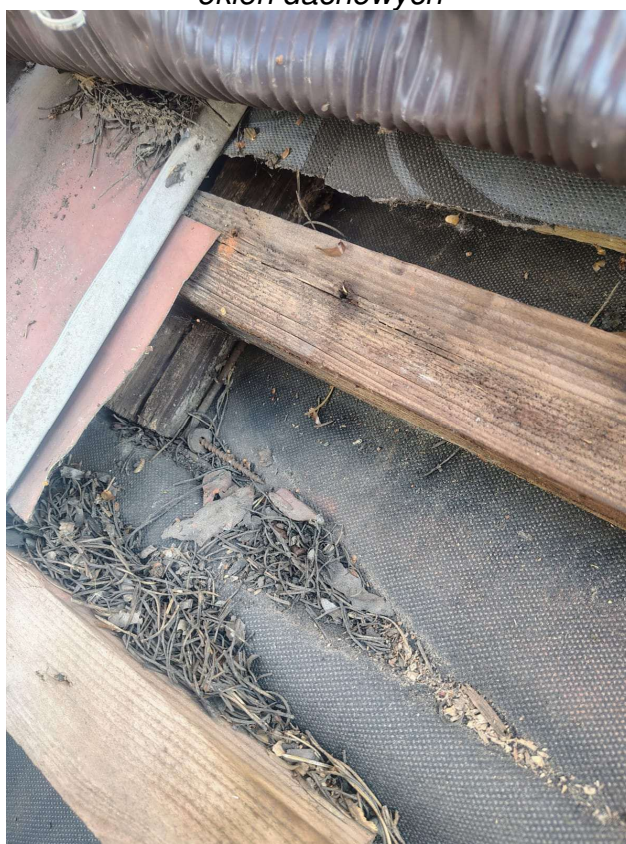
*Fot. 4. Widoczne zastoiska wody na foli wstępnego krycia*

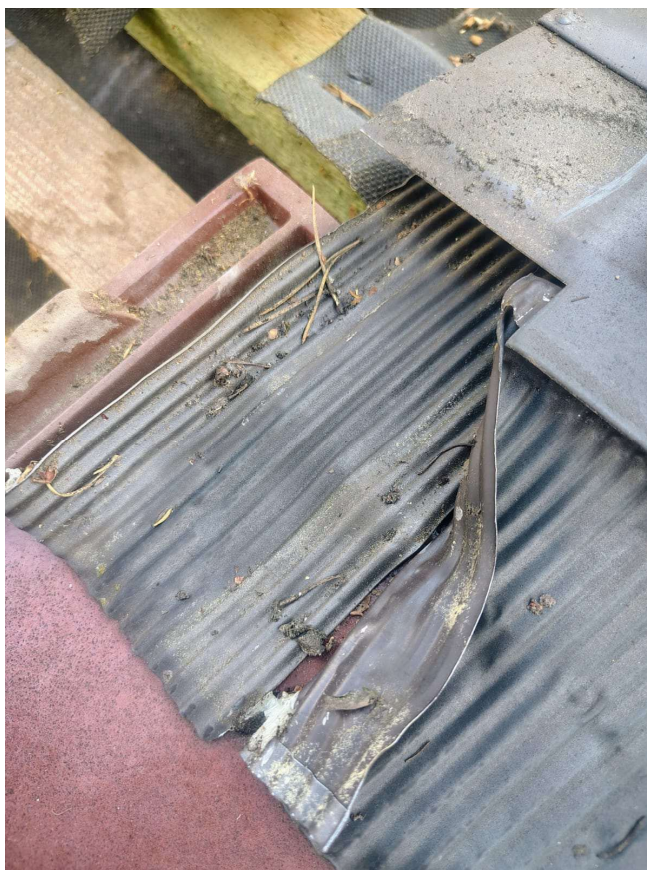
*Fot. 5. Nieszczelność obróbek z taśm wklejanych*

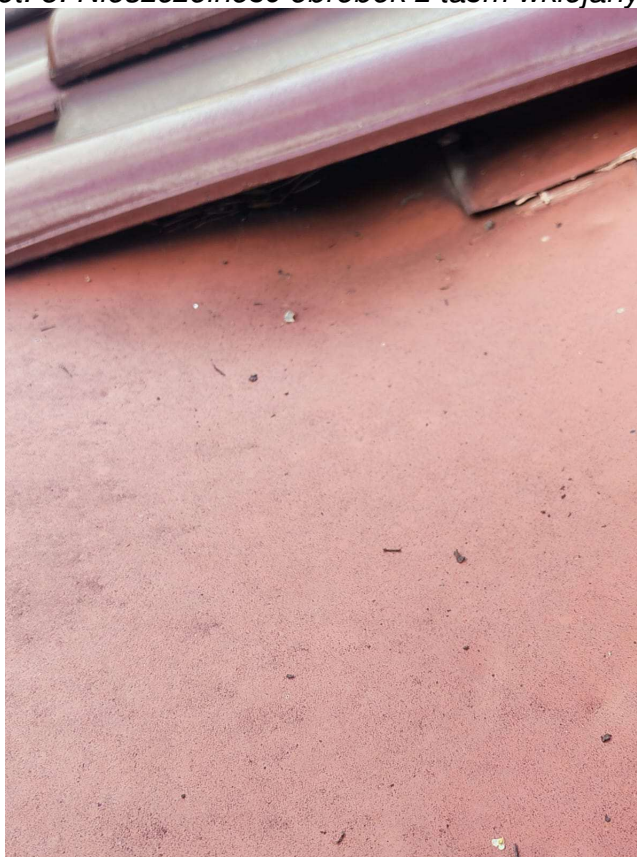
*Fot. 6. Nieszczelność obróbek blacharskich*

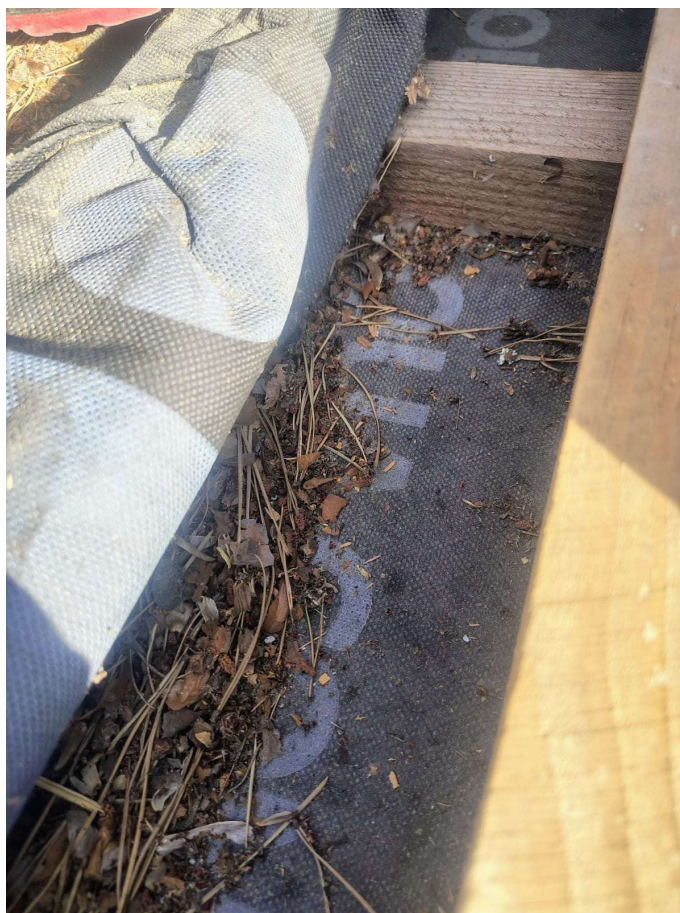
*Fot. 7. Odpady z roślinności znajdujące się przy obróbkach okien dachowych*

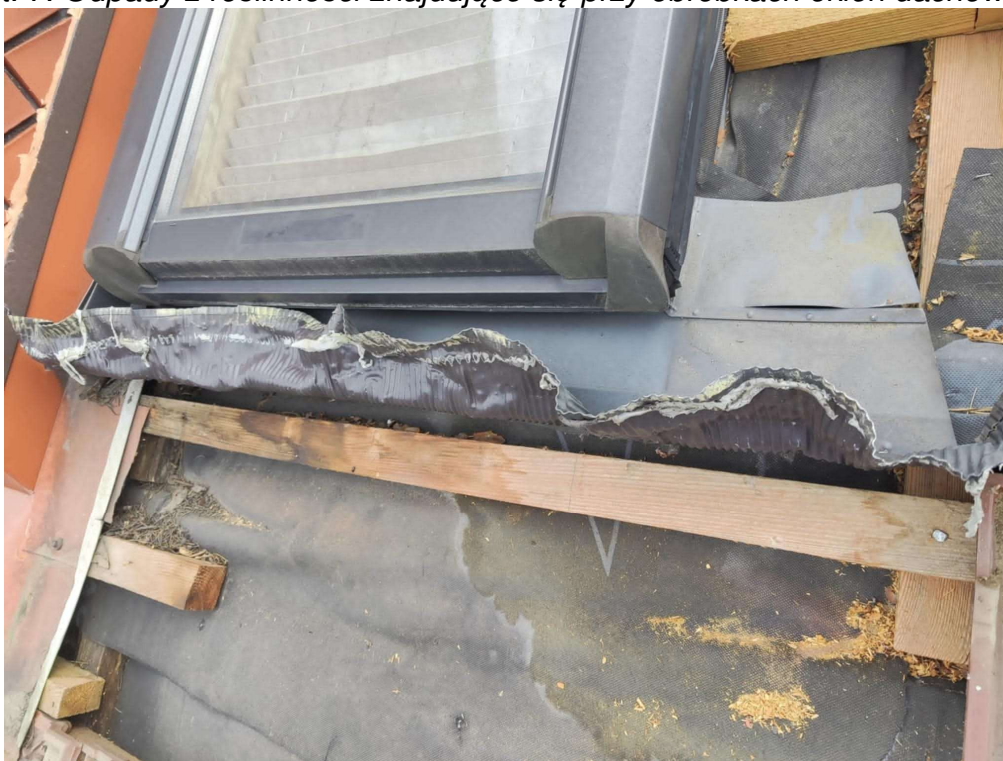
*Fot. 8. Niedrożna obróbka okna dachowego – nieprawidłowe odprowadzenie wód powoduje przedostanie się wody na folię wstępnego krycia*

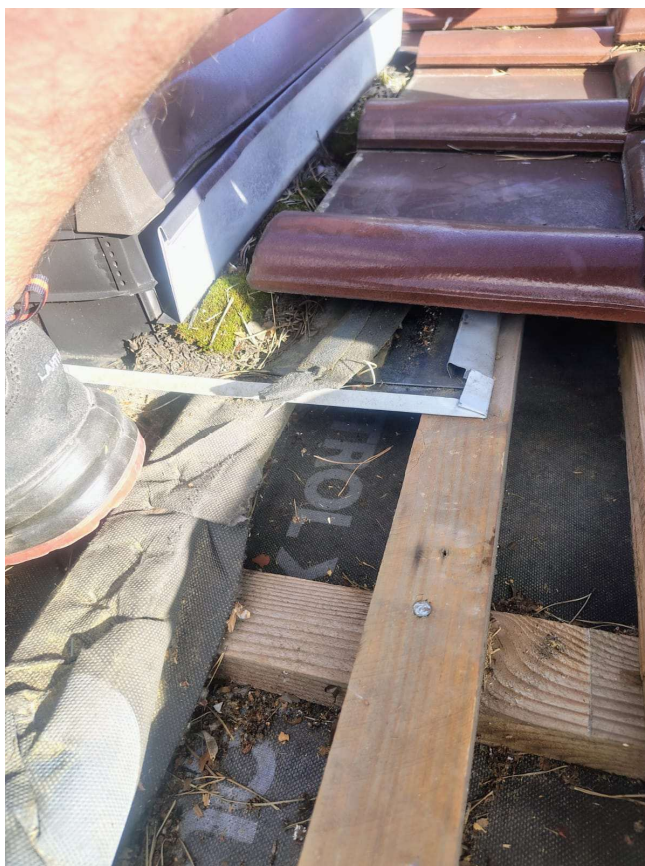
*Fot. 9. Niedrożny system odprowadzenia wód opadowych przy oknach dachowych*

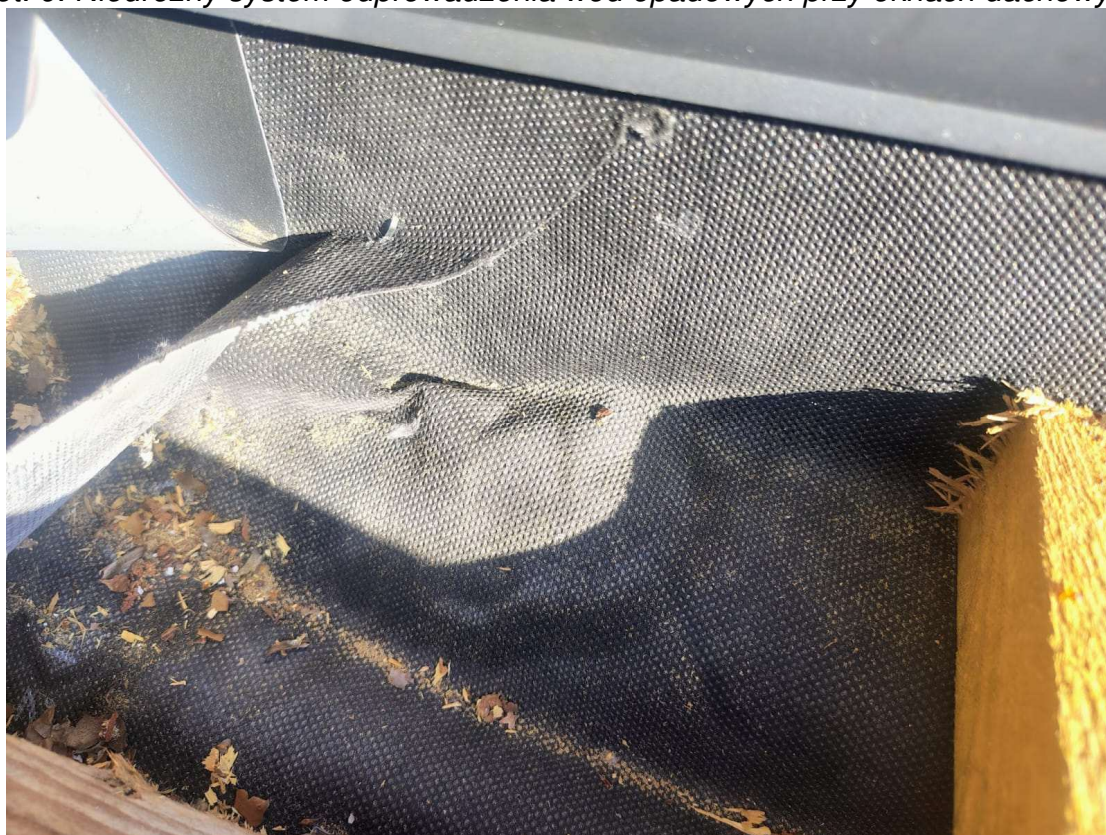
*Fot. 10. Nieprawidłowy montaż folii wstępnego krycia*

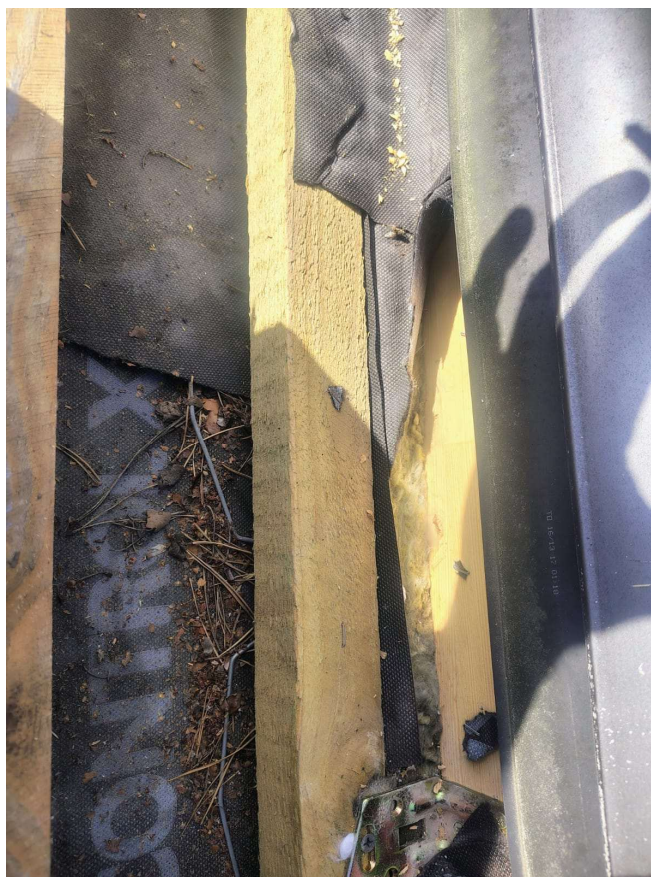
*Fot. 11. Zastoiska wody i odpadów przy fartuchu okien dachowych*

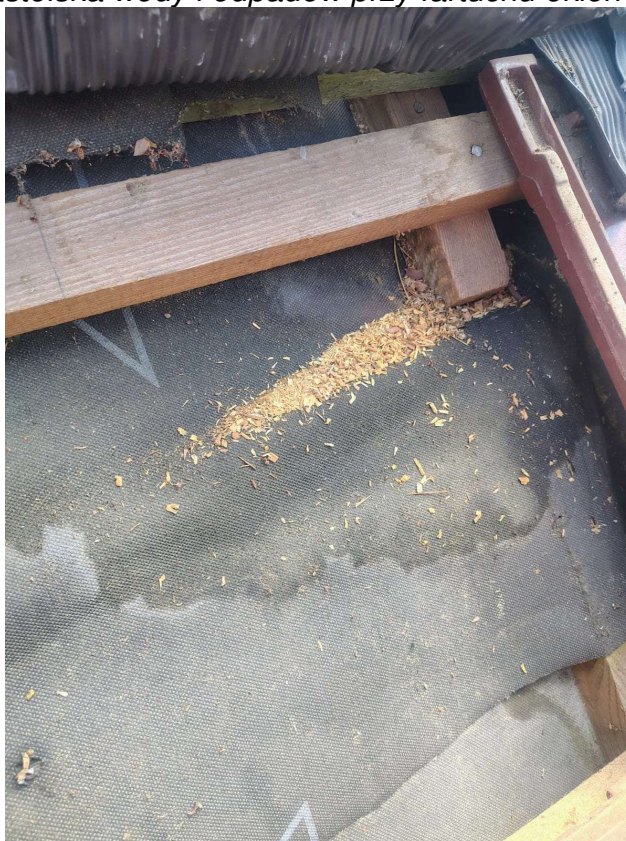
*Fot. 12. Zastoisko wody w rejonie okien dachowych*

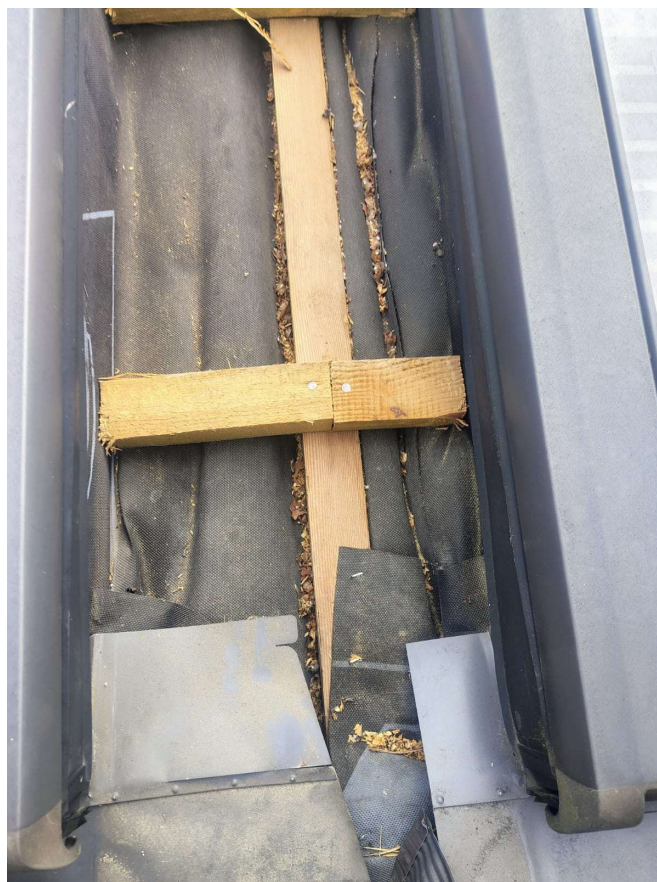
*Fot. 13. Brak ciągłości i odpowiedniego ułożenia folii wstępnego krycia*

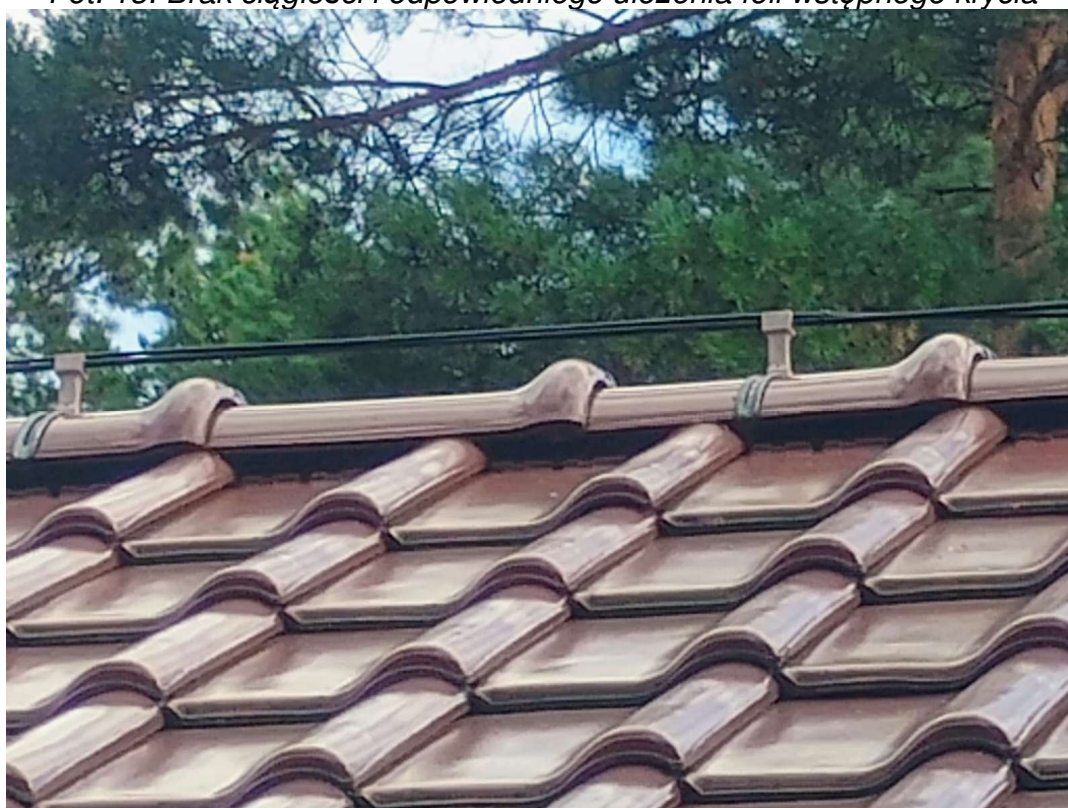
*Fot. 14. Wykończenie kalenicy gąsiorami – pod ceramicznym elementem obróbki z taśm wklejanych*

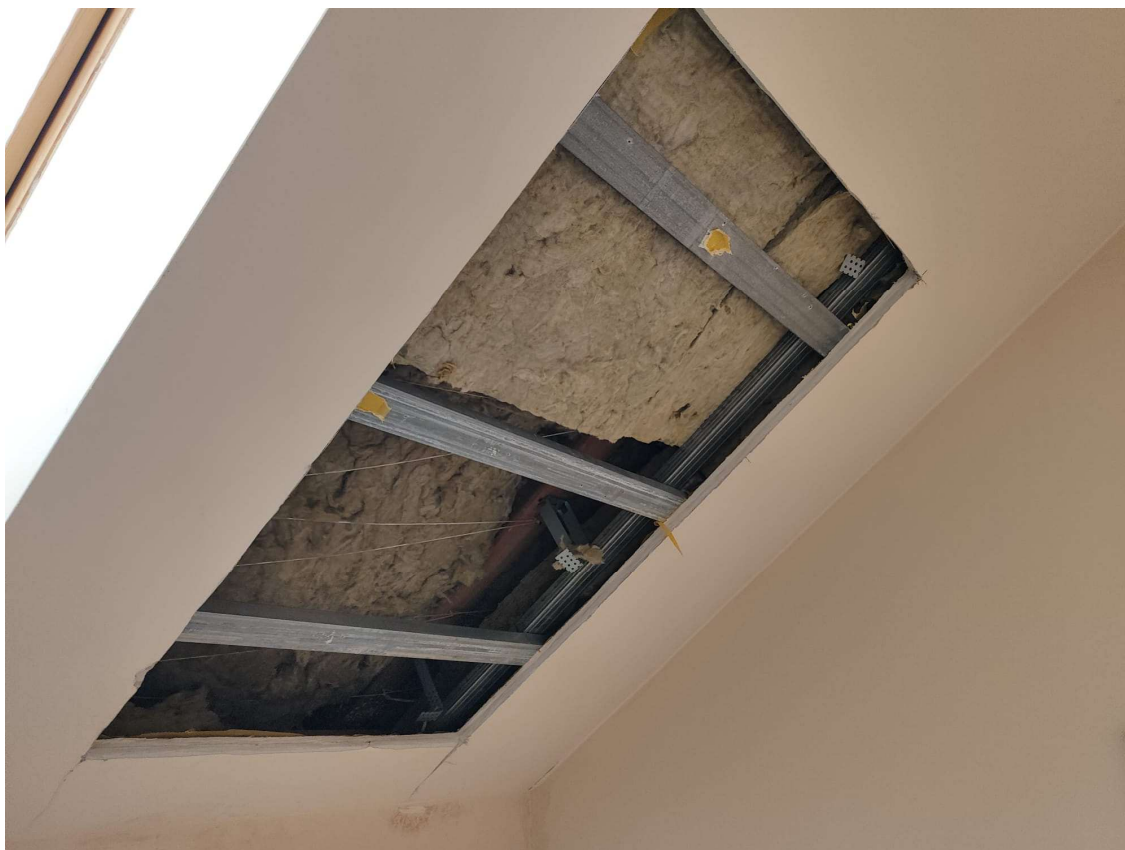
*Fot. 15. Miejsce wykonania odkrywki na potrzeby opracowania ekspertyzy*

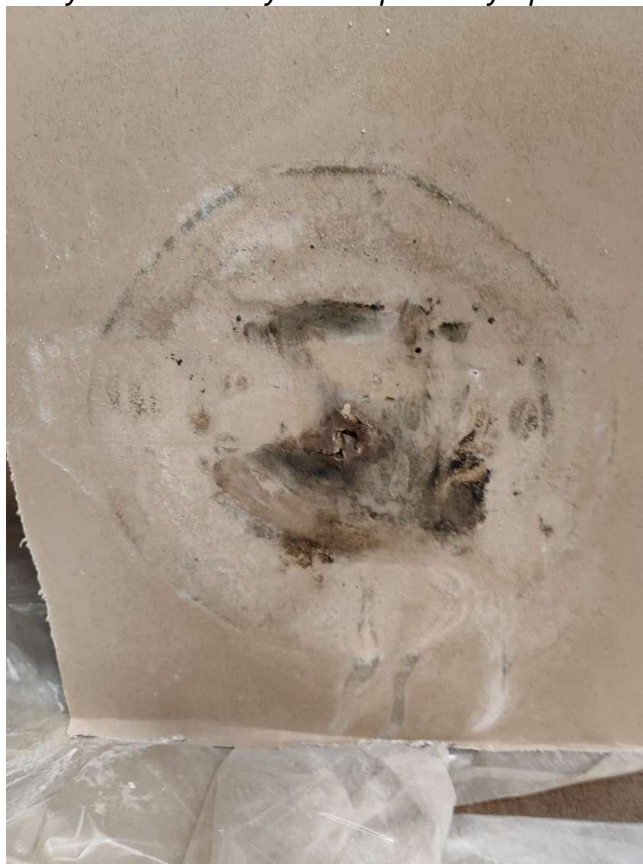
*Fot. 16. Widoczne zalanie na zdemontowanej płyci gipsowo - kartonowej*

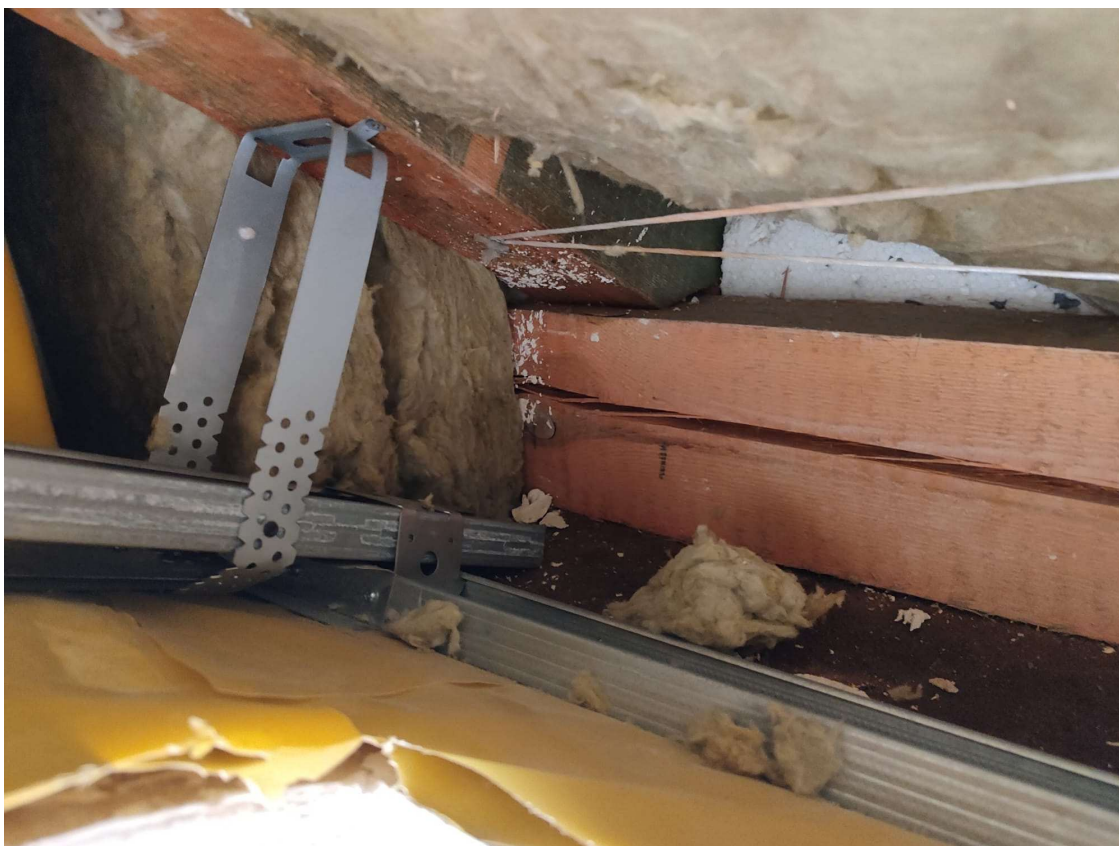
*Fot. 17. Stan konstrukcji dachu – brak widocznych uszkodzeń*

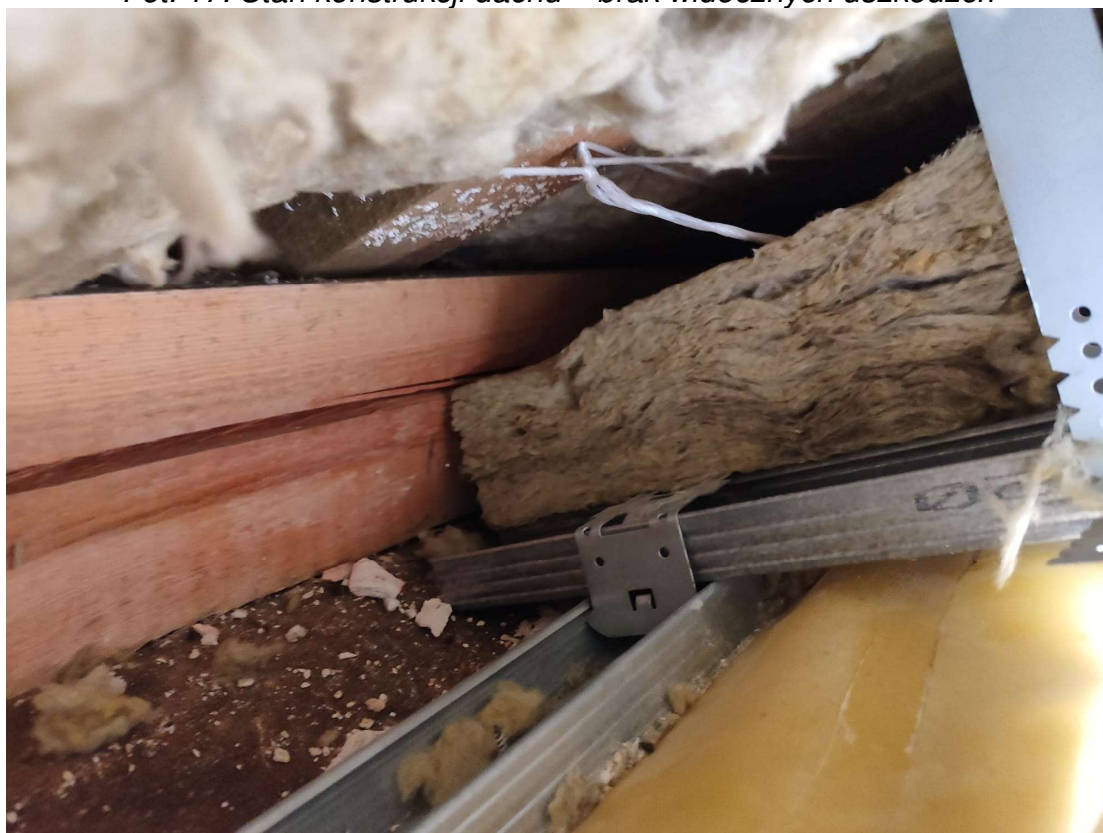
*Fot. 18. Stan izolacji dachu – brak zaobserwowanego zawilgocenia w miejscu dokonania odkrywki.*

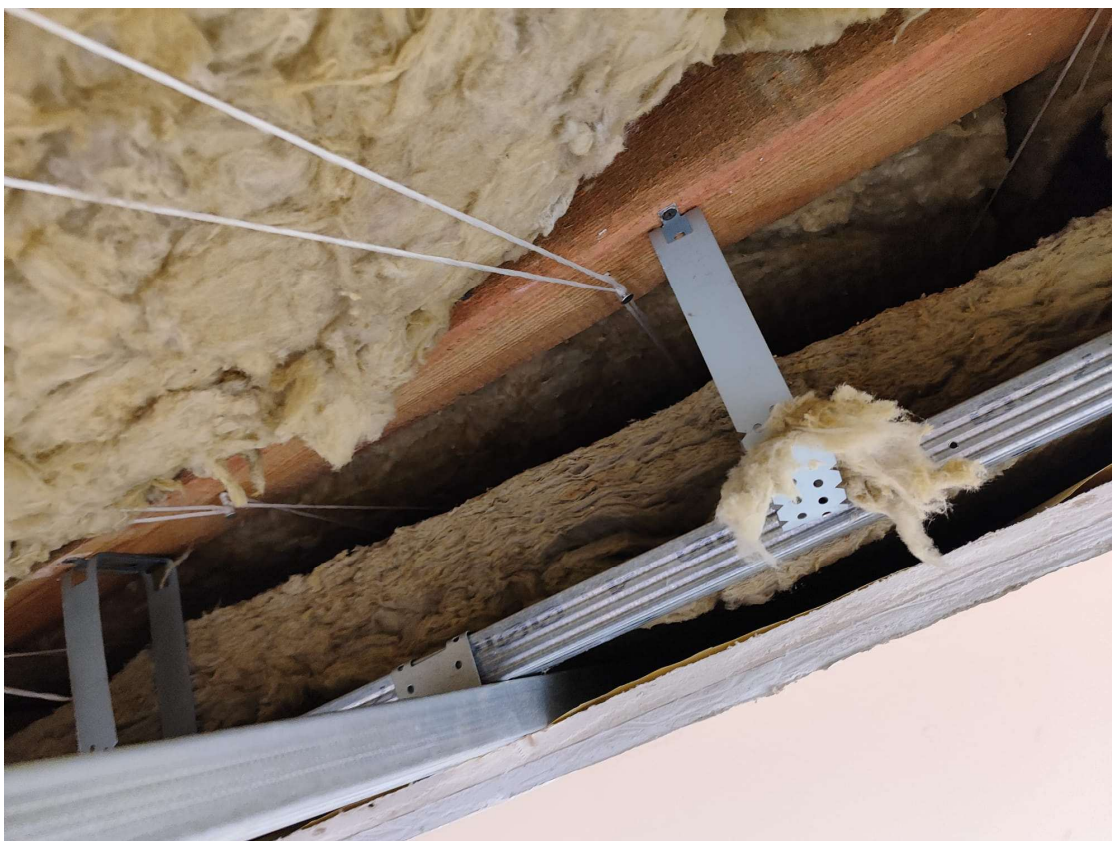
*Fot. 19. Stan zabudowy skosów – bez widocznych uszkodzeń*

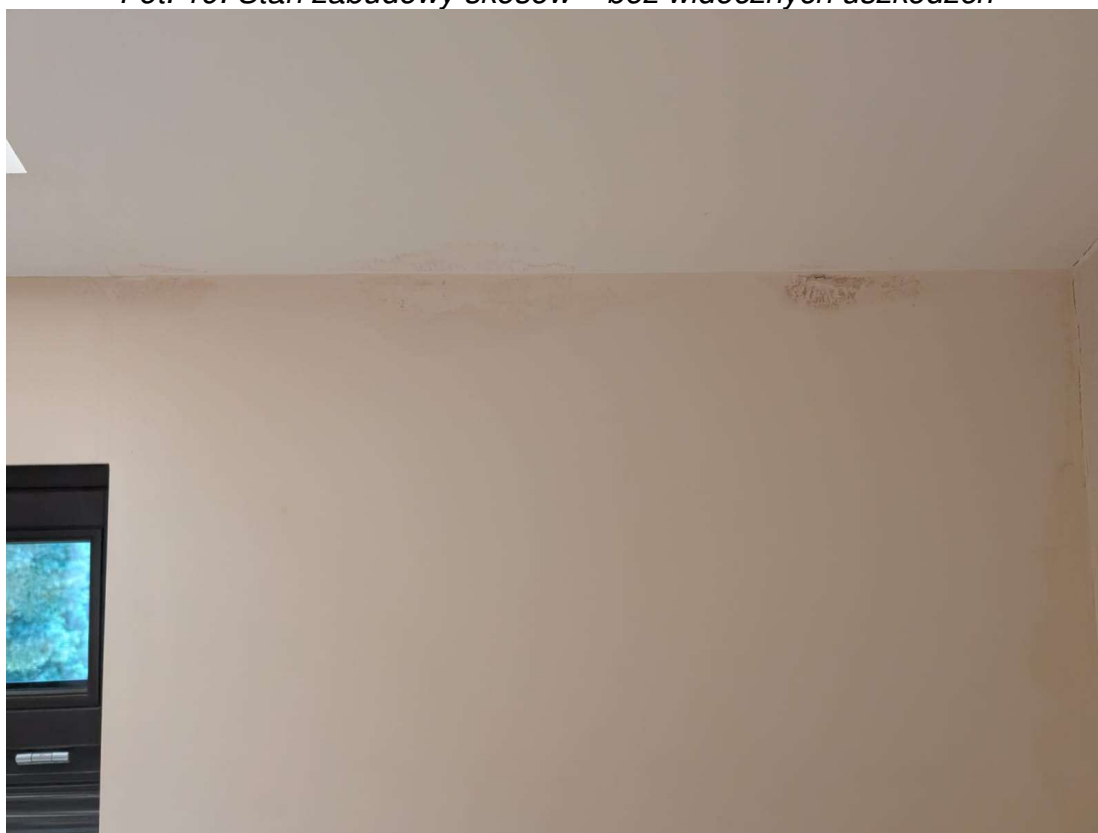
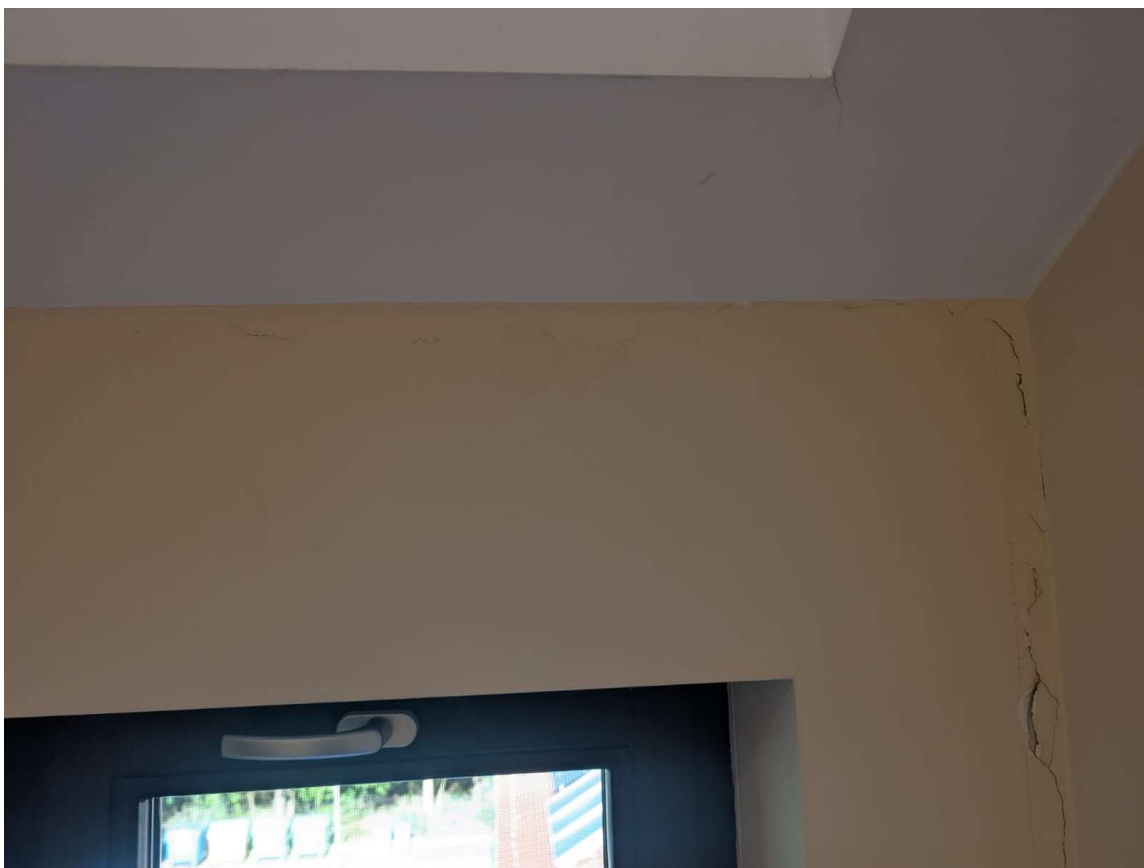
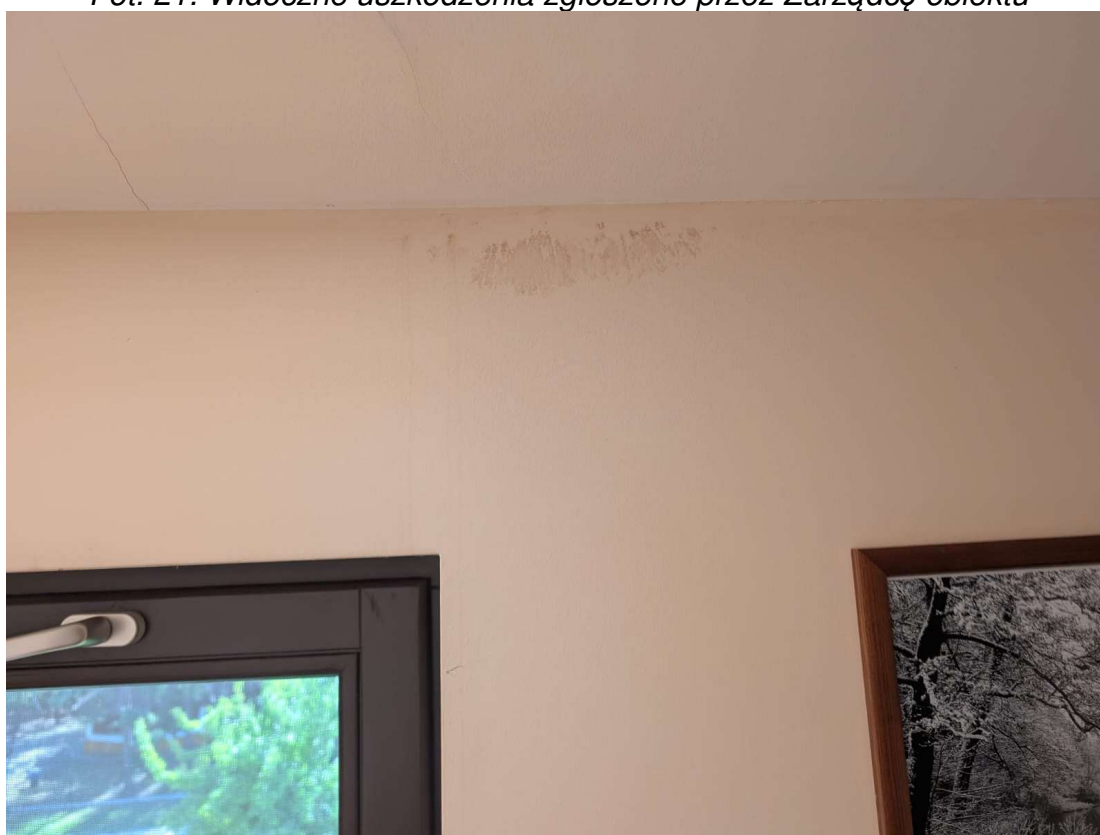
*Fot. 20. Widoczne uszkodzenia zgłoszone przez Zarządcę obiektu*

*Fot. 21. Widoczne uszkodzenia zgłoszone przez Zarządcę obiektu*

*Fot. 22. Widoczne uszkodzenia zgłoszone przez Zarządcę obiektu*
