## **Pilny komunikat dotyczący bezpieczeństwa stosowanie produktu**

### **StealthStation™ S8 wersja 1.3.0 i 1.3.2 (numer katalogowy oprogramowania 9735762)**

Oprogramowanie aplikacji StealthStation™ S8 – Nieprawidłowo wyświetlane informacje o orientacji nawigacji i brakujący wyskakujący komunikat

Nr referencyjny Medtronic: FA1442

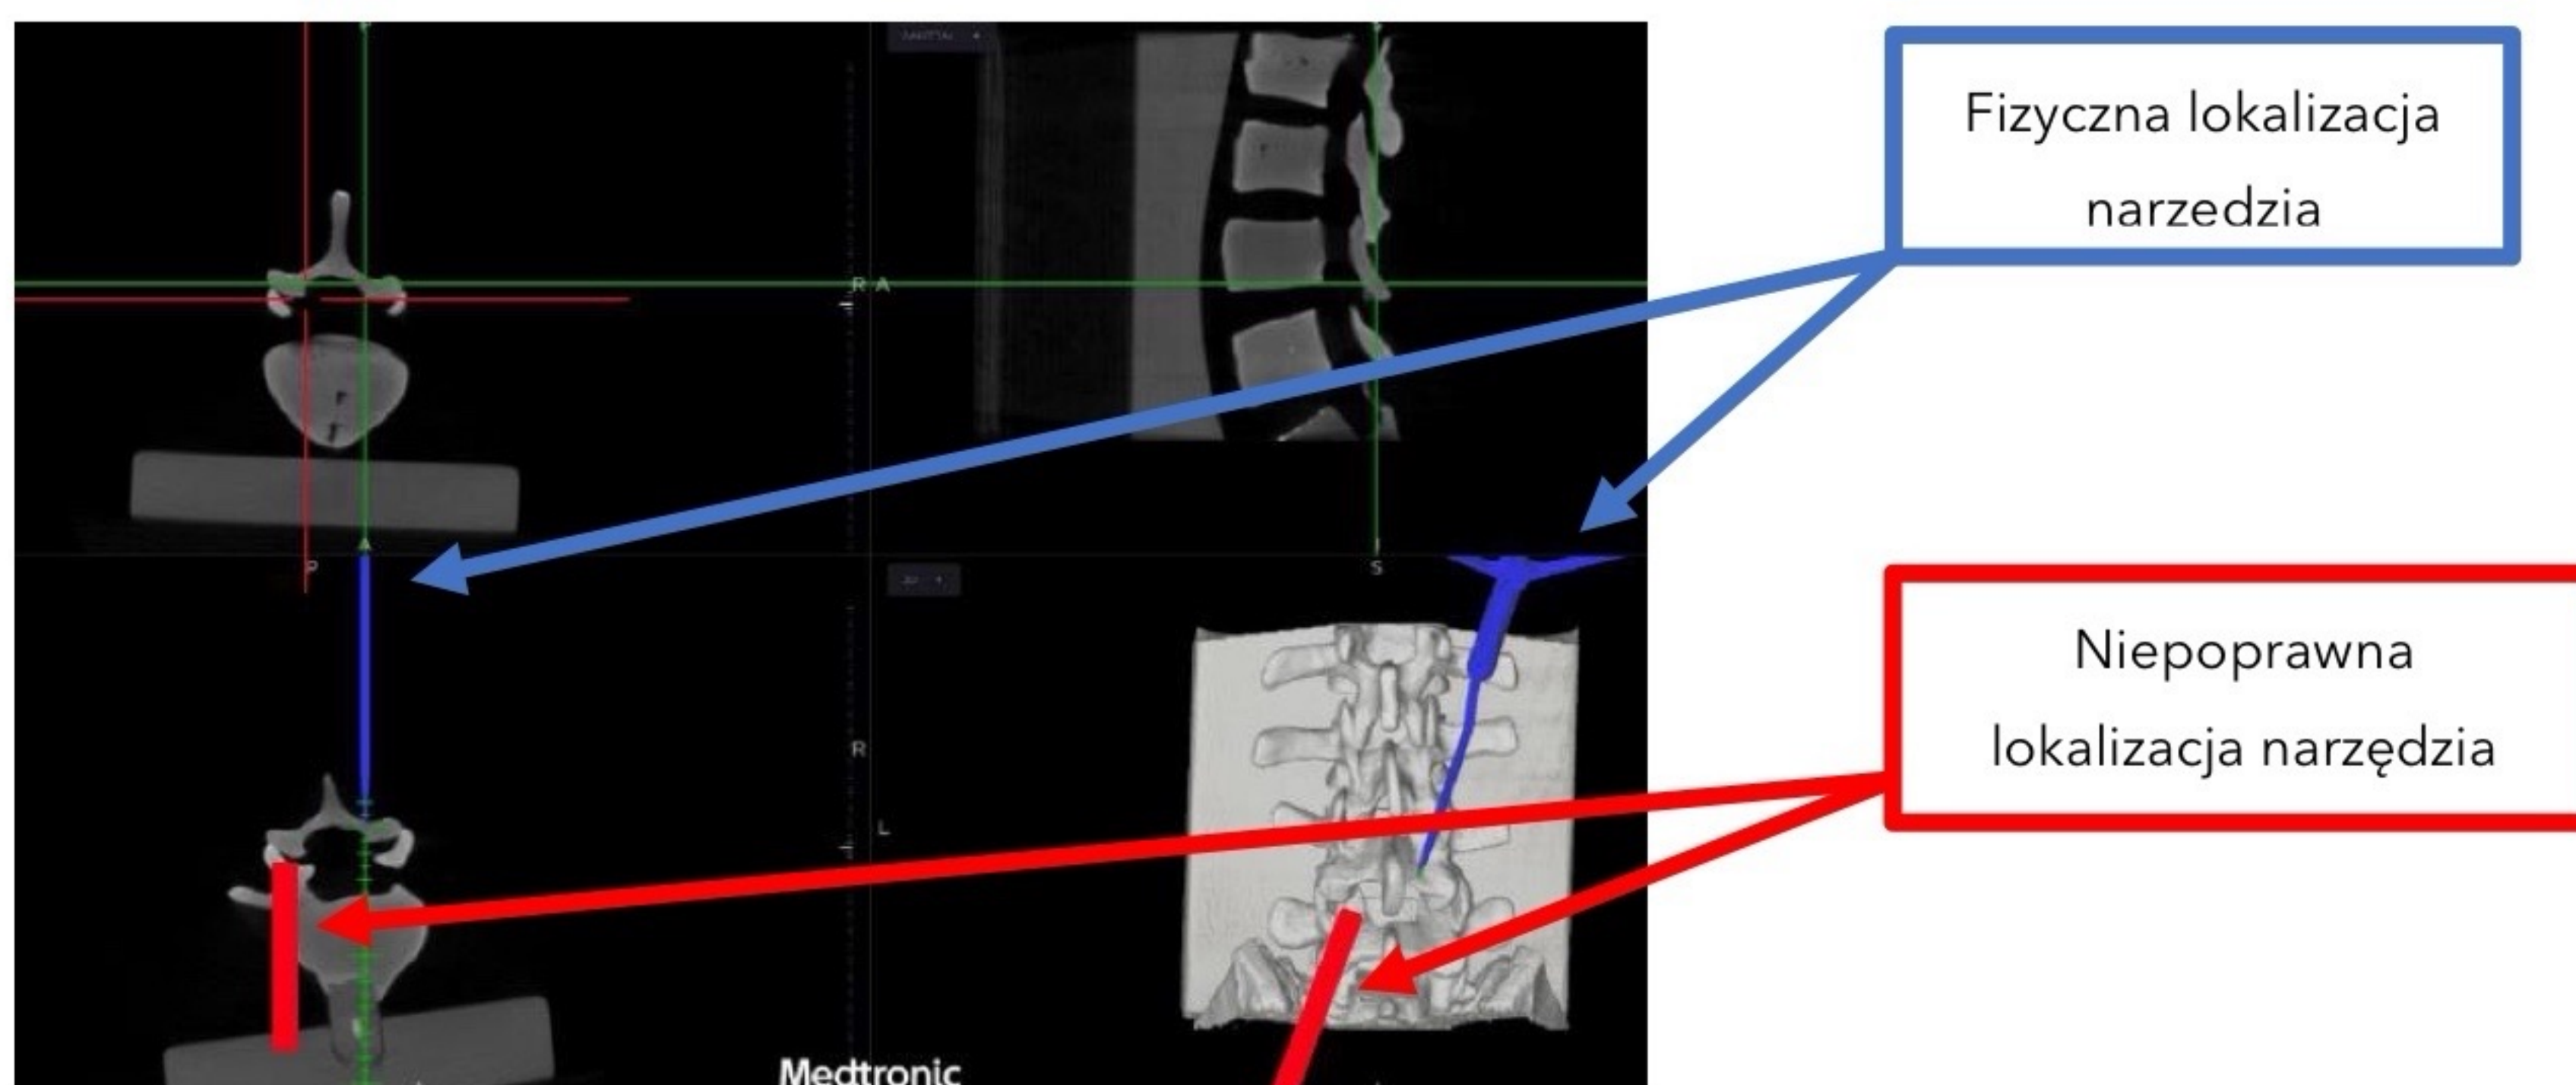
Rysunek 1. Obraz anomalii orientacji nawigacji

W przypadku wykonywania zdjęć radiograficznych w orientacji bocznej przy użyciu ramienia C Ziehm Vision FD Vario 3D z funkcją nawigacji, informacje o orientacji nawigacji są odwracane podczas wyświetlania przez system StealthStation™ S8.

- Informacje o nawigacji są wyświetlane z obrotem o 180 stopni wokół osi góra/dół (S/I), przy czym oś lewa/prawa (L/R) i oś przednia/tylna (A/P) pojawiają się jako odbicia lustrzane.
- Orientacja obrazu badania i powiązane etykiety wskazujące na badania pozostają prawidłowe.
- Należy pamiętać, że ta anomalia ma wpływ tylko na systemy StealthStation™ S8, w których zestaw interfejsu ramienia C Ziehm Vision FD Vario 3D, 9734486, został zainstalowany i skalibrowany w systemie Ziehm FD w orientacji bocznej; nie ma to wpływu na inne ustawienia orientacji.

Na **rysunku 1** przedstawiono przykład anomalii orientacji nawigacji. Niebieski instrument i linia reprezentują fizyczną lokalizację instrumentu, czerwone segmenty reprezentują nieprawidłową orientację nawigacji z bocznymi obrazami z ramienia C Ziehm Vision FD Vario 3D.

**Zalecenia firmy Medtronic:** Nie należy używać ustawienia orientacji bocznej ramienia C Ziehm Vision FD Vario 3D, jeśli używany jest system StealthStation™ S8 z oprogramowaniem w wersji 1.3 lub 1.3.2.

Firma Medtronic skontaktuje się z Państwa placówką, aby zaplanować aktualizację oprogramowania do wersji 2.1, która wyeliminuje te nieprawidłowości.

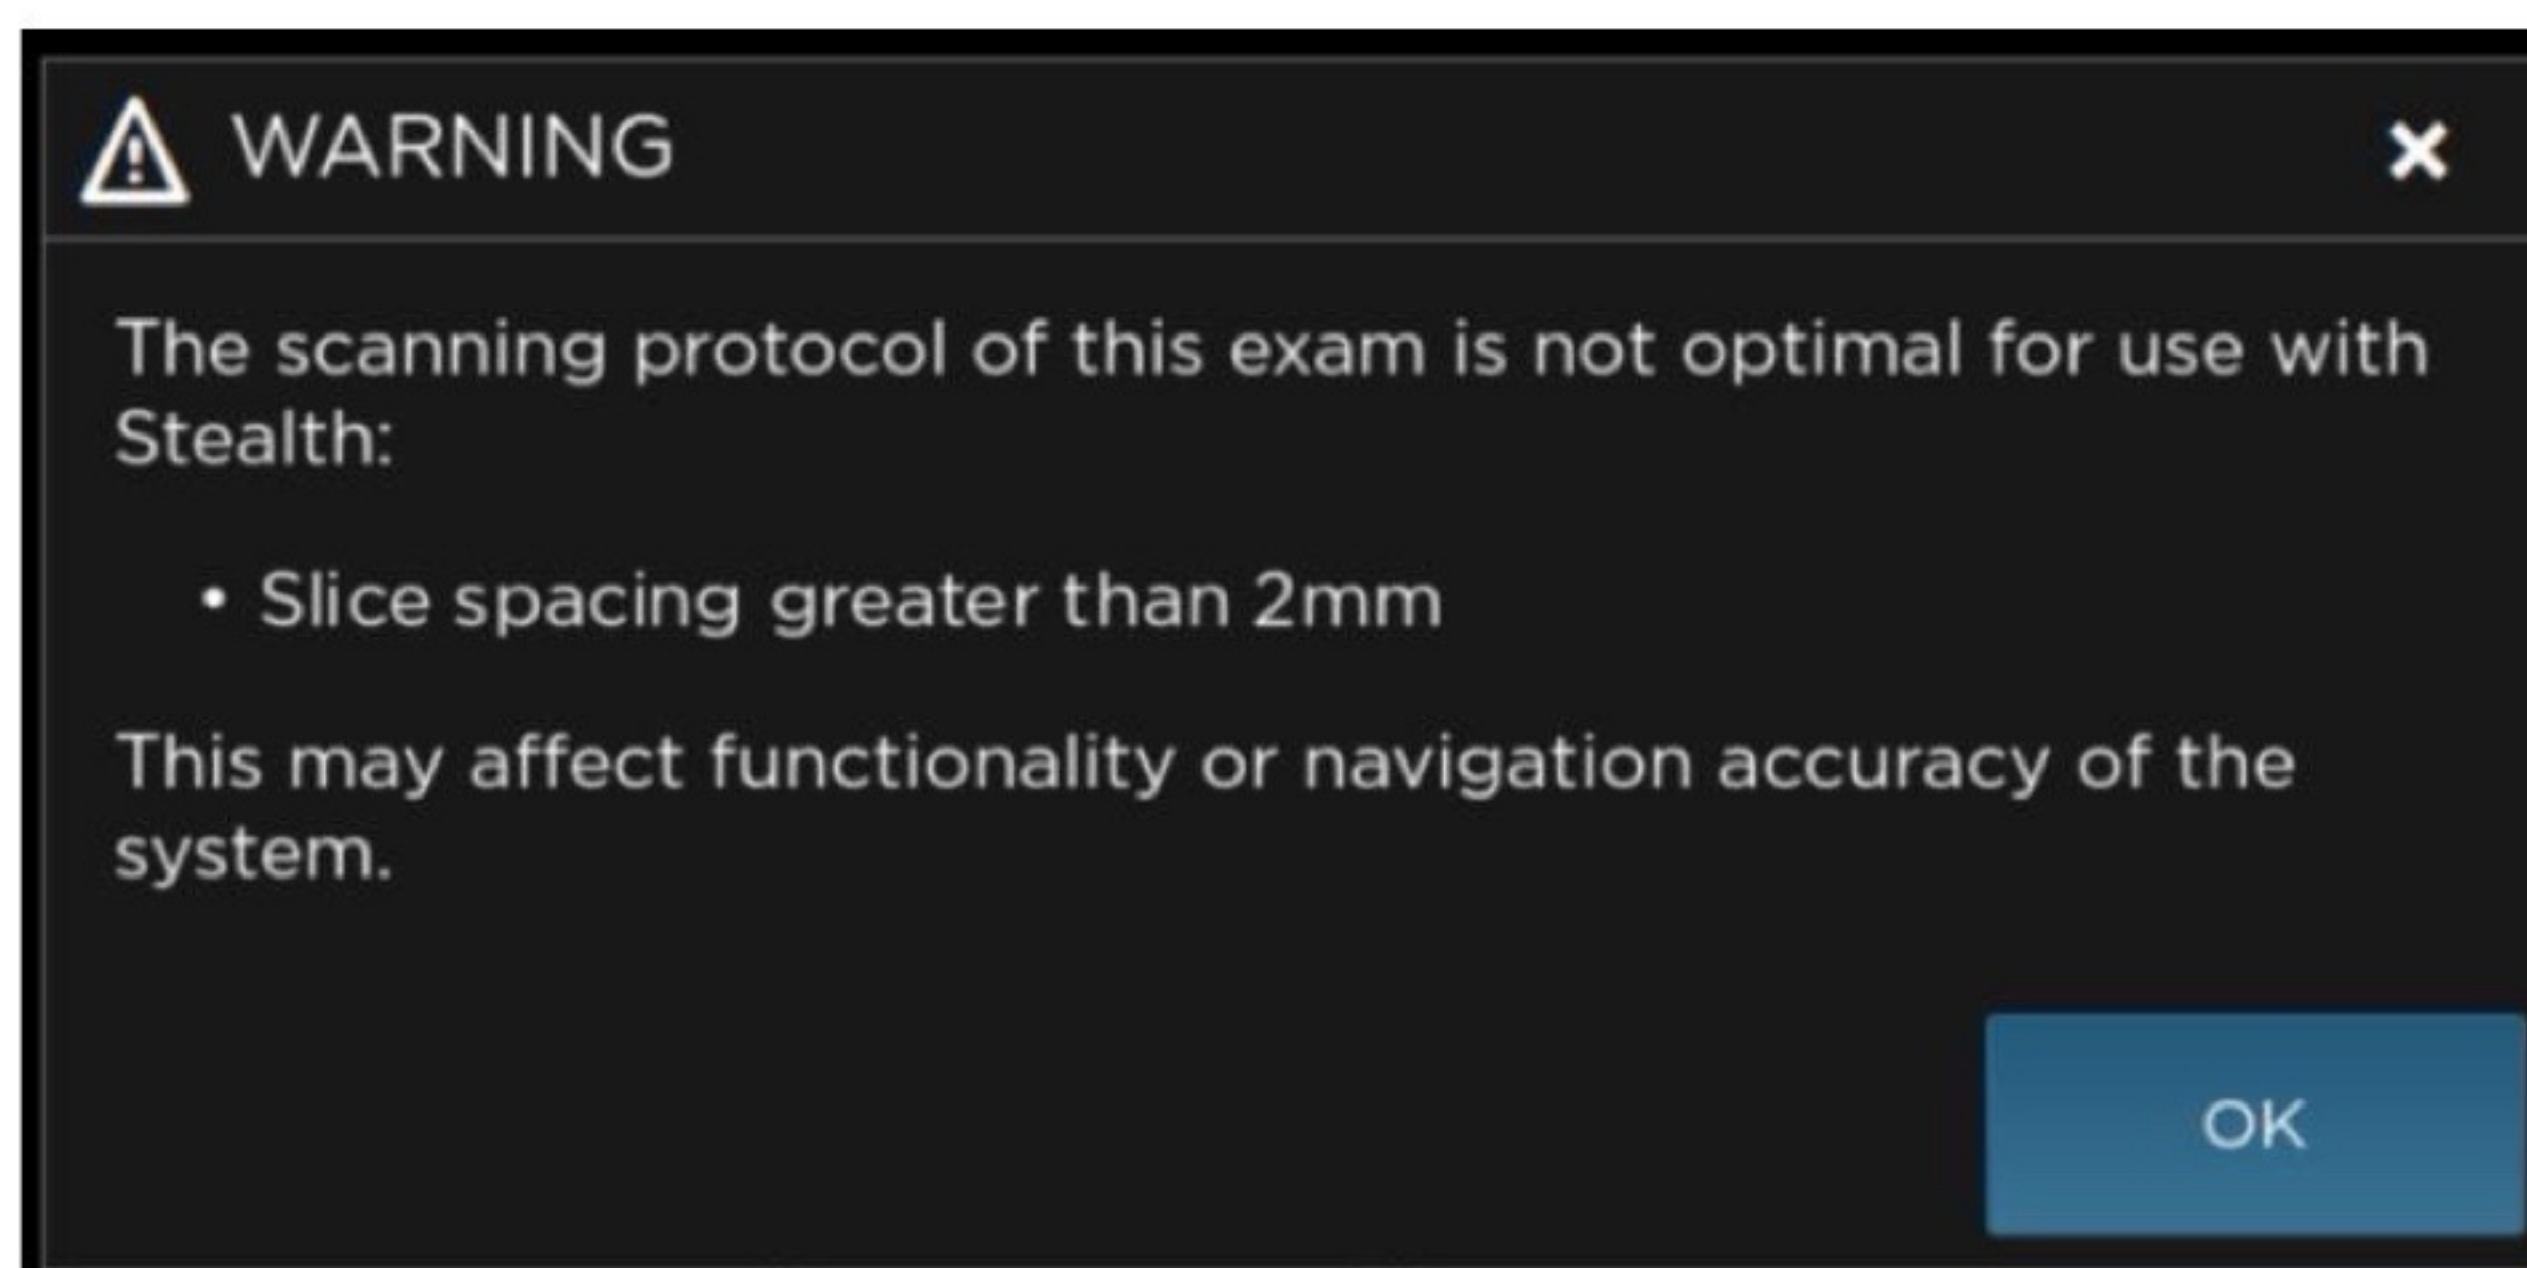
Rysunek 2. Wyskakujący komunikat

Podczas korzystania z obrazów TK + fluoroskopii z grubością odstępu między przekrojami większą niż 2 mm system nie wyświetla wyskakującego komunikatu informującego, że odstęp między przekrojami nie jest optymalny. Nawigacja w tej sytuacji pozostanie poprawna.

Na **rysunku 2** przedstawiono wyskakujący komunikat, który powinien być wyświetlany dla obrazów TK + fluoroskopii, gdy grubość odstępu między przekrojami jest większa niż 2 mm.

**Zalecenia firmy Medtronic:** Użytkownicy powinni przestrzegać protokołów obrazowania firmy Medtronic (protokół B kręgosłupa, *protokoły obrazowania dla procedur nawigowanych*, dokument nr 9732379), aby upewnić się, że obrazy wykorzystane do procedury kręgosłupa StealthStation™ S8 spełniają wymagania dotyczące skanowania.

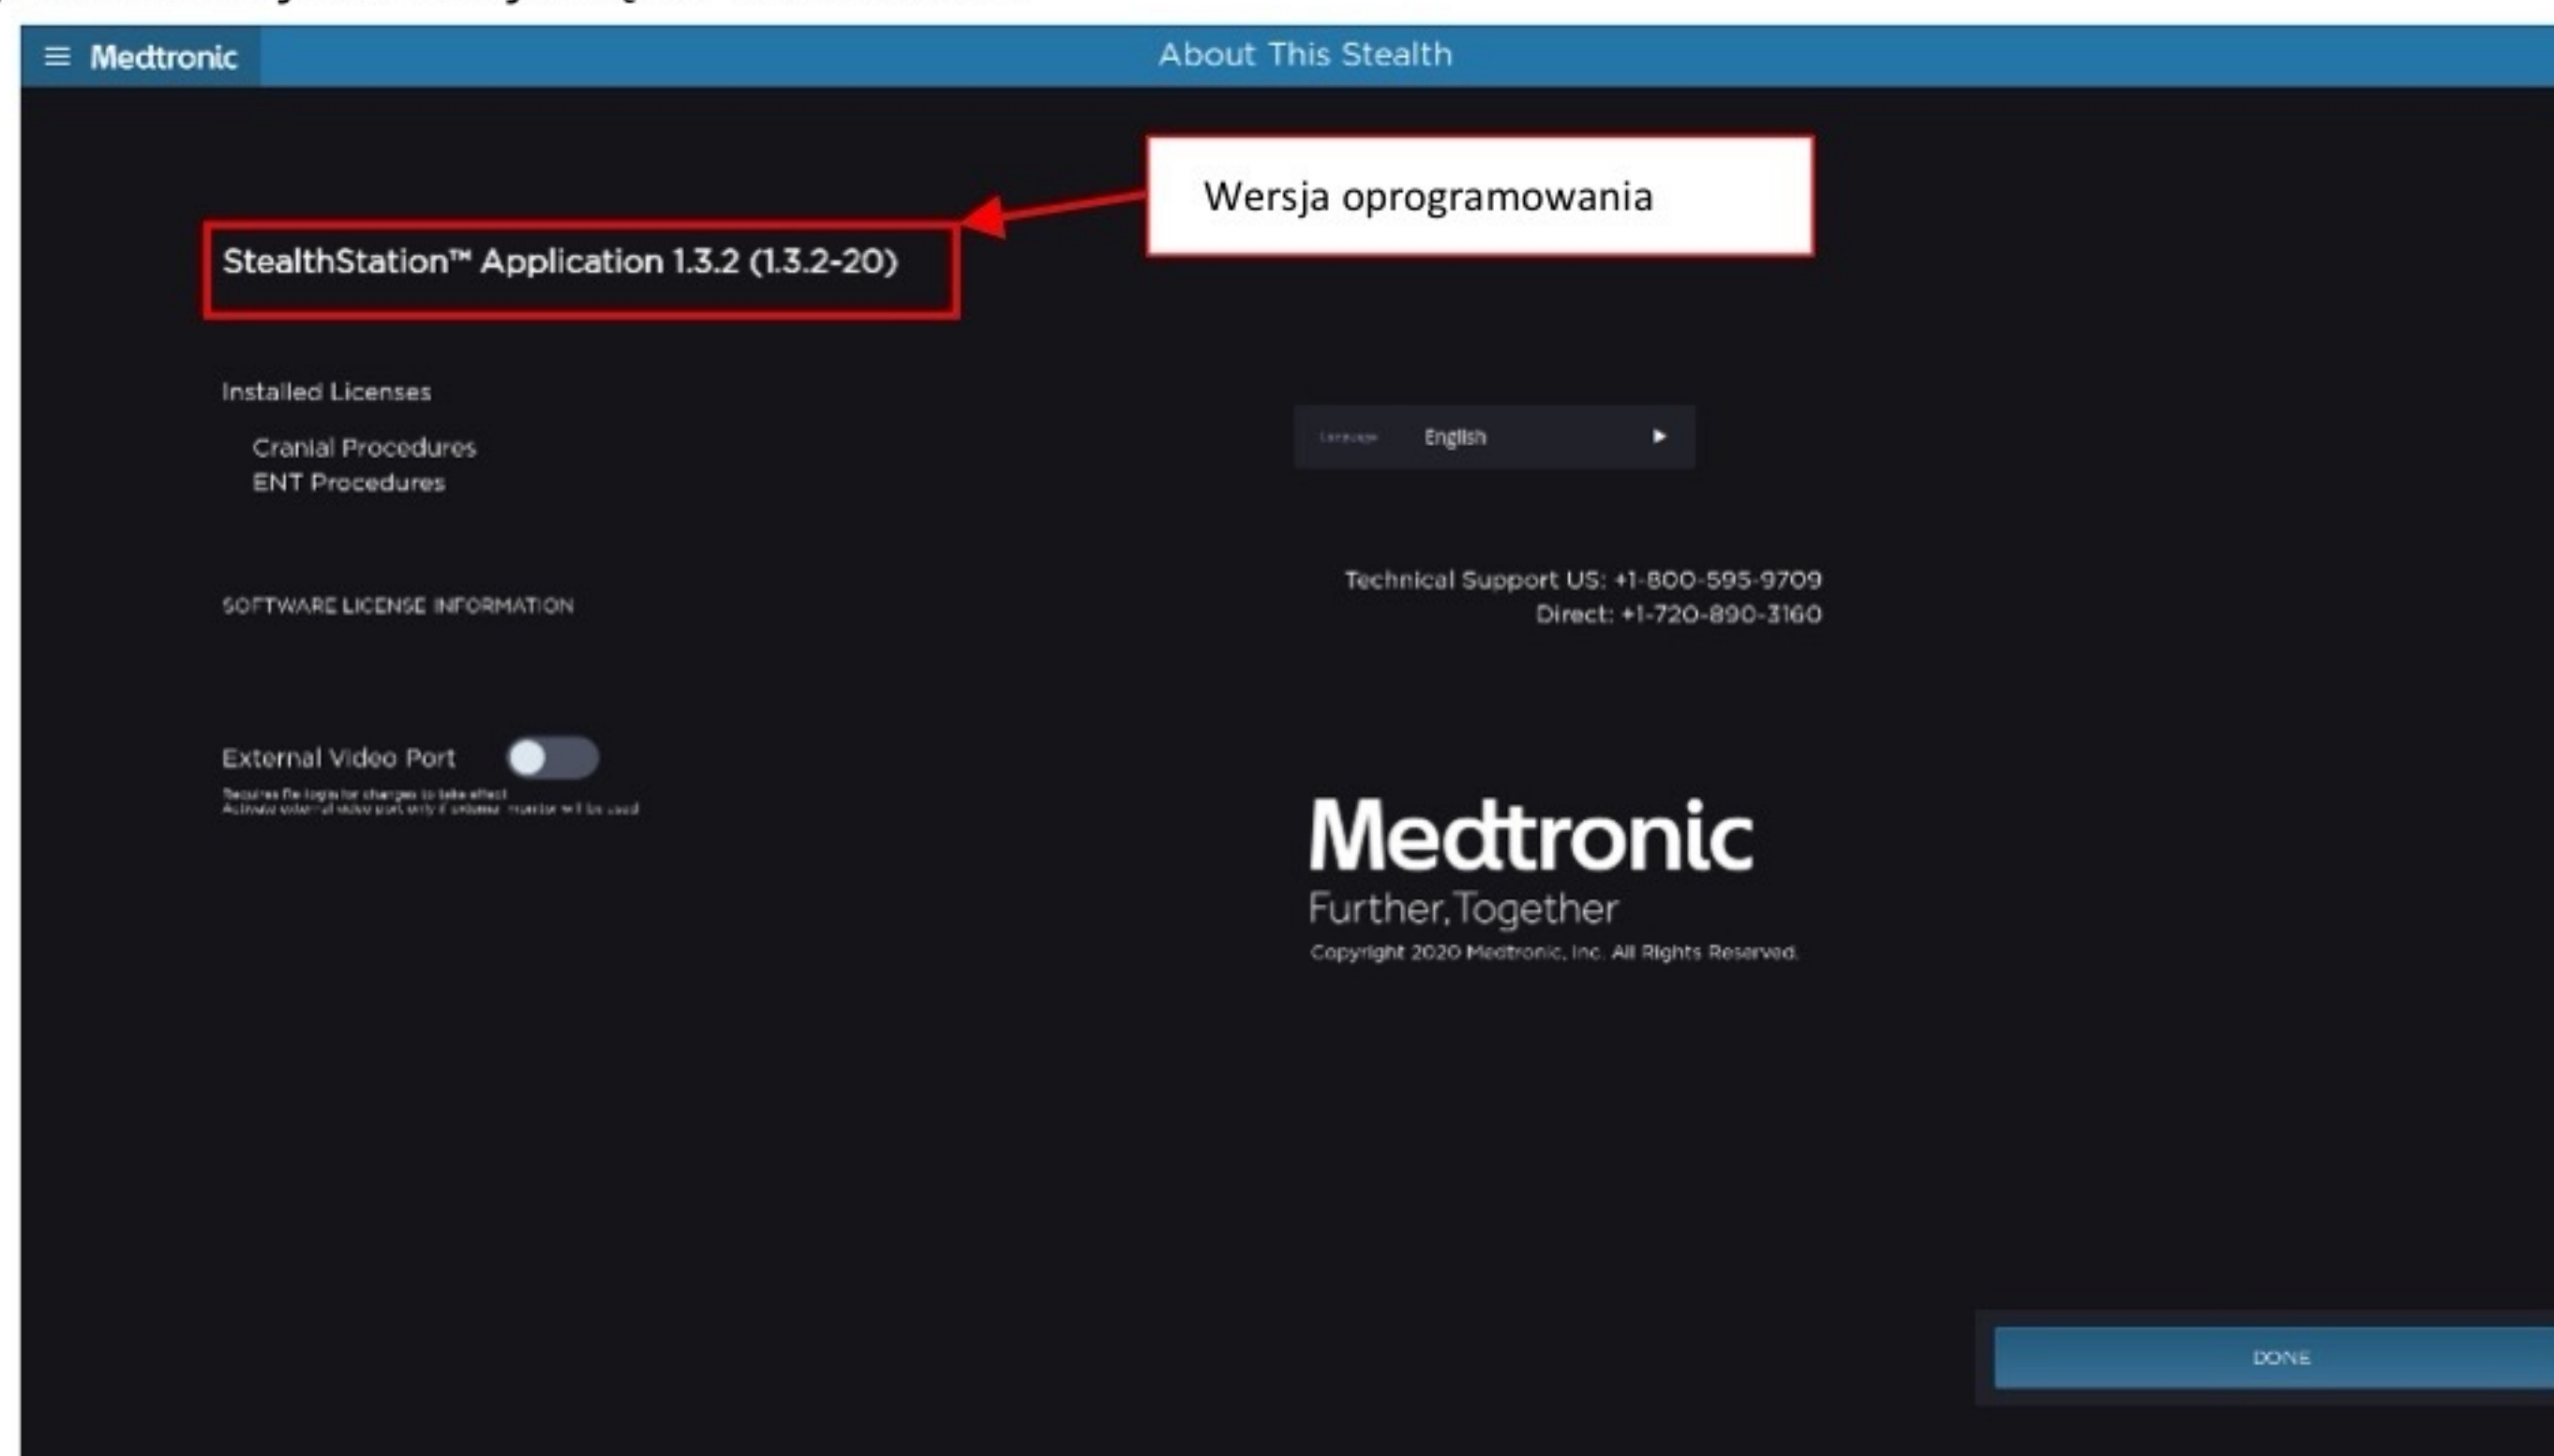
Rysunek 3. Strona systemu z wersją oprogramowania

Aby sprawdzić wersję oprogramowania systemu StealthStation™ S8, należy otworzyć stronę „O tym oprogramowaniu Stealth”. Patrz **rysunek 3**, aby uzyskać lokalizację tych informacji. Aplikacje 1.3.0 i 1.3.2 są jedynymi wersjami, których dotyczą te anomalie.
