**Konserwacja barokowego ornatu białego z  
kościoła pw. św. Jana Chrzciciela i św.  
Szczepana Męczennika w Choroszczy**

"Biuletyn Konserwatorski Województwa  
Podlaskiego", 21, 2015, s. 146, 147-166

KATARZYNA ZAPOLSKA  
Białystok

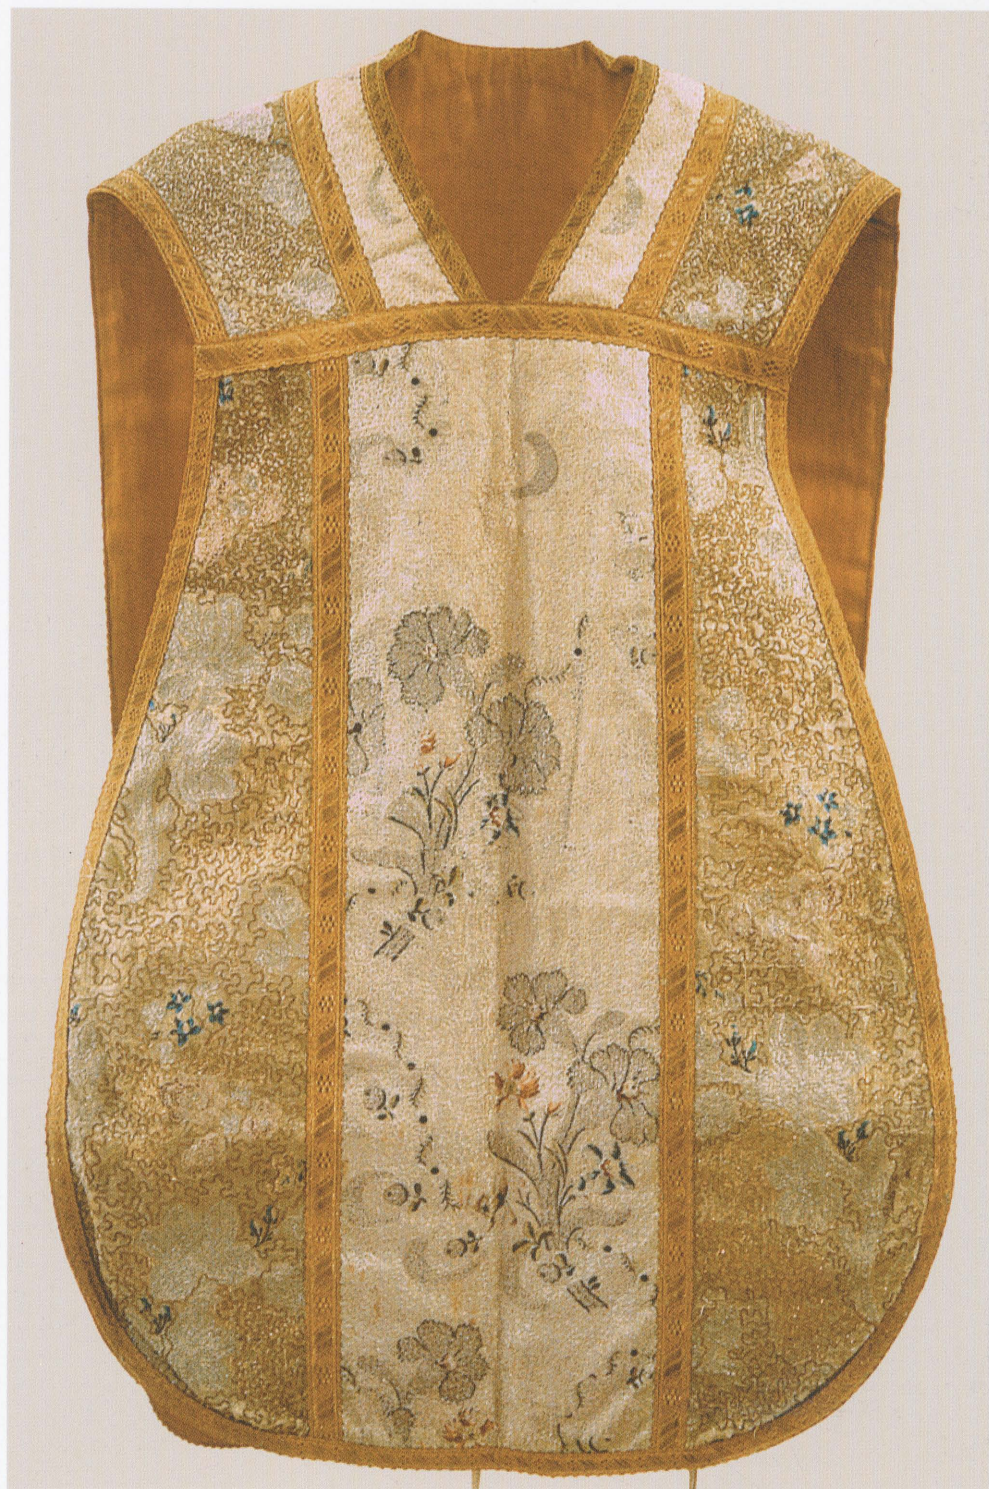
1. Ornat biały, stan przed konserwacją, przód.

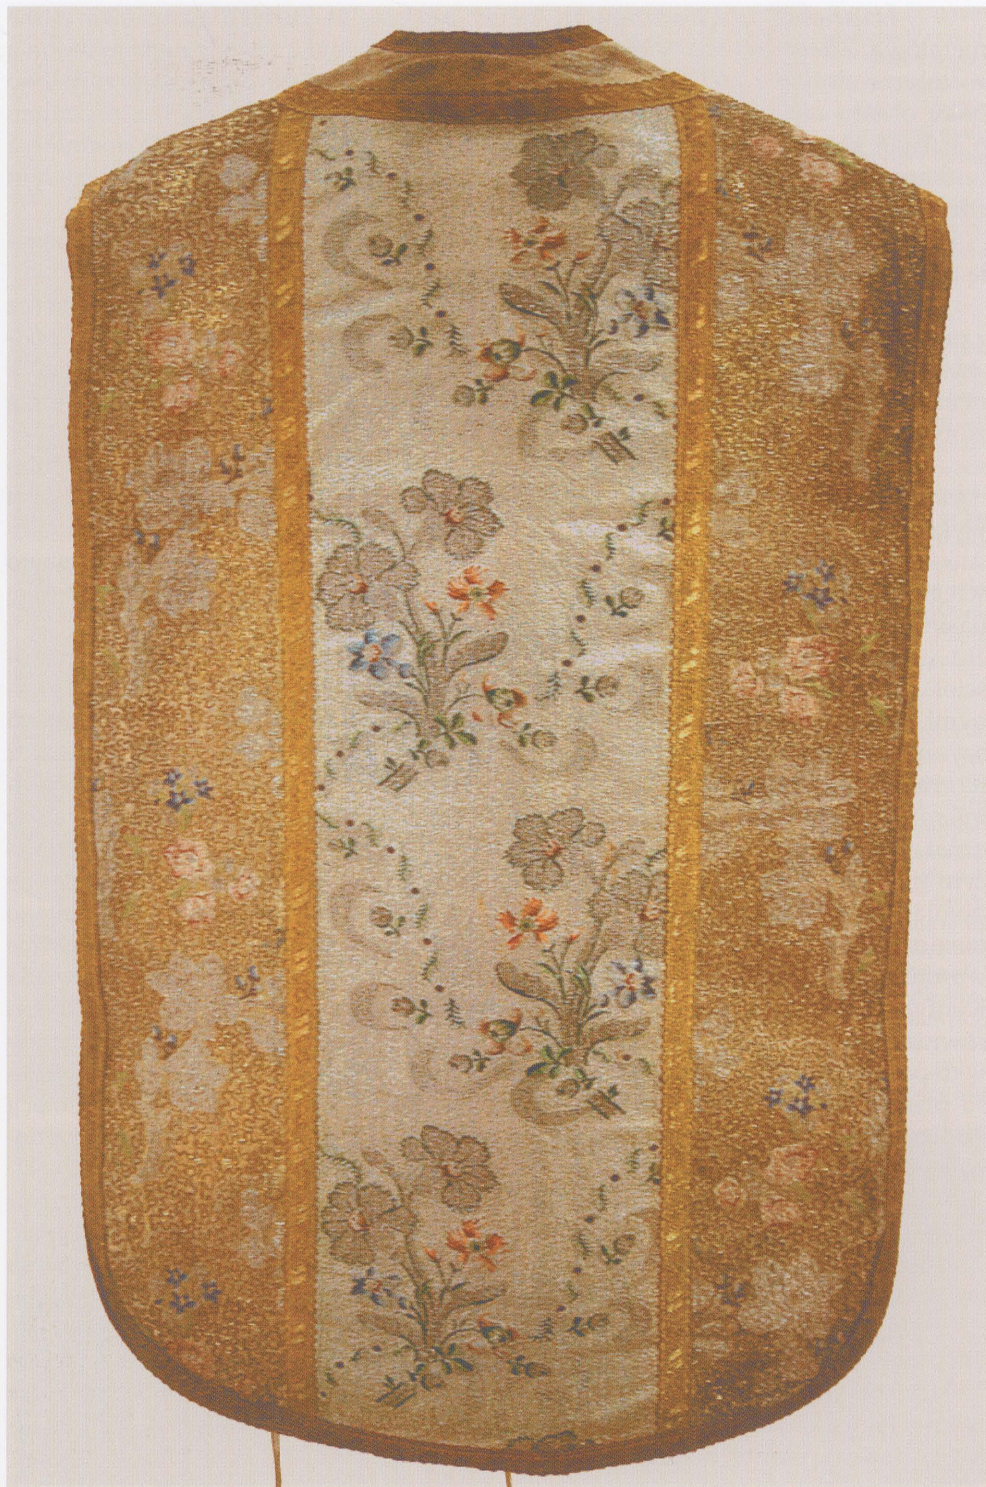
2. Ornat biały, stan przed konserwacją, tył.

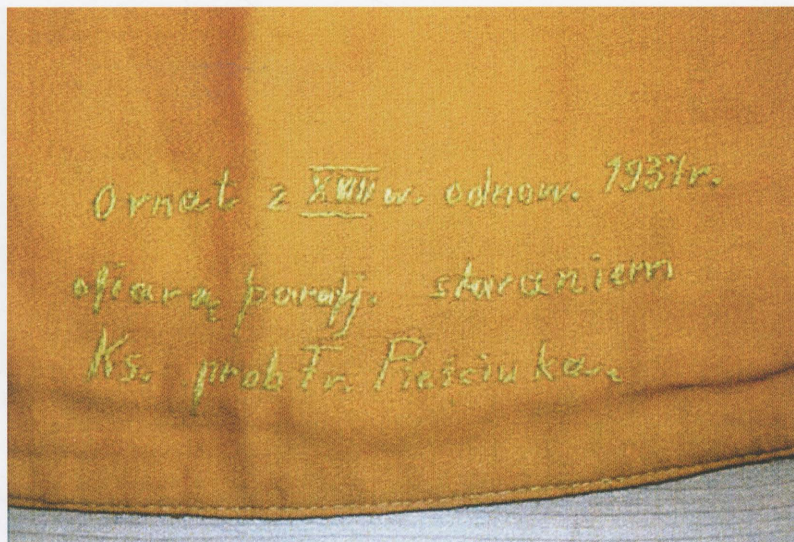
3. Fragment podszewki ornatu, haft ściegiem sznureczkim.

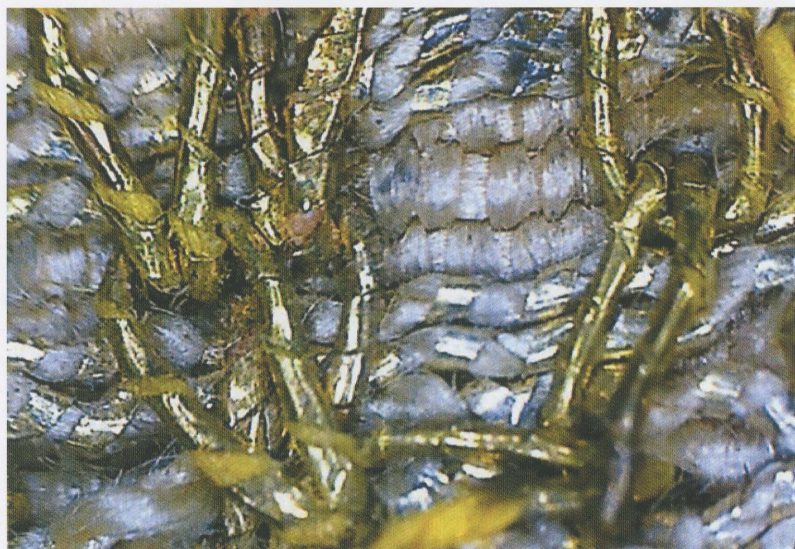
4. Fragment przedniego lewego boku ornatu.

Stan przed konserwacją.

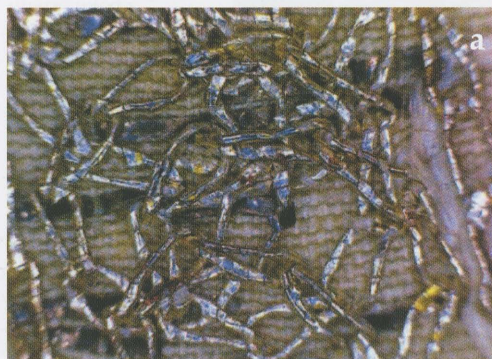
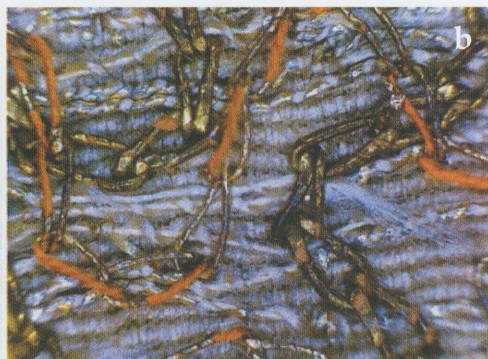
Największym zniszczeniom uległy miejsca, w których zastosowano nie metalową. Zdecydowana większość „reperacji” wykonana została nicią metalową w kolorze złotym z żółtym rdzeniem (il. 4). W dolnej partii prawego przedniego boku ornatu reperację wykonano nicią metalową w kolorze złotym z rdzeniem o barwie pomarańczowej (il. 5a). Partie broszowań blaszką i nicią metalową w tkaninie z preteksty przesytyto nicią z opłotem w kolorze srebrnym z białym rdzeniem (il. 5b).

5 a-b. Fragmenty przedniego prawego boku ornatu – ściegi „reperacyjne”; stan przed konserwacją.

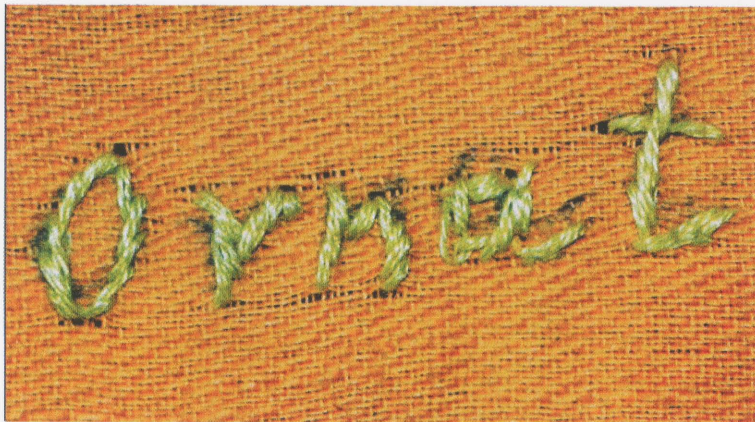
Inskrypcje w dolnej partii podszewki wyhaftowano żółtą przędzą bawełnianą, ścięciem sznureczkiem. Przy krawędzi haftu widoczny jest ciemny zarys napisu wykonany ołówkiem (il. 6).

6. Fragment podszewki ornatu; haft ścięciem sznureczkiem.

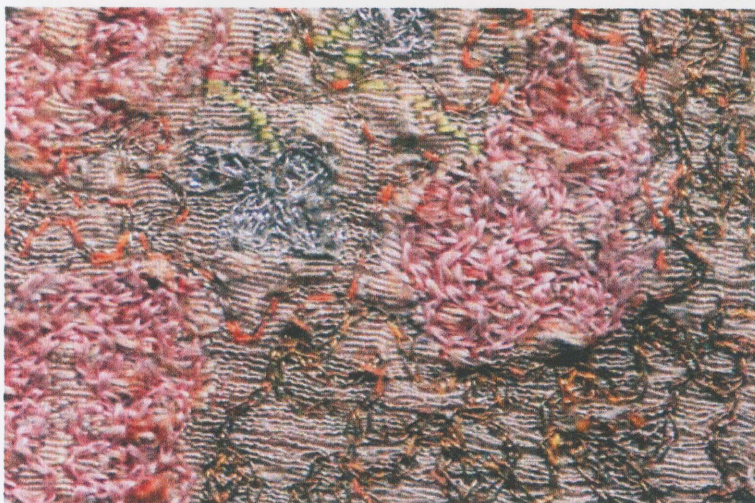
7. Fragment lewego boku ornatu, przód; ściąg maszynowy nicią metalową i przędzą różową; stan przed konserwacją.

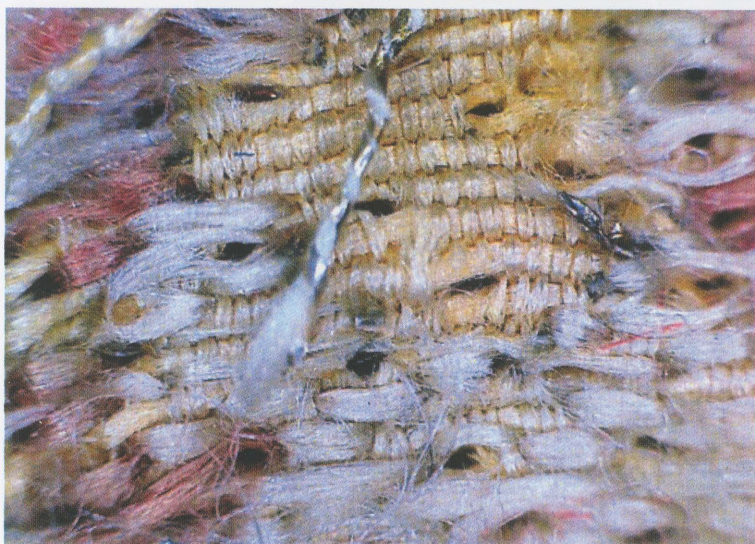
8. Fragment tkaniny z boku ornatu po wypruciu ściągów haftu maszynowego; stan w trakcie konserwacji.

metalowe z racji swej grubości, jak również wysokiej ceny, stosowane były bardzo oszczędnie, w ten sposób, aby ich większość znajdowała się na powierzchni tkaniny. Zastosowanie nici z opłotem metalowym do maszynowego ściegu łańcuszkowego sprzeczne było z tą zasadą. Po ich wypruciu ujawnił się bardzo zły stan zachowania tkanin ornatu (il. 8).

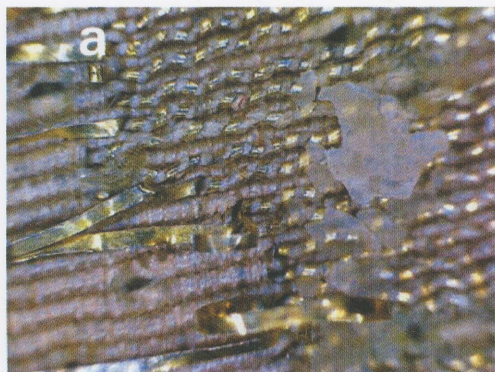
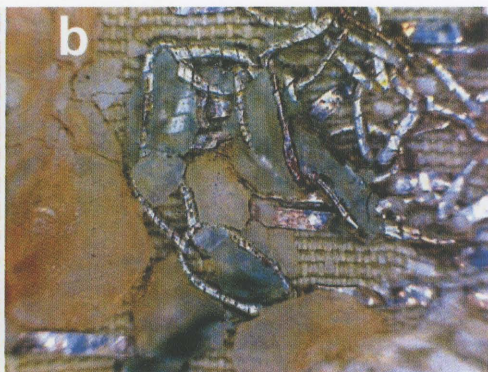
9 a-b. Fragmenty tkaniny broszowanej z widocznymi nawarstwieńciami wosku; stan przed konserwacją; a) fragment lewego boku z przodu ornatu; b) fragment przedniej preteksty.

Ponadto cała powierzchnia była silnie zabrudzona i zakurzona. W dolnej partii preteksty i boków z przodu ornatu pozostały zaplamienia z wosku o zabarwieniu kremowo-żółtawym (il. 9 a-b). Najbardziej zabrudzony był przód – na wysokości piersi oraz tył wokół szyi, czyli w miejscu, w którym tkanina miała bezpośredni kontakt z ciałem.

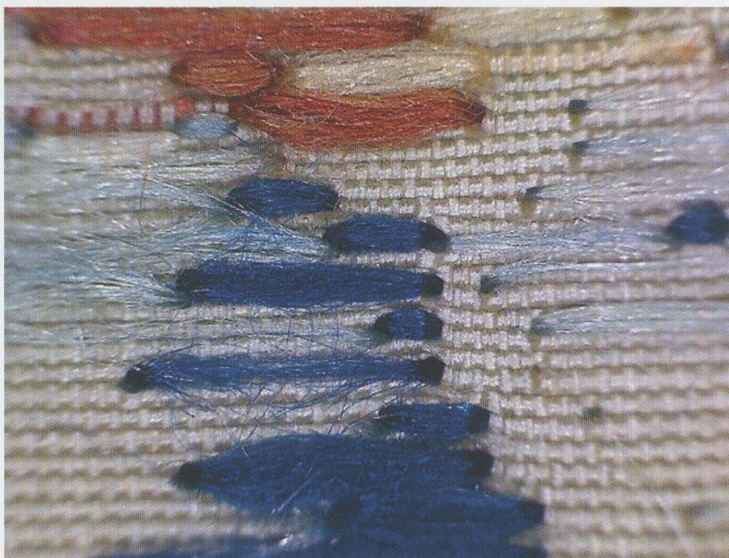
11. Fragment preteksty; stan przed konserwacją.

Na skutek użytkowania ornat uległ przetarciu – zwłaszcza w górnej części przedniej preteksty – na wysokości klatki piersiowej, czyli w miejscu, w którym kapłan trzyma zazwyczaj złożone dłonie. W wyniku pocierania ozdobny wątek broszujący uległ znacznemu przetarciu lub nie zachował się (il. 10). O jego występowaniu świadczą niewielkie pozostałości barwnych nici zachowane przy krawędziach motywów kwiatowych. Nierównomierne przeszycie powierzchni ornatu w miejscach nie pokrytych haftem spowodowało wypchnięcie tkaniny i utworzenie swego rodzaju reliefu (il. 11). Wzdłuż krawędzi niektórych motywów kwiatowych

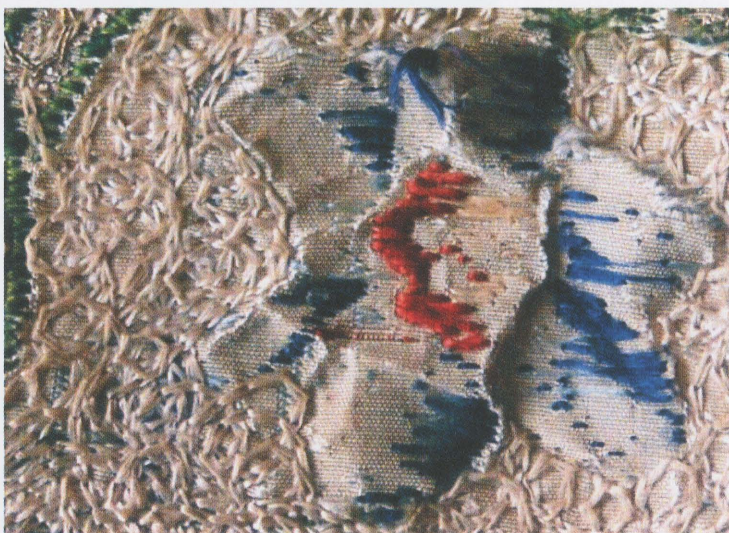
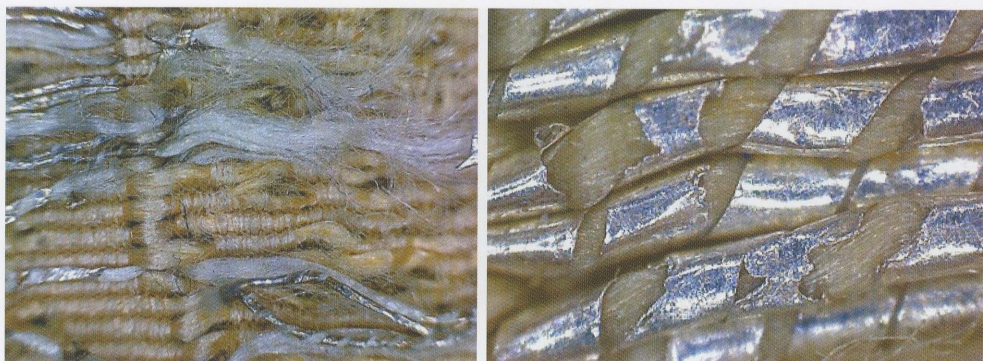
12. Fragmenty tkaniny broszowanej z boków ornatu, stan przed konserwacją: a) wątek broszujący – rozsnute oploty nici metalowych; b) wątek broszujący – uszkodzenia metalowych opłotów. Fot. K. Zapolska.  
Fragments of the brocade fabric from the sides of the chasuble; state prior to conservation: a) brocading weft – unravellled metallic thread foil; b) brocading weft – damaged metal foil. Photo: K. Zapolska.

Nici z opłotem metalowym odspoili się w miejscach najbardziej narażonych na pocieranie. Przerwany opłot ulegał stopniowemu rozkręcaniu, odsłaniając jedwabny rdzeń, co można było zaobserwować w miejscach wysnutych nici metalowych (il. 12 a-b). Najgorzej zachował się srebrny opłot nici z tkaniny broszowanej, z której wykonano boki ornatu. Na zdjęciach wykonanych mikroskopem elektronowym widać liczne przetarcia i ubytki (il. 13 a-b). Srebro uległo korozji, której rezultatem była krucha, cienka ziarnista powierzchnia chlorku srebra<sup>10</sup>. Ta powierzchnia korozji oddziaływała na pozostałą całość metalu, chociaż niekorzystne uwarunkowania mogły spowodować całkowite przekształcenie opłotu w chlorek srebra<sup>11</sup>.

Rozsnute nici metalowe uporządkowano i sukcesywnie przymocowano punktowo ściegiem przekłuwanym, a następnie zabezpieczono ściegami siatki konserwatorskiej przy użyciu jedwabnej grzęy w odpowiednio dobranym kolorze. Odspojone blaszki przymocowywano pojedynczo ściegiem przekłuwanym w analogiczny sposób, jak w przypadku nici metalowych.

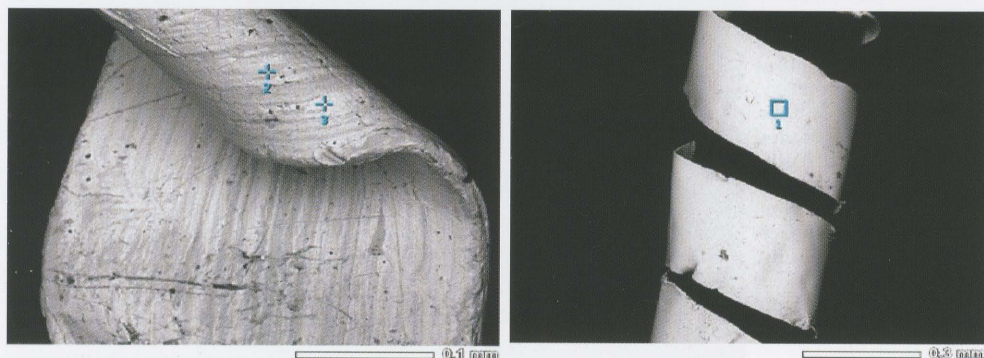
13. Fragmenty nici z opłotem metalowym z identycznej tkaniny broszowanej, jak w partiach boków ornatu12: a) fragment opłotu nici metalowej; b) fragment nici z opłotem metalowym. Fotografie wykonane za pomocą mikroskopu elektronowego typu JOEL JSM-6380LA. Fot. M. Wróbel.  
Fragments of threads with metal foil from an identical brocade fabric as in the sides of the chasuble: a) fragment of metallic thread foil; b) fragment of a thread with metal foil. Photographs taken with a JOEL JSM-6380LA electronic microscope. Photo: M. Wróbel.

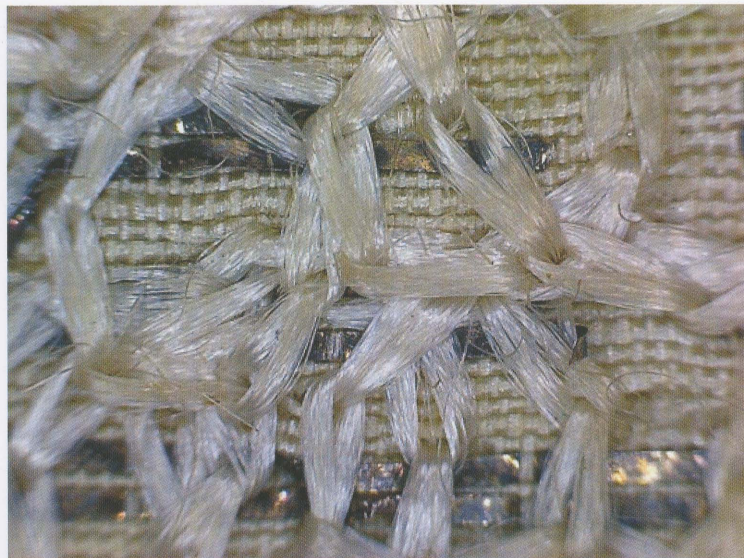
14. Fragment preteksty przedniej ornatu – „reperacja” maszynowym ściegiem łańcuszkowym przysłaniająca oryginalną srebrną blaszkę; stan przed konserwacją.  
*Fot. K. Zapolska.*

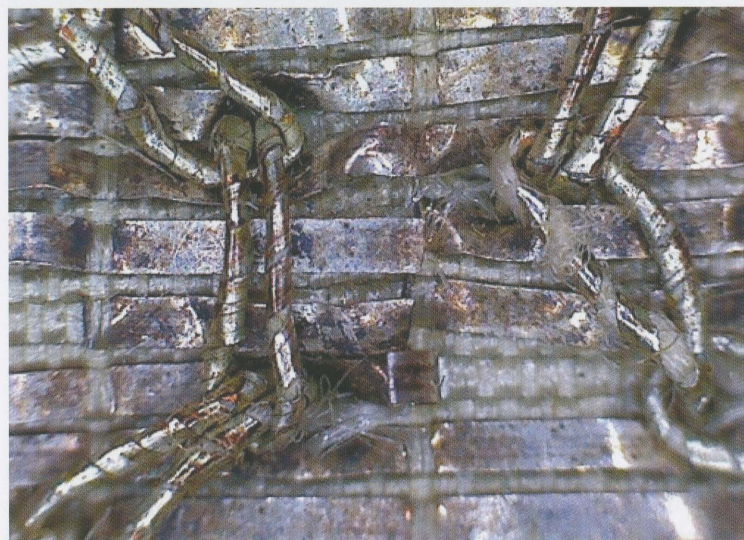
15. Fragment przedniej preteksty, ubytek powstały w miejscu „reperacji”; stan przed Konserwacją.  
*Fot. K. Zapolska.*

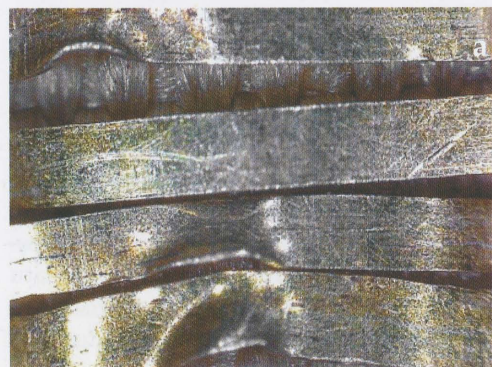
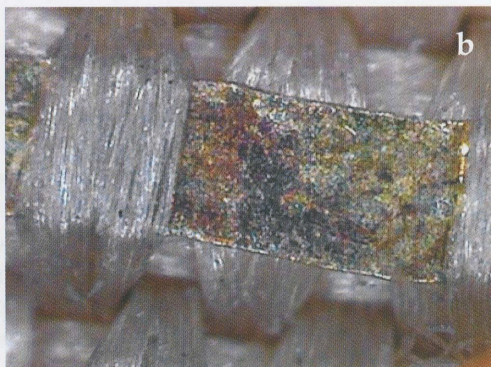
16 a-b. Fragmenty tkaniny broszowanej z boków ornatu; stan przed konserwacją.  
*Fot. K. Zapolska.*  
**Fragments of brocaded fabric from the sides of the chasuble; state prior to conservation.**  
*Photo: K. Zapolska.*

Odrębny problem stanowią zniszczenia blaszek powstałe na skutek przeszycia ornatu haftem maszynowym. Najbardziej zniszczone, skorodowane, poprzerywane blaszki w partiach obu pretekst przykryto gęstą siatką ściegów haftu maszynowego przy użyciu jedwabnej przędzy w kolorze białym. Powstałe w ten sposób ubytki znacznie je osłabiły i przyczyniły się do trwałego odkształcenia, przerywania oraz sukcesywnego odspajania (il. 15). Nawet delikatne zahaczenie lub potarcie innym materiałem powodowało stopniowe niszczenie. Następstwem odkształcenia blaszek było przetarcie i w rezultacie przerywanie osnów, a tym samym postępujące niszczenie całej tkaniny. Na zdjęciach mikroskopowych widoczny jest zły stan zachowania blaszek, ich zarysowaną powierzchnię, deformacje oraz liczne ubytki (il. 16 a-b).

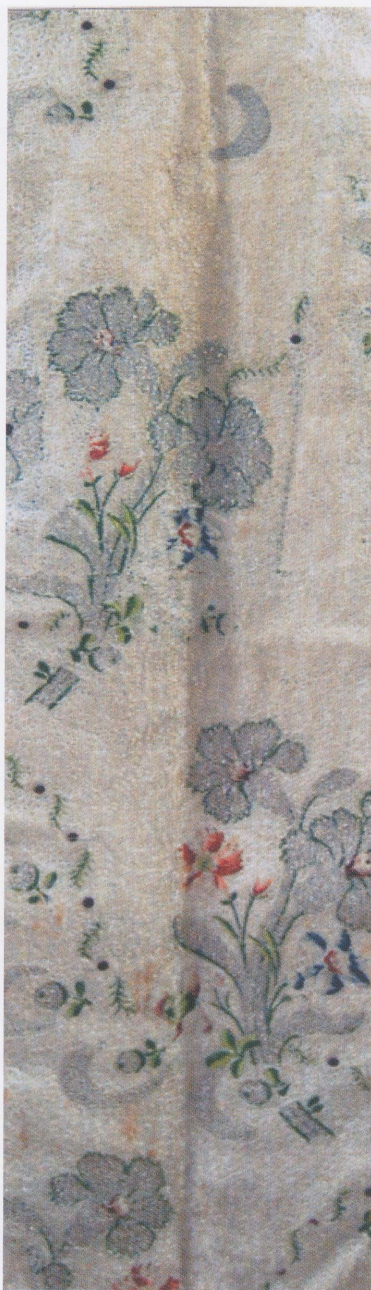
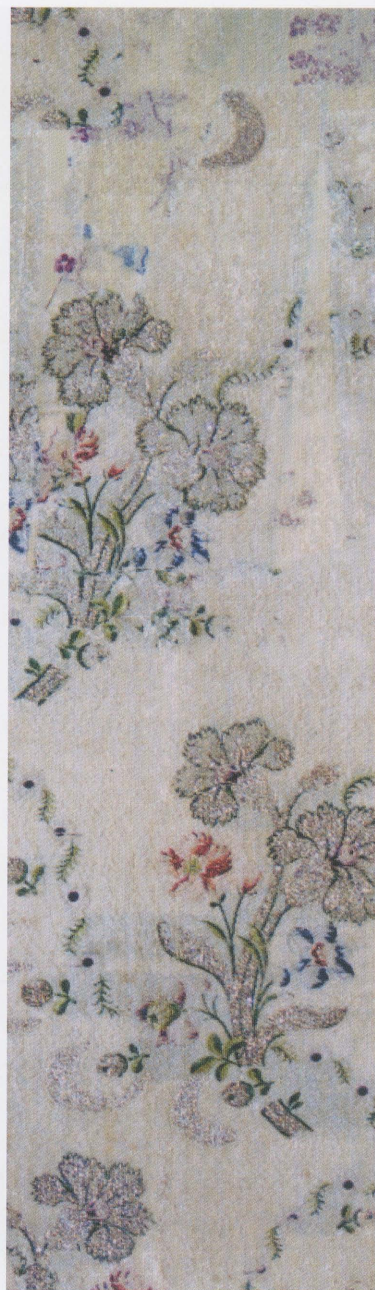
21 a-b. Fragment  
przedniej preteksty;  
a – stan przed  
konserwacją;  
b – stan  
po konserwacji.  
*Fot. K. Zapolska.*

Zniszczone w wyniku naprawy, przeprowadzonej w 1937 r., tkaniny z partii pretekst oraz boków ornatu uległy osłabieniu i dlatego wymagały wzmocnienia nowym stabilnym podłożem. Zdecydowano o ich zdublowaniu przy użyciu tradycyjnej techniki igłowej, która jest w pełni odwracalna. Na przygotowaną wcześniej drewnianą ramę naprężono tkaninę dublażową, a następnie – za pomocą doszytych bawełnianych taśm – oryginalną tkaninę broszowaną. Podczas tej czynności zwracano uwagę na równe ułożenie nici osnowy i wątku. Krawędzie ubytków i miejsc osłabionych zabezpieczono przy użyciu jedwabnej greży<sup>12</sup> w odpowiednio ufarbowanym kolorze, ściąganiem przekłuwanym oraz ściągami siatki konserwatorskiej, której gęstość zależna była od rodzaju zniszczenia oryginalnej tkaniny. Fragmenty tkanin z przedniej preteksty ułożono w taki sposób, aby zachować jak najwierniej

pierwotny wygląd kwiatowego wzoru, który wcześniej zakrywały ściegi haftu maszynowego. Trudność stanowiło połączenie poszczególnych fragmentów tkanin w taki sposób, by uzyskać jak najgładszą powierzchnię i zabezpieczyć ich krawędzie. Sukcesywne przymocowywanie jedwabną grzęą w odpowiednio dobranym kolorze pozwoliło uzyskać zamierzony efekt, a połączenia poszczególnych fragmentów są prawie niewidoczne.

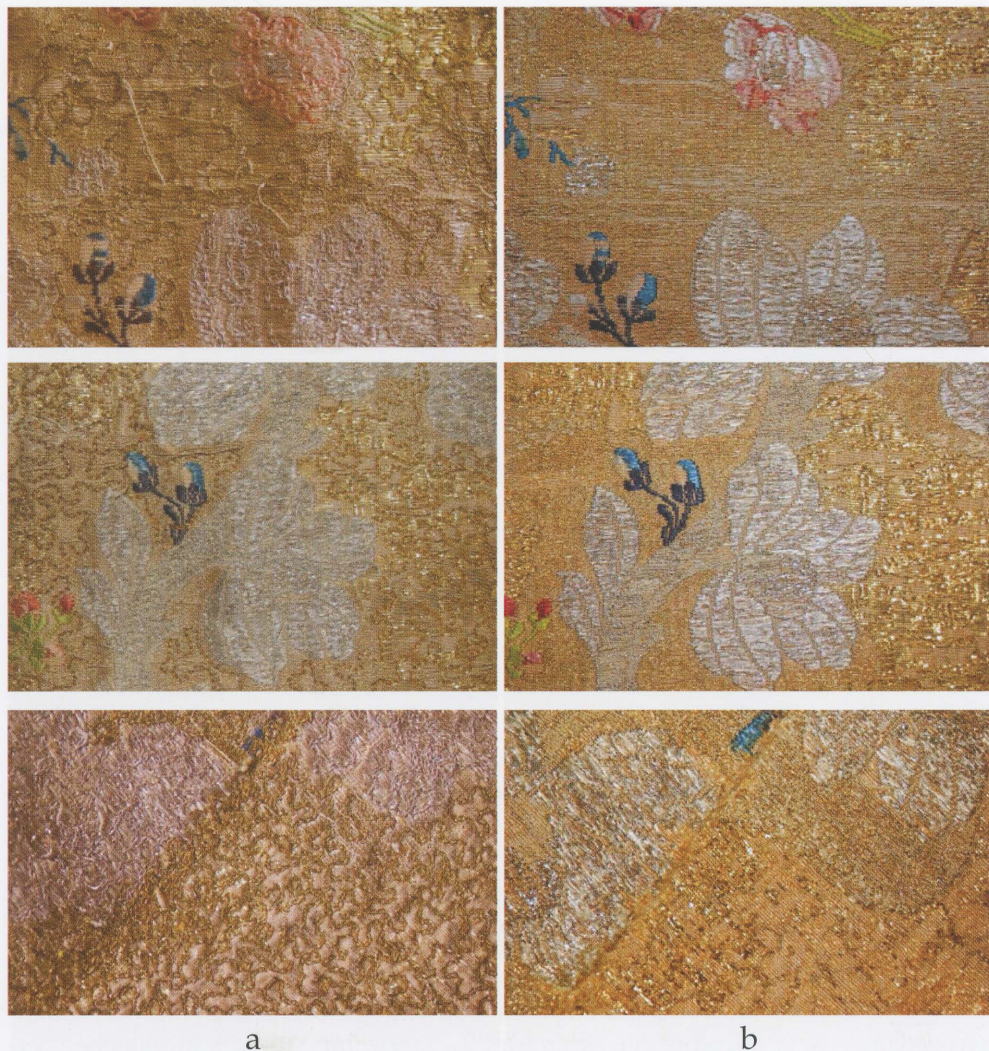
22-24 a-b. Fragmenty boku ornatu: a – stan przed konserwacją; b – stan po konserwacji.

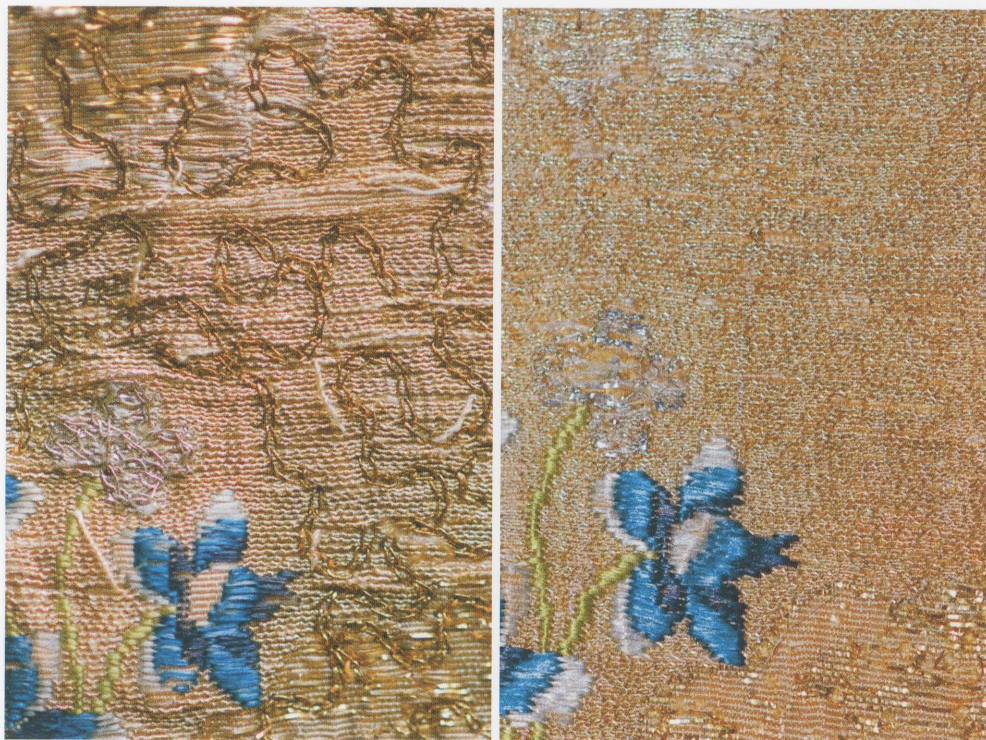
25 a-b. Fragment boku ornatu: a – stan przed konserwacją; b – stan po konserwacji. Fot. K. Zapolska.  
 Fragment of a side of the chasuble: a – state prior to conservation; b – state after conservation.  
 Photo: K. Zapolska.

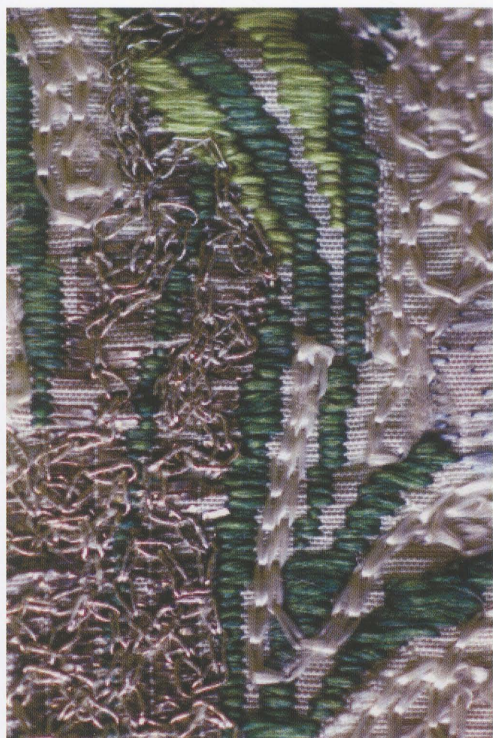
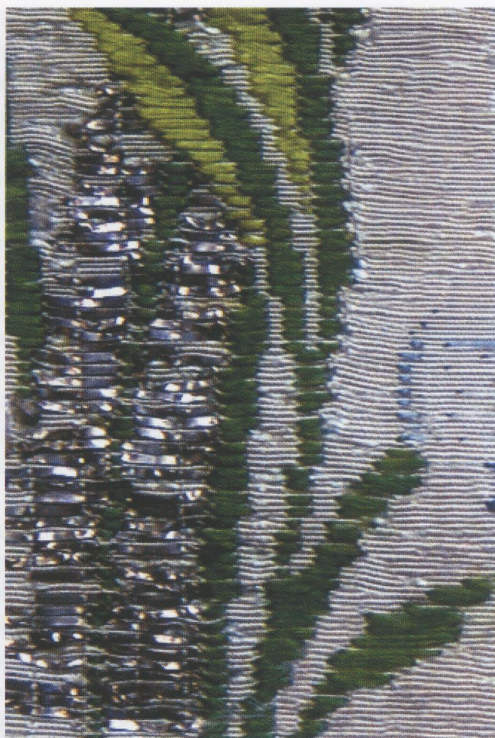
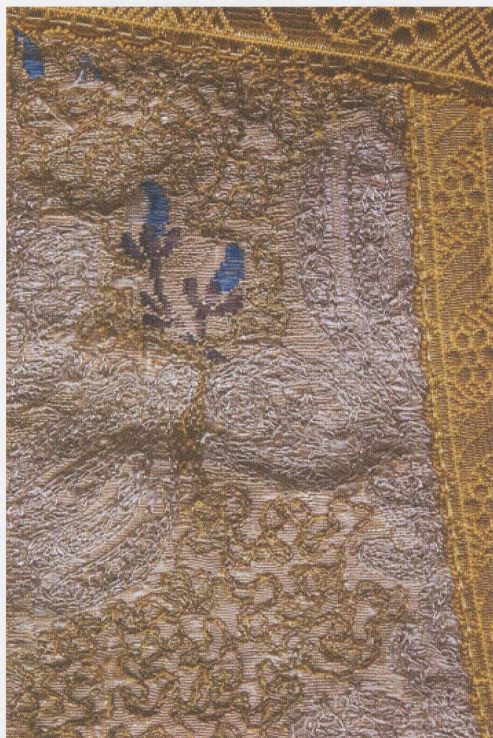
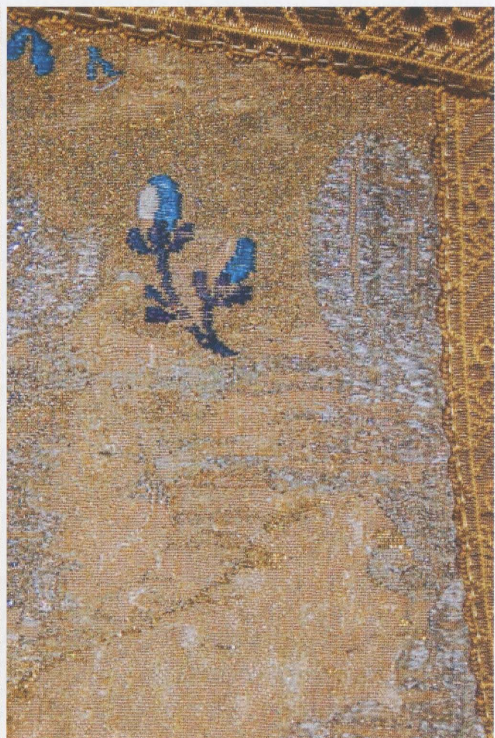
26-27 a-b. Fragmenty boku ornatu: a – stan przed konserwacją; b – stan po konserwacji. Fot. K. Zapolska.  
 Fragments of a side of the chasuble: a – state prior to conservation; b – state after conservation.  
 Photo: K. Zapolska.
