**PILNE zawiadomienie dotyczące bezpieczeństwa**

**System ultrasonografii diagnostycznej Philips Lumify**  
**Potencjalna utrata lub opóźnienie funkcji skanowania podczas stosowania w miejscu opieki nad pacjentem**

08 września 2026

**Dotyczy:** System ultrasonografii diagnostycznej Philips Lumify, potencjalna utrata lub opóźnienie funkcji skanowania podczas stosowania w miejscu opieki nad pacjentem, 2026-PD-US-010

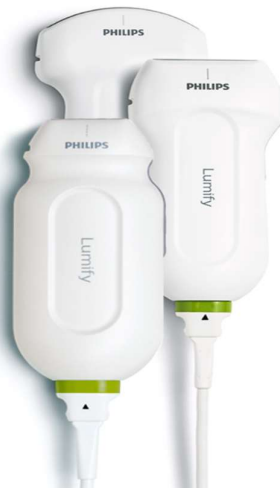
Rysunek 1

Na wszystkich głowicach Lumify znajduje się oznaczenie „Lumify”, jak pokazano na rysunku 1.
