# OPINIA TECHNICZNA

**istniejącego dachu budynku z uwzględnieniem oceny stanu  
technicznego konstrukcji dachu**

Brzustów 169, 97-215 Inowłódz,  
Nr ewid. działki: – **1340/4** –,  
Obręb: 0001 Brzustów,  
Identyfikator działki.: 101605\_5.0001.1340/4

**istniejącego dachu budynku z uwzględnieniem oceny stanu technicznego konstrukcji dachu w związku z planowaną wymianą pokrycia dachowego na budynku mieszkalnym Leśniczówki Brzustów**

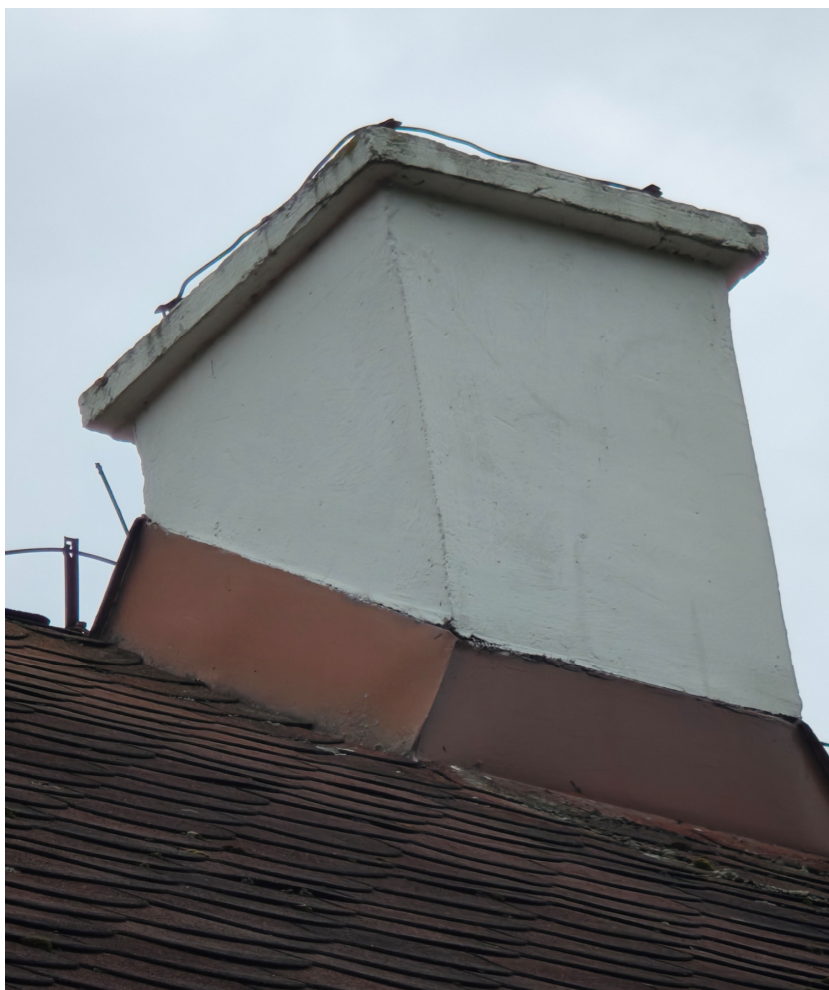
- Na kominach poniżej dachu widoczne są zacieki i ślady kondensatu. Istniejące otynkowanie powyżej dachu wykazuje oznaki zużycia, na części koinów widoczne odspojenia, rysy i spekania tynku.
- Stan istniejący ujawnia całkowity brak infrastruktury zapewniającej bezpieczny ciąg komunikacyjny (stopnie, ławy) do obsługi kominów oraz brak barier zatrzymujących zsuwający się śnieg. Biorąc pod uwagę gładką fakturę nowej blachodachówki, montaż tych systemów, zwłaszcza nad strefami wejściowymi, jest wskazany.

Foto Nr 5. – Stan komina Nr 1

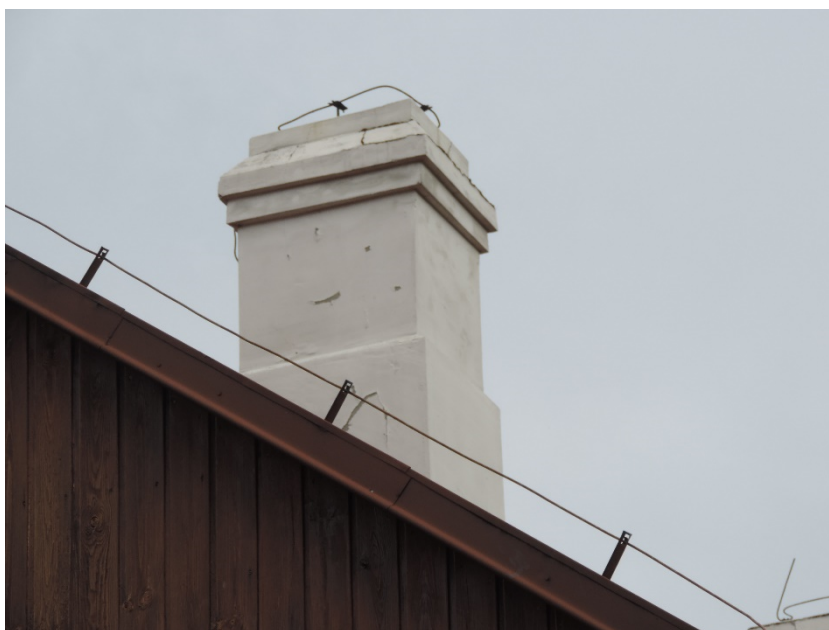
Foto Nr 6. – Stan komina Nr 2

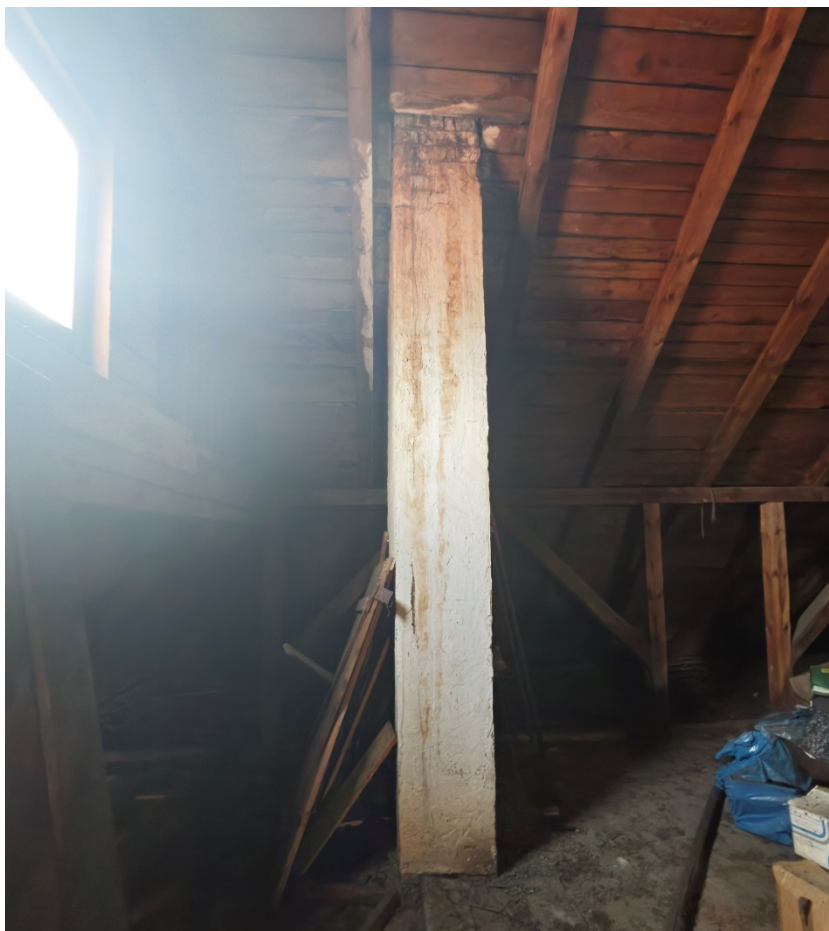
Foto Nr 7. – Stan komina Nr 3 poniżej połaci

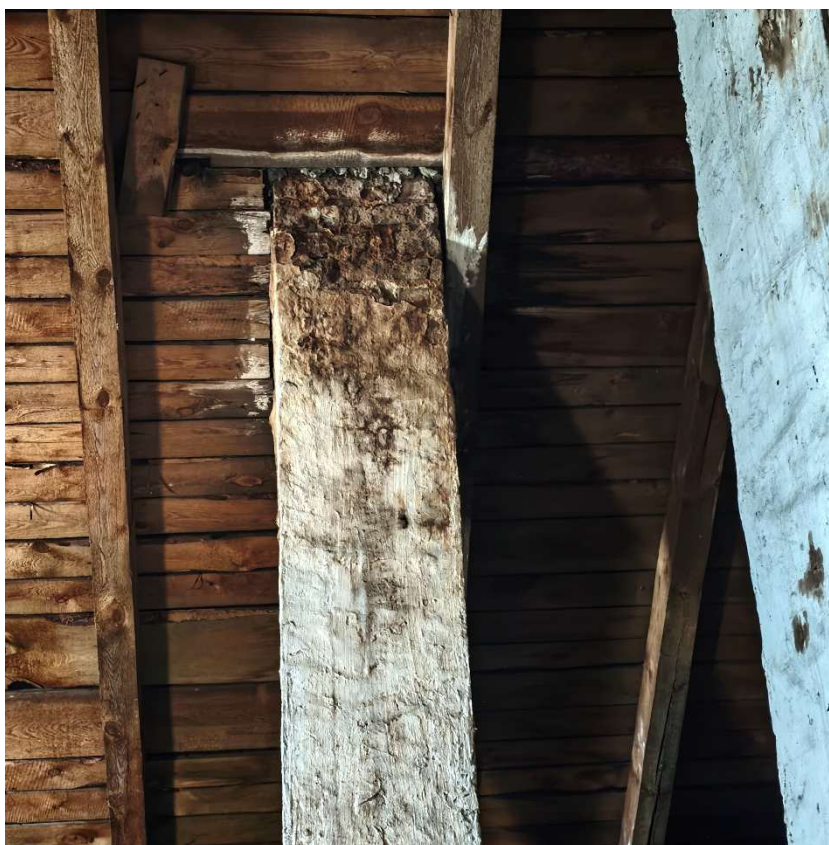
Foto Nr 8. – Stan komina Nr 2

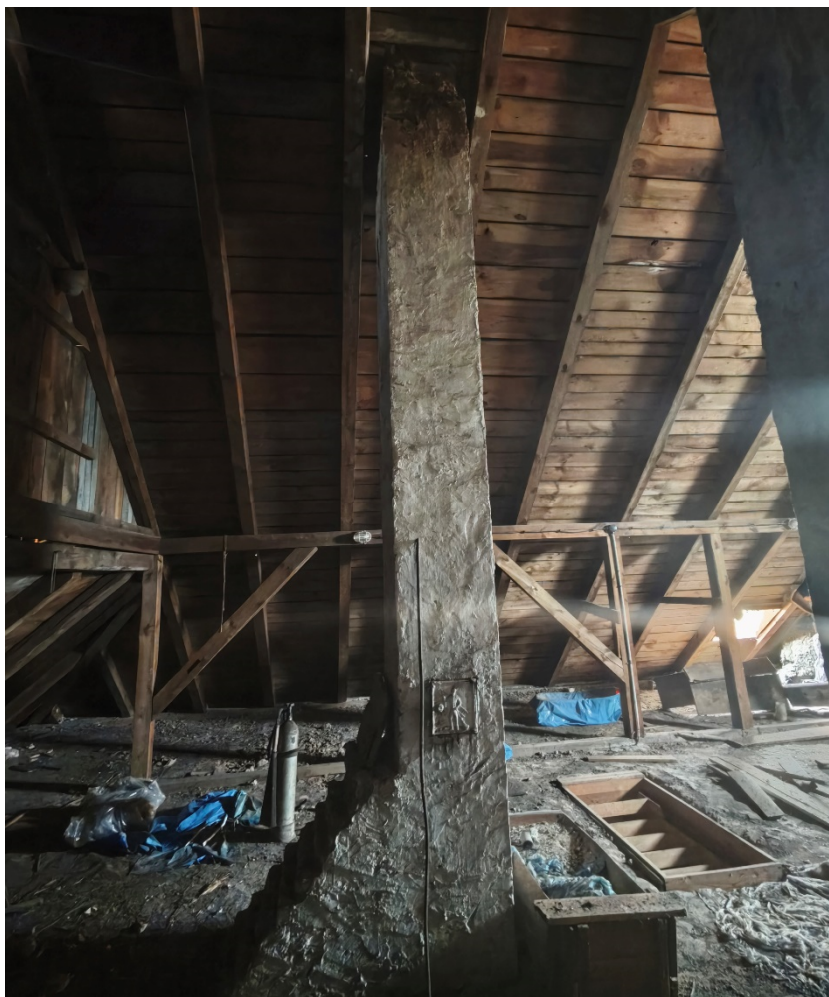
Foto Nr 9. – Stan komina Nr 1

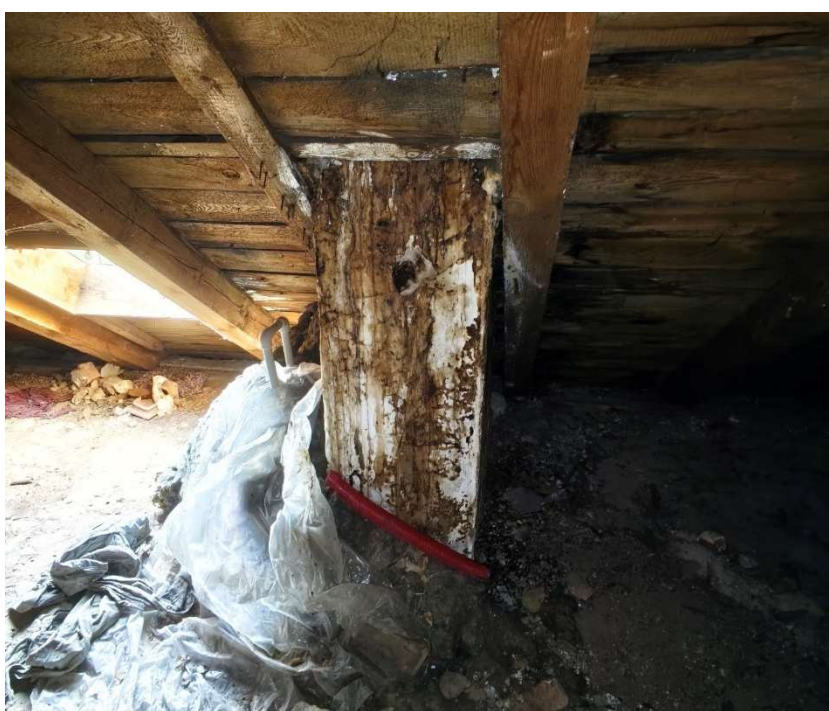
Foto Nr 10. – Stan komina Nr 4

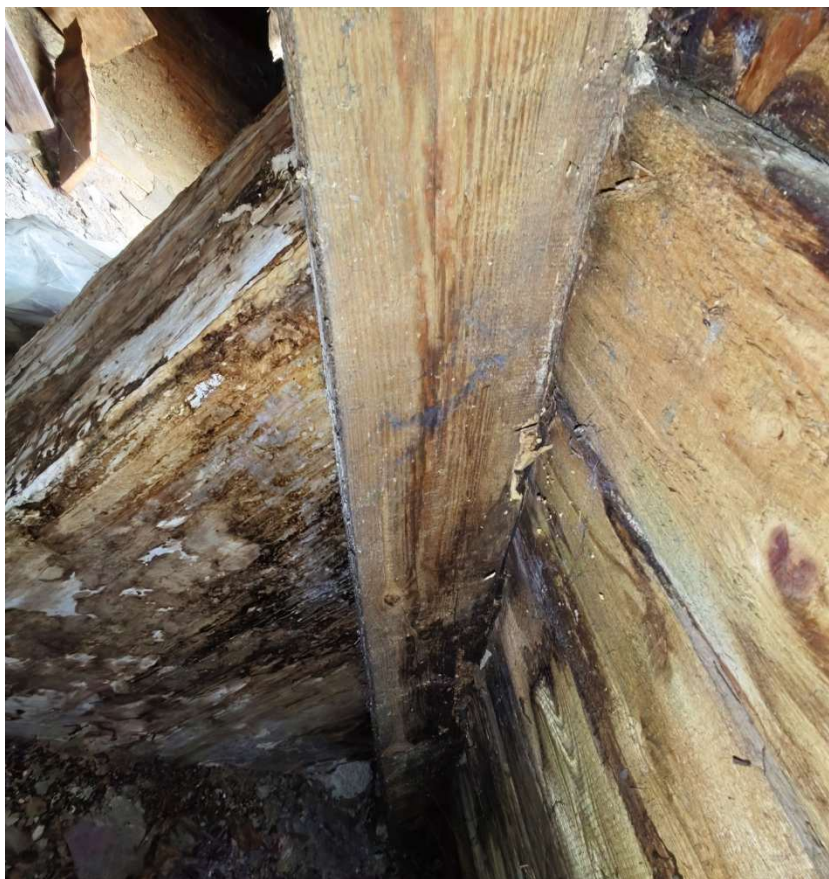
- W strefach przy kominach (miejscach najbardziej narażonych na zacieki z nieszczelnych obróbek) zaobserwowano ślady lokalnego zawilgocenia i powierzchniowej korozji biologicznej drewna. Krokiew zlokalizowana przy kominie od strony północno-wschodniej uległa nieznacznej degradacji, z uwagi na brak możliwości jej wymiany bez dokonania rozbiórki deskowania pełnego należy ją wzmocnić poprzez zastosowanie dodatkowych nakładek skręcanych z krokwią oraz na odcinku od płatwi do szczytu poprzez dodatkową podporę z krawędziaka drewnianego. Przy pozostałych kominach, krokwie z widoczną nieznaczną korozją należy oczyścić mechanicznie, zaimpregnować i wzmocnić obustronnymi nakładkami (tzw. przewiązkami).

Foto Nr 11. – Krokiew przy kominie Nr 4

- Demontaż istniejących obróbek blacharskich, rynien, wyłazu i instalacji odgromowej na połaci.
- Oczyszczenie starego gontu z zanieczyszczeń organicznych, mchu i luźnej posypki.
- Wzmocnienie uszkodzonej krokwi przy kominie płn-wsch oraz wykonanie obustronnych przewiązek na pozostałych osłabionych krokwiach.
- Uzupełnienie brakującego miecza przy słupie narożnym oraz dodatkowe usztywnienie więźby dachowej zgodnie z zaleceniami projektanta konstrukcji w projekcie techniczno-wykonawczym.
- Wykonanie nabitek deskowania wokół kominów (ok. 5 m<sup>2</sup> na komin) oraz w miejscach zlokalizowanych przecieków na nowe deski sosnowe gr. 25 mm.
- Impregnacja (owado- i grzybobójcza) całej odstoniętej więźby dachowej.

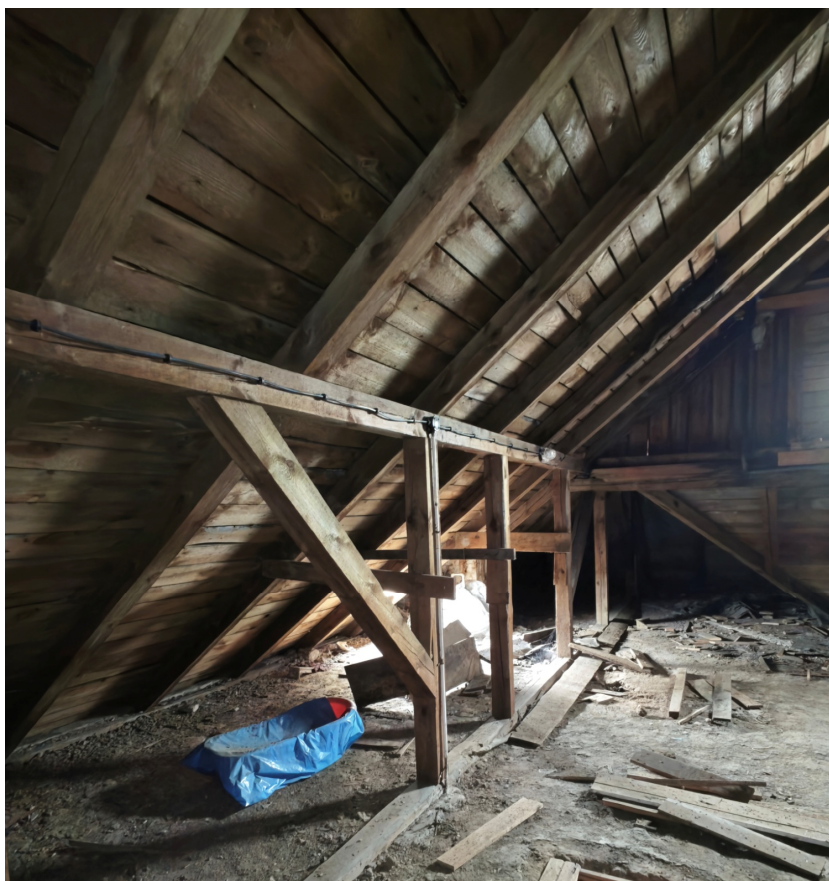
- Stan przekrojów głównych elementów nośnych (krokwi, płatwi, słupów, mieczów) wykazują w większości zadowalający stan techniczny. Przekroje elementów są zachowane i nie wykazują globalnych ugięć przekraczających wartości dopuszczalne. Nie zaobserwowano trwałych odkształceń reologicznych, które dyskwalifikowałyby konstrukcję. Wymagane jest również ogólne, przestrzenne usztywnienie układu krokwiowego.

Foto Nr 12. – Obecny stan wieżby dachowej

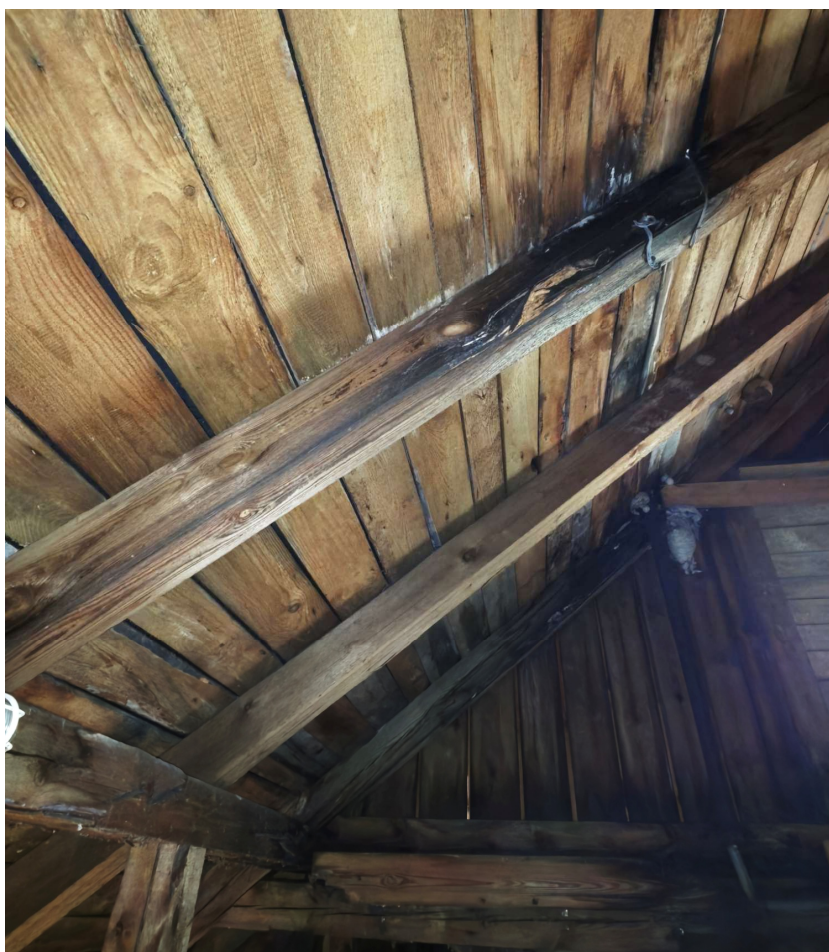
- Przez warstwy przekrycia dachowego przechodzą dwa metalowe maszty, jeden z nich przy szczycie budynku posiada nieszczelne przejście przez dach. Ich przejścia przez pokrycie zostały uszczelnione materiałami doraźnymi (lepiki), które w wyniku drgań masztów na wietrze popękały. Konstrukcja dachu nie pozwala na wyeliminowanie drgań masztów od naporu wiatru, co powoduje rozszczelnienia. Konieczne jest zastosowanie elastycznych kołnierzy uszczelniających typu EPDM dedykowanych do blachodachówki jako doraźne zabezpieczenie. Docelowo wskazana jest wykonanie ziemnego przyłącza energetycznego do budynku oraz całkowita likwidacja sztyc.

Foto Nr 13. - Miejsce kotwienia liny naciągu oraz sztycy Nr 1

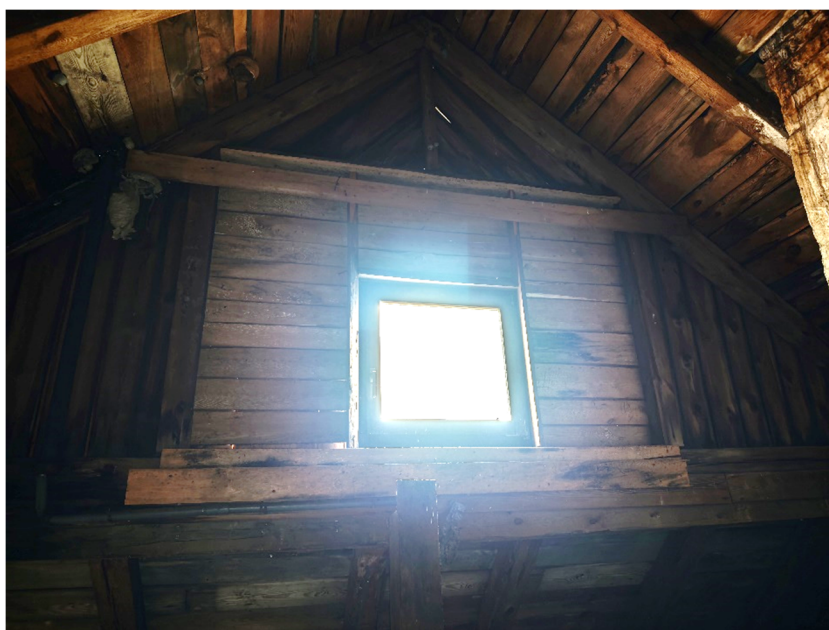
Konstrukcja ścian szczytowych w technologii deskowania na ruszcie. Stwierdzono ślady przesuszenia i pęknięć desek zewnętrznych. Stwierdzono całkowity brak wiatroizolacji z zewnątrz oraz izolacji termicznej od wewnątrz. Skutkuje to swobodnym przewiewaniem przestrzeni poddasza, co przy wietrznej pogodzie drastycznie wychładza strop nad parterem i de facto niweczy parametry termomodernizacyjne budynku, co drastycznie obniża parametry cieplne budynku. Przegrody te wymagają kompleksowej modernizacji (w tym docieplenia od wewnątrz).

Foto Nr 14. – Ściana szczytowa Nr 1 od strony poddasza nieużytkowego

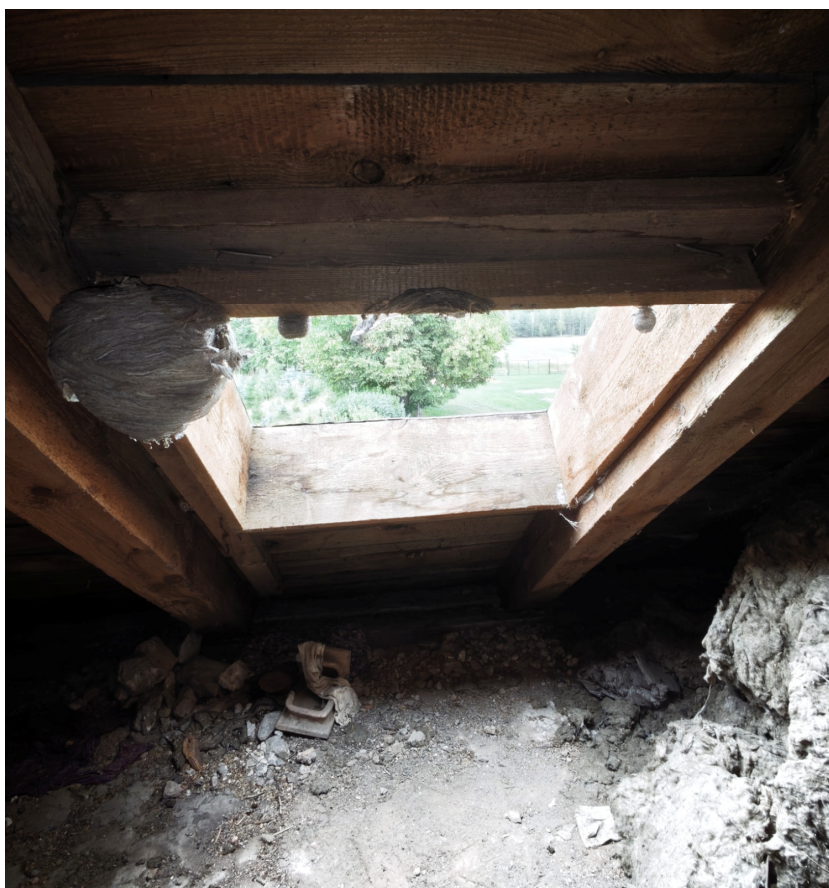
- Istniejący drewniany wyłaz uległ wypaczeniu i jest w stanie niedostatecznym (brak rygli zamykających czy zawiasów). Zagroza bezpieczeństwu i wymaga wymiany na nowy systemowy wyłaz dachowy (np. o wym. 54 x 75 cm) zintegrowany z modułem blachodachówki.

Foto Nr 15. - Istn. drewniany wyłaz dachowy

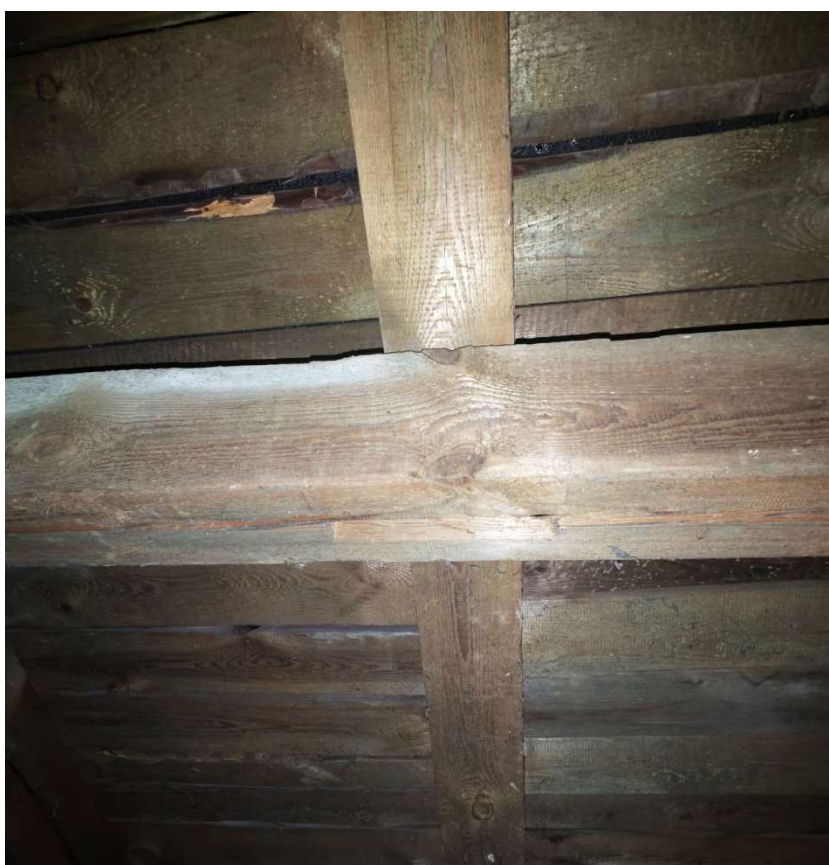
- Wskazano na nieznaczne skrzywienie (efekt naprężeń wewnętrznych i skurczu drewna) jednego ze słupów narożnych. Zidentyfikowano również brak miecza (elementu usztywniającego węzeł) łączącego ten słup z płatwią górną. Brak ten wpływa na lokalne osłabienie sztywności podłużnej ustroju, co musi zostać bezwzględnie uzupełnione podczas prac naprawczych. Ogólna analiza więźby wskazuje na konieczność wprowadzenia dodatkowych usztywnień ustroju krokwiowego, by sprostać aktualnym normom wiatrowym.

Foto Nr 16. – Miejsce po brakującym mieczu drewn.

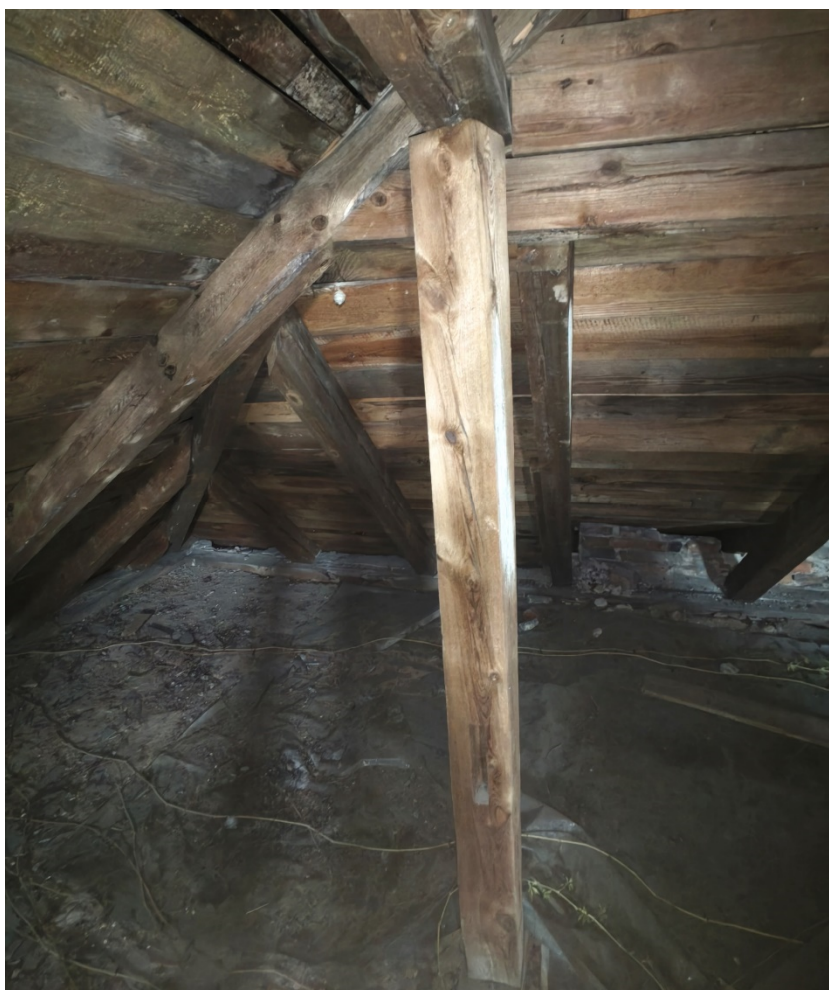
Foto Nr 17. - Istn. słup drewniany nieznacznie skręcony

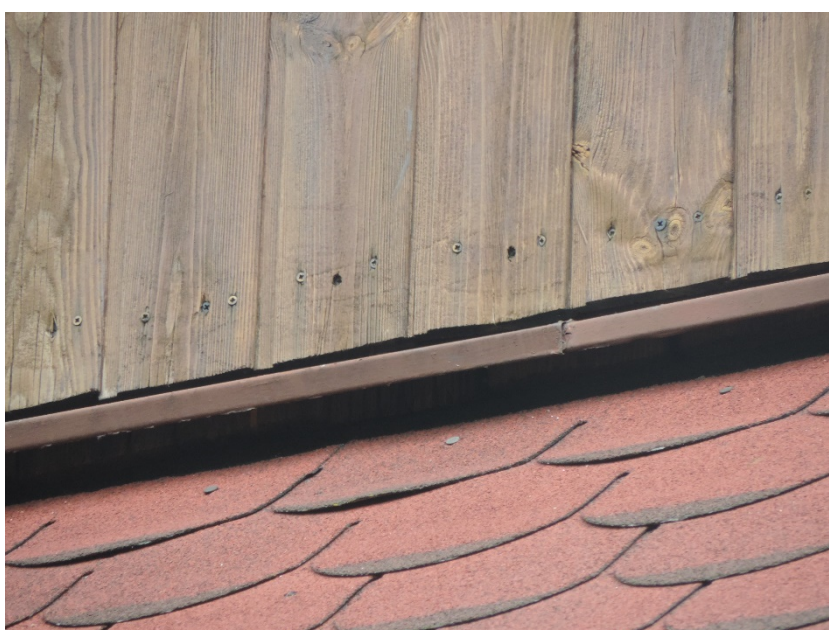
- Pasy nadrynnowe, podrynnowe, wiatrownice oraz obróbki kominów noszą ślady korozji. Powłoki ochronne uległy złuszczeniu. Orynnowanie zdeformowane i nieszczelne. Kwalifikuje się do całkowitego demontażu i wymiany.

Foto Nr 18. – Stan obróbek blacharskich ściany szczytowej
