**Data:** 08.01.2026**Numer referencyjny Olympus:** QIL FY26-EMEA-17-FY25-009-A Pęknięcie sondy Thunderbeat i oddzielenie podkładki**PILNE: INFORMACJA DOTYCZĄCA BEZPIECZEŃSTWA****Dotyczy:** narzędzie ręczne THUNDERBEAT™ Hand**Do wiadomości:** Sala operacyjna / Oddział chirurgii, Dział ds. zarządzania ryzykiem

QIL FY26-EMEA-17-FY25-009-A Pęknięcie sondy Thunderbeat i oddzielenie podkładki

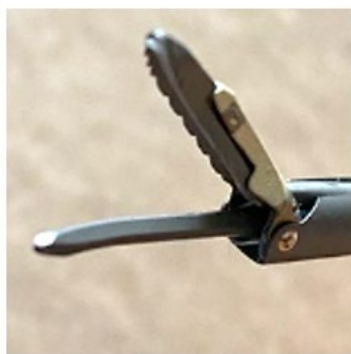
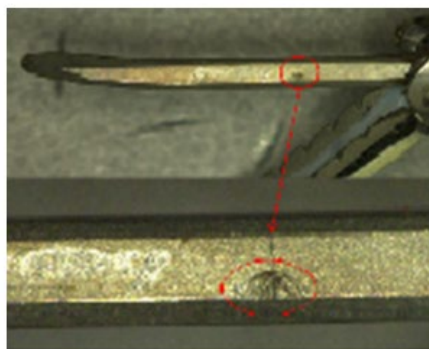
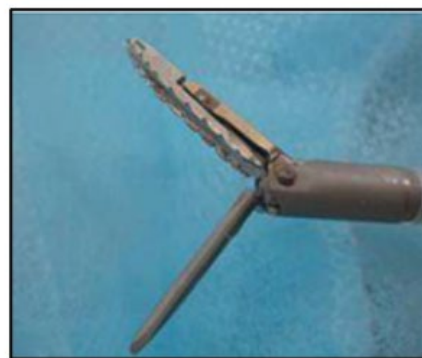
- **Uszkodzenie lub pęknięcie końcówki produktu** - Wiele przypadków uszkodzenia lub pęknięcia końcówek sondy narzędzi ręcznych THUNDERBEAT™ typu S podczas ich użytkowania (patrz: przykład na Rysunku 1).

Firma Olympus została powiadomiona, dzięki skargom klientów, o zgłoszeniach dotyczących uszkodzeń lub złamań końcówek sondy narzędzi ręcznych THUNDERBEAT™ typu S (zob. przykład na Rysunku 1), a także o przypadkach uszkodzenia lub odzepienia podkładki (zob. przykład na Rysunku 2). Badania przeprowadzone przez firmę Olympus ujawniły, że takie problemy mogą występować, gdy instrukcje i ostrzeżenia zawarte w IFU nie są przestrzegane, co dotyczy przede wszystkim prób uchwycenia dużego fragmentu tkanki, kontaktu z elementami metalowymi podczas aktywacji oraz aktywacji bez tkanki między szczękami. Jednak z powodu dalszego występowania tego problemu firma Olympus usuwa z rynku model narzędzi ręcznych THUNDERBEAT™, których potencjalnie dotyczy ten problem.

Rysunek 1. Przykład sondy Thunderbeat zgodnej ze specyfikacją (po lewej), sondy pękniętej (na środku) oraz sondy złamanej (po prawej)

1. Prosimy o sprawdzenie posiadanych zapasów pod kątem modeli narzędzi ręcznych Thunderbeat wyszczególnionych na stronie 1 niniejszej notatki dotyczącej bezpieczeństwa.
2. **Należy niezwłocznie przestać używać wszystkich wyrobów, których dotyczy niniejsze pismo, po czym poddać je kwarantannie.**
3. Jeżeli posiadają Państwo wyżej wymienione wadliwe produkty, prosimy o kontakt z firmą Olympus w celu ustalenia sposobu ich zwrotu. Po zwrocie produktu, którego dotyczy problem, firma Olympus wystawi notę uznaniową dla Państwa placówki.
4. Firma Olympus prosi o potwierdzenie otrzymania niniejszej notatki dotyczącej bezpieczeństwa.

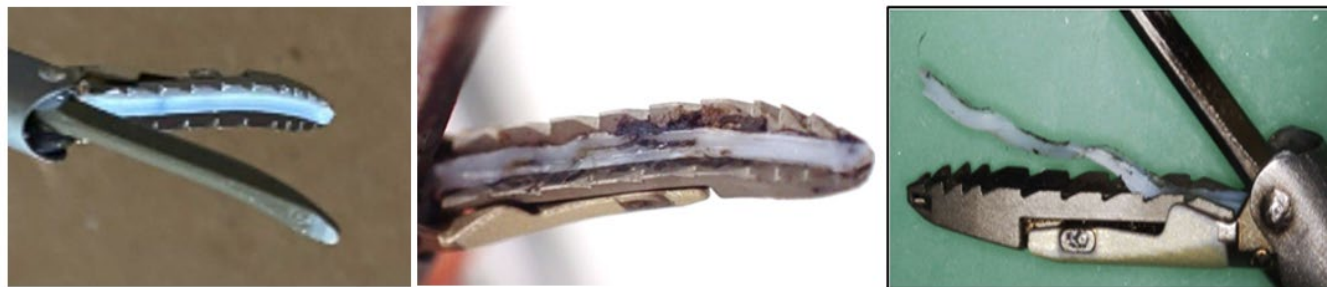
- **Problemy z podkładką** - Zgłoszenia dotyczące uszkodzenia podkładki lub jej oddzielenia od narzędzi (patrz: przykłady na Rysunku 2).

Rysunek 2. Przykład sondy Thunderbeat zgodnej ze specyfikacją (po lewej), z odkształconą podkładką (po prawej), z oddzieloną podkładką (po prawej)
