## **PILNE ZAWIADOMIENIE DOTYCZĄCE BEZPIECZEŃSTWA**

### **Aplikacja programatora klinicznego SynchroMed™ A810 wer. 2.x.**

Aktualizacja oprogramowania

Nr katalogowy firmy Medtronic: FA1440

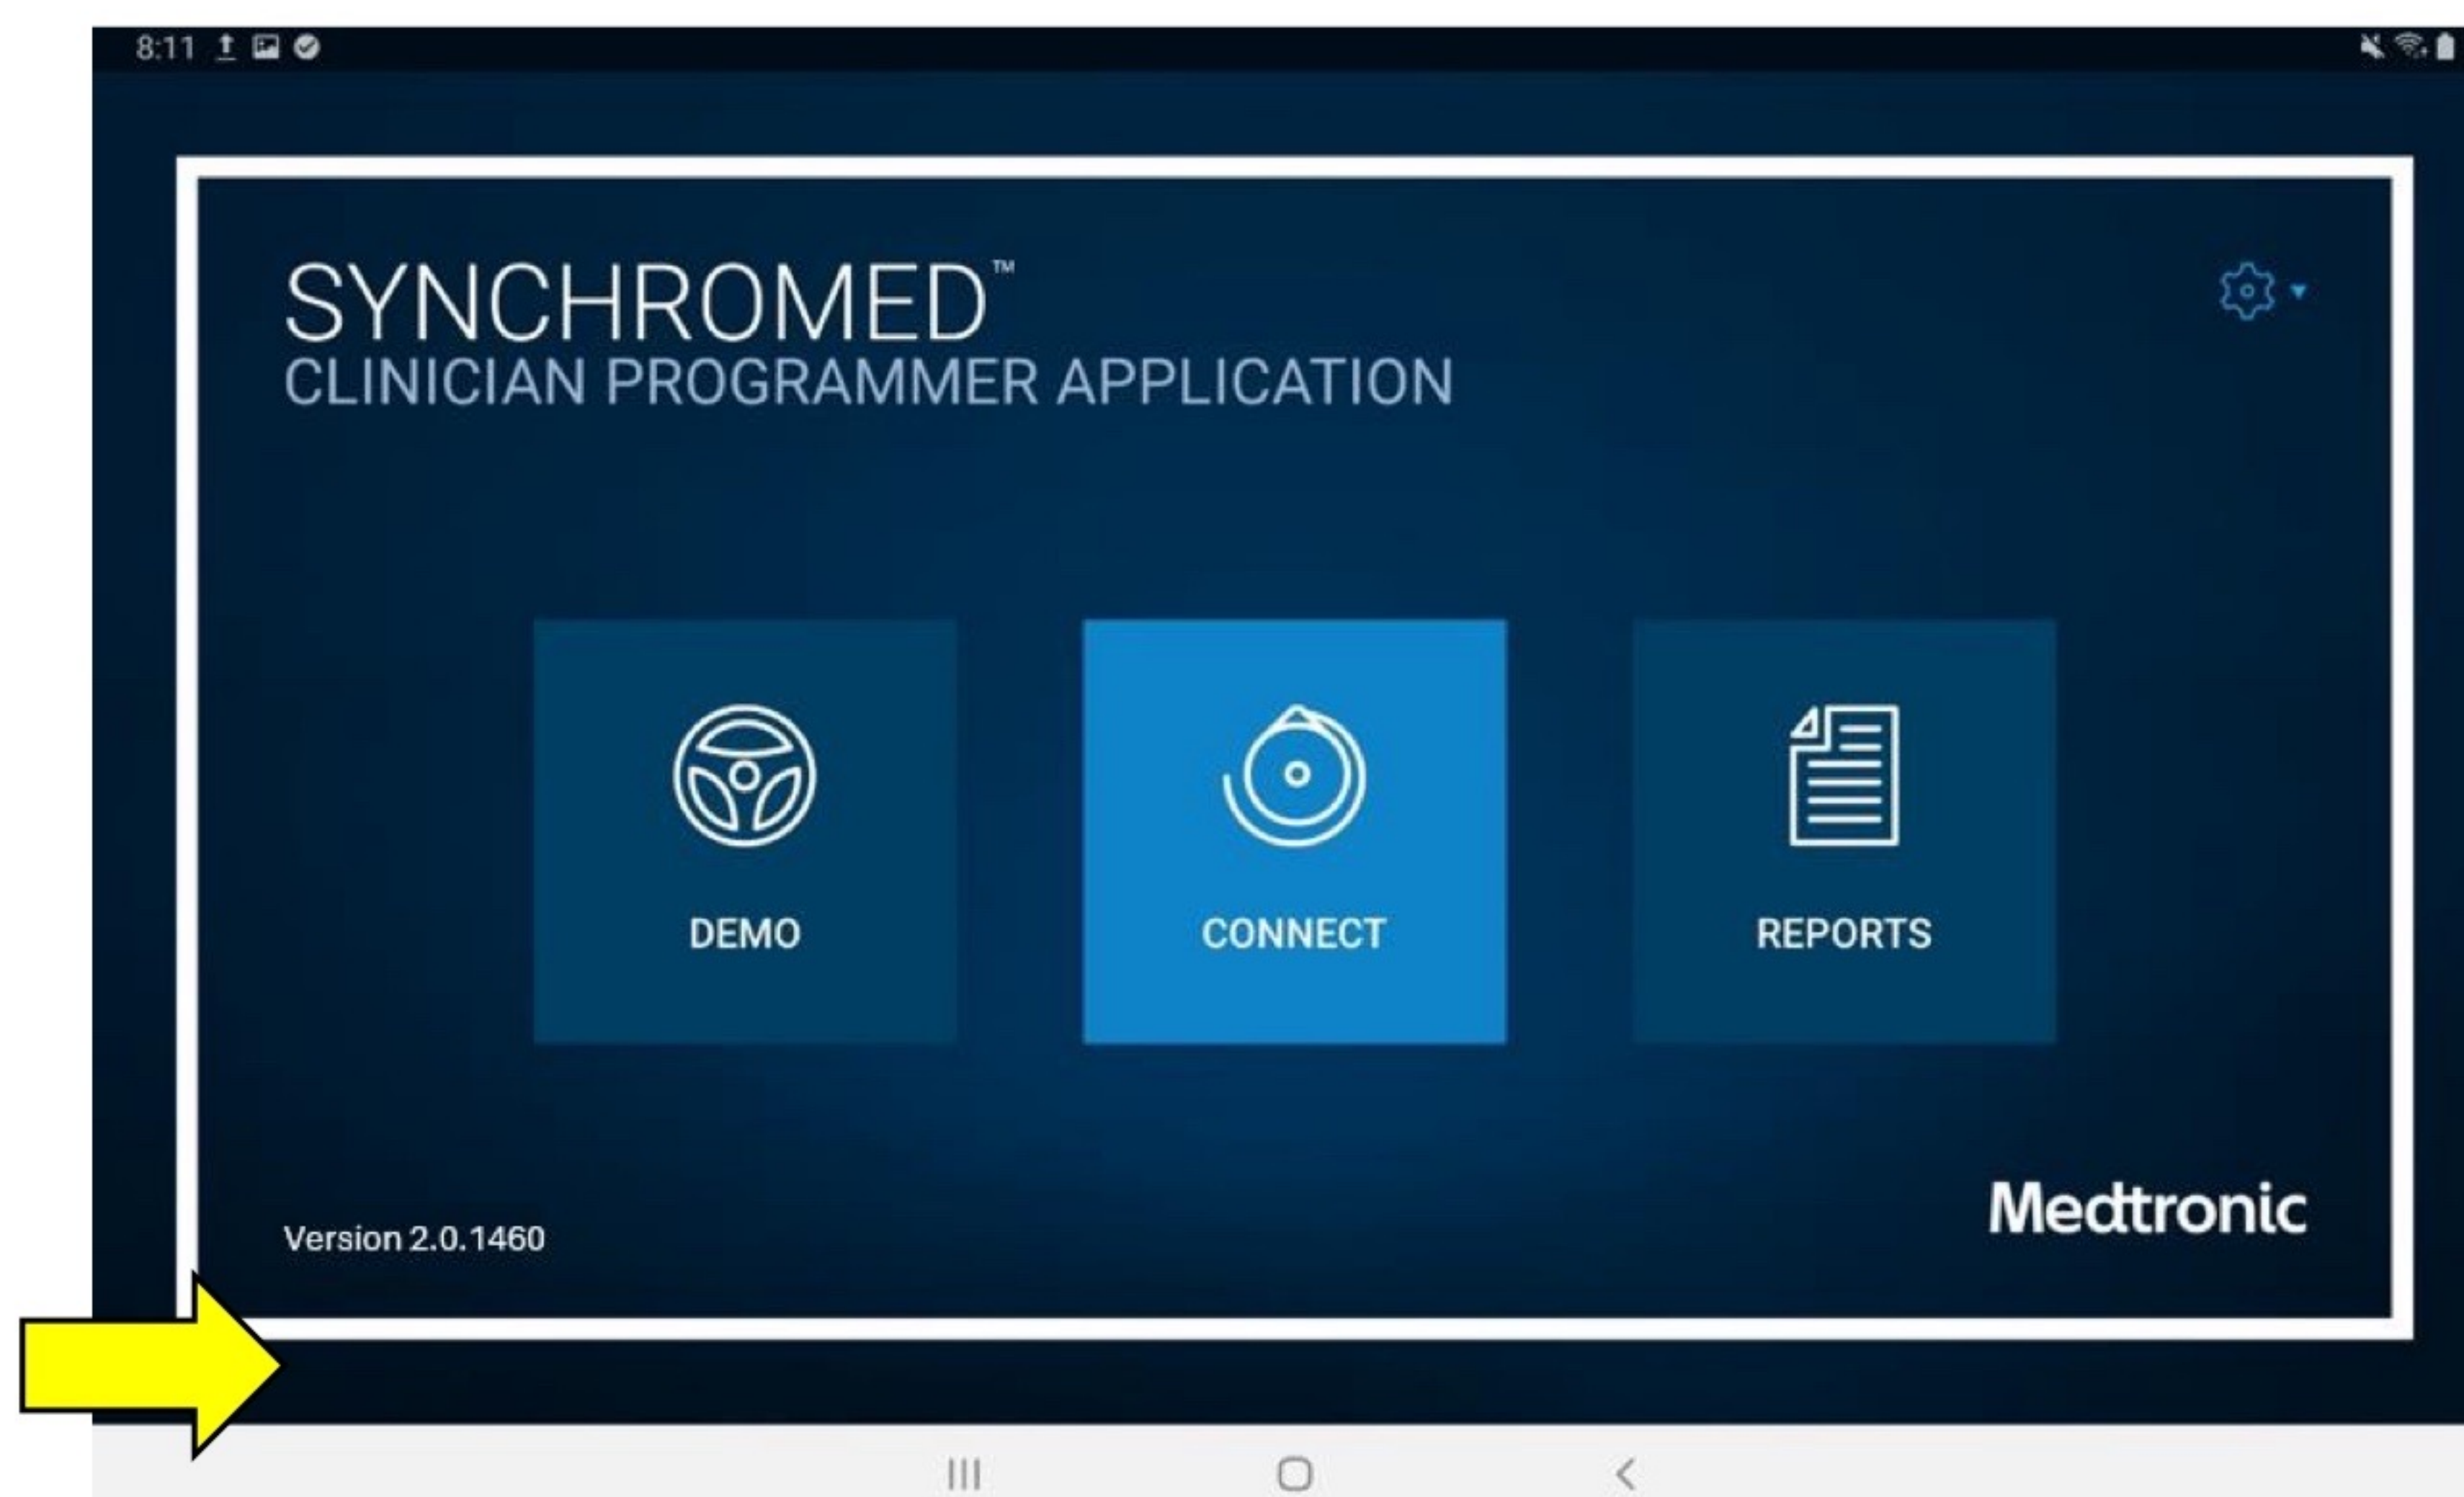
Wersję oprogramowania aplikacji A810 CP można znaleźć w lewym dolnym rogu ekranu menu głównego. Przykład pokazano poniżej.
