## Pilne zawiadomienie dotyczące bezpieczeństwa

### System obrazowania O-arm™ O2

### Aktualizacja firmware panelu detektora

Nr katalogowy firmy Medtronic: FA1542

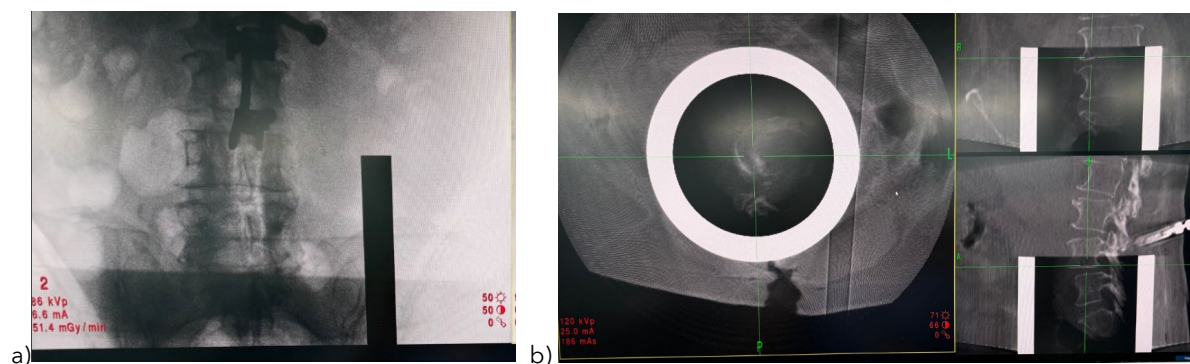
Firma Medtronic zidentyfikowała możliwość wystąpienia artefaktów na obrazie spowodowanych nieprawidłowością w oprogramowaniu układowym panelu detektora systemu obrazowania O-arm O2.

Problem występuje jako artefakt zarówno na obrazach 2D, jak i 3D i można go rozwiązać, wyłączając i włączając (ponownie uruchamiając) system. Jeśli artefakt występuje na obrazie 2D, a użytkownik przejdzie do skanowania 3D bez ponownego uruchamiania systemu, artefakt będzie utrzymywał się na obrazach 3D, jak pokazano na Rysunku 1 poniżej.

Rysunek 1. Przykład artefaktów obrazu ASIC. (a) Skan 2D z prostokątnym artefaktem (b) Skan 3D z artefaktem pierścieniowym

- Należy uzupełnić i odesłać załączony formularz odpowiedzi klienta w celu potwierdzenia, że otrzymali Państwo niniejszą informację.
- Można kontynuować korzystanie z systemu przed wizytą serwisową firmy Medtronic, która odbędzie się w celu aktualizacji oprogramowania układowego. Problem występuje sporadycznie i może się nie pojawić, jednak jeśli występuje, można go rozwiązać, wyłączając i włączając (ponownie uruchamiając) system.
- Inżynier serwisowy firmy Medtronic skontaktuje się z Państwa placówką w celu ustalenia terminu aktualizacji oprogramowania układowego systemu w celu trwałego rozwiązania tego problemu.
- Niniejsze zawiadomienie należy przekazać osobom w placówce, które powinny znać jego treść lub każdej placówce, do której przekazano urządzenia dotknięte omawianym problemem.
- Proszę zachować kopię tego powiadomienia w swoim archiwum.
