MAŁGORZATA ANDRON  
konserwator dzieł sztuki  
Pracownia Konserwatorska GALERIA

## Konserwacja nagrobka Józefa Bieżańskiego z cmentarza parafialnego w Ostrożanach

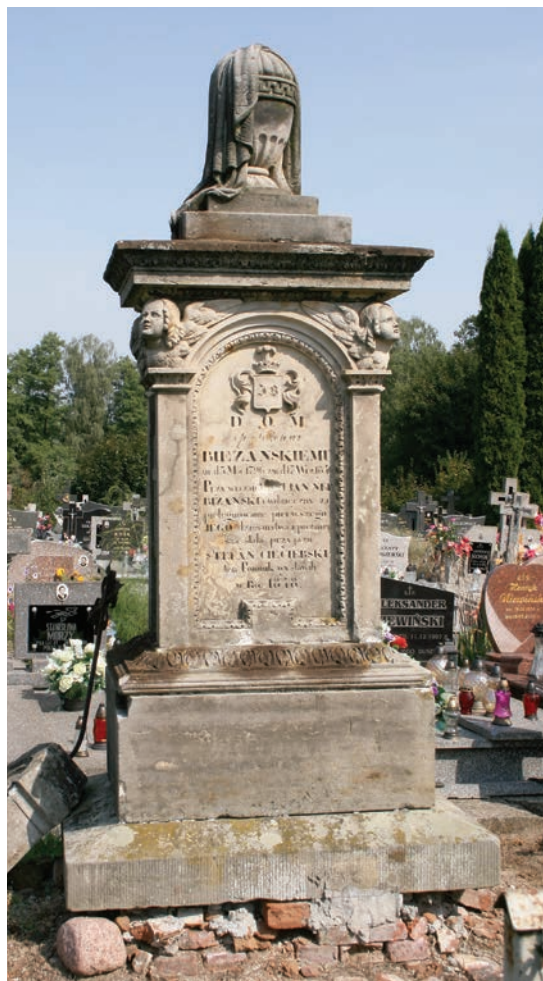
Przed podjęciem prac konserwatorskich stan zabytku był zły. Z powodu destrukcji ceglanej podbudowy nagrobek był wyraźnie przechylony. Przechylenie w lewą stronę spowodowane było rozluźnieniem i destrukcją ceglanej podbudowy. Cegły były rozkruszone i osłabione, miejscami wykruszyły się całkowicie.

2. Ostrożany. Nagrobek Józefa Bieżańskiego przed podjęciem prac konserwatorskich. Fot. M. Andron  
**Ostrożany. Józef Bieżański's tombstone before conservation works. Photo by M. Andron**

Ze względu na niestabilność posadowienia nagrobka i całkowitą destrukcję cegieł jego nowe posadowienie wykonano w postaci betonowej, zbrojonej płyty. Płyta przykryła istniejącą komorę grobową.

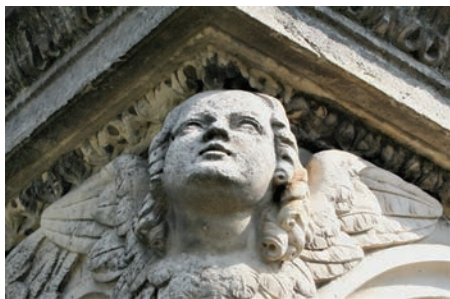
3. Ostrożany. Nagrobek Józefa Bieżańskiego przed podjęciem prac konserwatorskich. Fragment. Fot. M. Andron

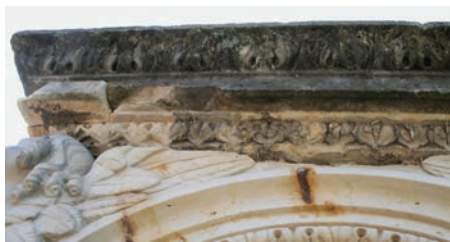
4. Ostrożany. Nagrobek Józefa Bieżańskiego przed podjęciem prac konserwatorskich. Fragment. Fot. M. Andron

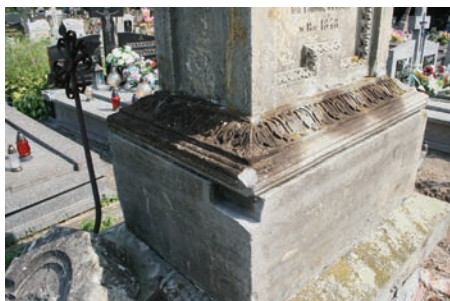
5. Ostrożany. Nagrobek Józefa Bieżańskiego przed podjęciem prac konserwatorskich. Fragment. Fot. M. Andron

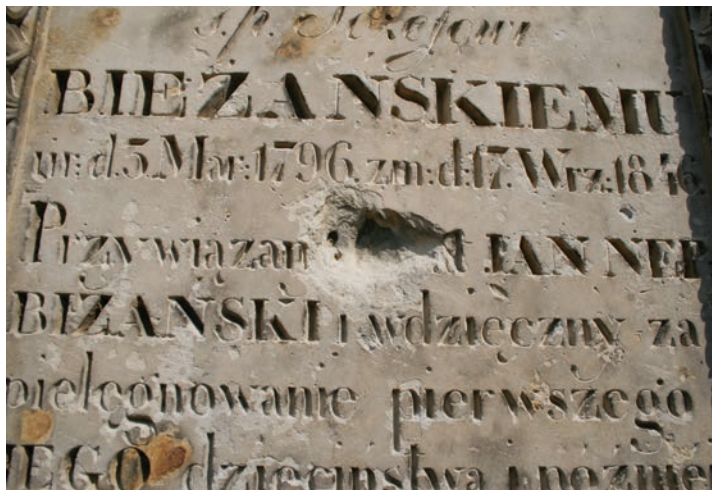
doczne szczególnie w partii płyciny z inskrypcją na tylnej ścianie steli. Destrukcja warstwy powierzchniowej, polerowanej, spowodowała, że treść inskrypcji była miejscami mało czytelna.

6. Ostrożany. Nagrobek Józefa Bieżańskiego przed podjęciem prac konserwatorskich.

Inskrypcja. Fragment.

Stwierdzono liczne ubytki powstałe w wyniku urazów mechanicznych – utracone narożniki gzymsów, pęknięcia kamienia oraz duży ubytek w centralnej części płyty inskrypcyjnej, który spowodowany mógł być pociskiem z broni palnej lub też powstał w wyniku wysadzenia wtrętu pirytu.

Działania konserwatorskie przy obiekcie polegały na oczyszczeniu jego powierzchni z nawarstwień i mikroorganizmów, odsoleniu i dezynfekcji, wzmocnieniu osłabionych partii kamienia, wykonaniu uzupełnień i miejscowych rekonstrukcji formy. Nie udało się ustalić treści uszkodzonego fragmentu inskrypcji

(prawdopodobnie trzyliterowe słowo) i pozostawiono pustą przestrzeń z oznaczeniem (...). Pozostałą część inskrypcji uczytelniono.

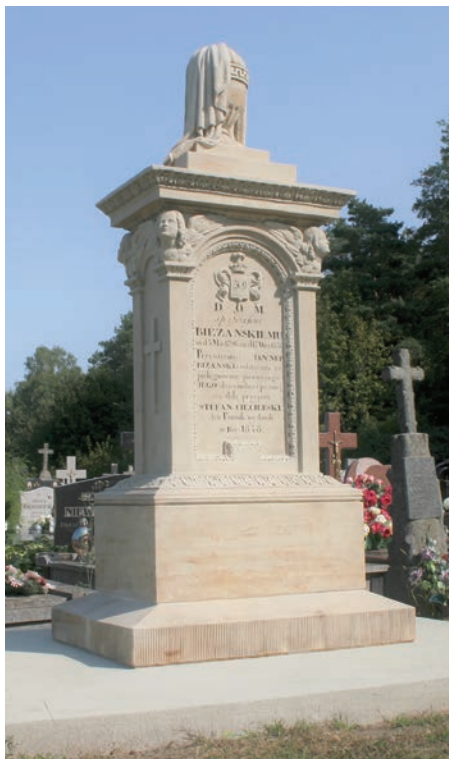
7. Ostrożany. Nagrobek Józefa Bieżańskiego po konserwacji. Fot. M. Andron  
**Ostrożany. Józef Bieżański's tombstone after the completion of conservation works.**  
 Photo by M. Andron

Po związaniu betonowej podstawy zakonserwowane elementy nagrobka montowano, izolując piaskowiec od betonu. Dwuelementową podstawę nagrobka łączono oryginalnymi, oczyszczonymi kotwami w zaprawie mineralnej. Pokrywę steli i urnę osadzono na pręt z włókna szklanego. Po ustawieniu nagrobka spoinowano łączenia, a całość hydrofobizowano.

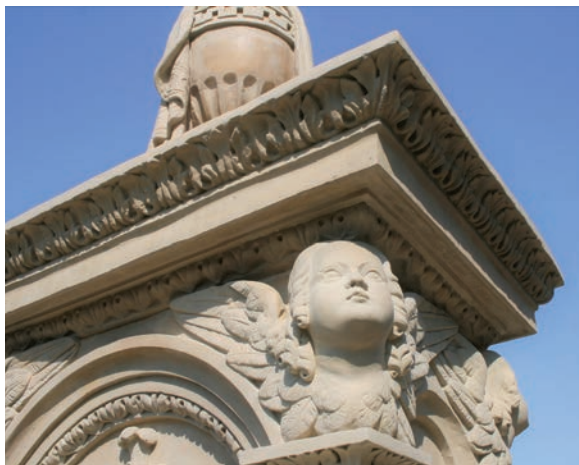
8. Ostrożany. Nagrobek Józefa Bieżańskiego po konserwacji. Fragment. Fot. M. Andron  
**Ostrożany. Józef Bieżański's tombstone after the completion of conservation works. Fragment.**  
 Photo by M. Andron

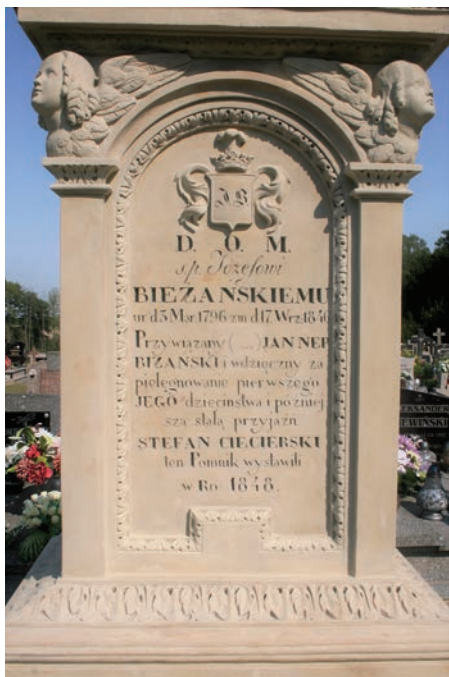
9. Ostrożany. Nagrobek Józefa Bieżańskiego po konserwacji. Inskrypcja. Fot. M. Andron  
**Ostrożany. Józef Bieżański's tombstone after the completion of conservation works. Inscription.**  
 Photo by M. Andron
