**PILNE zawiadomienie dotyczące bezpieczeństwa**  
**Ciąg dalszy**

Systemy serii **Azurion iAllura Xper**  
Ryzyko utraty możliwości wykonywania ruchów mechanicznych oraz upadku zespołu zawieszenia z rozwiązaniem FlexMove i ramieniem ramieniem C  
(Wersja C)

25 listopada 2024 r.

Ryzyko utraty możliwości wykonywania ruchów mechanicznych oraz upadku zespołu zawieszenia z rozwiązaniem FlexMove i łukiem C (wersja B)

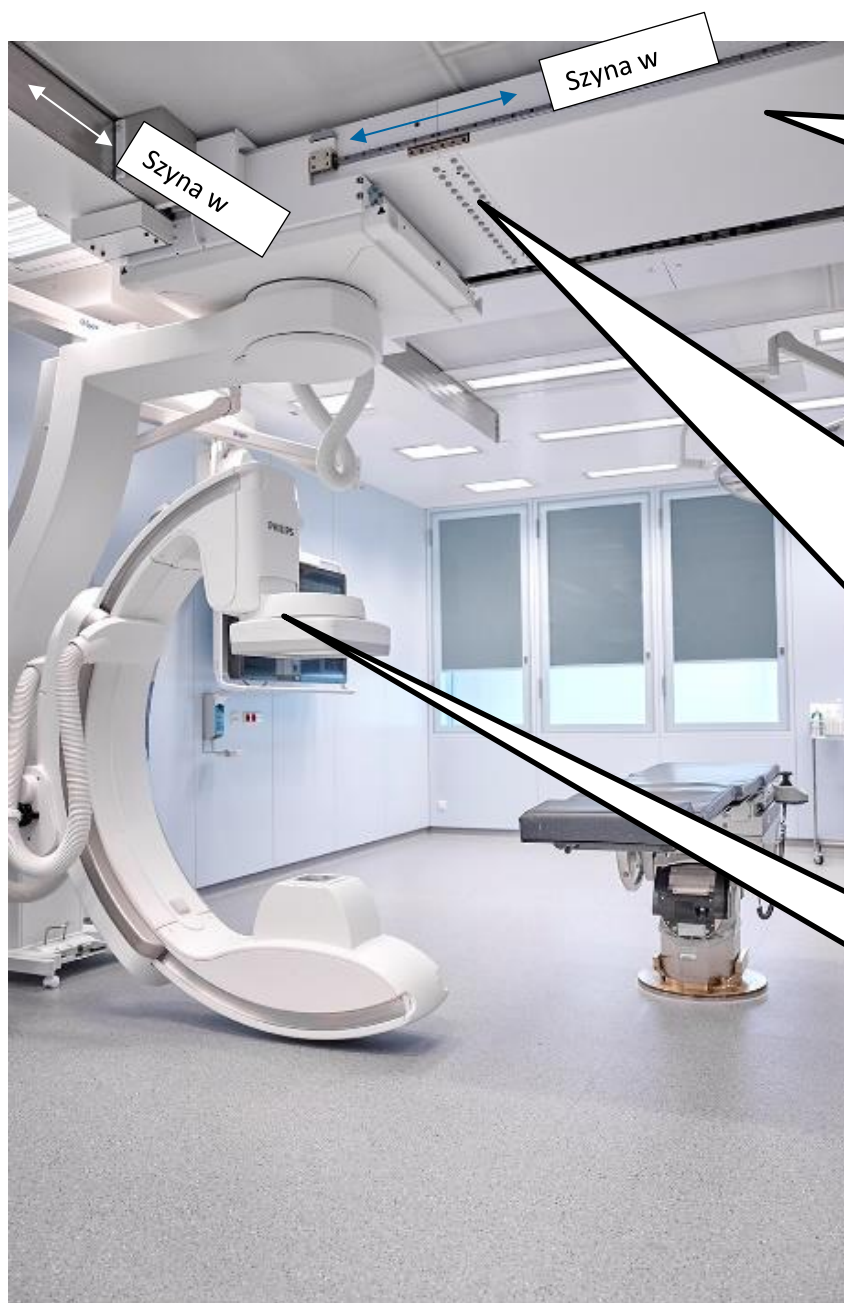
Zespół zawieszenia rozwiązania FlexMove

Firma Philips stwierdziła, że z powodu sił wywieranych podczas przemieszczania łuku C w systemach Azurion i Allura śruby podtrzymujące zawieszenie rozwiązania FlexMove mogą się poluzować i/lub pęknąć, a na zawieszeniu rozwiązania FlexMove mogą pojawić się pęknięcia (patrz ilustracje 1, 2 i 3).

Pęknięcia mogą pojawić się w przynajmniej jednym rogu wokół pasa łączącego, jak pokazano na poniższej ilustracji

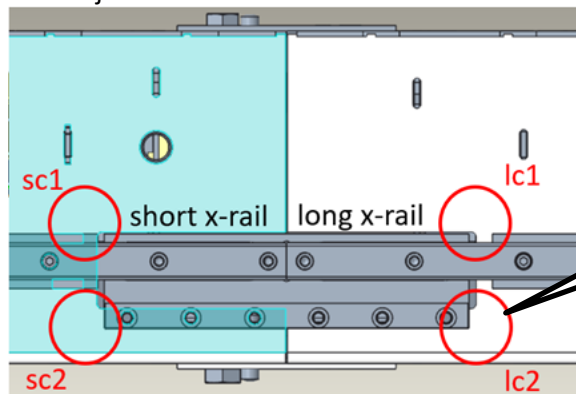
Ilustracja 3

Cztery lokalizacje na szynie w osi X (po obu stronach szyny) zawieszenia rozwiązania FlexMove, w których

- sprawdzić, czy na zawieszeniu rozwiązania FlexMove nie pojawiły się pęknięcia;
- sprawdzić, czy śruby zawieszenia rozwiązania FlexMove są prawidłowo zamocowane;
- wymienić wszystkie poluzowane lub pęknięte śruby.

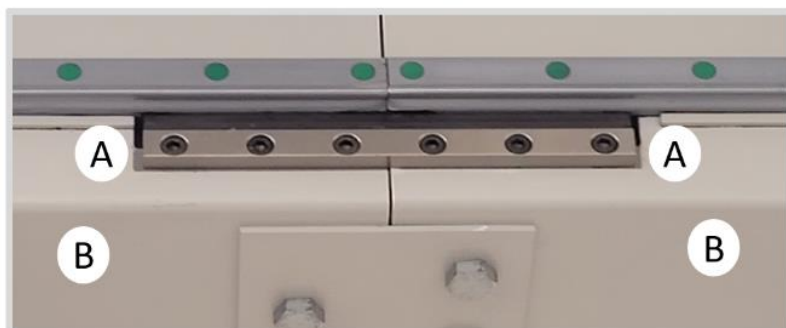
Ilustracja 6. Możliwe lokalizacje występowania pęknięć

- Do czasu przeprowadzenia naprawy systemu przez firmę Philips niniejsze pilne zawiadomienie dotyczące bezpieczeństwa należy przechowywać wraz z dokumentacją danego systemu. Niniejsze zawiadomienie należy umieścić w widocznym miejscu.
- W przypadku dostrzeżenia pęknięć na zawieszeniu rozwiązania FlexMove (patrz ilustracje 2 i 3) należy skontaktować się z firmą Philips, tak aby kontrolę systemu można było przeprowadzić jak najszybciej.
  - Jeśli w obszarze oznaczonym na poniższej ilustracji literą A znajdują się pęknięcia, można dalej korzystać z systemu.
  - Jeśli pęknięcia znajdują się w obszarze oznaczonym na poniższej ilustracji literą A i ciągną się do obszaru oznaczonego literą B, firma Philips zaleca zaprzestanie korzystania z systemu.

Jeśli wymiana poluzowanych lub pękniętych śrub nie będzie możliwa w trakcie przeglądu lub jeśli w jego toku wykryte zostaną pęknięcia, firma Philips zaplanuje kolejną wizytę mającą na celu wymianę śrub i/lub zawieszenia rozwiązania FlexMove.
