**PAŃSTWOWA KOMISJA BADANIA WYPADKÓW KOLEJOWYCH**  
**Ministerstwo Spraw Wewnętrznych i Administracji**

**RAPORT Nr PKBWK 7/2025**

**z postępowania w sprawie poważnego wypadku kolejowego  
zaistniałego 26 listopada 2024 r. o godz. 12:30  
na szlaku Sochaczew – Bednary,  
w torze nr 1, km 61,941 linii kolejowej nr 3 Warszawa Zachodnia - Kunowice,  
przejazd kolejowo-drogowy kategorii B  
obszar zarządcy infrastruktury PKP PLK S.A. Zakład Linii Kolejowych w Warszawie**

**WARSZAWA, 19.11.2025 r.**

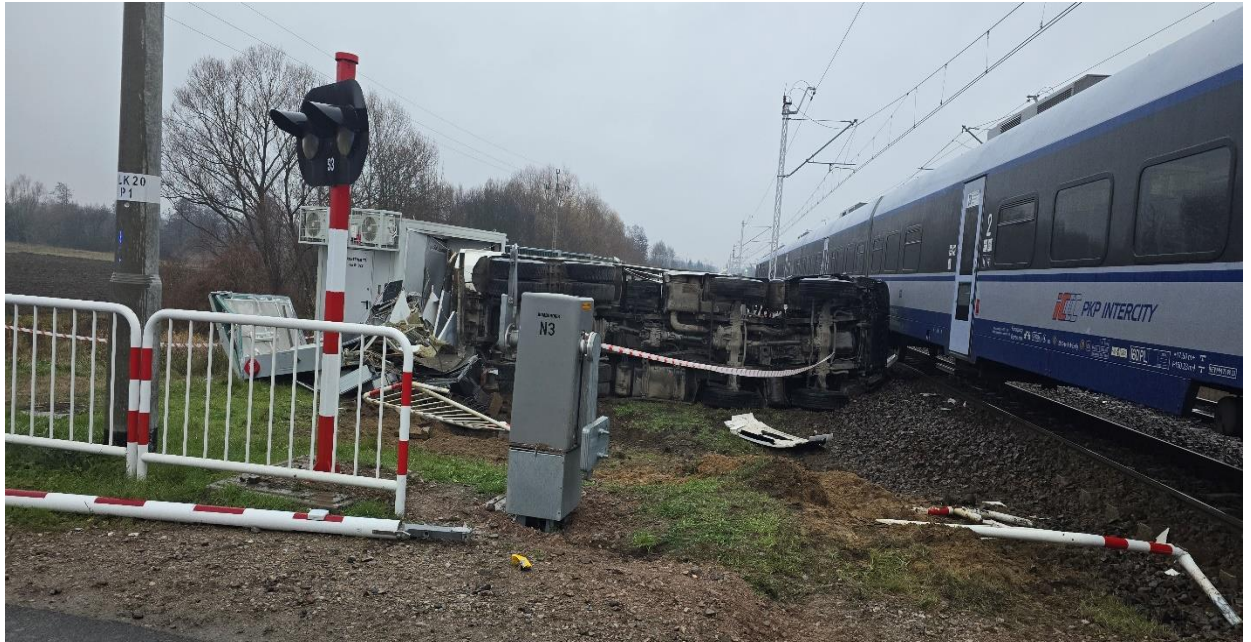
**Zdjęcie 1** – Skutki zdarzenia w rejonie przejazdu – uszkodzona infrastruktura i urządzenia zabraniające wjazdu na przejazd (fot. komisja kolejowa)

- zniszczona szafa aparatura i zasilająca urządzeń Samoczynnego Systemu Przejazdowego (SSP),
- uszkodzony kontener techniczny (rozerwana ściana boczna kontenera),
- złamane drągi rogatkowe 2 szt.,
- uszkodzone podkłady strunobetonowe 186 szt. wraz z przytwierdzeniem,
- uszkodzone płyty przejazdowe typu „Miroslaw Ujski” 2 szt.

Podczas odbudowy uszkodzonych urządzeń zabezpieczenia ruchu na przejeździe opracowano i zrealizowano projekt uwzględniający realizację zalecenia nr 2 pkt 4.2 *Raportu Rocznego PKBWK za rok 2018*. Przejazd został wyposażony w półrogatki najazdowe i zlikwidowano roгатki zjazdowe.

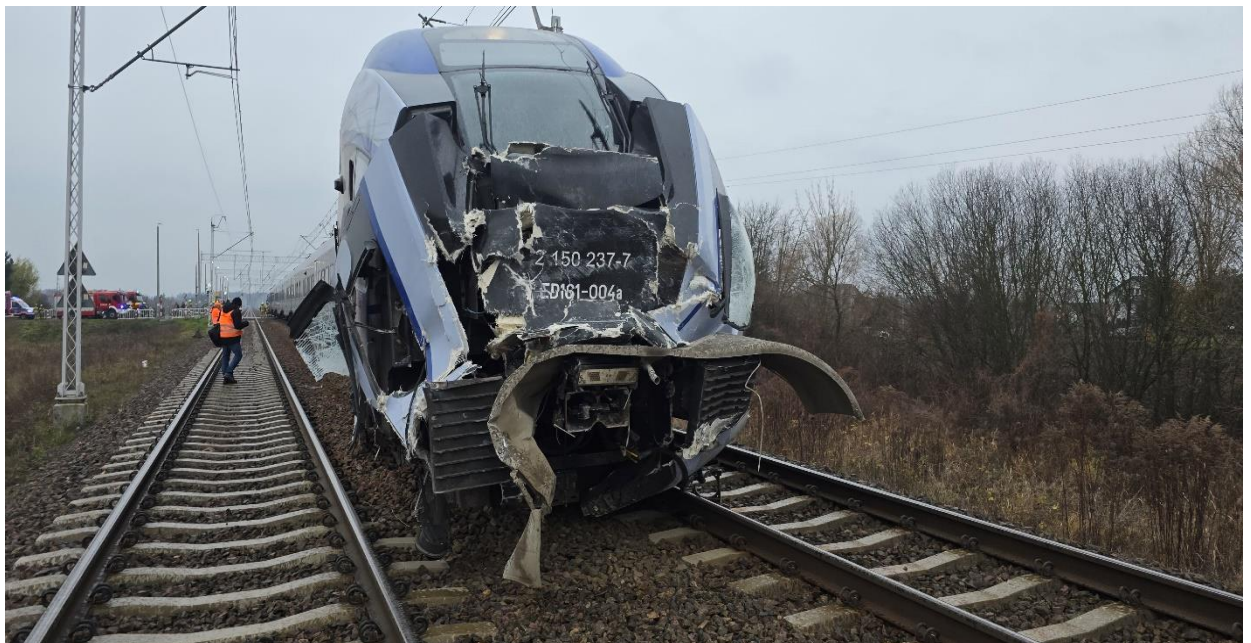
**Zdjęcie 2** – Skutki zdarzenia w pojeździe kolejowym – uszkodzona kabina i czoło ED161- 004a (fot. komisja kolejowa)

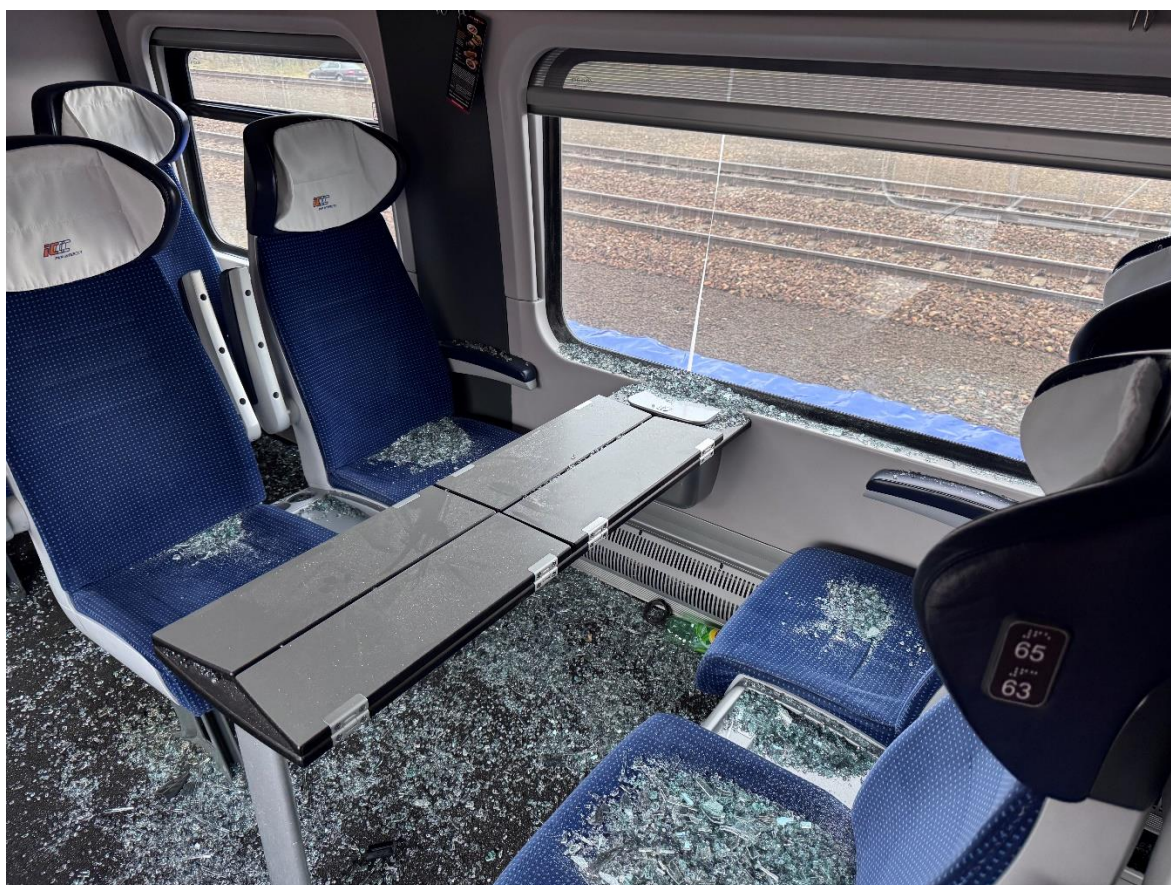
**Zdjęcie 4** – Skutki zdarzenia w pojeździe kolejowym (fot. PKBWK)

Wybita szyba w części pasażerskiej wagonu z lewej strony pociągu w drugim oknie za kabiną maszynisty (zdjęcia nr 3 i 4) oraz uszkodzone poszycie wagonu (zdjęcie 3).

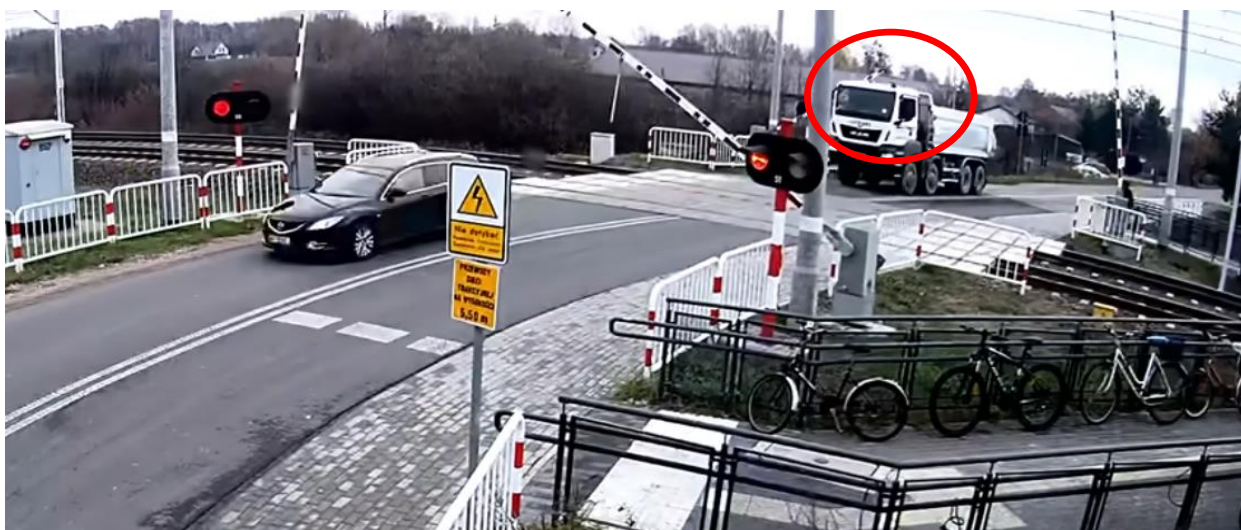
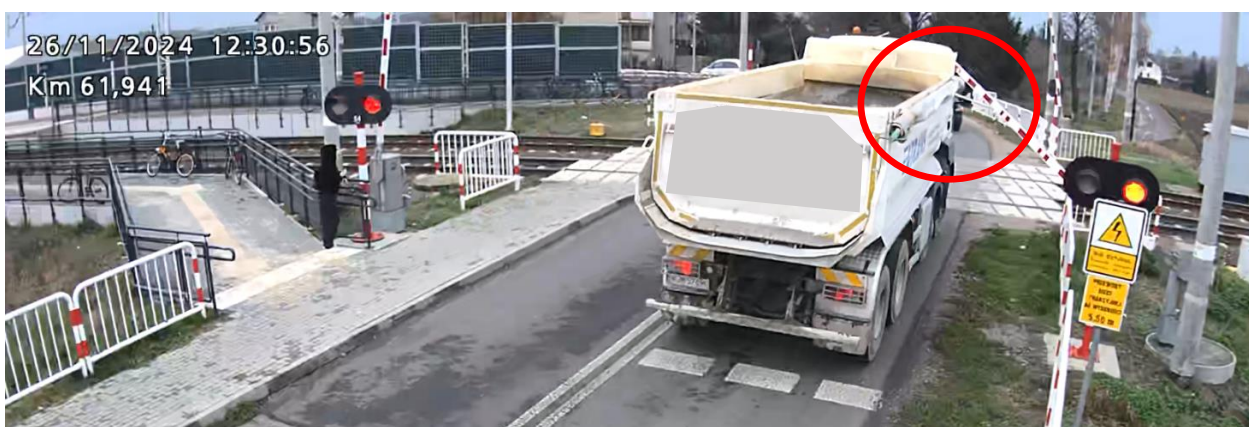
Kierowca samochodu ciężarowego kontynuuje jazdę i wjeżdżając na przejazd kolejowy, wygina profil aluminiowy półrogatki napędu rogatekowego N2, który opuszcza się pomiędzy kabiną, a przestrzeń ładunkową (zdjęcia nr 7 i 8).

**Zdjęcie 7** – Widok z kamery od strony napędu N1 w trakcie wjazdu na przejazd kolejowy samochodu ciężarowego i wygięcie rogatek (źródło: PKP PLK S.A.).

**Zdjęcie 8** – Widok z kamery od strony napędu N2 w trakcie wjazdu na przejazd kolejowy samochodu ciężarowego i wygięcie rogatek (źródło: PKP PLK S.A.).

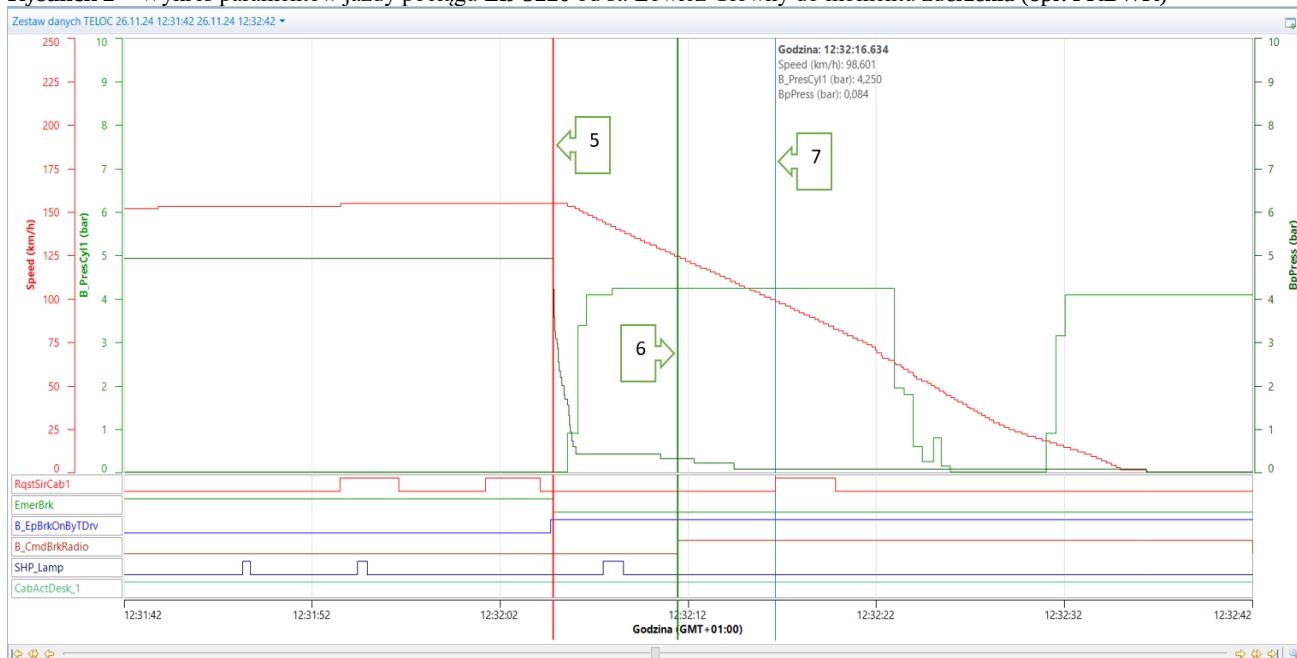
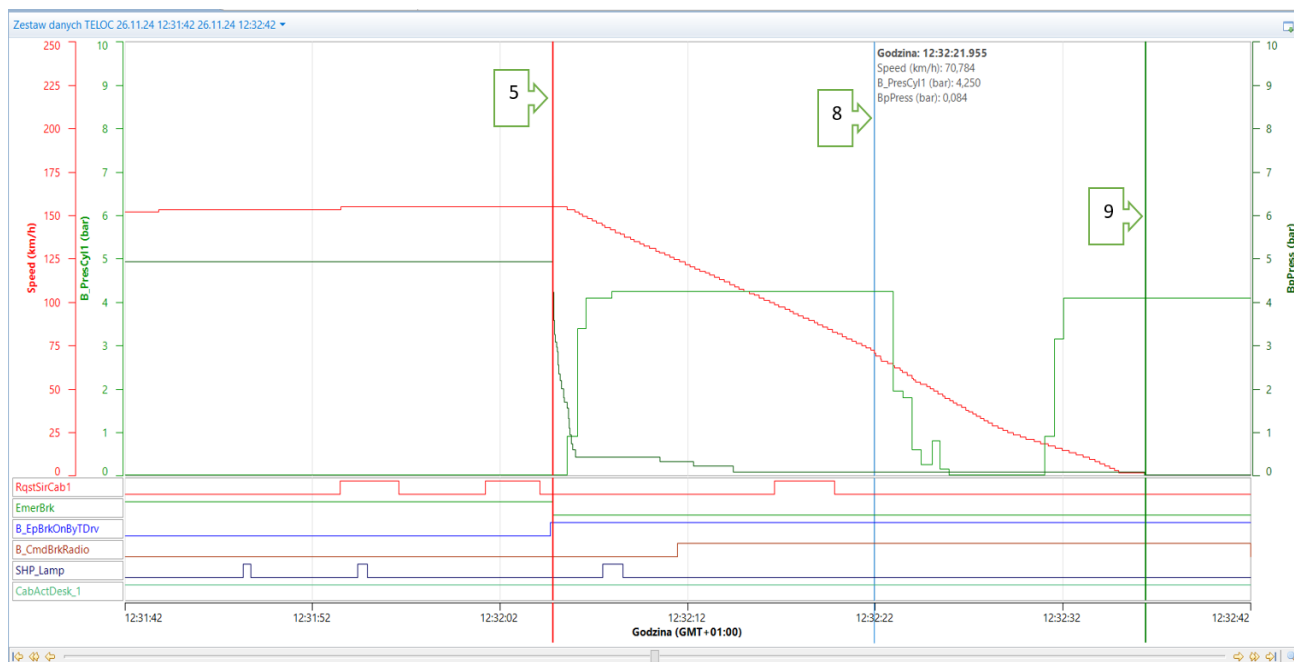
**Rysunek 2** – Wykres paramentów jazdy pociągu EIJ 5220 od st. Łowicz Główny do momentu zderzenia (opr. PKBWK)

**Rysunek 3 – Wykres paramentów jazdy pociągu EIJ 5220 minutę przed zderzeniem (opr. PKBWK)**

Rysunek 4 – Wykres parametrów jazdy pociągu EIJ 5220 minutę przed zderzeniem cd. (opr. PKBWK)

Pociąg EIJ 5220 wyjechał ze stacji Łowicz Główny zgodnie z rozkładem jazdy o godzinie 12:23:20 (rys. 2 pkt 1). Po przejechaniu 17,447 km o godzinie 12:31:53, poruszając się z prędkością 153,3 km/h, pociąg mija wskaźnik W6b zlokalizowany w kilometrze 63,020. Na jego wysokości maszynista przez 3 sekundy podaje sygnał Rp1 „Bacność” (rys.2 pkt 2). W czasie podawania sygnału akustycznego Rp1 „Bacność” maszynista potwierdza czujność i kasuje aktywowany system SHP (rys.2 pkt 3). Po przejechaniu 201 m o godzinie 12:31:56, po wyjechaniu z łuku, pomimo braku obowiązku podania sygnałów dźwiękowych, maszynista rozpoczyna podawanie przez 3 sekundy sygnał dźwiękowy Rp1 „Bacność” (rys.2 pkt 4). Po przejechaniu 37 m od miejsca zakończenia podawania Rp1 „Bacność”, o godzinie 12:32:04,8, następuje zrzut powietrza z układu hamulcowego po wdrożeniu przez maszynistę hamowania nagłego (rys 3 i 4 pkt 5). W momencie wdrożenia hamowania nagłego, pociąg znajduje się 543 m od osi przejazdu i porusza się z prędkością 155,4 km/h. O godzinie 12:32:11, przy prędkości 124,6 km/h maszynista uruchamia system „Radio-stop” i nadaje sygnał A 1r „Alarm”. Ma to miejsce 285 m od osi przejazdu (rys.3 pkt 6). Po przejechaniu 418 m od momentu wdrożenia hamowania nagłego (125 m od osi przejazdu) o godzinie 12:32:16, przy prędkości 98,6 km/h, maszynista ponownie podaje sygnał Rp1 „Bacność”(rys.3 pkt 7), który trwa 3 sekundy. O godzinie 12:32:22 przy prędkości 70,7 km/h pociąg uderza w samochód ciężarowy (rys 4 pkt 8). Czoło pociągu zatrzymało się 112 m od osi przejazdu w kilometrze 61,830 o godz.12:32:36 (rys.4 pkt 9). Czas zdarzenia zarejestrowany przez rejestrator różni się o 2 minuty od czasu podanego przez zarządcę infrastruktury w zawiadomieniu.
