## PAŃSTWOWA KOMISJA BADANIA WYPADKÓW KOLEJOWYCH

### RAPORT Nr PKBWK 02/2026

**z postępowania w sprawie incydentu kolejowego zaistniałego w dniu 13.08.2025 r.  
o godz. 03:43 na stacji Kraków Główny KGB, tor 2, km -0,090 linii kolejowej nr 629  
Kraków Główny – Kraków Bieżanów  
obszar zarządcy infrastruktury PKP Polskie Linie Kolejowe S.A. Zakład Linii Kolejowych  
w Krakowie**

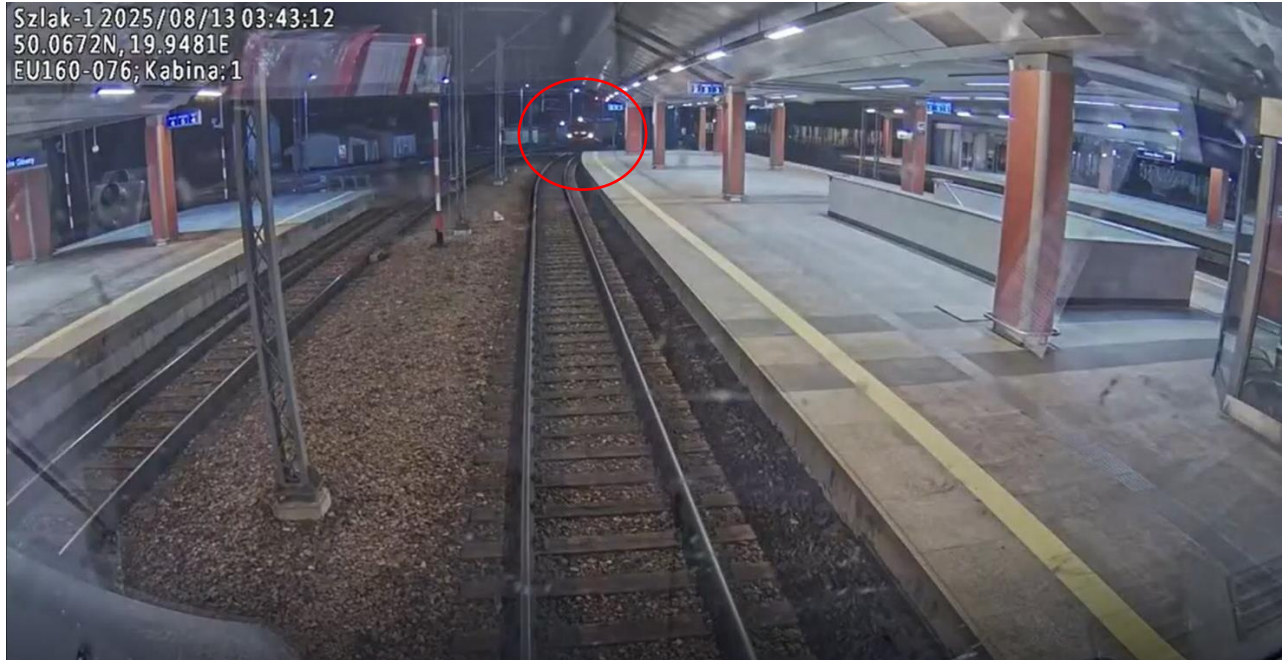
Zdjęcie 1 - Miejsce zdarzenia – widok z kabiny lokomotywy EU160 w kierunku czola pociągu kolejowego EN57-2029 (źródło: dokumentacja „PKP Intercity” S.A.)

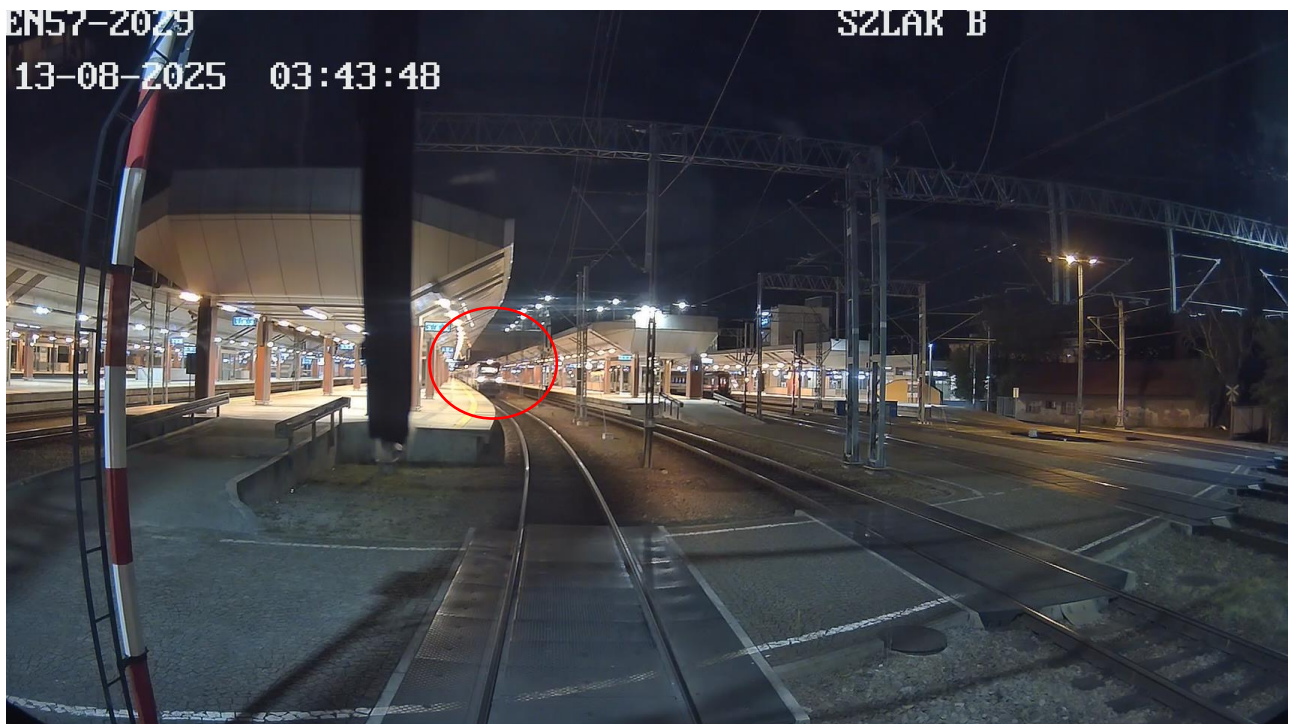
Zdjęcie 2 - Miejsce zdarzenia – widok z kabiny EZT EN57 2029 w kierunku czola lokomotywy EU160 (źródło: dokumentacja POLREGIO S.A.)

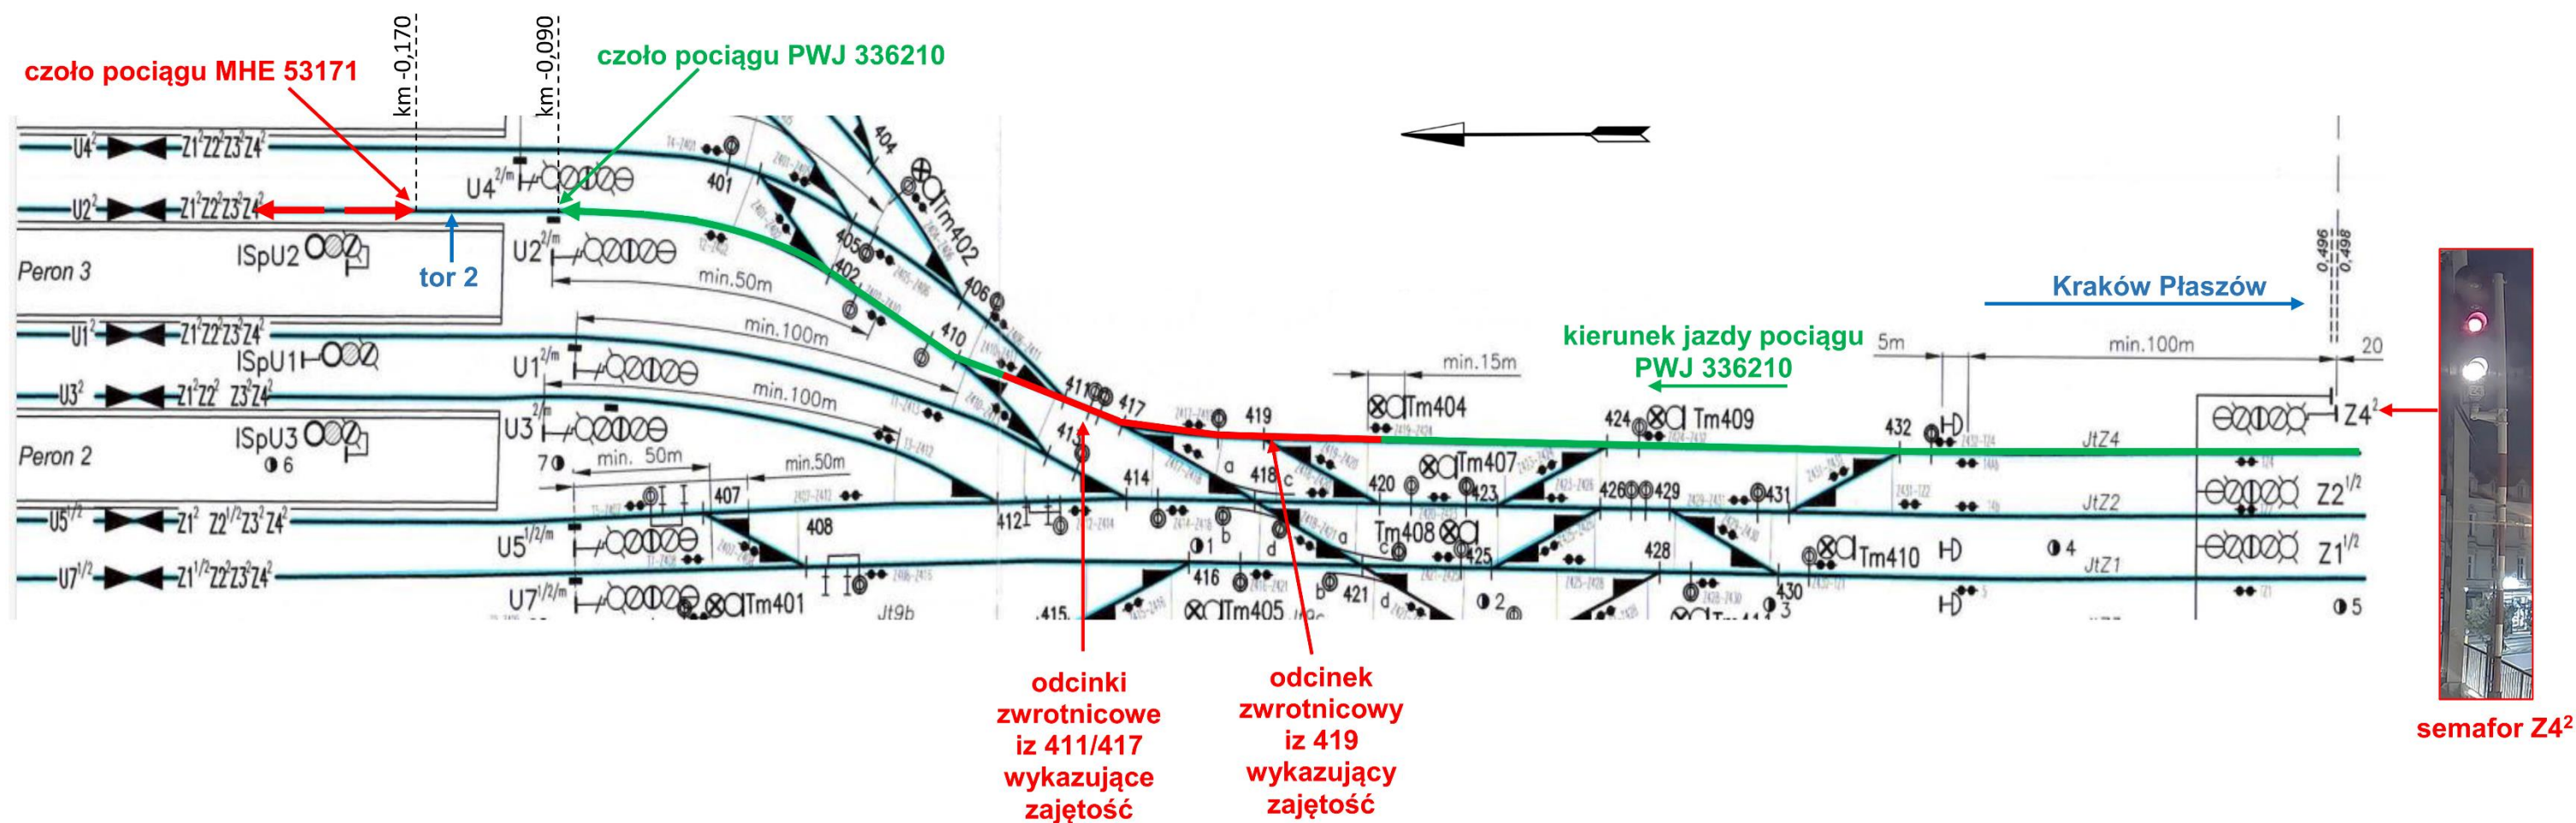
Rysunek 2 - Szkic miejsca zdarzenia (opracowanie PKBWK)
