## **Konserwacja ceramicznego ikonostasu w cerkwi św. Mikołaja Cudotwórcy w Białowieży**

"Biuletyn Konserwatorski Województwa  
Podlaskiego", 22, 2016, s. 6, 7-34

ANNA KRAUSE  
Toruń

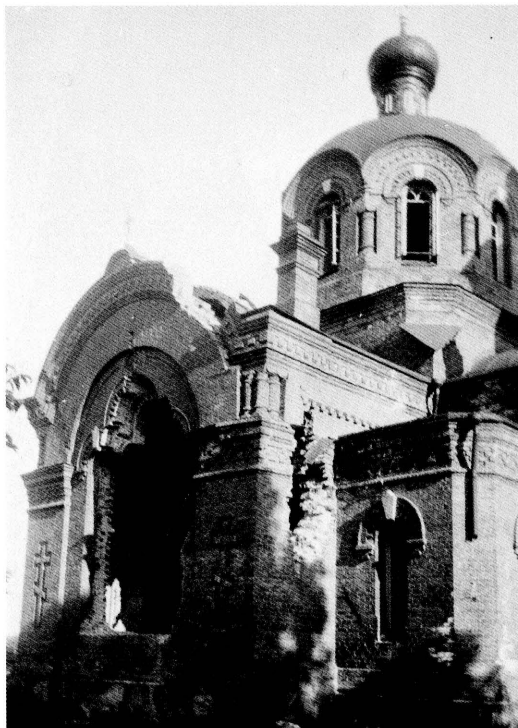
3. Cerkiew św. Mikołaja w Białowieży. Widoczne zniszczenia z okresu II wojny światowej. Ze zbiorów parafii prawosławnej św. Mikołaja Cudotwórcy w Białowieży.

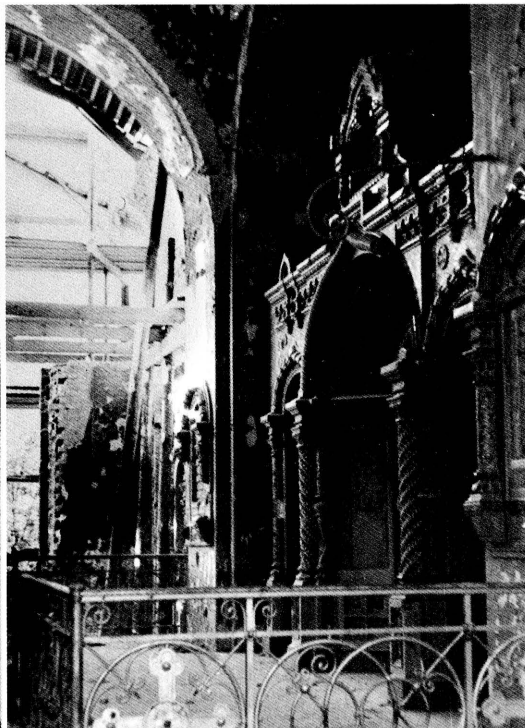
4. Cerkiew św. Mikołaja w Białowieży. Widok na ikonostas, widoczne zniszczenia z okresu II wojny światowej. Ze zbiorów parafii prawosławnej św. Mikołaja Cudotwórcy w Białowieży.

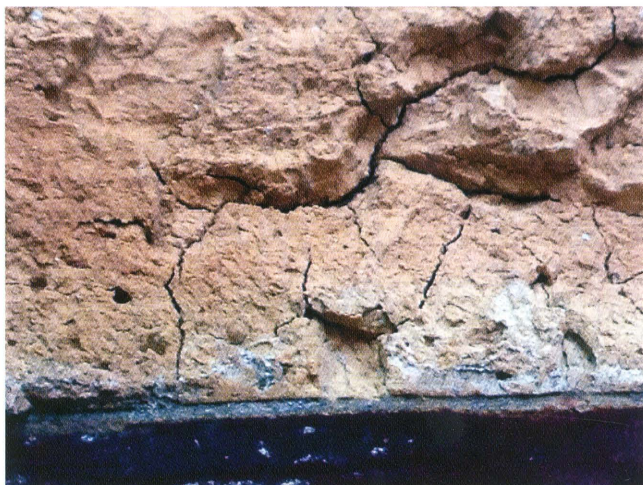
7. Ikonostas – widoczna struktura czerepu ceramicznego, spękania powstałe na skutek zbyt szybkiego schnięcia gliny.

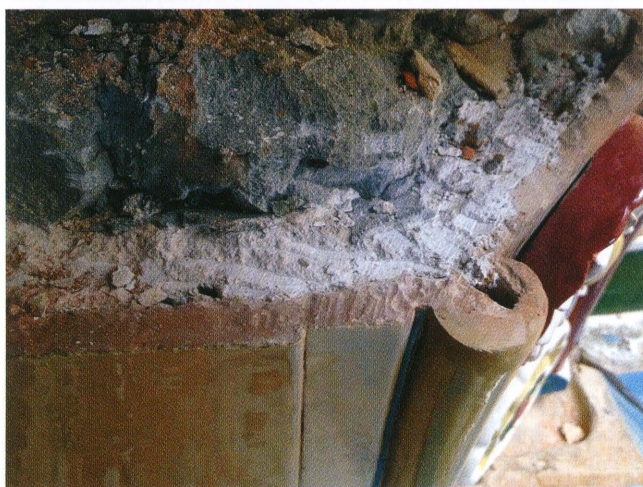
8. Kiwot – widoczna historyczna naprawa pękniętego kafała przez zalanie szkliwem i ponowny wypał.

O trudnościach nastroczających wykonanie odpowiednich elementów świadczą na przykład ślady reperacji na etapie szkliwienia: pęknięcie w czerepie zalewane było nadmiarem szkliwa, a kafel ponownie wypalany i montowany.

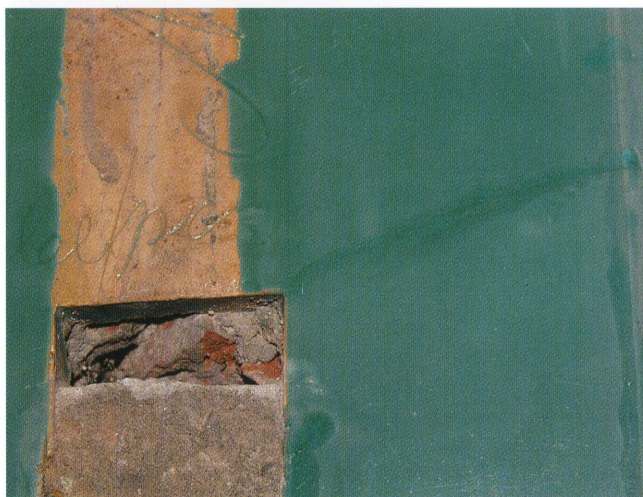
9. Ikonostas – widoczne opracowanie krawędzi oryginalnego kafała, w celu dopasowania go w łuku.

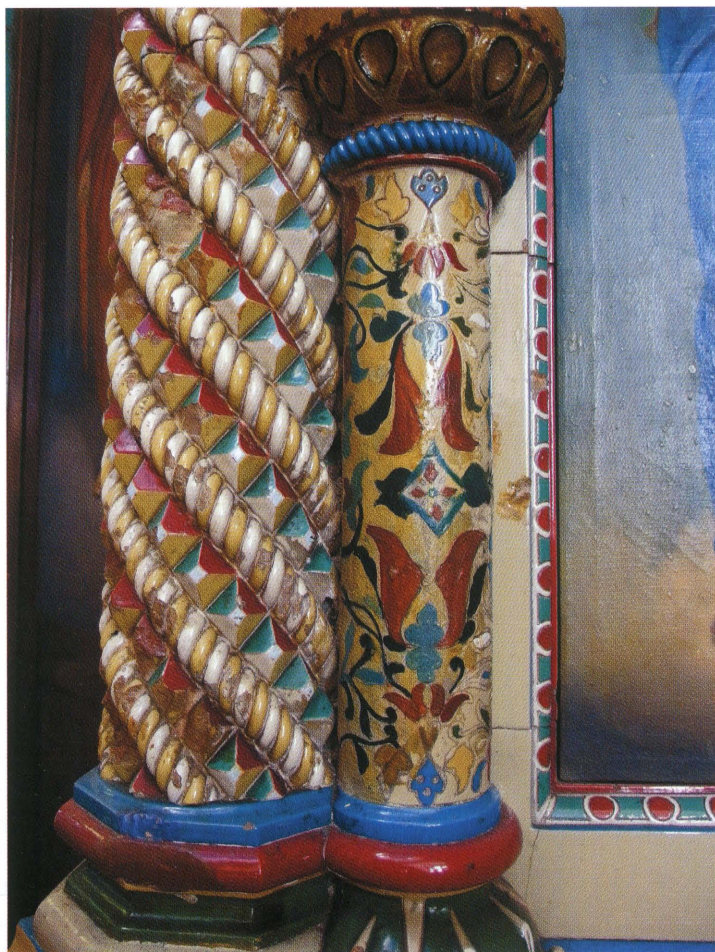
Cała powierzchnia jest silnie zabrudzona, zakurzona, pokryta plamami oleju z lampek oraz zachlapana woskiem.

14. Ikonostas – stan przed konserwacją.  
**Iconostasis – state prior to conservation.**

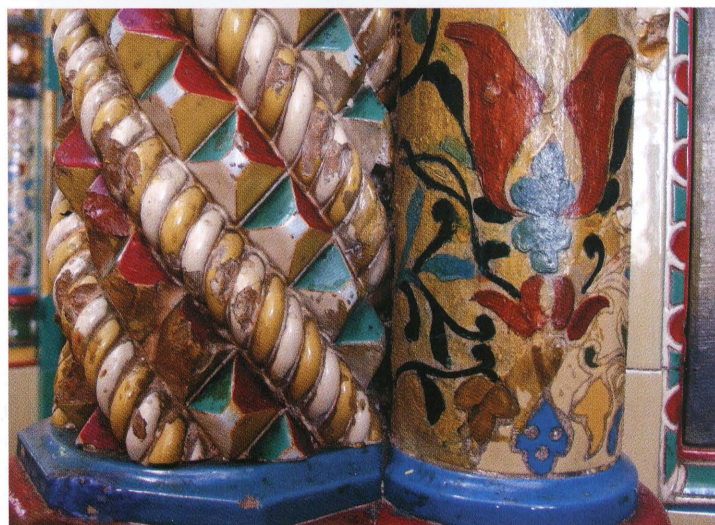
Duże wątpliwości budzi estetyczna wartość uzupełnień i rekonstrukcji. Pod względem formy rekonstrukcje wykonane są na zróżnicowanym poziomie artystycznym. Najbardziej drażniącym jednak czynnikiem dla odbiorcy jest obecnie nie forma rzeźbiarska, ale sposób wymalowań oraz starzenie się powłoki malarskiej.

15. Ikonostas – stan przed konserwacją, zbliżenie na wtórne uzupełnienia.  
**Iconostasis – state prior to conservation, close-up of secondary supplements.**

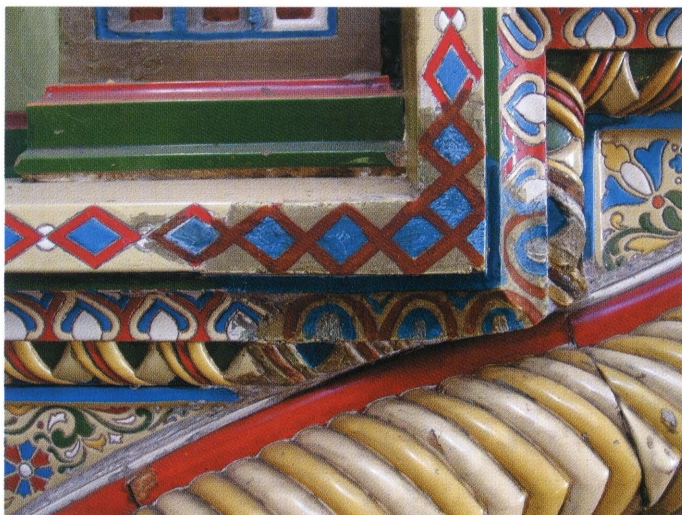
16. Ikonostas, detal – stan przed konserwacją, przebieg prac.  
Iconostasis – detail. State prior to conservation, course of work.

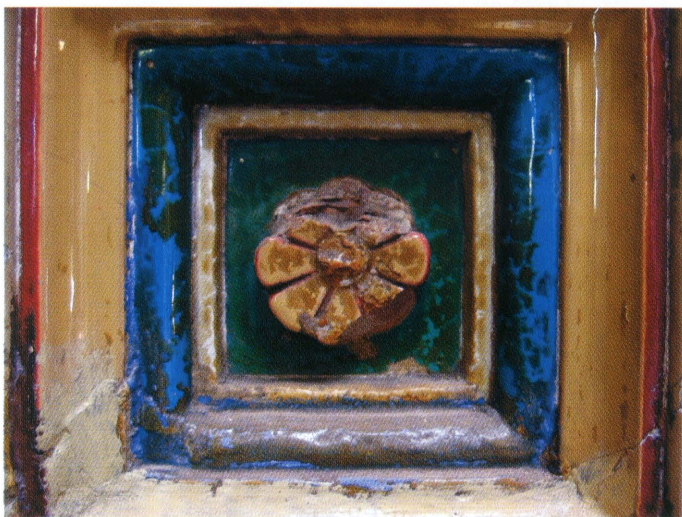
17. Ikonostas, detal – stan przed konserwacją.  
Iconostasis – detail. State prior to conservation.

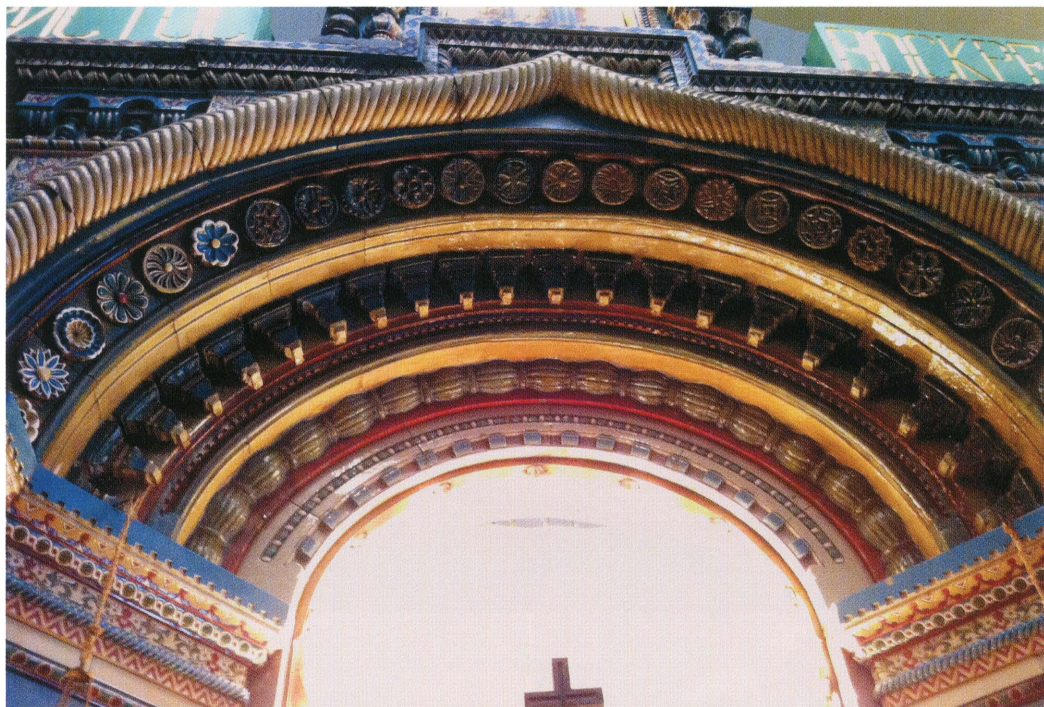
40. Ikonostas – archiwolta. Stan przed konserwacją.  
Iconostasis – archivolt. State prior to conservation.

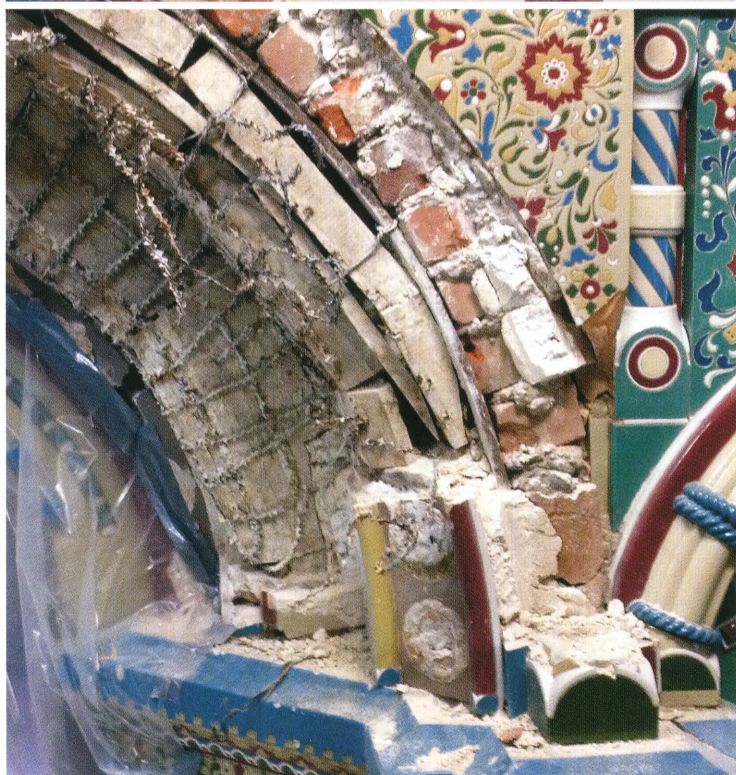
41. Ikonostas – stan w trakcie konserwacji, usuwanie rekonstrukcji archiwolty wrót carskich (lata 40. XX w.).  
Widoczna konstrukcja drewniana opleciona drutem kolczastym. *Ze zbiorów parafii prawosławnej w Białowieży.*

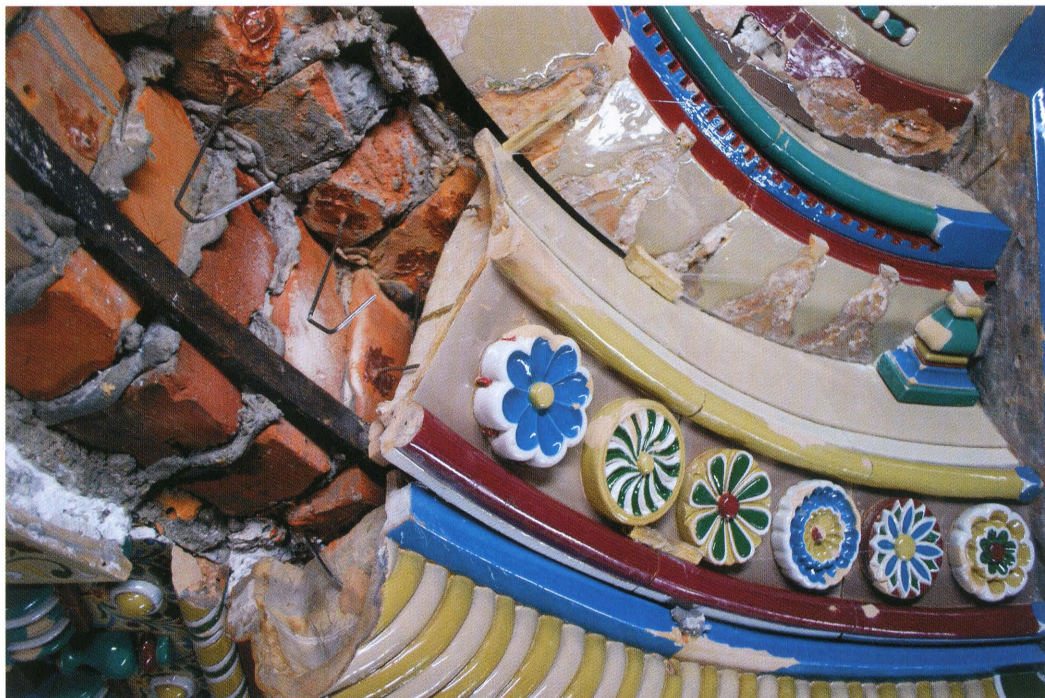
42. Ikonostas – stan w trakcie konserwacji. Wymienione kotwy mocujące kafle archiwolty.  
Iconostasis – state in the course of conservation. Exchanged anchor plates reinforcing the archivolt tiles.

Poddane konserwacji elementy zamontowano, częściowo wykorzystując oryginalne haki, częściowo korzystając z prętów ze stali nierdzewnej, osadzonych w ścianie na klej epoksydowy.
