## **PILNE zawiadomienie dotyczące bezpieczeństwa — ANULOWANIE**

Systemy Allura Xper R7.6–R8.1  
Nr referencyjny Philips: 2024-IGT-BST-010

## **PILNE zawiadomienie dotyczące bezpieczeństwa**

### **Systemy Allura Xper R7.6–R8.1**

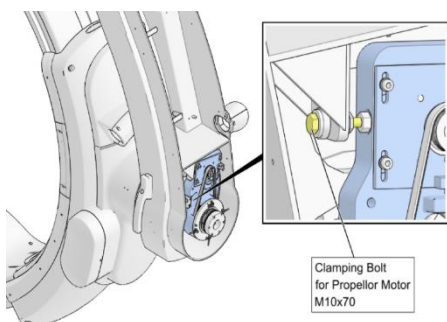
Firma Philips wykryła potencjalne problemy z bezpieczeństwem w systemach Allura R7.6–R8.1, które mają ponad 10 lat i w których nie przeprowadzono ma czas instalacji zestawów LTE. Zestaw ten obejmuje śrubę zaciskową silnika napędowego (patrz ilustracja 1) i śrubę blokującą lampy RTG (patrz ilustracja 2). W przypadku pęknięcia jednej z tych śrub część systemu nie będzie pracować zgodnie z oczekiwaniami.

*Ilustracja 1: śruba zaciskowa silnika napędowego ramienia C*

Firma Philips skontaktuje się ze wszystkimi posiadaczami systemów, których dotyczą problemy, w celu zaplanowania wizyty inżyniera serwisu, który zainstaluje zestaw Lifetime Extension (nr akcji naprawczej: FCO72200598). Na dzień publikacji niniejszego pilnego zawiadomienia dotyczącego bezpieczeństwa firma Philips przewiduje, że rozwiązanie dostępne będzie w pierwszym kwartale 2025 r.

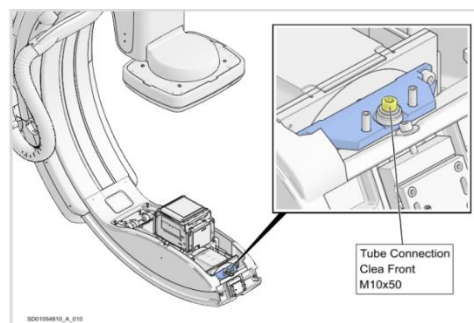
*Ilustracja 2: śruba blokująca lampy*

*RTG*

Pęknięcie śruby blokującej lampy RTG może spowodować pojawienie się na obrazie RTG zaciemnionego obszaru, który może zakryć obszar zainteresowania. Może to wymagać ponownego obrazowania (maksymalnie jeden lub dwa obrazy RTG bądź skany 3D), prowadząc do dodatkowej ekspozycji na promieniowanie. Niemniej jednak wspomniana dodatkowa ekspozycja na promieniowanie nie powinna przekroczyć zdefiniowanych przez Międzynarodową Komisję Ochrony Radiologicznej (ICRP) dawek progowych grożących chorobą lub obrażeniami ciała.

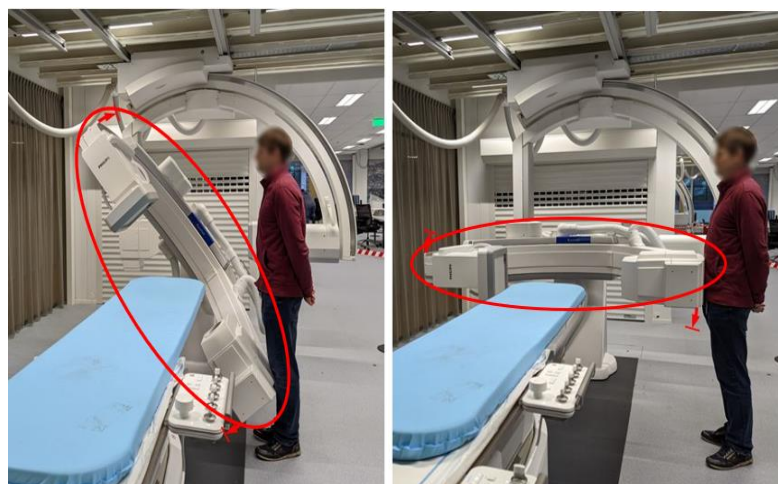
- Pęknięta śruba silnika napędowego może powodować nieprawidłowe ruchy ramienia C i skutkować potencjalnym zderzeniem ramienia C z pacjentami lub osobami postronnymi (patrz ilustracja 3). Wspomniane nieprawidłowe ruchy mogą również sprawić, że system błędnie wykryje kolizję, tym samym blokując zmotoryzowany ruch ramienia C.
- Pęknięta śruba blokująca lampy RTG może spowodować uderzenie lampy w osłonę, skutkując nieoczekiwanymi zakłóceniami oraz obecnością zaciemnionego obszaru (do 25%) na obrazie RTG. W wyniku tego obszar zainteresowania na obrazie RTG może zostać zakryty, przez co konieczne będzie ponowne skanowanie.

*Ilustracja 3: nieprawidłowe ruchy ramienia C (zaznaczone czerwonymi elipsami) wywołane pęknięciem śruby zaciskowej silnika napędowego.*

Pęknięcie śruby zaciskowej silnika napędowego może spowodować nieprawidłowe ruchy ramienia C, potencjalnie skutkując zderzeniem lampy lub detektora z członkami personelu lub pacjentami, co może spowodować nieznaczne obrażenia fizyczne (np. krwiak/siniaki, zadrapania, drobne skaleczenia, otarcia skóry). Co więcej, wspomniane nieprawidłowe ruchy mogą prowadzić do błędnego wykrycia kolizji, tym samym blokując wszystkie zmotoryzowane ruchy ramienia C i potencjalnie opóźniając postawienie diagnozy lub leczenie.

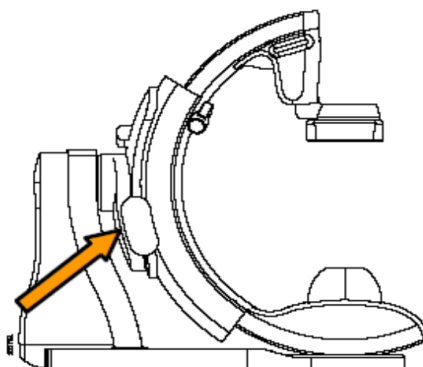
Systemy, których dotyczą problemy, można zidentyfikować, sprawdzając nazwę produktu oraz numer modelu. Informacje te znajdują się etykiecie identyfikacyjnej systemu umieszczonej na pozycjonerze przednim (patrz ilustracja 4).

*Ilustracja 4: lokalizacja etykiet na pozycjonerze przednim*
