# Ważna informacja dotycząca bezpieczeństwa stosowania

ACHC 25-05.A.OUS

Analizator Atellica CH  
Analizator Atellica CI

| Tytuł | Zanieczyszczenie niektórych butelek Atellica CH Diluent z serii o numerze 0000191602 |

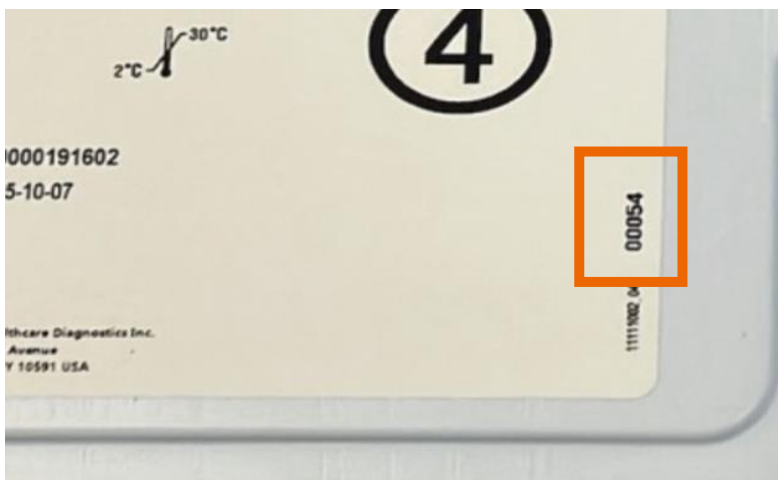
- Umieszczenie sekwencyjnego numeru na butelce

**Uwaga:** Sekwencyjne numery na butelkach różnią się od sekwencyjnych numerów na kartonie, ponieważ w kartonie znajdują się dwie butelki (patrz zdjęcia w załączniku).

3. Opróżnić rezerwuar, a następnie ponownie zainstalować rezerwuar i zacisk mocujący w analizatorze.
4. Załadować Atellica CH Diluent z serii wolnej od wad (**nie używać serii 0000191602 z numerem sekwencyjnym niższym niż 2200 na kartonie lub 4400 na butelce**) w analizatorze (Patrz punkt „Sprawdzanie systemu CH oraz płynów IMT” w pomocy online do podręcznika operatora analizatora Atellica CH 930 lub punkt „Wymiana płynów w systemie analizatora Atellica CI” w pomocy online do podręcznika operatora analizatora Atellica CI).
