STADIUM:	<b>EKSPERTYZA</b>
TYTUŁ PROJEKTU:	<b>EKSPERTYZA STANU TECHNICZNEGO MOSTU PRZEZ RZECĘ MROŻYCĘ W M. GŁOWNO W KM 25+123 DROGI KRAJOWEJ NR 14</b>
LOKALIZACJA OBIEKTU:	Województwo: łódzkie, Powiat: zgierski, Jednostka ewidencyjna: 102001_1, Głowno Miasto Obręb: 0010 Głowno 10 Numery działek ewidencyjnych: 9/1, 9/2, 10, 10/1, 10/2
ADRES OBIEKTU:	km 25+123 Drogi Krajowej nr 14
KATEGORIA OBIEKTU:	<b>XXVIII – drogowe i kolejowe obiekty mostowe</b>
BRANŻA:	<b>Mostowa</b>
INWESTOR:	<b>Generalna Dyrekcja Dróg Krajowych i Autostrad Oddział w Łodzi ul. Irysowa 2 91-857 Łódź</b>

Gdynia, listopad 2023 r.

### **„EKSPERTYZA STANU TECHNICZNEGO MOSTU PRZEZ RZEKĘ MROŻYCĘ W M. GŁOWNO W KM 25+123 DROGI KRAJOWEJ NR 14”**

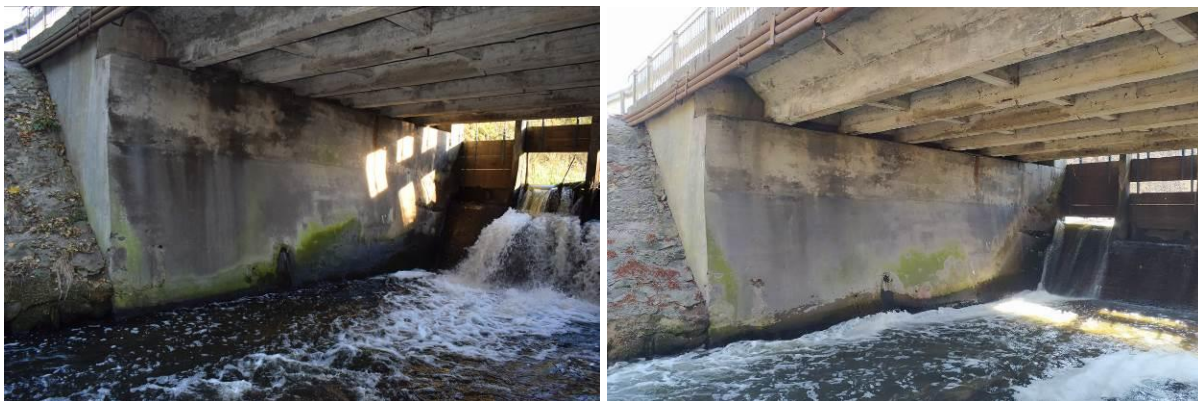
Analizując stan wizualny poszczególnych elementów konstrukcyjnych mostu od czasu przeprowadzenia oceny stanu technicznego w czerwcu 2021 roku do listopada 2023 r. należy stwierdzić zwiększenie ubytków otuliny prętów zbrojeniowych dźwigarów, występowanie większej powierzchni przecieków przez przyczółki, destrukcję stalowej osłony kabli po stronie wody dolnej.

W stanie obecnym stwierdzono również niższy poziom wody w przestrzeni podmostowej. W konsekwencji widoczne są zwiększone ilości osadów organicznych na obu przyczółkach mostu.

Fot. 5 i 6 Widok od strony wody dolnej rzeki Mroźnicy – stan techniczny przyczółka od strony m. Łowicz

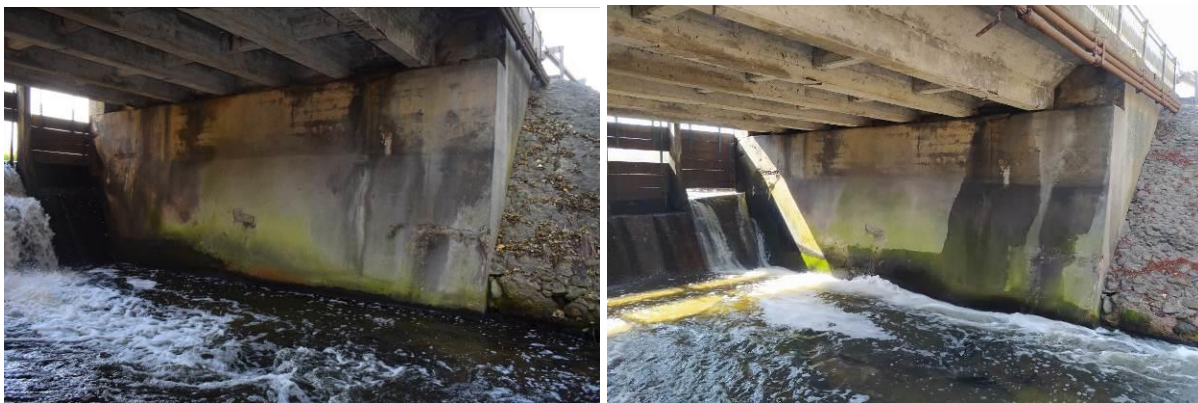
Fot. 7 i 8 Widok od strony wody dolnej rzeki Mroźnicy – stan techniczny przyczółka od strony m. Łódź

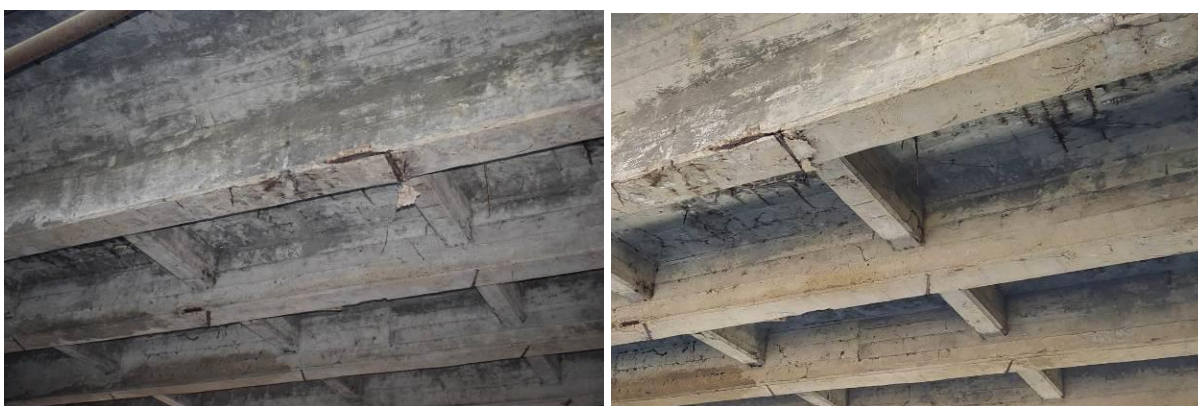
Widoczne ubytki otuliny prętów zbrojeniowych na dźwigarach oraz płycie pomostowej. Widoczne przecieki przez płytę, wykwity solne, zacieki, korozja prętów zbrojeniowych płyty i dźwigarów.

Fot. 9 i 10 Widok od strony wody dolnej rzeki Mroźnicy – stan techniczny dźwigarów i płyty pomostowej

W związku brakiem możliwości zatrzymania postępujących zjawisk korozyjnych występujących w płycie i dźwigarach głównych zaleca się wykonanie przebudowy obiektu mostowego w przeciągu 4 lat od momentu wykonania niniejszej oceny stanu technicznego.

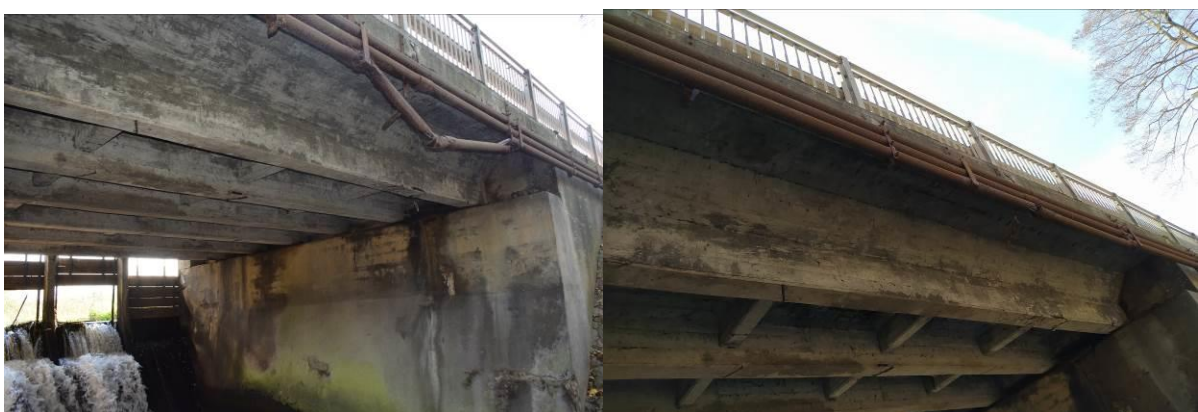
Fot. 11 i 12 Widok od strony wody dolnej rzeki Mroźnicy – stan techniczny rur osłonowych instalacji obcych na obiekcie

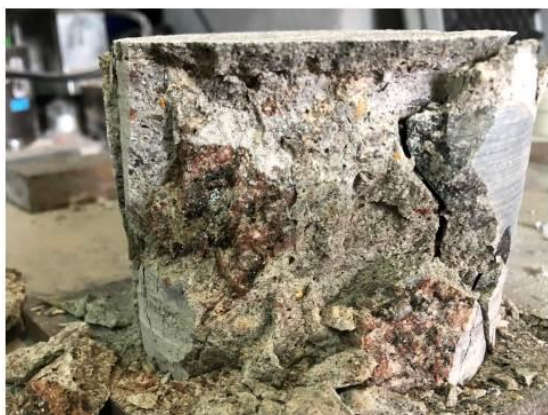
Fotografia numer 3. Próbką PZ 2

Podczas badań wytrzymałościowych zwrócono uwagę na występowanie frakcji kruszywa grubego >40mm i frakcji drobnej do 2mm. W pobranych próbkach nie było frakcji kruszywa pośredniego. Taki rozrzut pomiędzy frakcjami powoduje, że próbki charakteryzują się bardzo dużą niejednorodnością struktury, co ma bardzo znaczący wpływ na wyniki wytrzymałości na ściskanie. Dodatkowo dostrzeżono, że rodzaj kruszywa też był różny w każdej z próbek, co świadczy o tym, że nie było to kruszywo selekcjonowane do mieszanki betonowej. W pobranych próbkach zidentyfikowano kruszywo z każdego rodzaju ze skał tj. magmowe, osadowe i metamorficzne. Na fotografii 4 przedstawiono widok na próbkę po badaniu wytrzymałości na ściskanie, w którym doszło do rozłupania kruszywa, co świadczy o jego niskiej wytrzymałości, a tym samym zaniżeniu ogólnego wyniku dla danej próbki. Charakter zniszczenia każdej ze zginiatanych próbek, był taki, że w pierwszej kolejności uszkodzeniu ulegało kruszywo dużej frakcji >40mm lub jego odspojenie ze struktury próbki. Poniżej przedstawiono fotografie próbek PZ 2 i PZ 3.
