**PROGRAM PRAC KONSERWATORSKICH
DLA STOLARKI OKIENNEJ I DRZWIOWEJ
INSTYTUTU EKSPERTYZ SĄDOWYCH
IM. PROF. DR JANA SEHNA
U ZBIEGU ULIC WESTERPLATTE 9
I MARII SKŁODOWSKIEJ CURIE 1 W KRAKOWIE**

Kraków 2021

DOKUMENTACJA OPISOWA

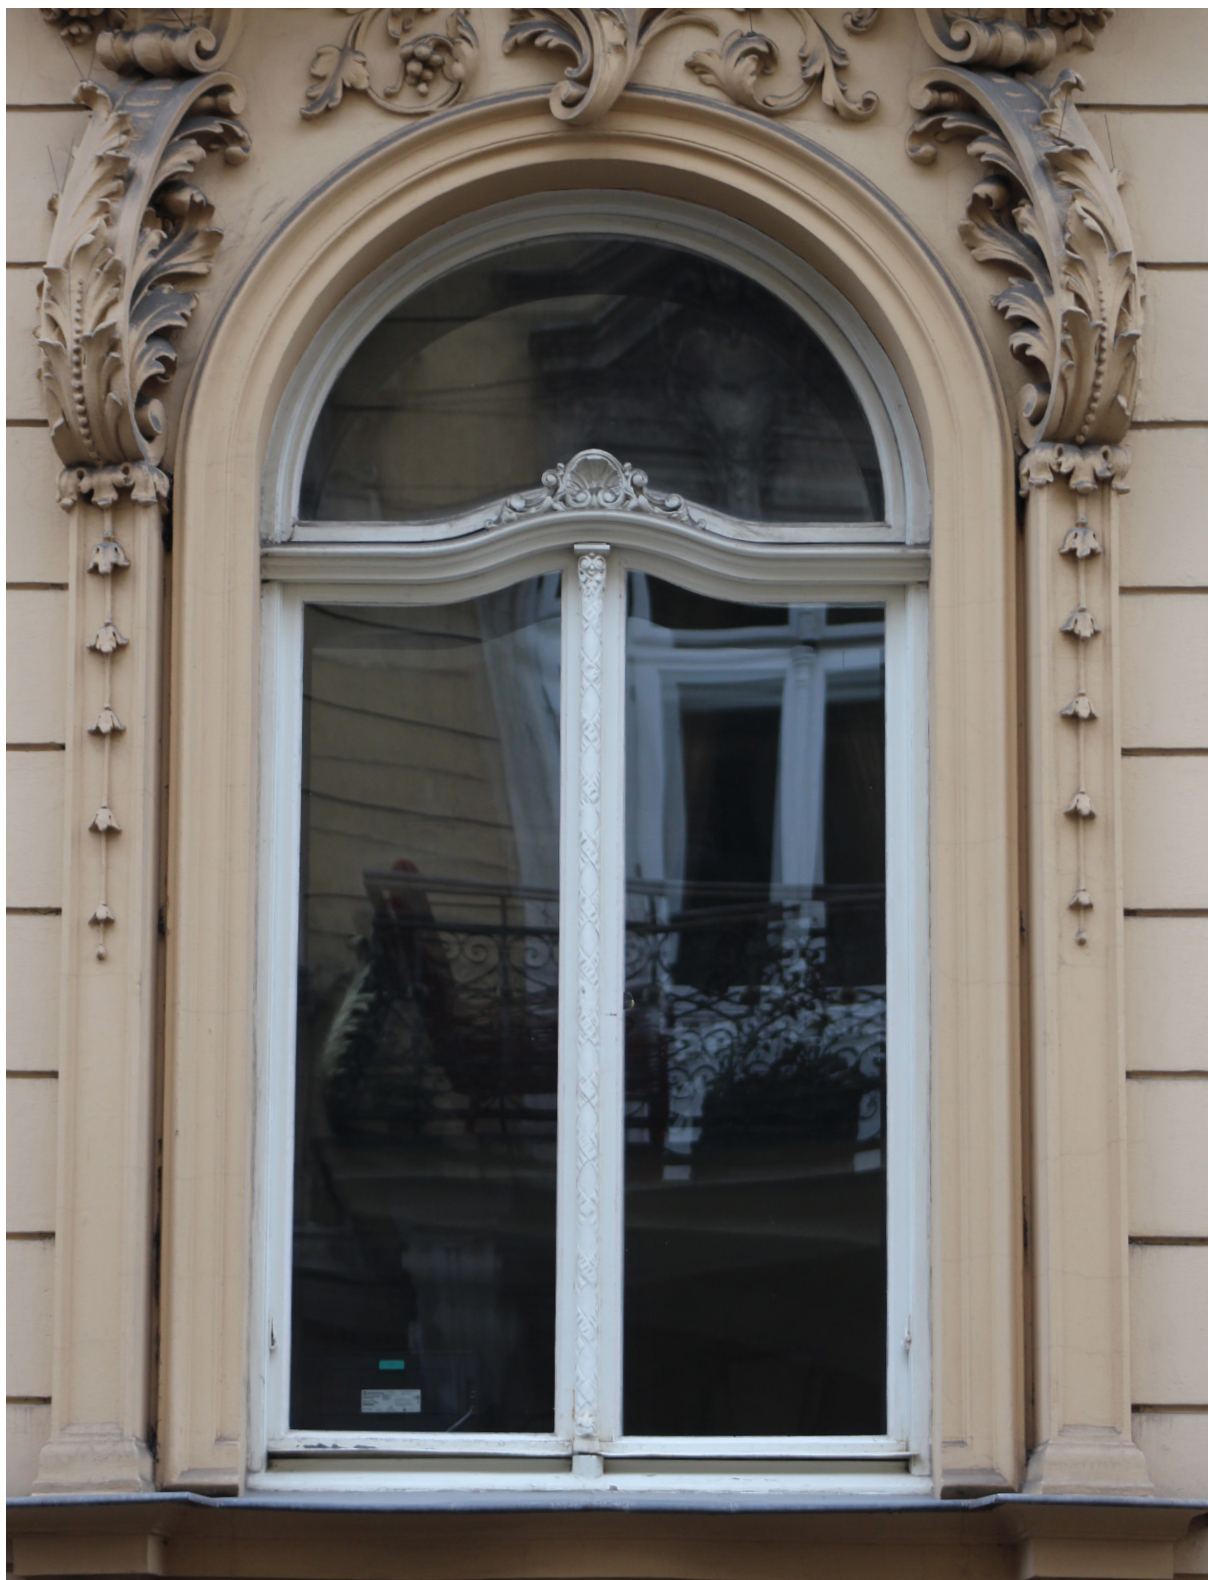
Fot. Nr 3.

Stolarka okienna budynku Instytutu Ekspertyz Sądowych przy ul. Westerplatte 9/Marii Skłodowskiej Curie 1 w Krakowie. Stan zachowania przed konserwacją. Poziom Parteru. Widoczne zabrudzenia, łuszcząca się warstwa malarska, okapniki z produktami korozji tlenkowej.

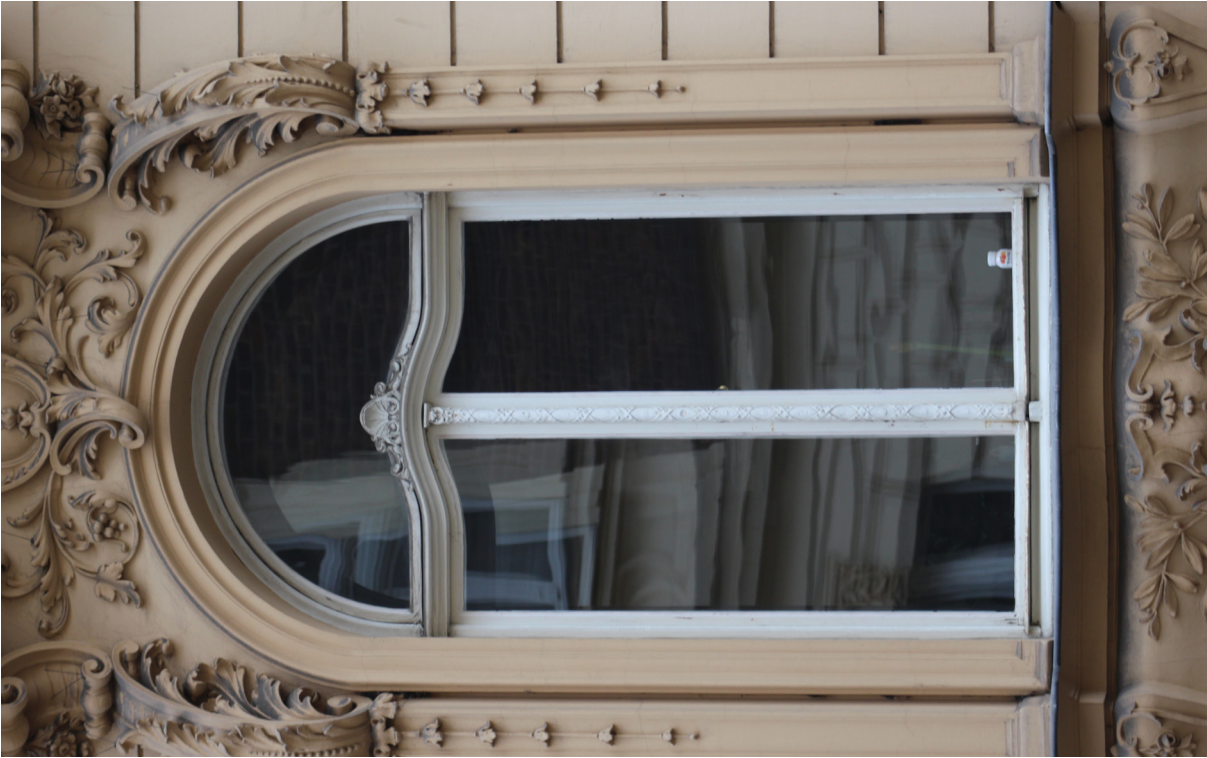
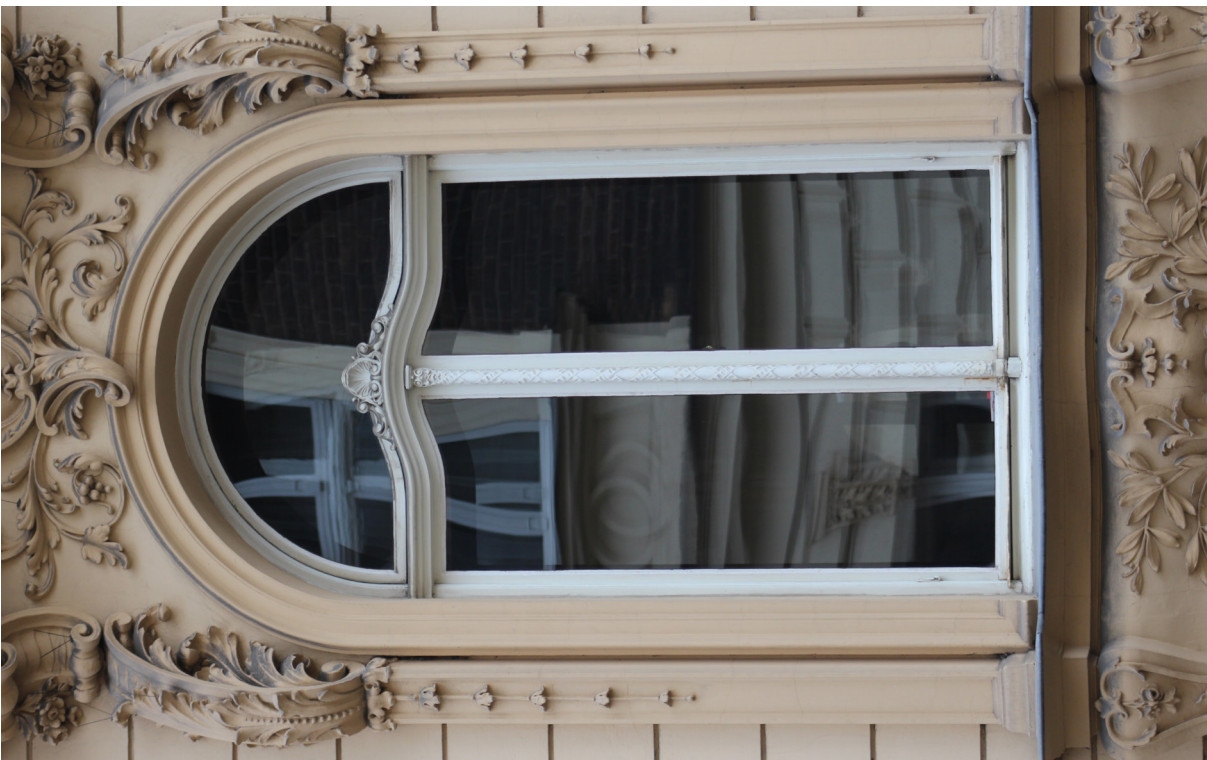
Fot. Nr 4, 5.

Stolarka okienna budynku Instytutu Ekspertyz Sądowych przy ul. Westerplatte 9/Marii Skłodowskiej Curie 1 w Krakowie. Stan zachowania przed konserwacją. Poziom Parteru. Widoczne zabrudzenia, łuszcząca się farba oraz okapniki z produktami korozji tlenkowej, brak nielicznych detali dekoracji słupka.

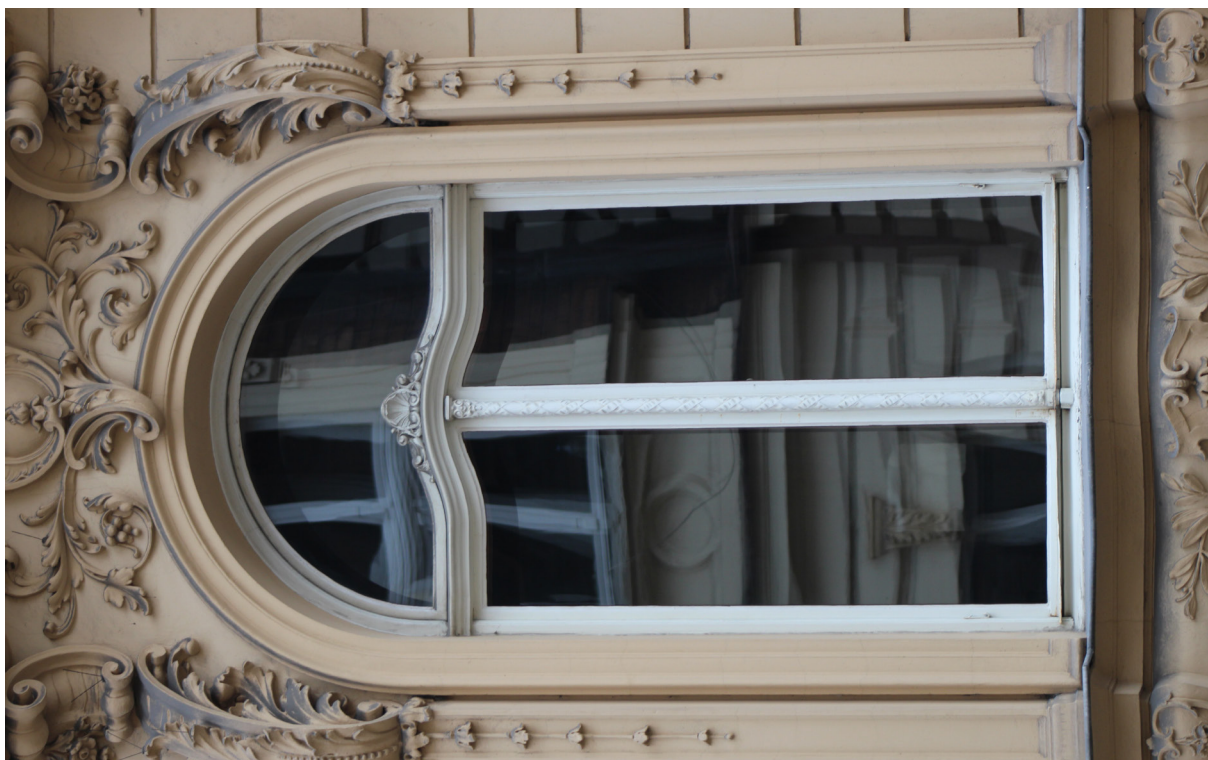
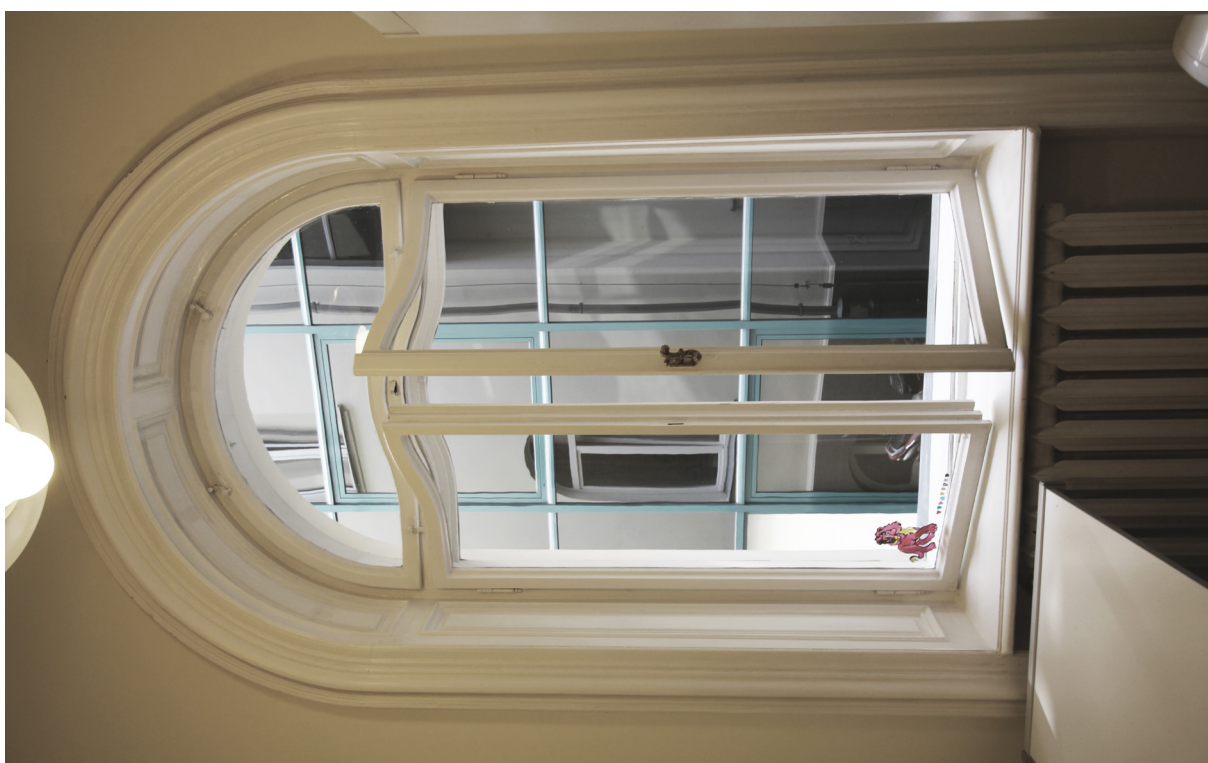
Fot. Nr 6, 7.

Stolarka okienna budynku Instytutu Ekspertyz Sądowych przy ul. Westerplatte 9/Marii Skłodowskiej Curie 1 w Krakowie. Stan zachowania przed konserwacją. Poziom Parteru. Widoczne zabrudzenia, spękania dylatacji i złączy stolarskich, spękania płycin w skrzynce okiennej.

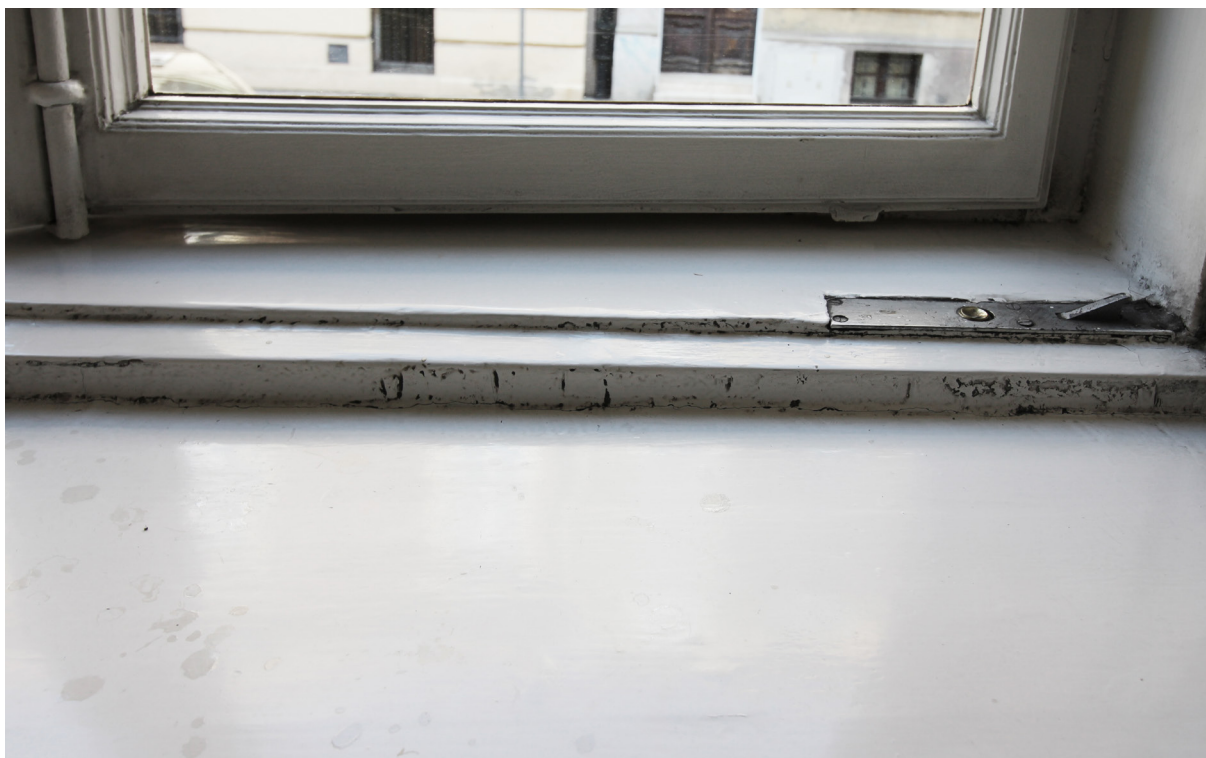
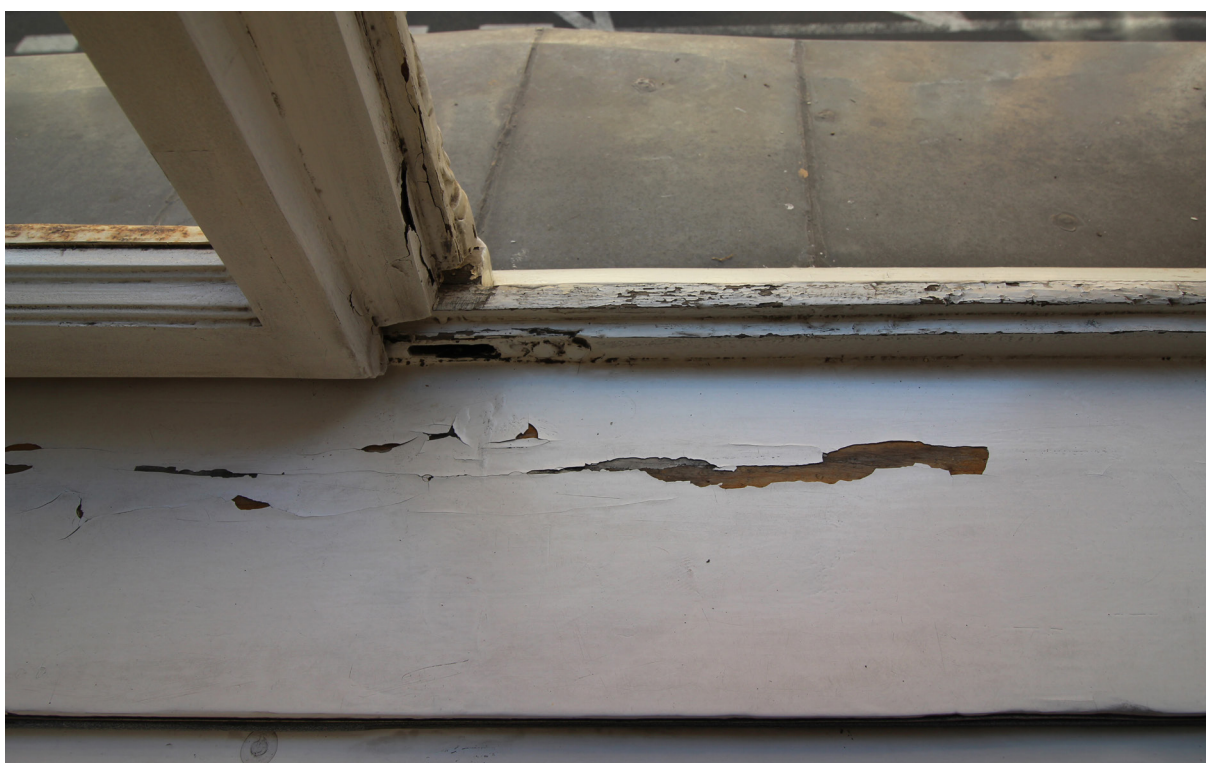
Fot. Nr 10, 11.

Stolarka okienna budynku Instytutu Ekspertyz Sądowych przy ul. Westerplatte 9/Marii Skłodowskiej Curie 1 w Krakowie. Stan zachowania przed konserwacją. Poziom Parteru. Widoczna łuszcząca się farba, miejscami ubytki do drewna, wgniecenia mechaniczne, produkty korozji tlenkowej na metalowych elementach.

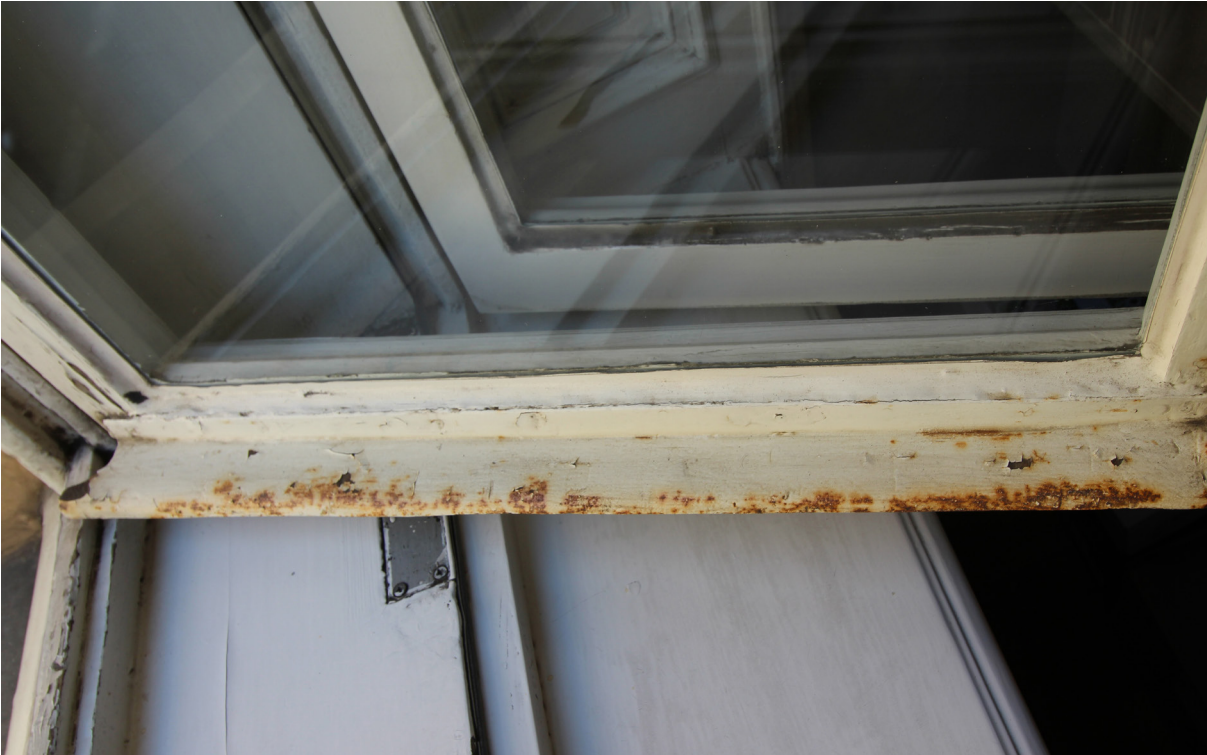
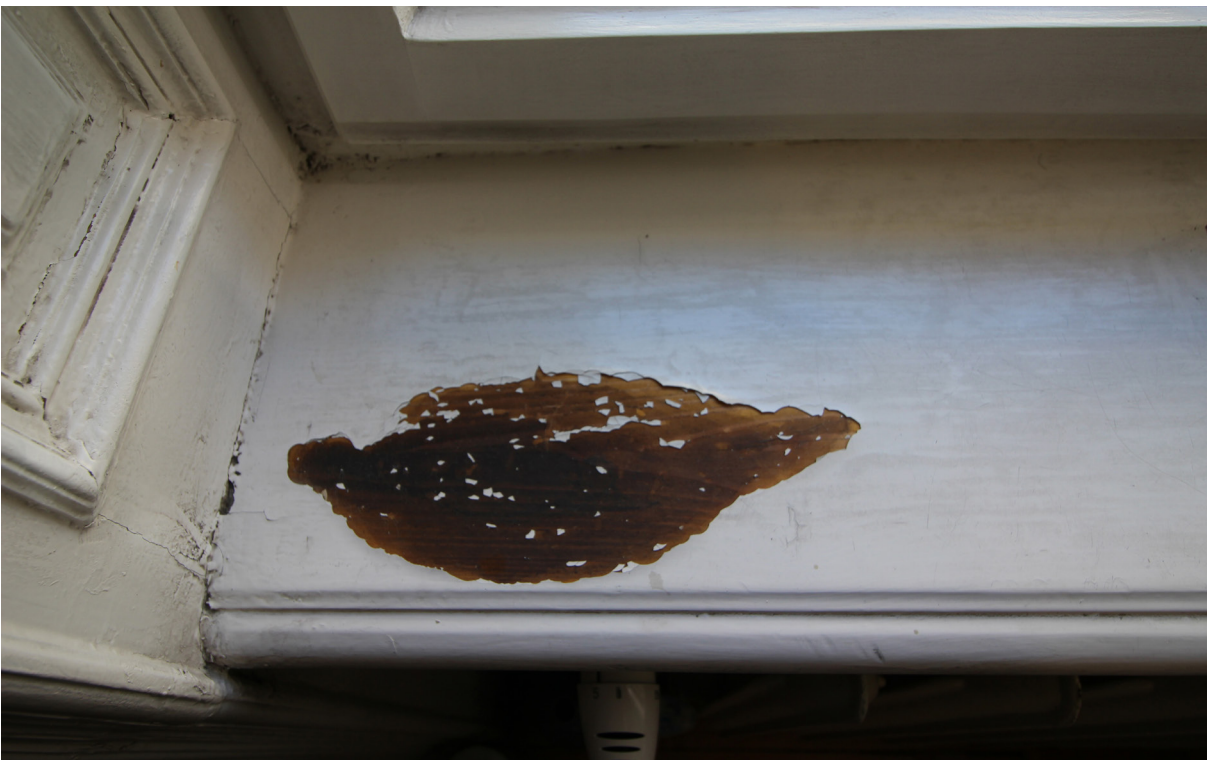
Fot. Nr 12, 13.

Stolarka okienna budynku Instytutu Ekspertyz Sądowych przy ul. Westerplatte 9/Marii Skłodowskiej Curie 1 w Krakowie. Stan zachowania przed konserwacją. Poziom Parteru. Widoczne zalania farbą złączy stolarskich, produkty korozji tlenkowej na okapniku, złuszczenia farby do drewna, zawilgocone drewno.

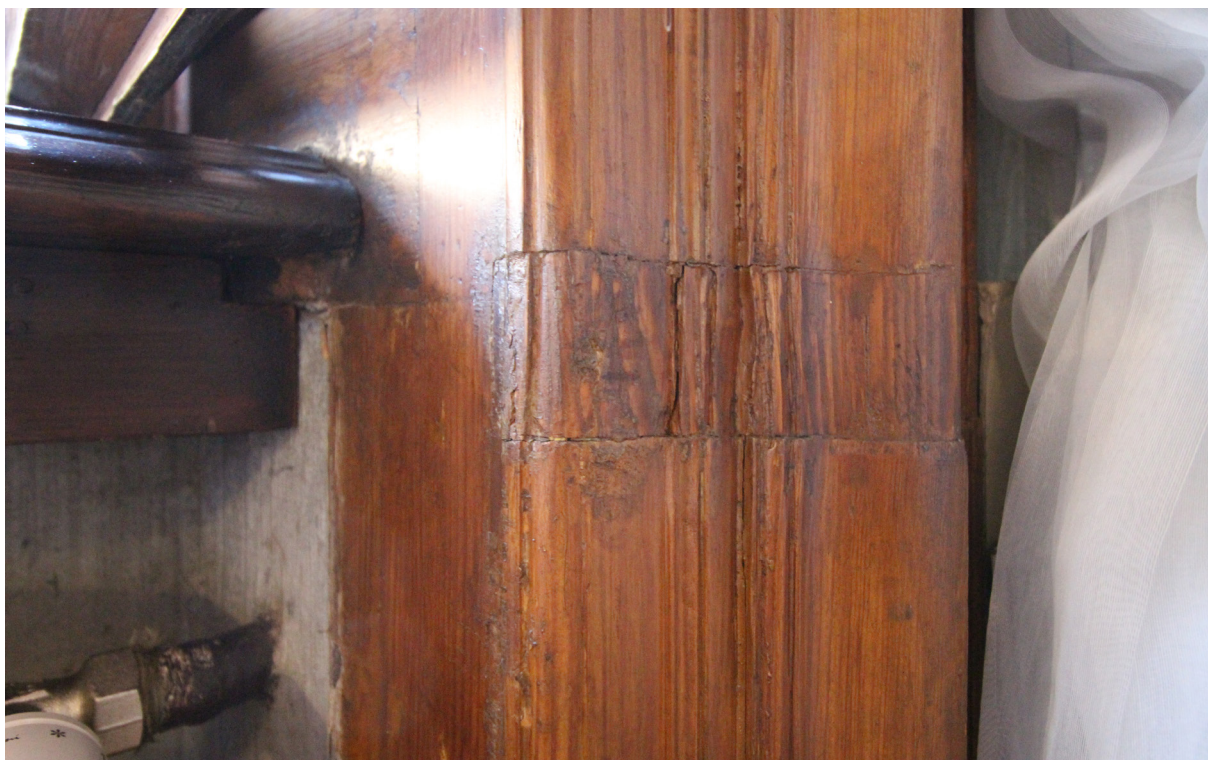
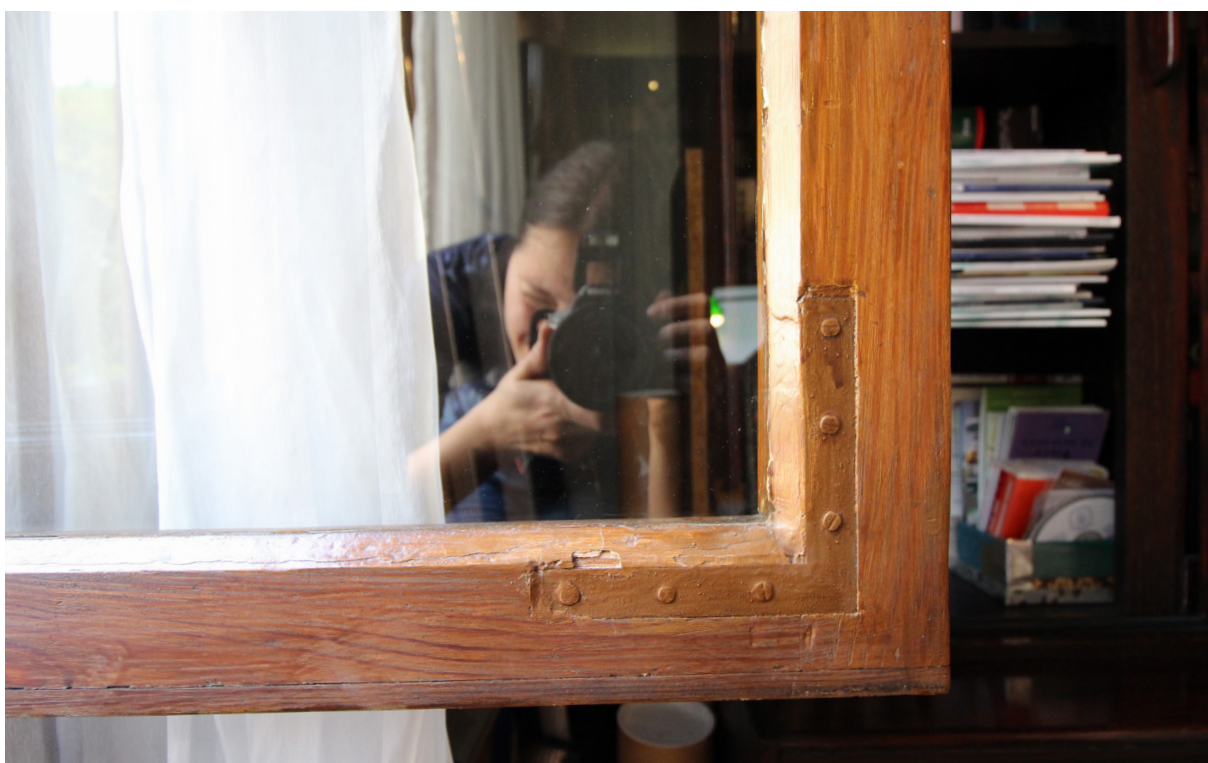
Fot. Nr 14, 15.

Stolarka okienna budynku Instytutu Ekspertyz Sądowych przy ul. Westerplatte 9/Marii Skłodowskiej Curie 1 w Krakowie. Stan zachowania przed konserwacją. Poziom Parteru. Brak warstwy malarskiej, okna pokryte lakierem bezbarwnym, widoczne fleki, wgniecenia i spękania drewna.

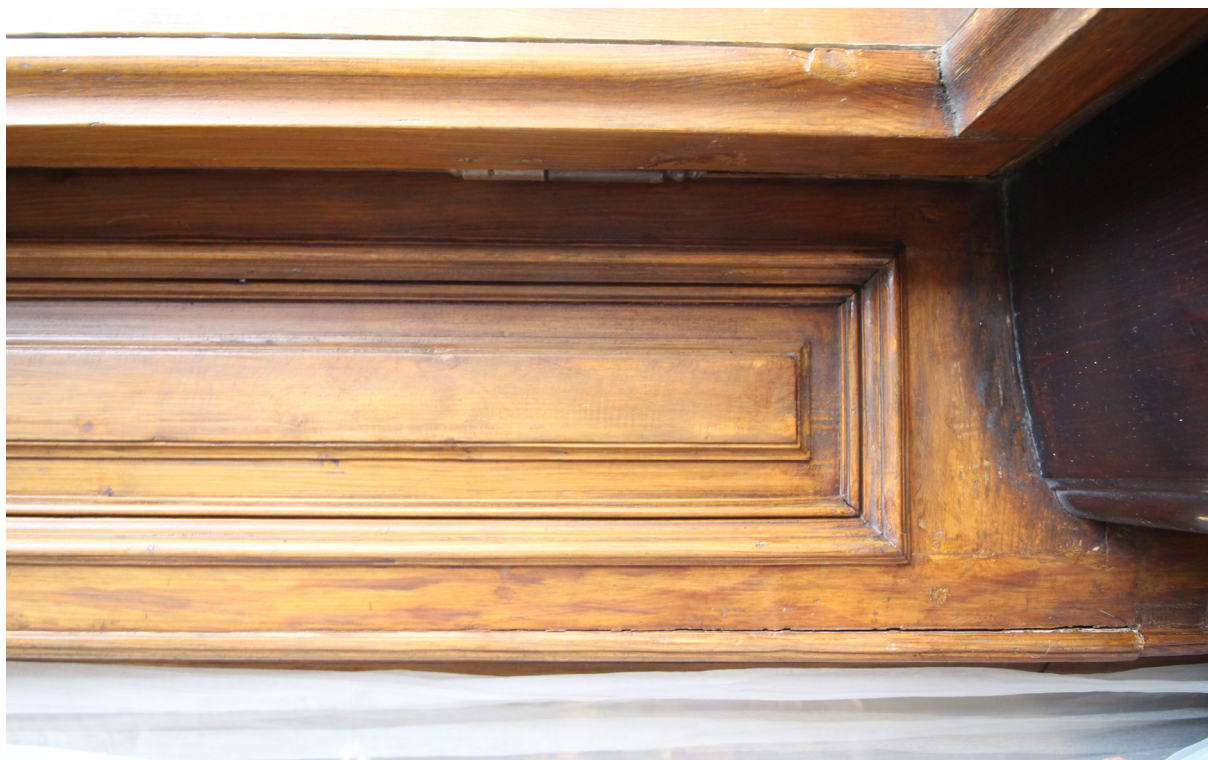
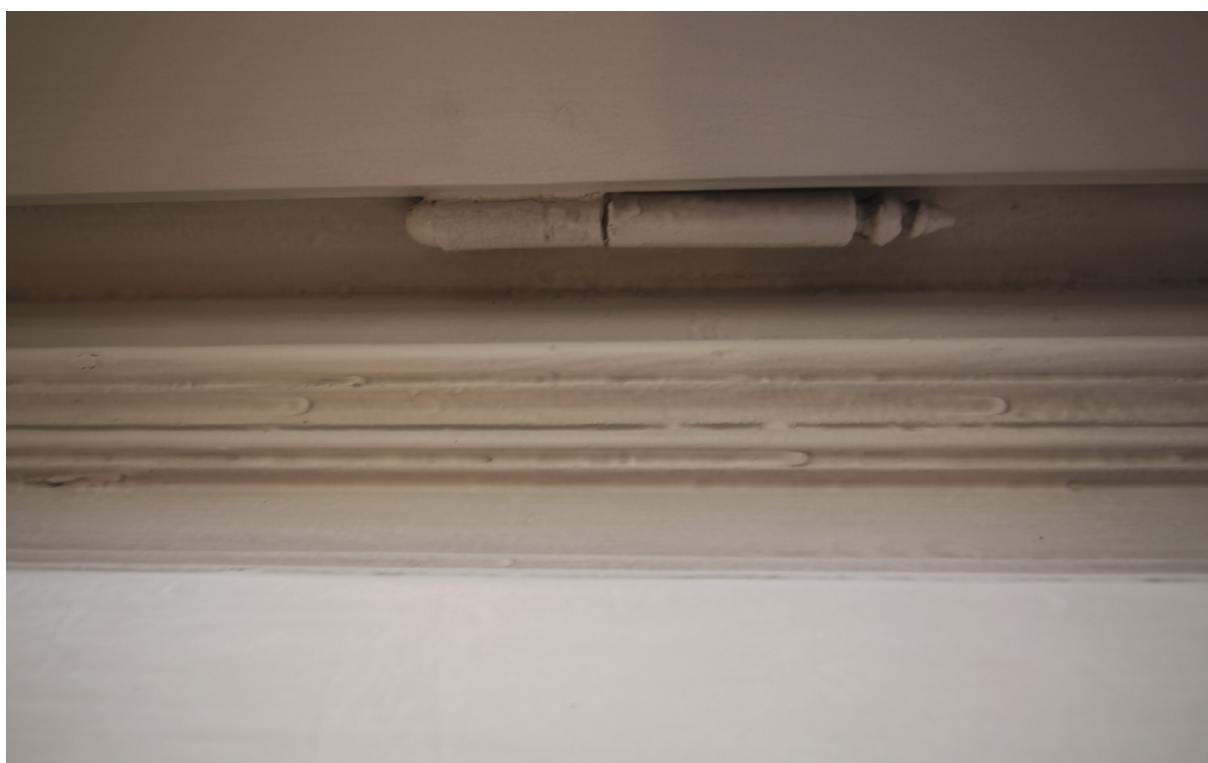
Fot. Nr 16, 17.

Stolarka okienna budynku Instytutu Ekspertyz Sądowych przy ul. Westerplatte 9/Marii Skłodowskiej Curie 1 w Krakowie. Stan zachowania przed konserwacją. Poziom Parteru. Widoczne zabrudzenia i spękania drewna, spękania warstwy malarskiej, nieliczne ubytki drewna, brak dekoracyjnych laufrów od zawiasów.

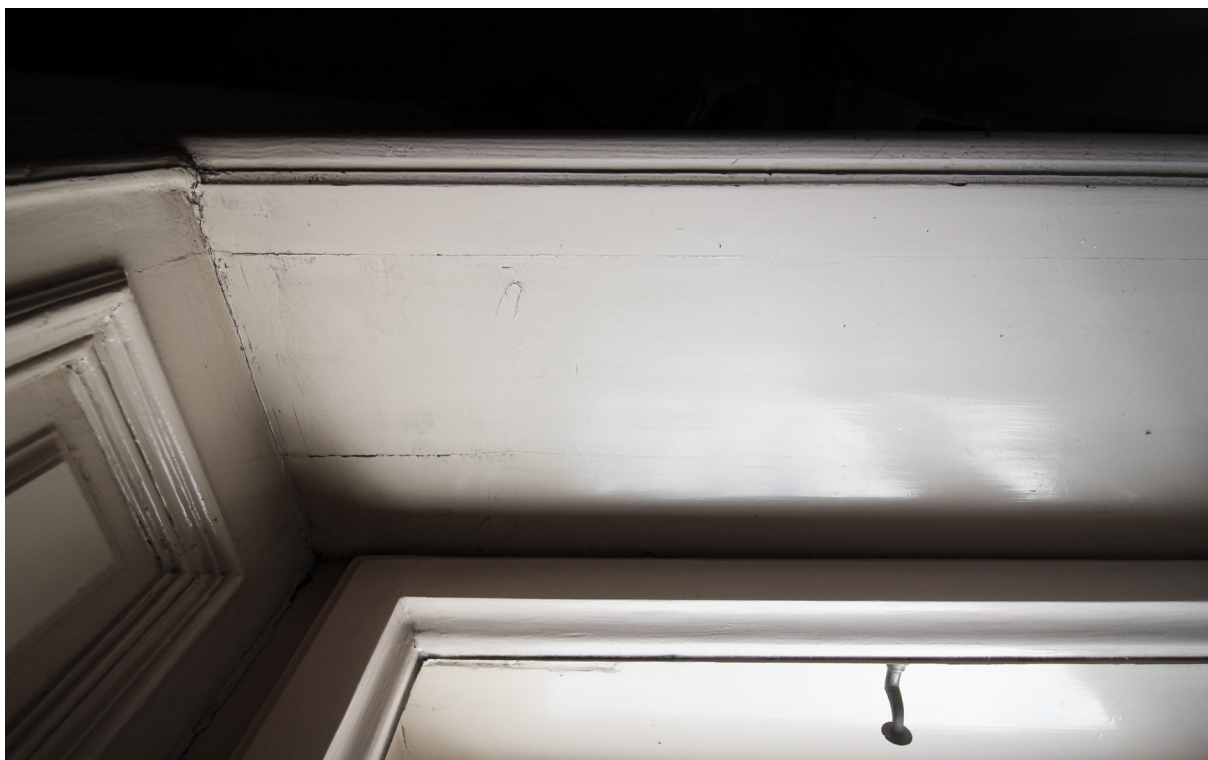
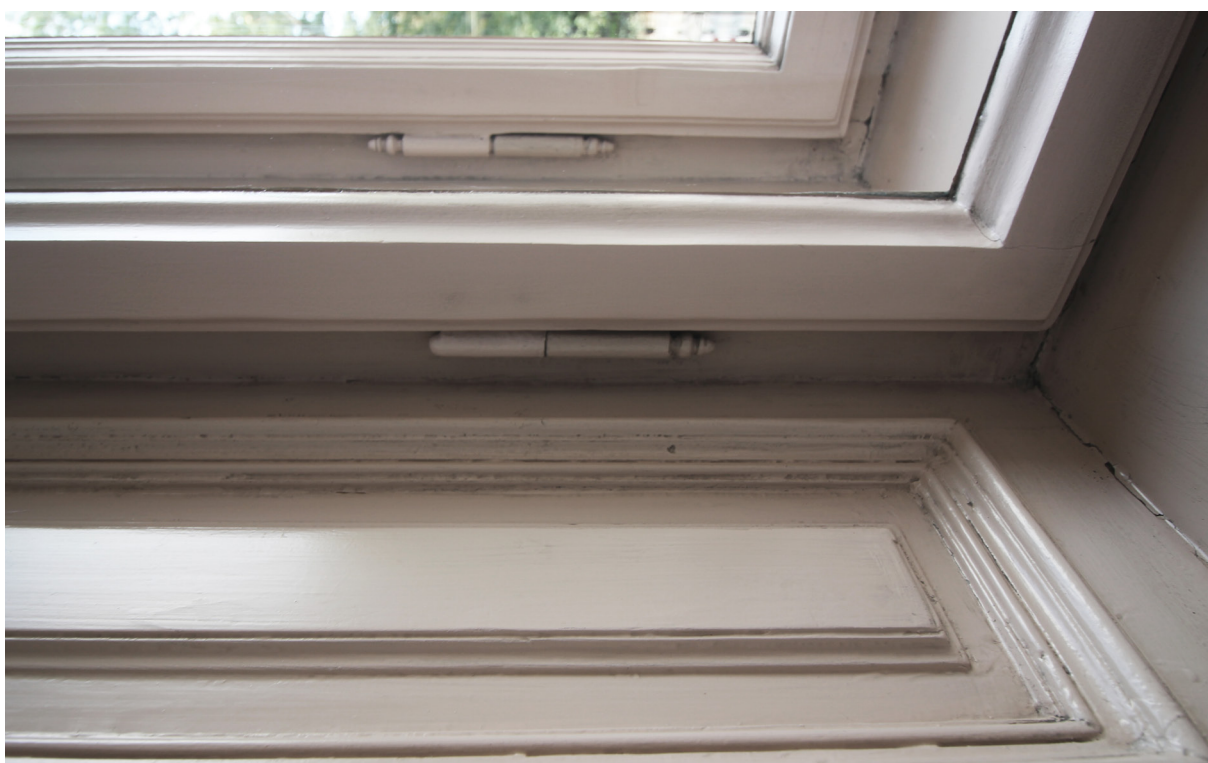
Fot. Nr 18, 19.

Stolarka okienna budynku Instytutu Ekspertyz Sądowych przy ul. Westerplatte 9/Marii Skłodowskiej Curie 1 w Krakowie. Stan zachowania przed konserwacją. Poziom Parteru. Widoczne zabrudzenia drewna, spękania złączy stolarskich i szczelin dylatacyjnych, brak dekoracyjnych laufrów od zawiasów.

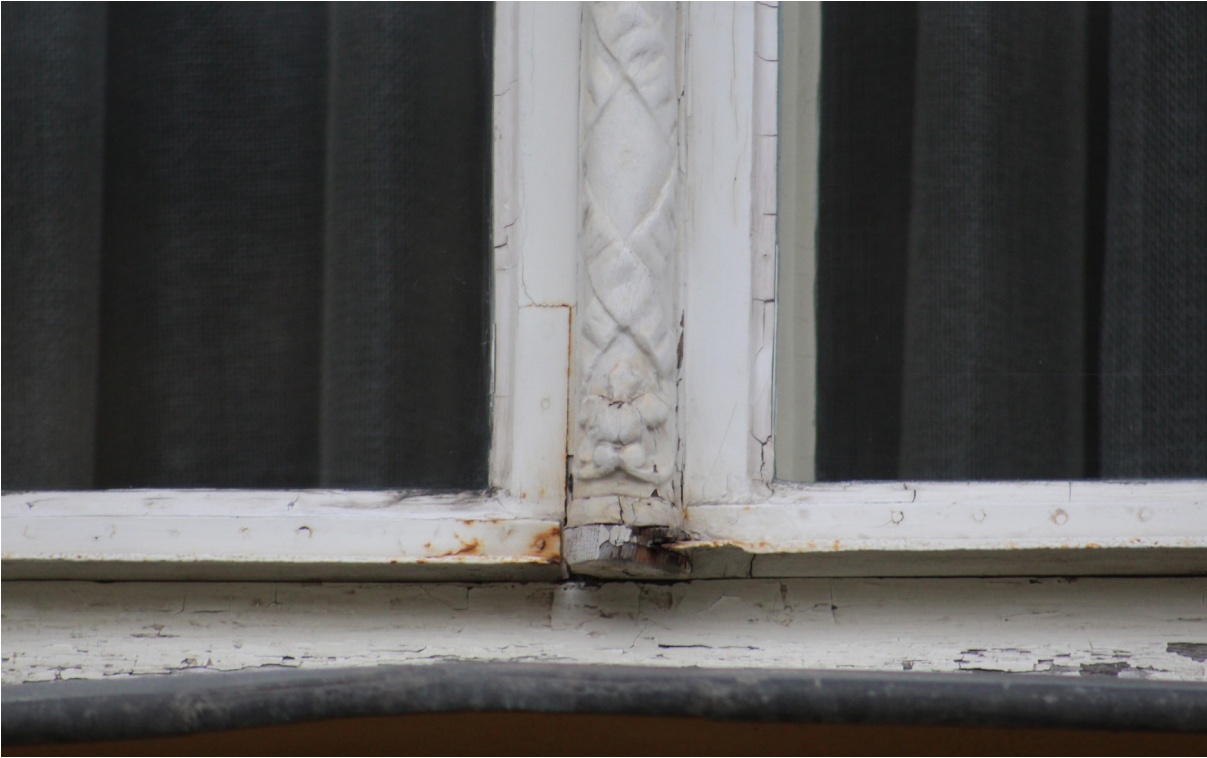
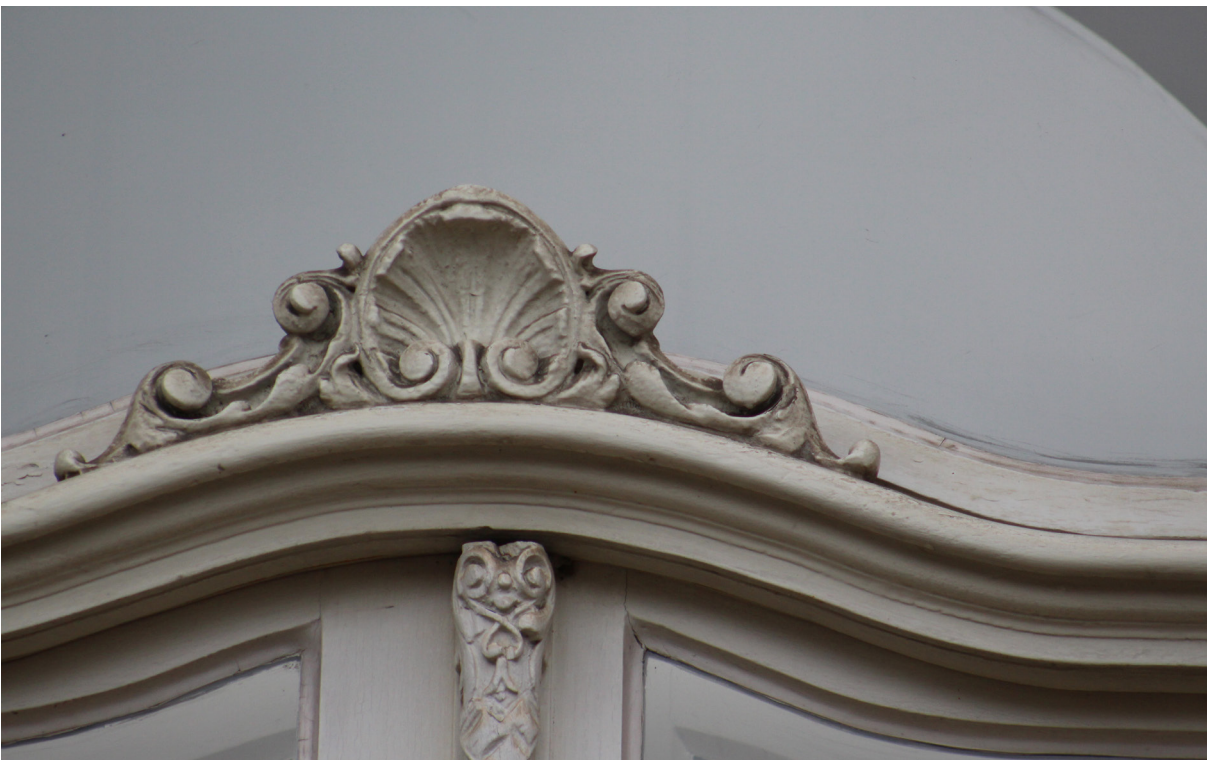
Fot. Nr 20, 21.

Stolarka okienna budynku Instytutu Ekspertyz Sądowych przy ul. Westerplatte 9/Marii Skłodowskiej Curie 1 w Krakowie. Stan zachowania przed konserwacją. Poziom Parteru. Widoczne produkty korozji tlenkowej od okapników, zabrudzenia detali, łuszcząca się farba.

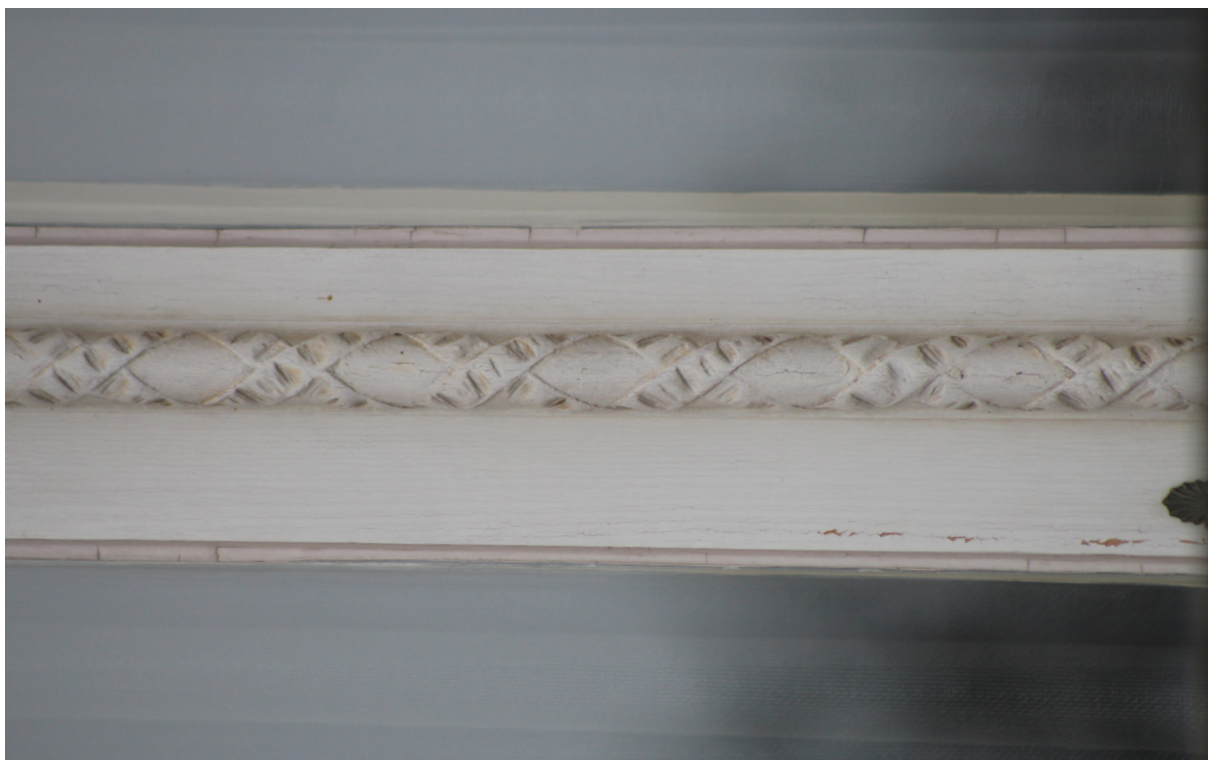
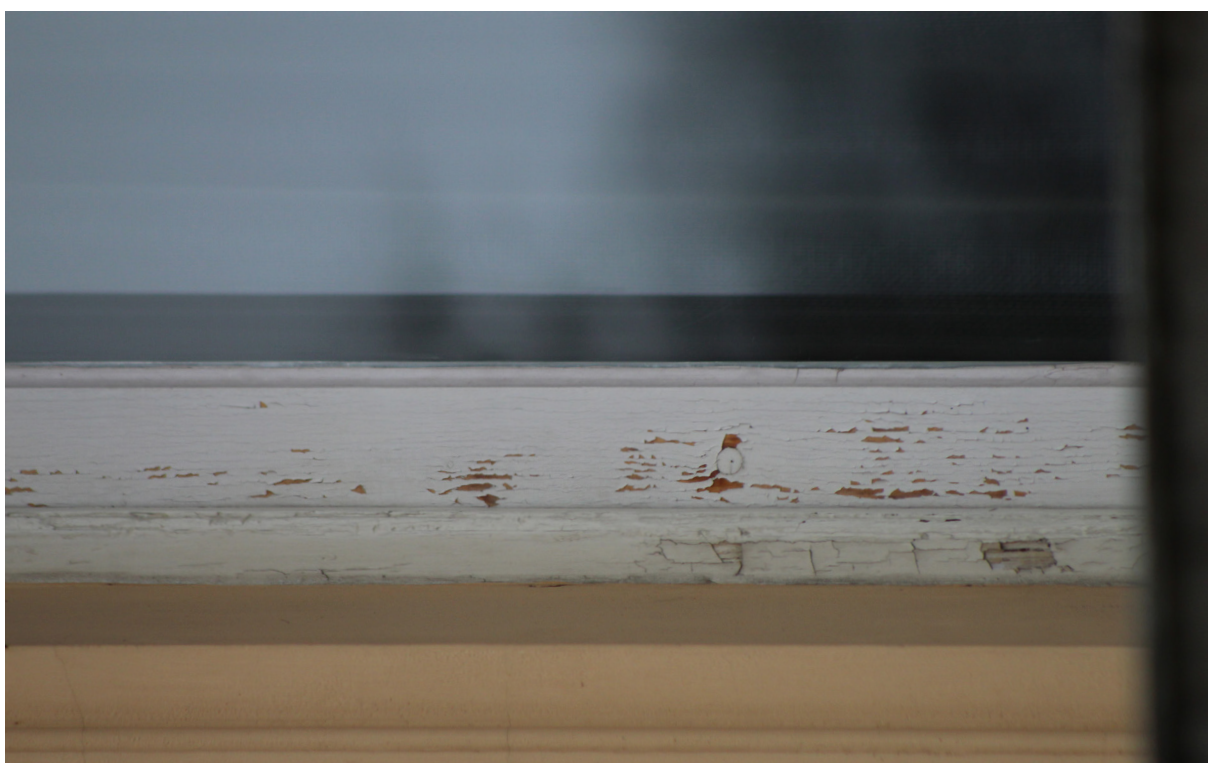
Fot. Nr 22, 23.

Stolarka okienna budynku Instytutu Ekspertyz Sądowych przy ul. Westerplatte 9/Marii Skłodowskiej Curie 1 w Krakowie. Stan zachowania przed konserwacją. Poziom Parteru. Widoczna łuszcząca się farba, nieliczne wgniecenia mechaniczne, zarysowania.

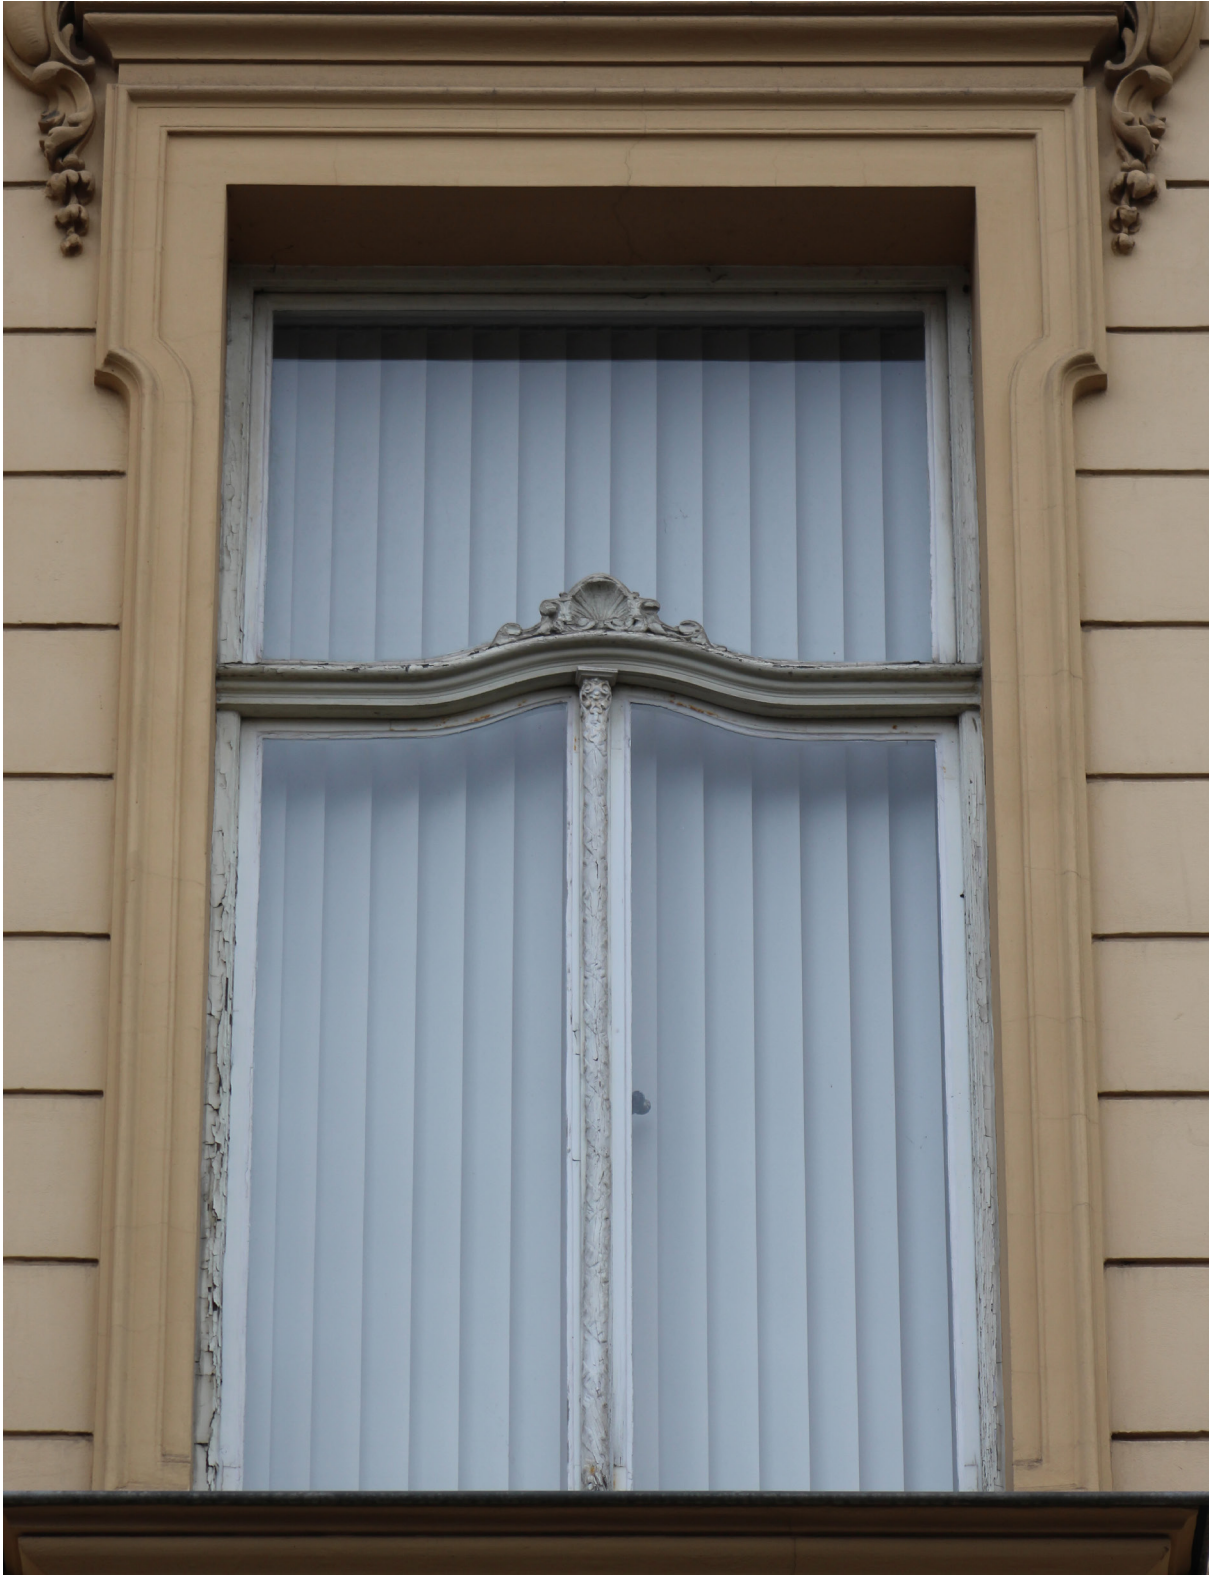
Fot. Nr 24.

Stolarka okienna budynku Instytutu Ekspertyz Sądowych przy ul. Westerplatte 9/Marii Skłodowskiej Curie 1 w Krakowie. Stan zachowania przed konserwacją. Poziom I piętra. Widoczne zabrudzenia, łuszcząca się farba, nieliczne wgniecenia mechaniczne, nieliczne ubytki dekoracyjnego detalu.

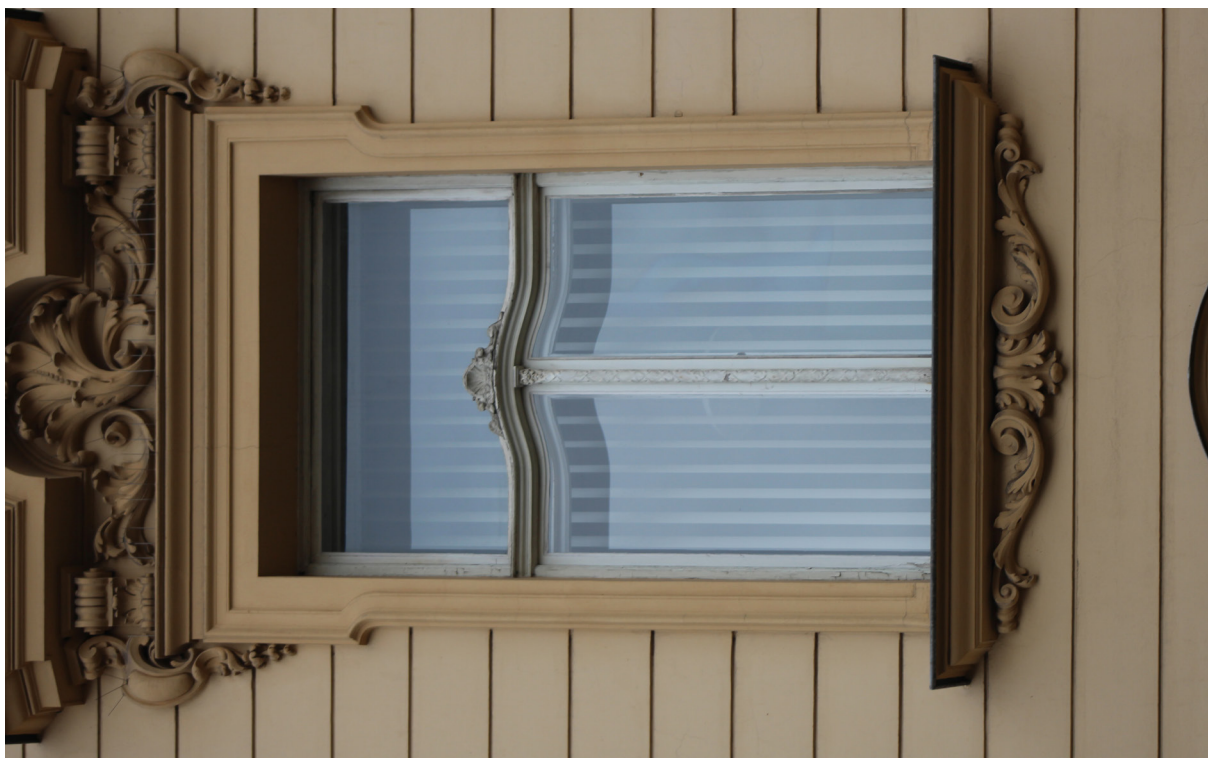
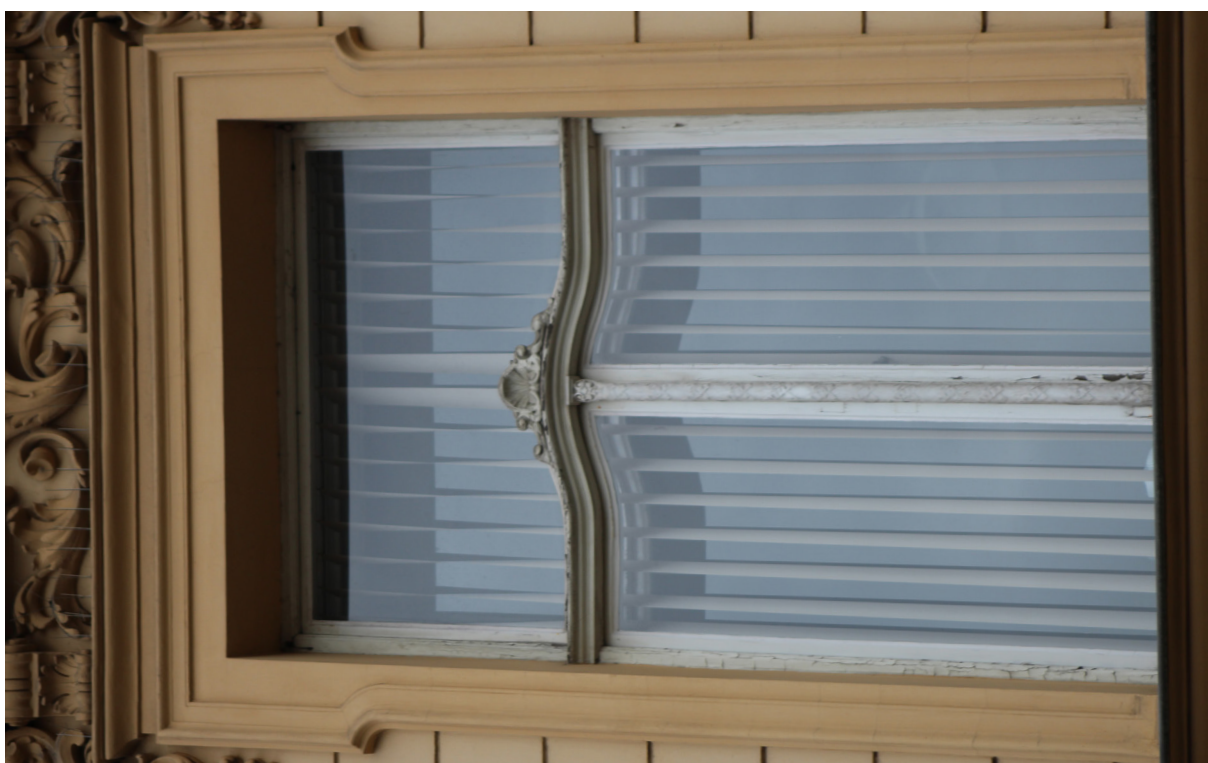
Fot. Nr 25, 26.

Stolarka okienna budynku Instytutu Ekspertyz Sądowych przy ul. Westerplatte 9/Marii Skłodowskiej Curie 1 w Krakowie. Stan zachowania przed konserwacją. Poziom I piętra. Widoczna łuszcząca się farba, nieliczne ubytki dekoracyjnego detalu, zabrudzenia.
