**PROGRAM PRAC KONSERWATORSKICH
DLA STOLARKI OKIENNEJ I DRZWIOWEJ
INSTYTUTU EKSPERTYZ SĄDOWYCH
IM. PROF. DR JANA SEHNA
U ZBIEGU ULIC WESTERPLATTE 9
I MARII SKŁODOWSKIEJ CURIE 1 W KRAKOWIE**

Kraków 2021

DOKUMENTACJA OPISOWA

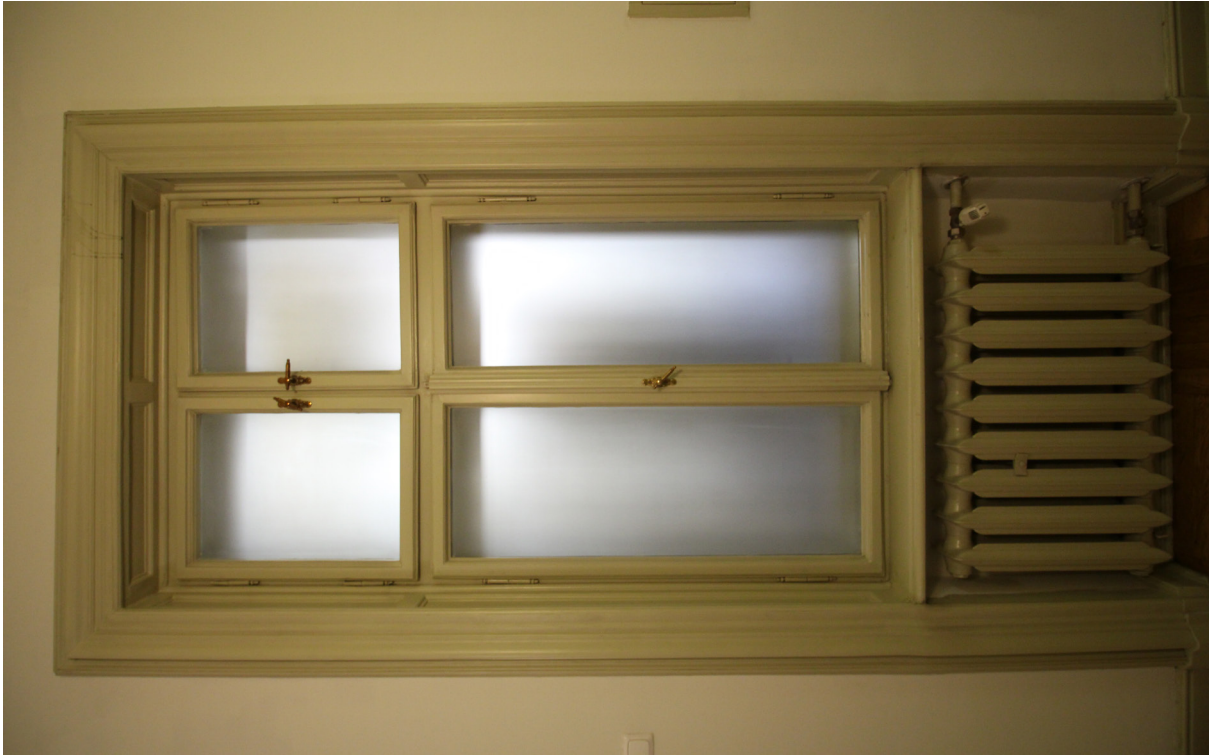
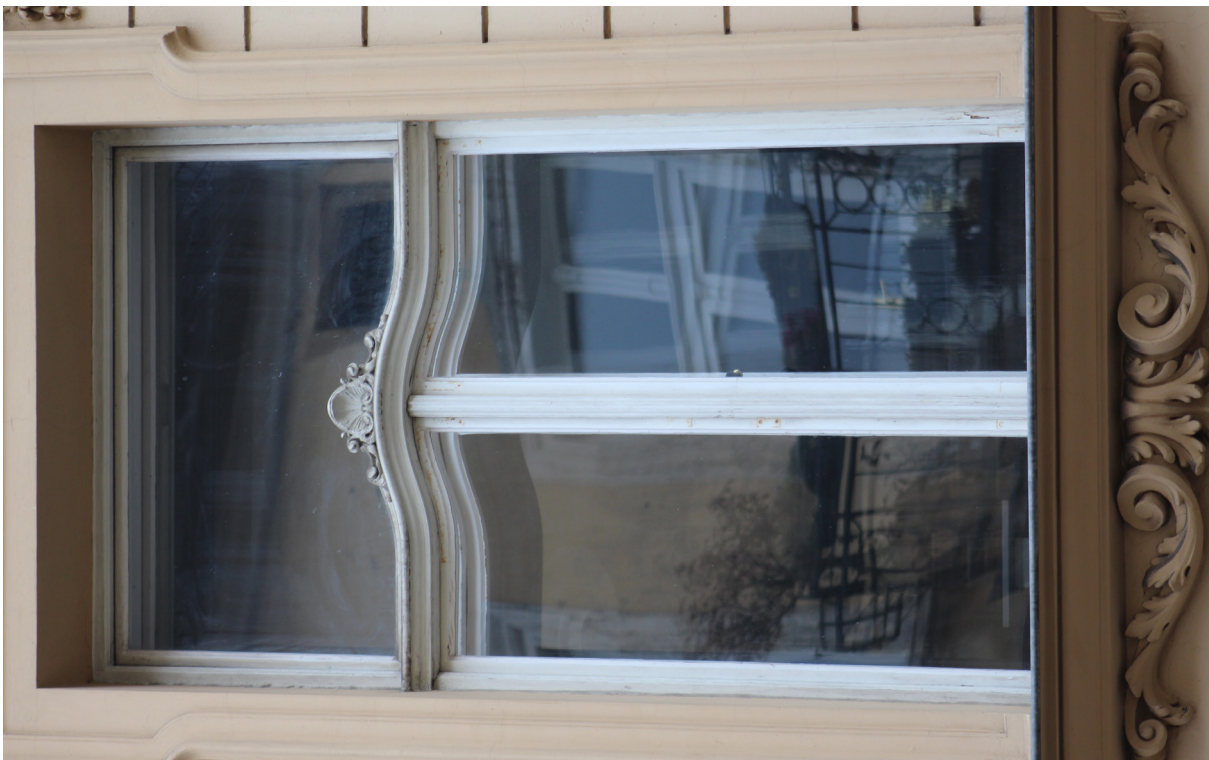
Fot. Nr 27, 28.

Stolarka okienna budynku Instytutu Ekspertyz Sądowych przy ul. Westerplatte 9/Marii Skłodowskiej Curie 1 w Krakowie. Stan zachowania przed konserwacją. Poziom I piętra. Widoczne zabrudzenia, łuszcząca się farba, spękania złączy stolarskich i szczelin dylatacyjnych.

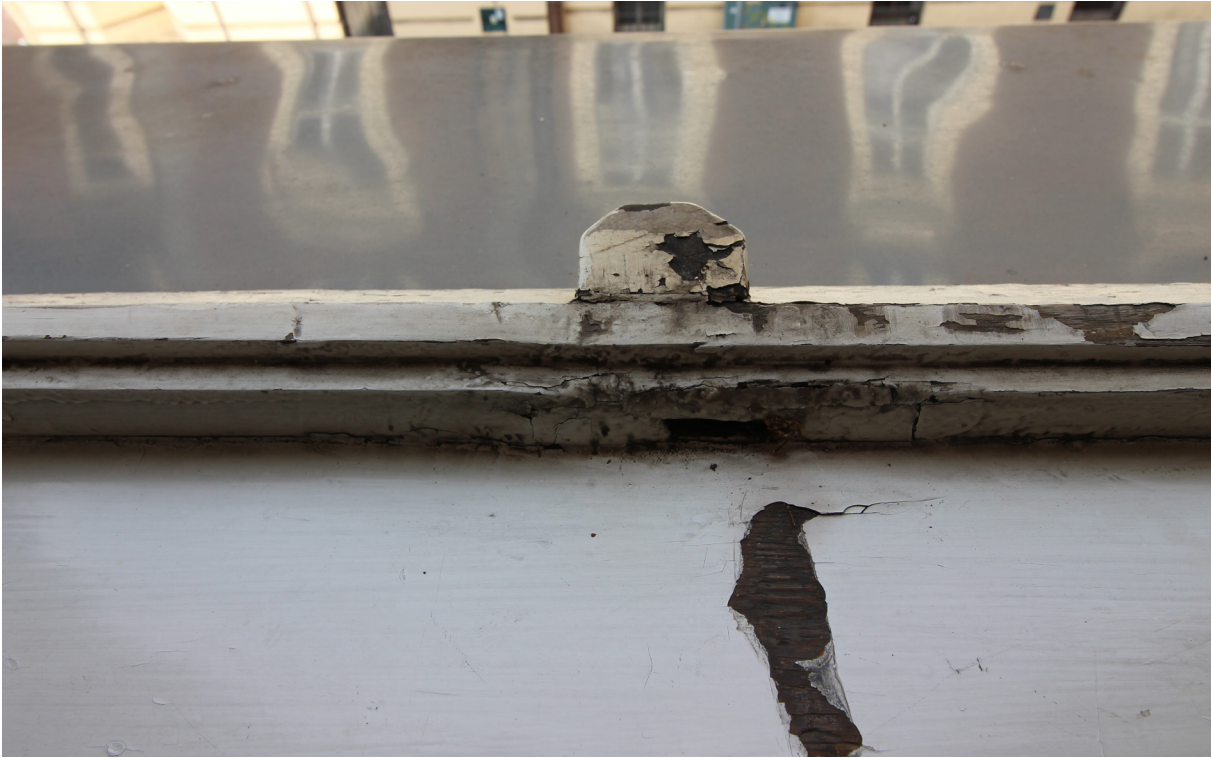
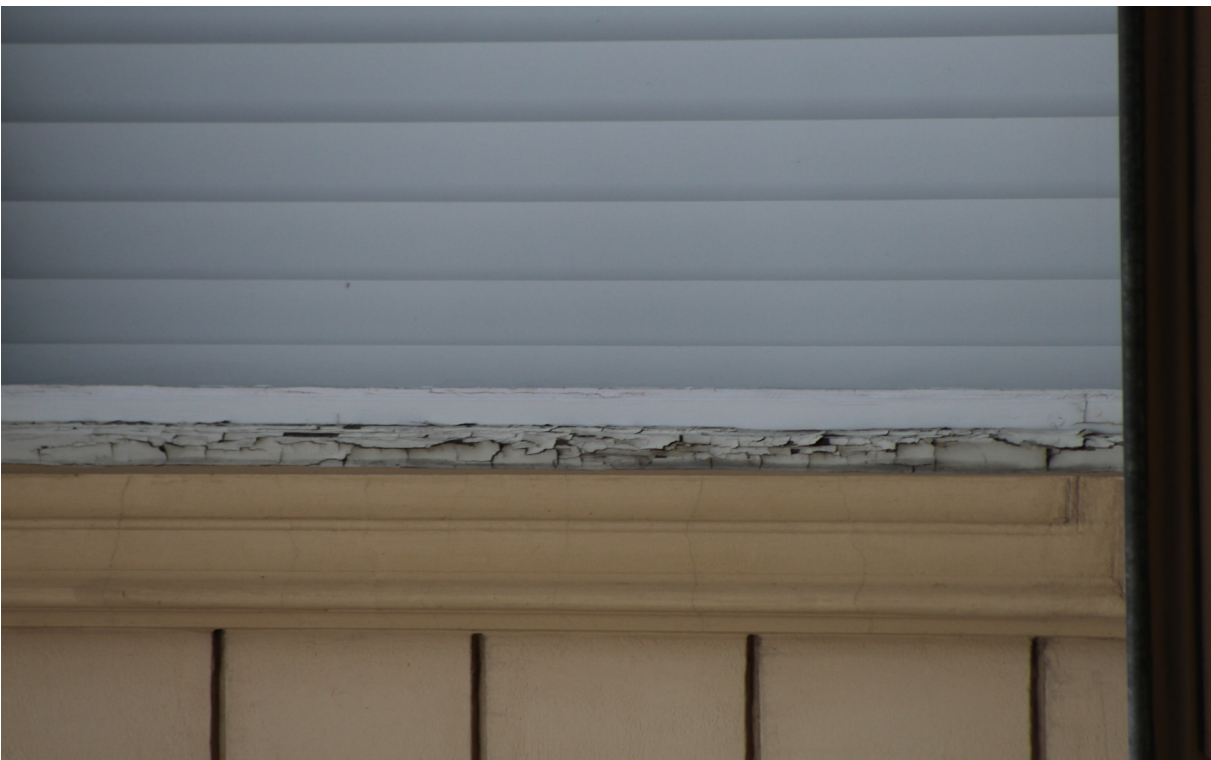
Fot. Nr 30, 31.

Stolarka okienna budynku Instytutu Ekspertyz Sądowych przy ul. Westerplatte 9/Marii Skłodowskiej Curie 1 w Krakowie. Stan zachowania przed konserwacją. Poziom I piętra. Widoczna łuszcząca się farba, miejscami widoczne zawilgocone drewno, zabrudzenia.

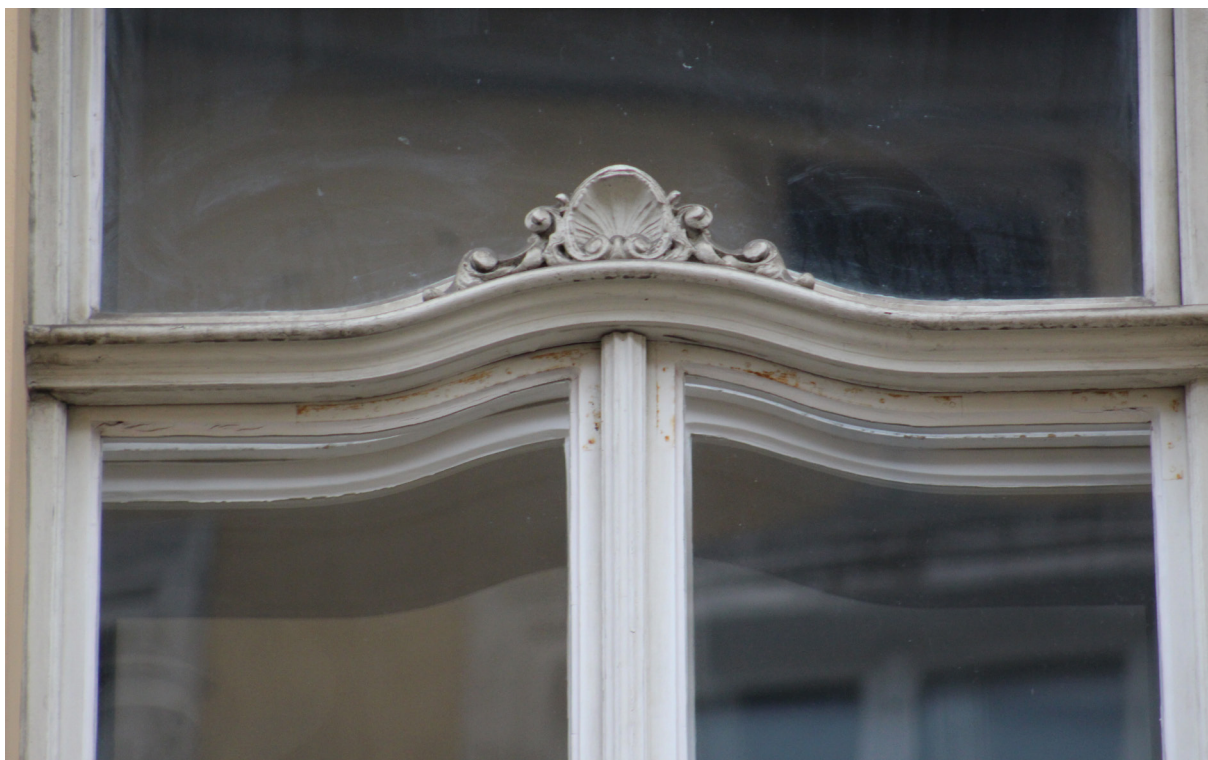
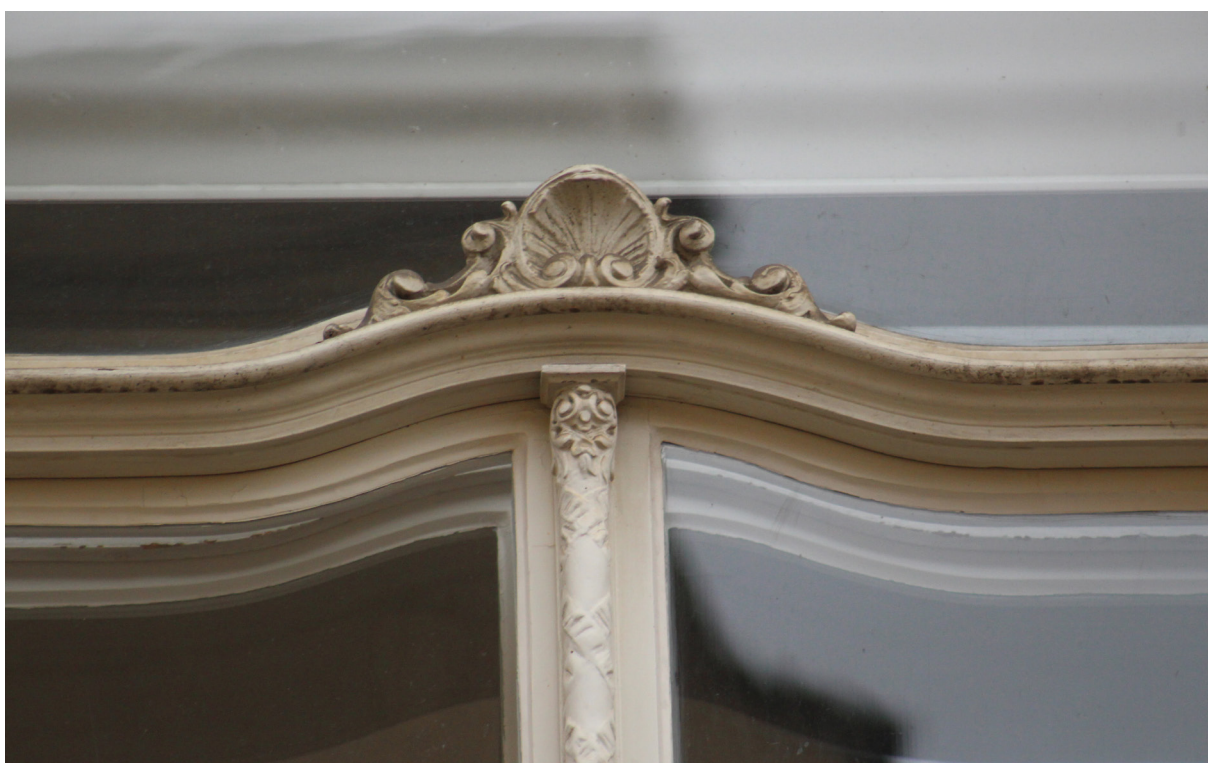
Fot. Nr 32, 33.

Stolarka okienna budynku Instytutu Ekspertyz Sądowych przy ul. Westerplatte 9/Marii Skłodowskiej Curie 1 w Krakowie. Stan zachowania przed konserwacją. Poziom I piętra. Widoczne zabrudzenia oraz łuszcząca się farba, wgniecenia mechaniczne, nieoryginalna listwa słupka.

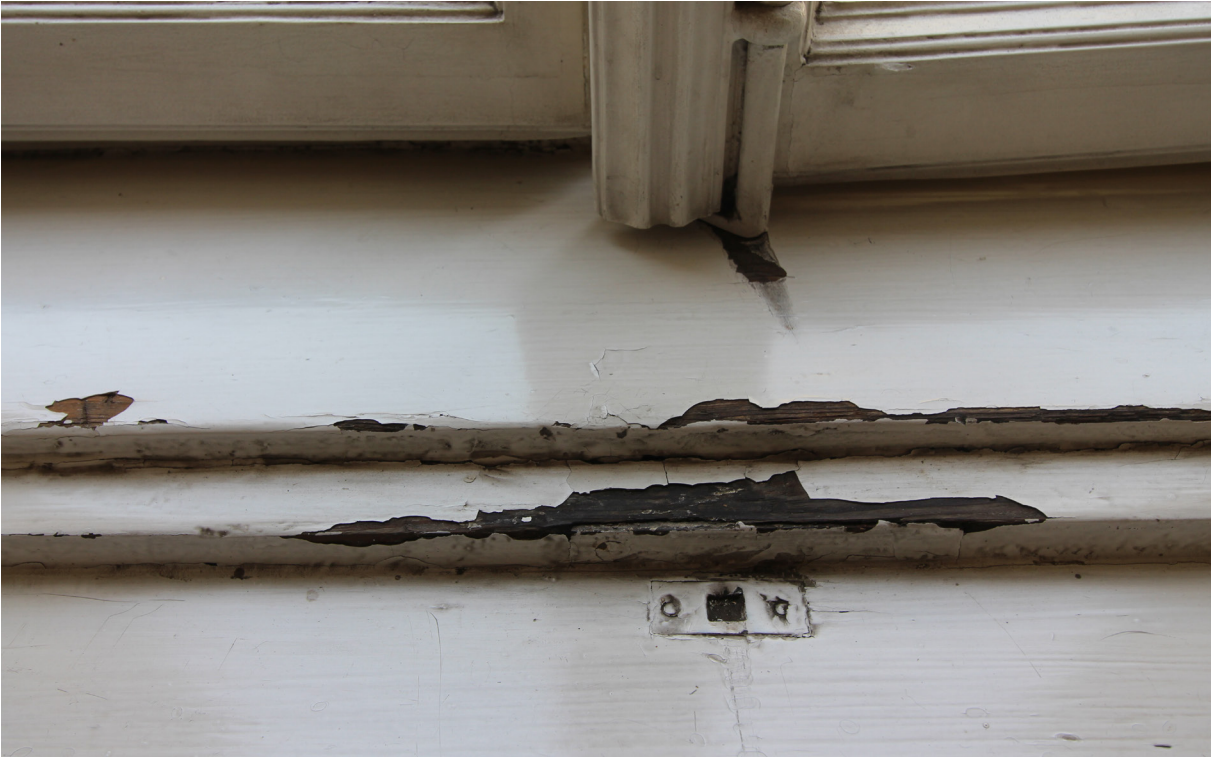
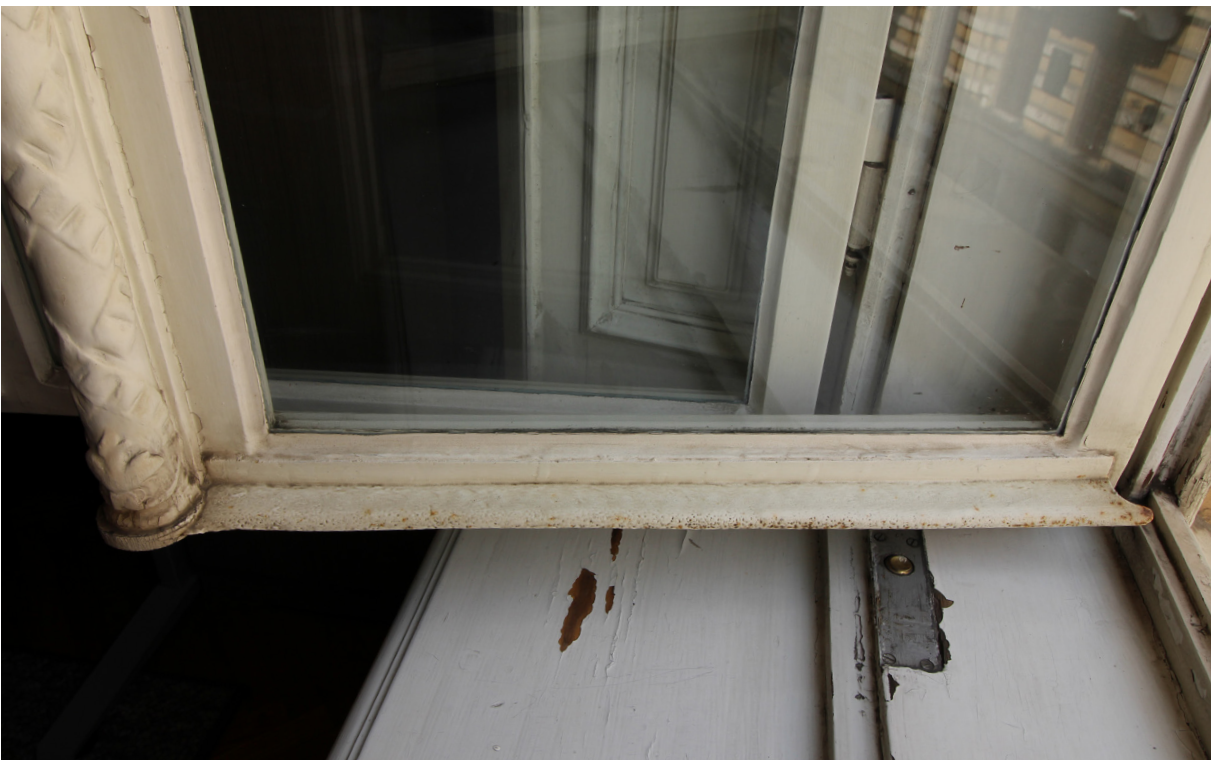
Fot. Nr 34, 35.

Stolarka okienna budynku Instytutu Ekspertyz Sądowych przy ul. Westerplatte 9/Marii Skłodowskiej Curie 1 w Krakowie. Stan zachowania przed konserwacją. Poziom I piętra. Widoczna łuszcząca się farba, miejscami widać zawilgocone drewno, produkty korozji tlenkowej na elementach metalowych, zabrudzenia.

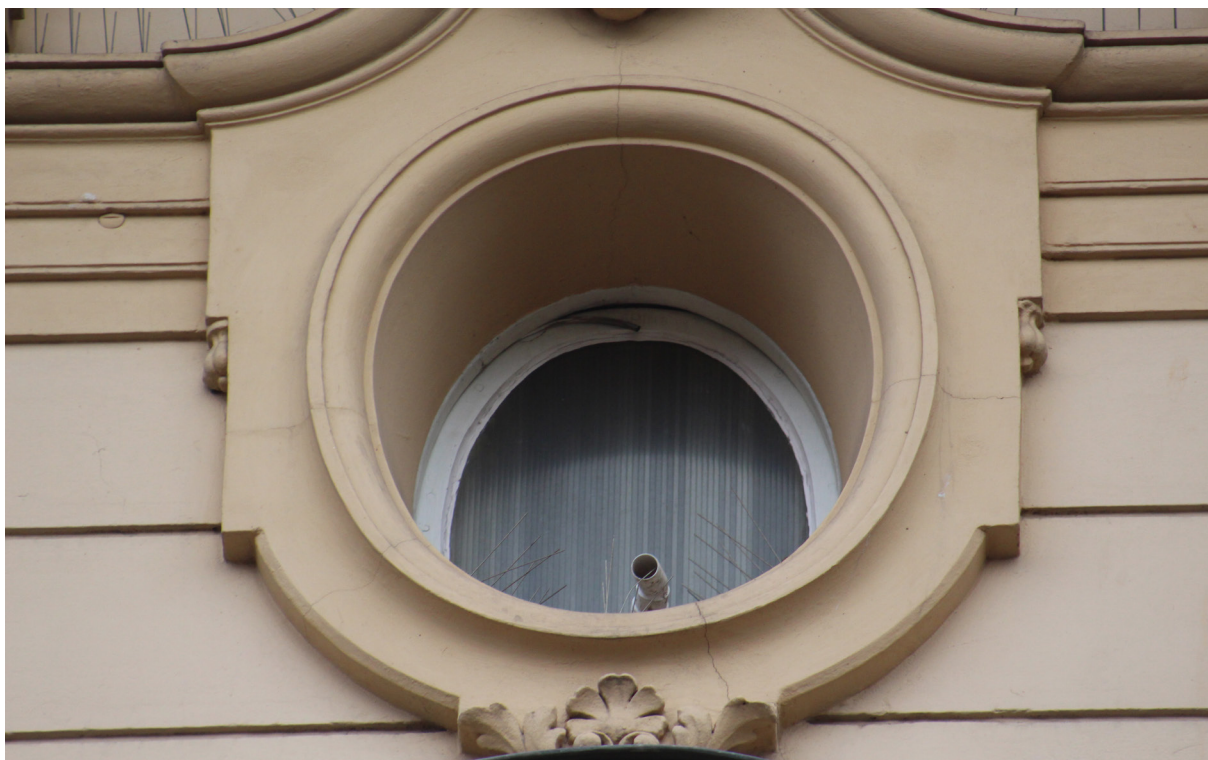
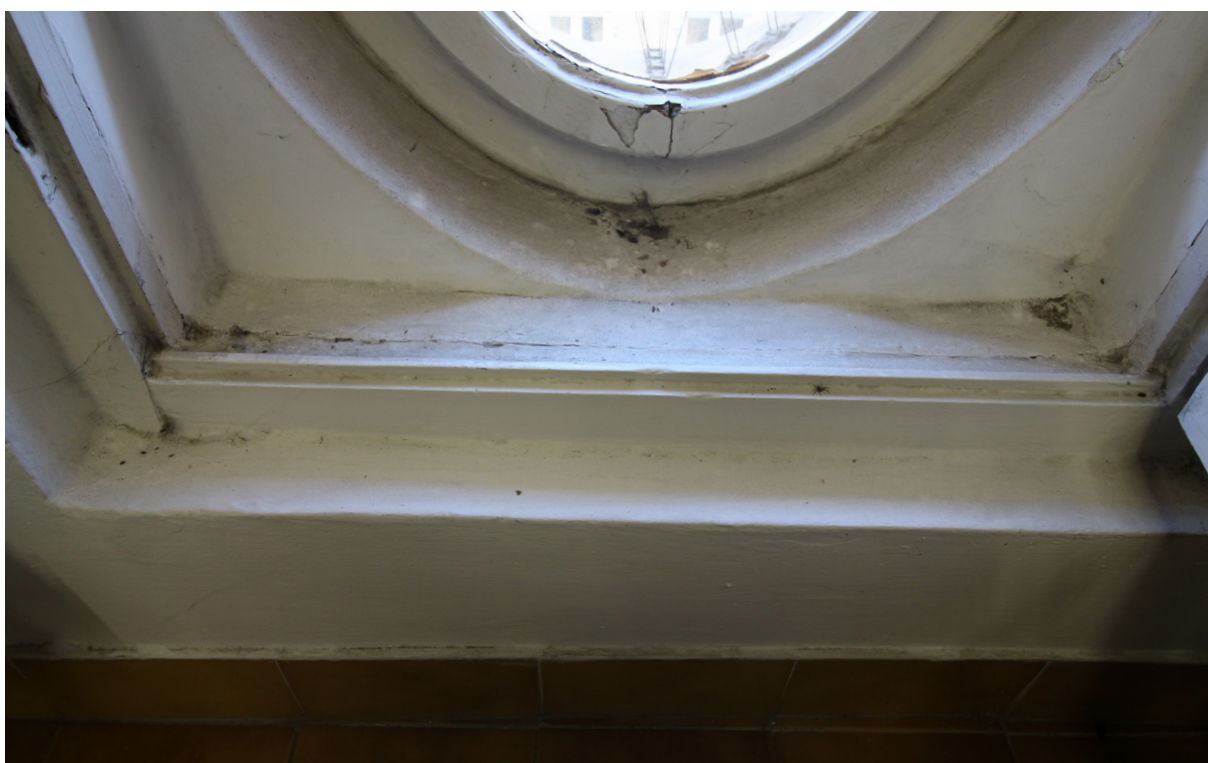
Fot. Nr 36, 37.

Stolarka okienna budynku Instytutu Ekspertyz Sądowych przy ul. Westerplatte 9/Marii Skłodowskiej Curie 1 w Krakowie. Stan zachowania przed konserwacją. Poziom II piętra. Zabrudzenia, instalacje umieszczone w stolarnie, brak przeziernego szklenia, drewno spękane, miejscami zawilgocone, łuszcząca się farba.

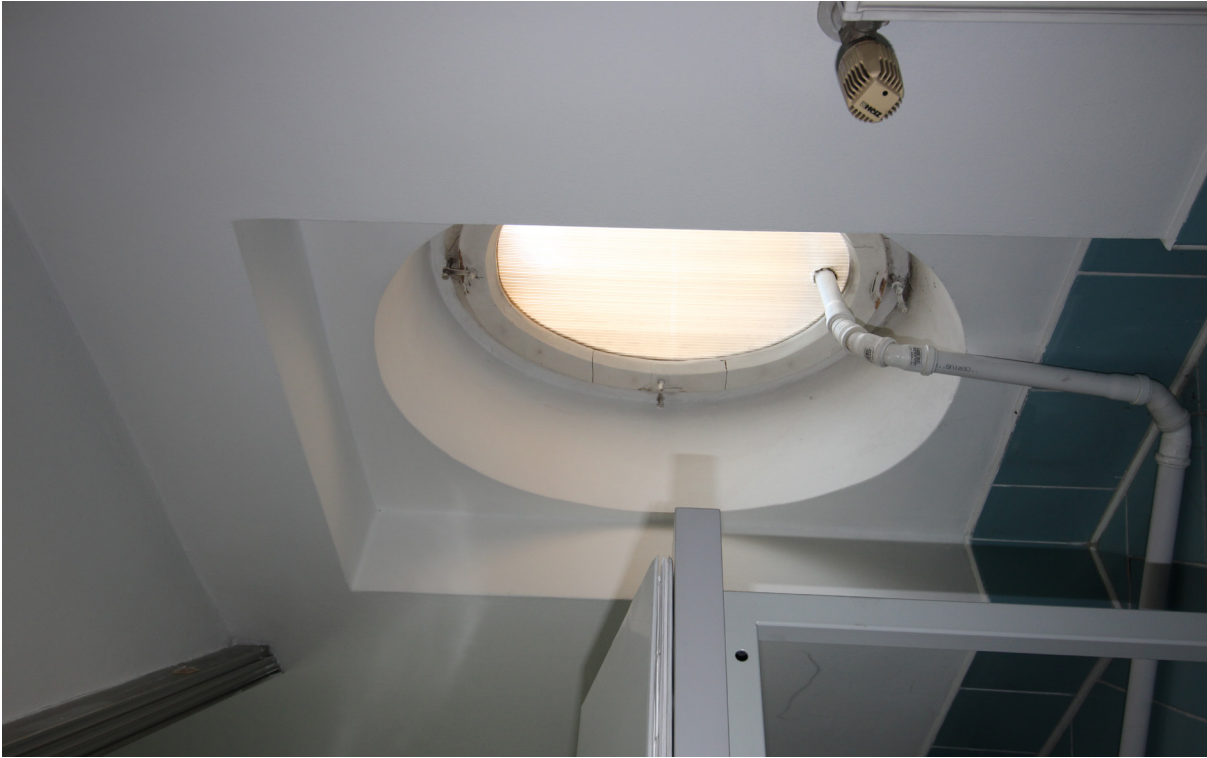
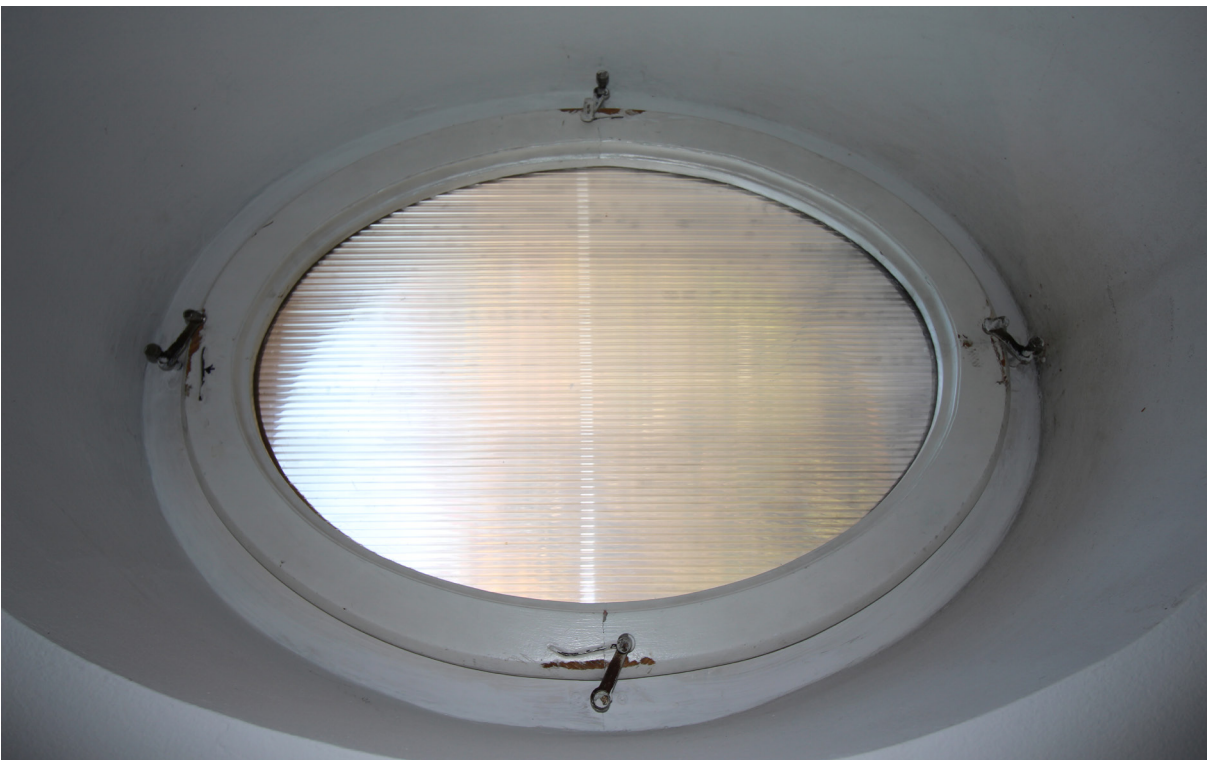
Fot. Nr 38, 39.

Stolarka okienna budynku Instytutu Ekspertyz Sądowych przy ul. Westerplatte 9/Marii Skłodowskiej Curie 1 w Krakowie. Stan zachowania przed konserwacją. Poziom II piętra. Widoczne instalacje w stolarce, brak przeziernego szklenia, zabrudzenia, liczne spękania złączy stolarskich, łuszcząca się farba, otarcia drewna haczykami. Autor fot. Katarzyna Feć-Sfora, 2021.

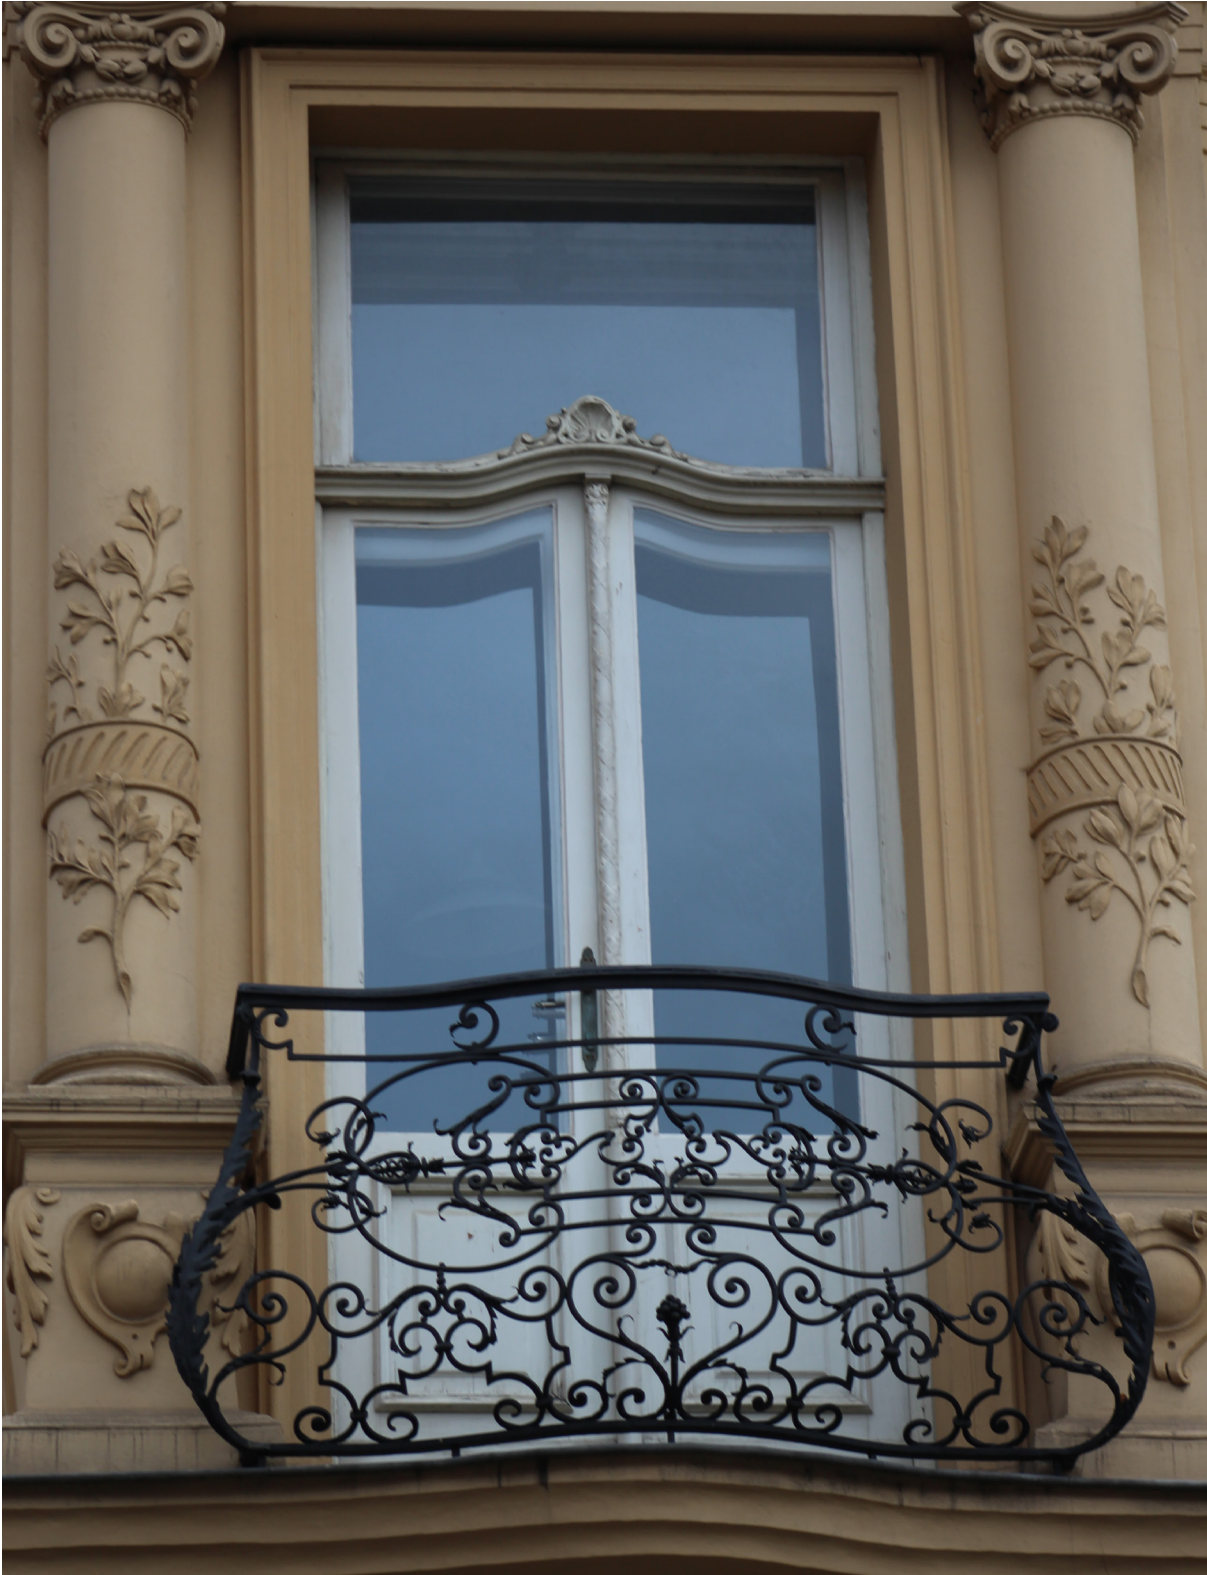
Fot. Nr 42.

Stolarka drzewiowa budynku Instytutu Ekspertyz Sądowych przy ul. Westerplatte 9/Marii Skłodowskiej Curie 1 w Krakowie. Stan zachowania przed konserwacją. Widoczne zabrudzenia, łuszcząca się warstwa malarska, produkty korozji tlenkowej na klamce i szyldzie.

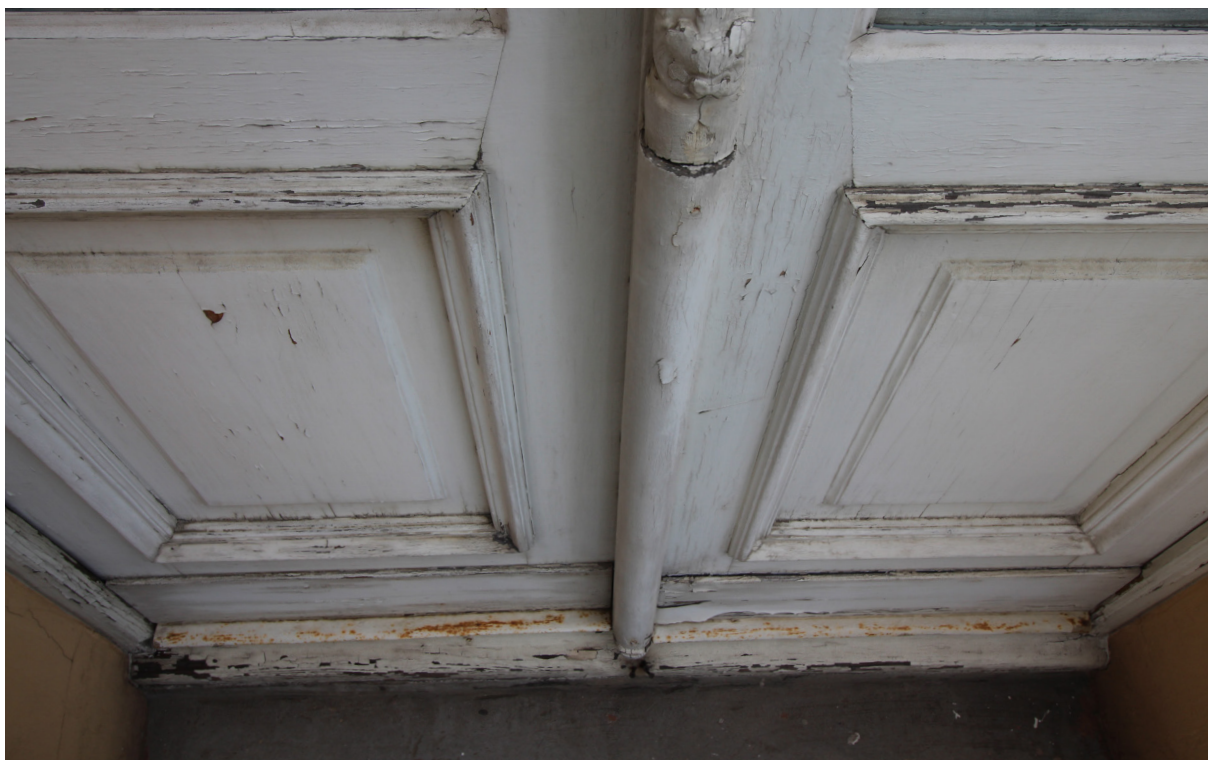
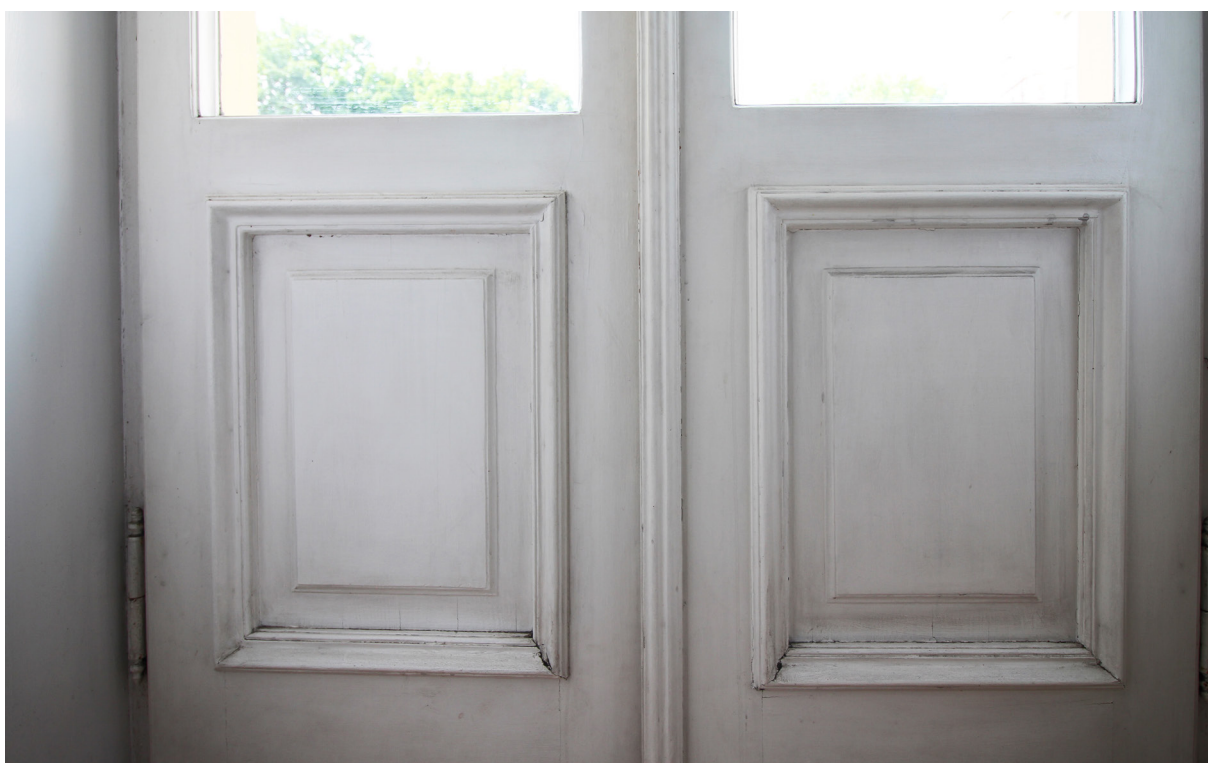
Fot. Nr 43, 44.

Stolarka drzwiowa budynku Instytutu Ekspertyz Sądowych przy ul. Westerplatte 9/Marii Skłodowskiej Curie 1 w Krakowie. Stan zachowania przed konserwacją. Widoczne zabrudzenia, spękania złączy stolarskich oraz szczelin dylatacyjnych, łuszcząca się farba, produkty korozji tlenkowej na odbojnikach.

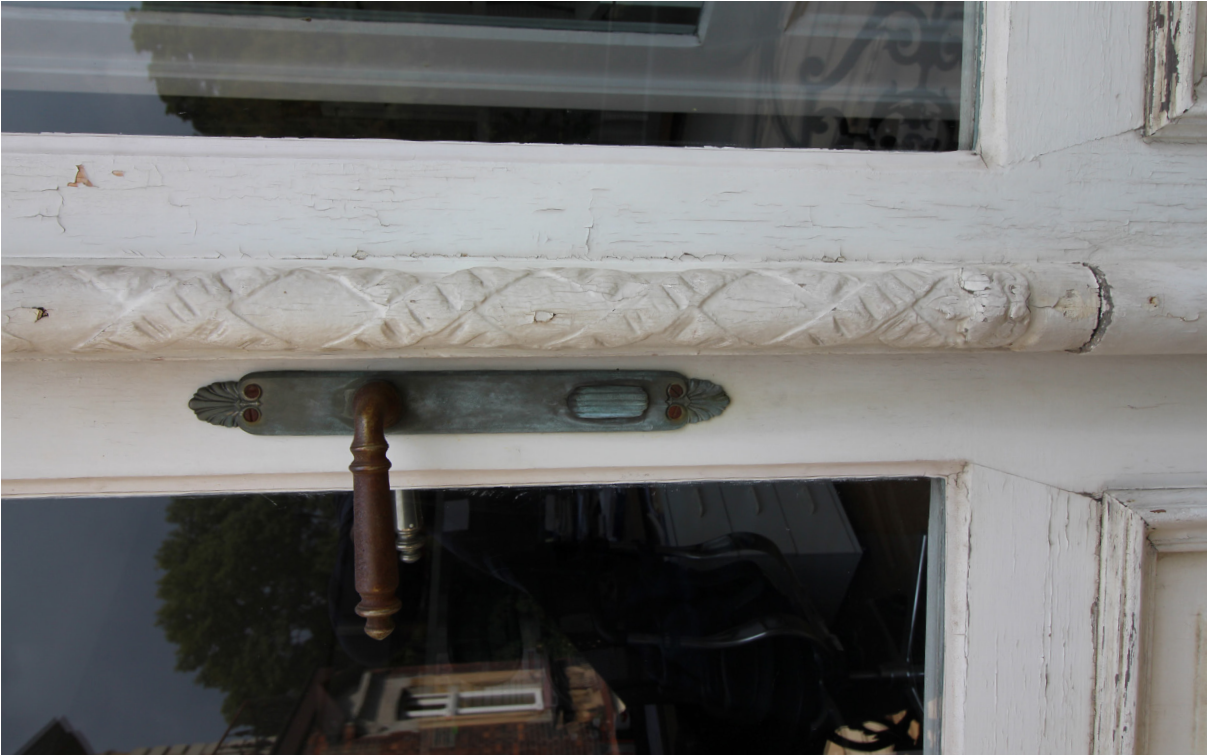
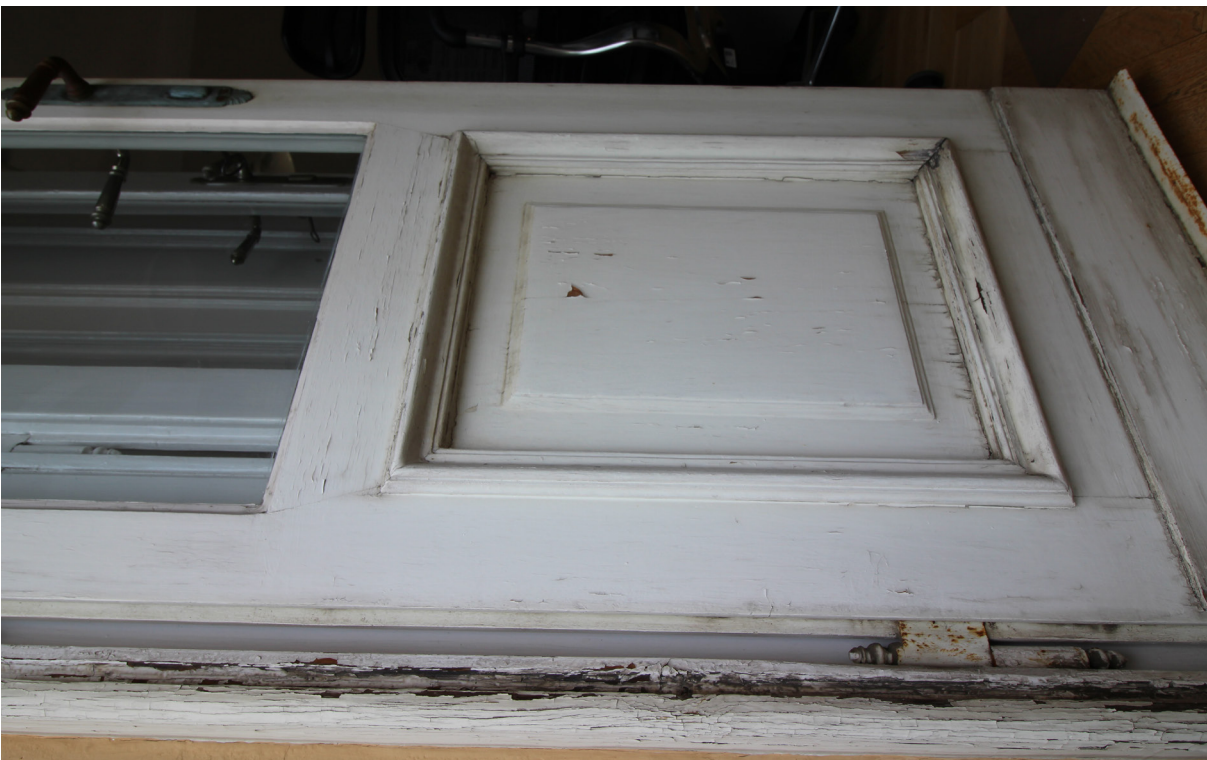
Fot. Nr 45, 46.

Stolarka drzewiana budynku Instytutu Ekspertyz Sądowych przy ul. Westerplatte 9/Marii Skłodowskiej Curie 1 w Krakowie. Stan zachowania przed konserwacją. Widoczne zabrudzenia, liczne spękania, wgniecenia mechaniczne, produkty korozji tlenkowej na kłameczce, szyldzie, zawiasach. Drewno miejscami zgniłe i zawilgocone. Autor fot. Katarzyna Feć-Sfora, 2021.

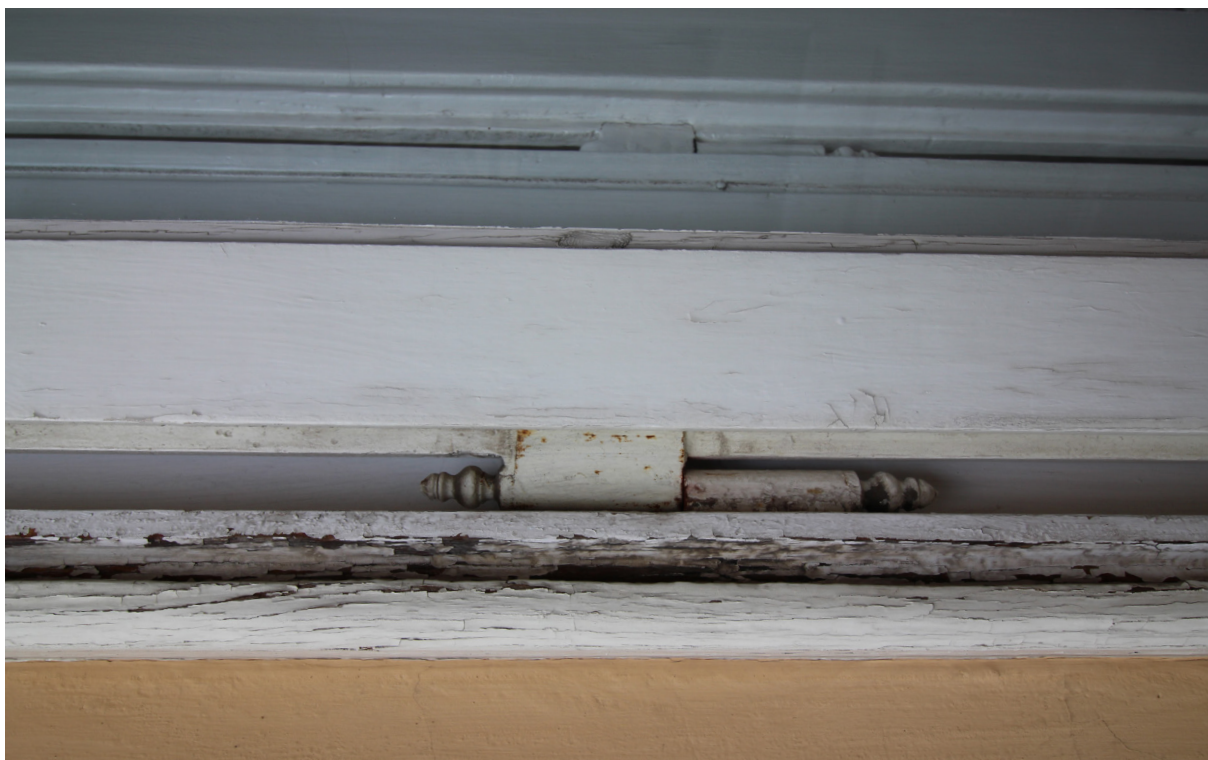
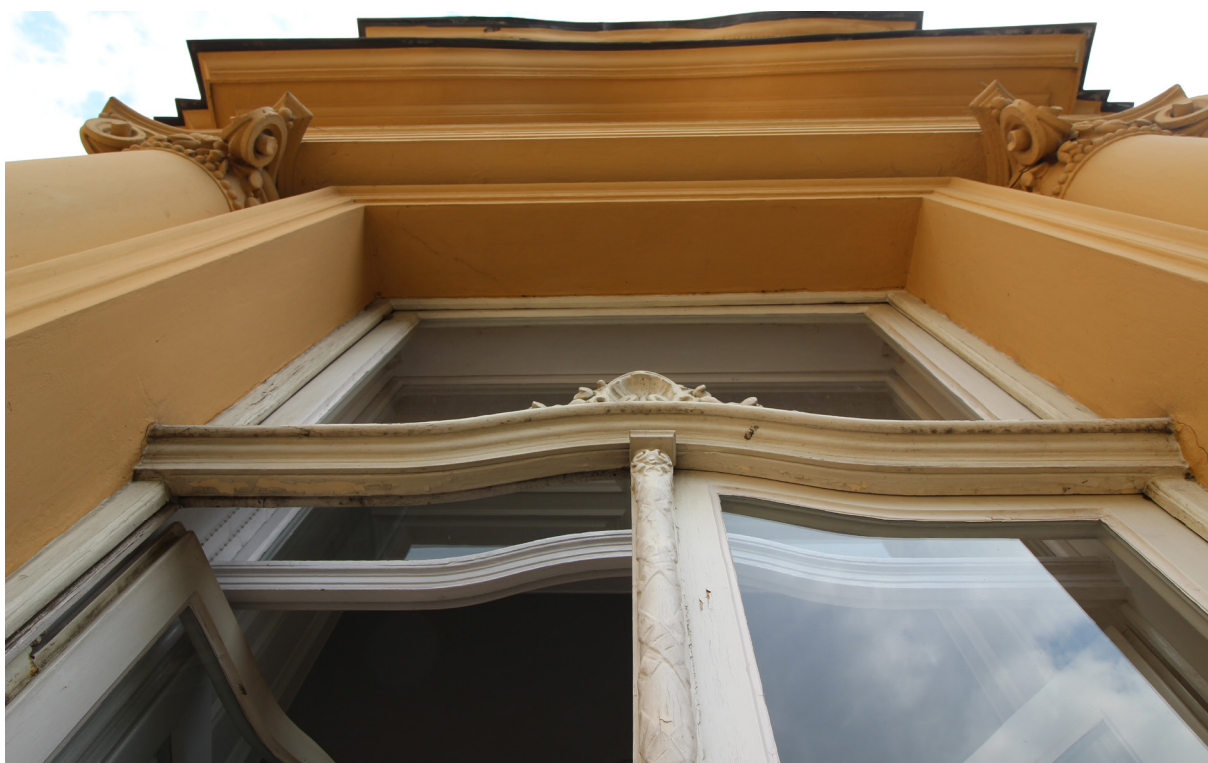
Fot. Nr 47, 48.

Stolarka drzwiowa budynku Instytutu Ekspertyz Sądowych przy ul. Westerplatte 9/Marii Skłodowskiej Curie 1 w Krakowie. Stan zachowania przed konserwacją. Widoczne zabrudzenia, spękania drewna oraz warstwy malarskiej, łuszcząca się farba. Produkty korozji tlenkowej na zawiasach.

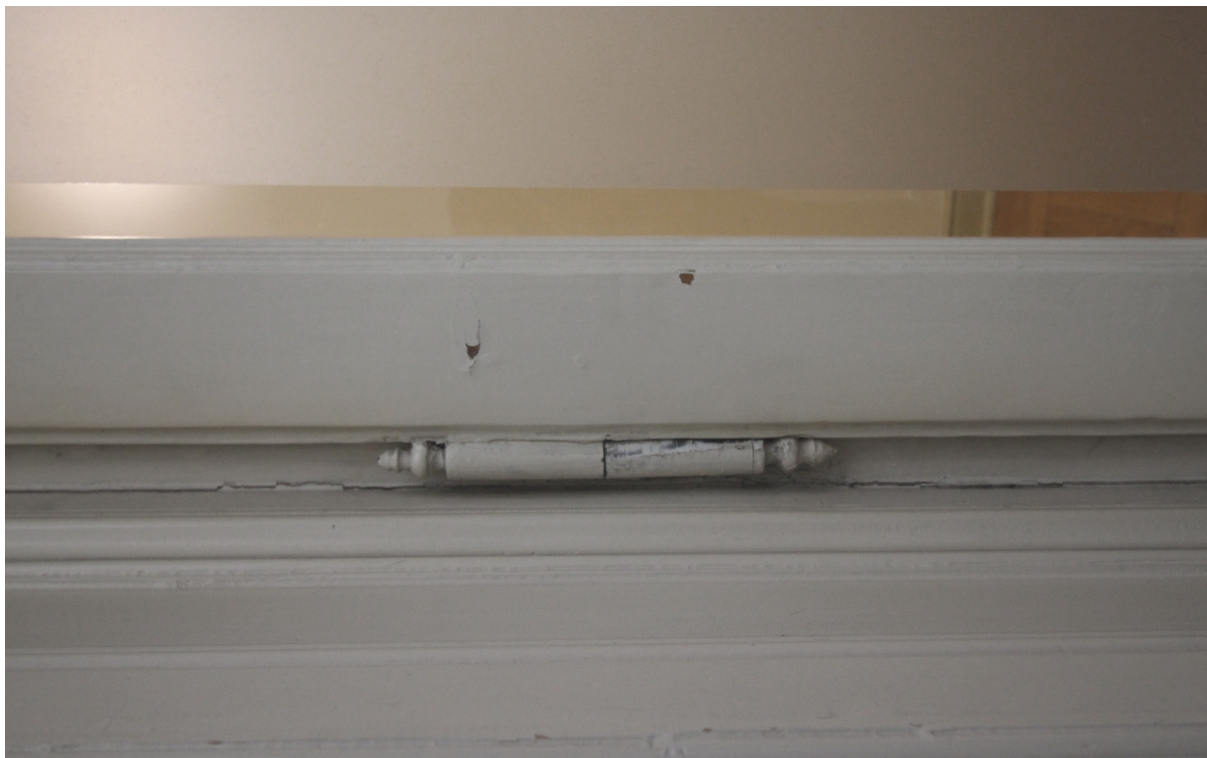
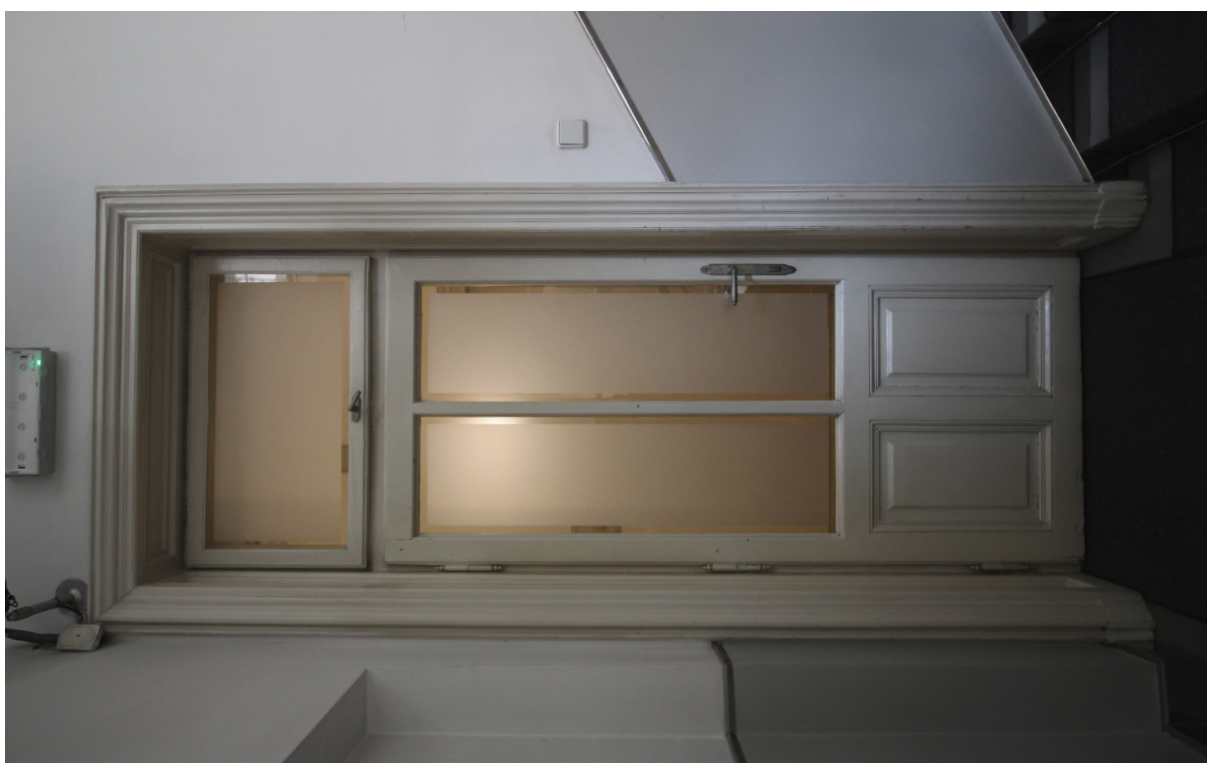
Fot. Nr 49, 50.

Stolarka drzwiowa budynku Instytutu Ekspertyz Sądowych przy ul. Westerplatte 9/Marii Skłodowskiej Curie 1 w Krakowie. Stan zachowania przed konserwacją. Widoczna łuszcząca się farba, nieliczne ubytki drewna, spękania na złączach stolarskich i szczelin dylatacyjnych.

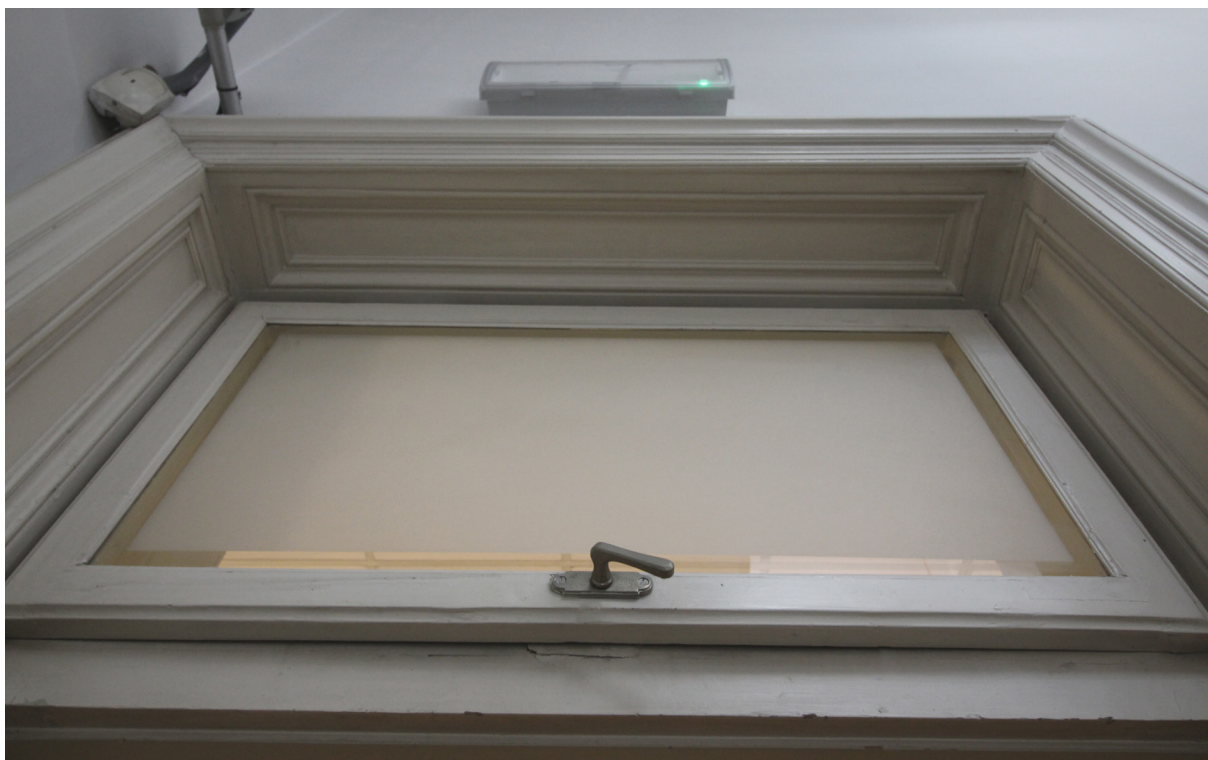
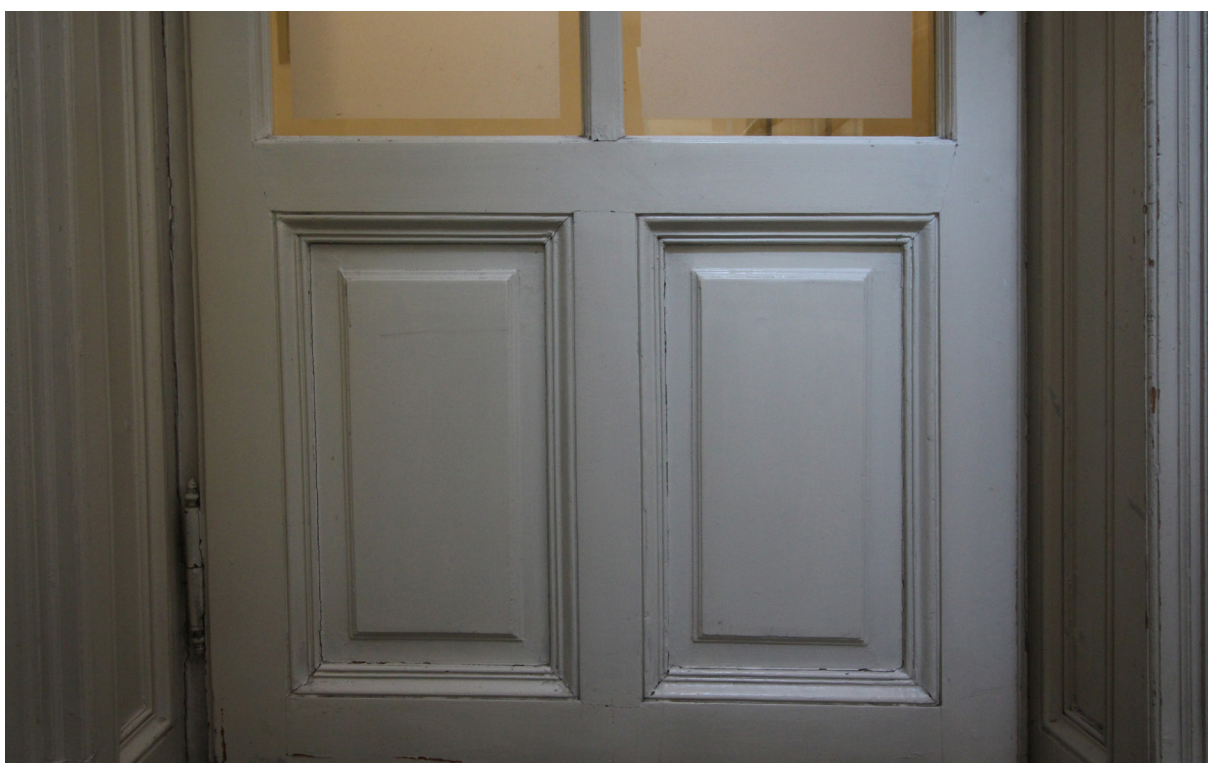
Fot. Nr 51, 52.

Stolarka drzwiowa budynku Instytutu Ekspertyz Sądowych przy ul. Westerplatte 9/Marii Skłodowskiej Curie 1 w Krakowie. Stan zachowania przed konserwacją. Widoczne spękania szczelin dylatacyjnych oraz złączy stolarskich, łuszcząca się farba, nieliczne wgniecenia mechaniczne.
