**PROGRAM PRAC KONSERWATORSKICH
DLA STOLARKI OKIENNEJ I DRZWIOWEJ
INSTYTUTU EKSPERTYZ SĄDOWYCH
IM. PROF. DR JANA SEHNA
U ZBIEGU ULIC WESTERPLATTE 9
I MARII SKŁODOWSKIEJ CURIE 1 W KRAKOWIE**

Kraków 2021

DOKUMENTACJA OPISOWA

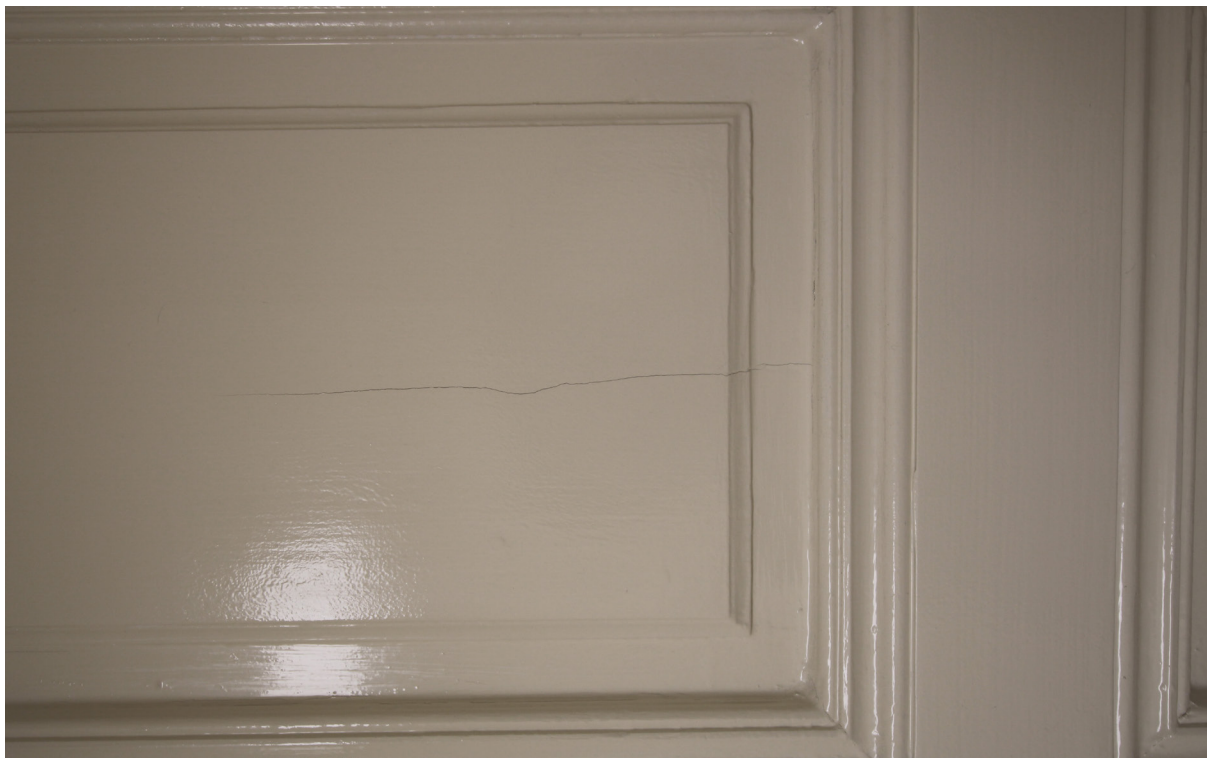
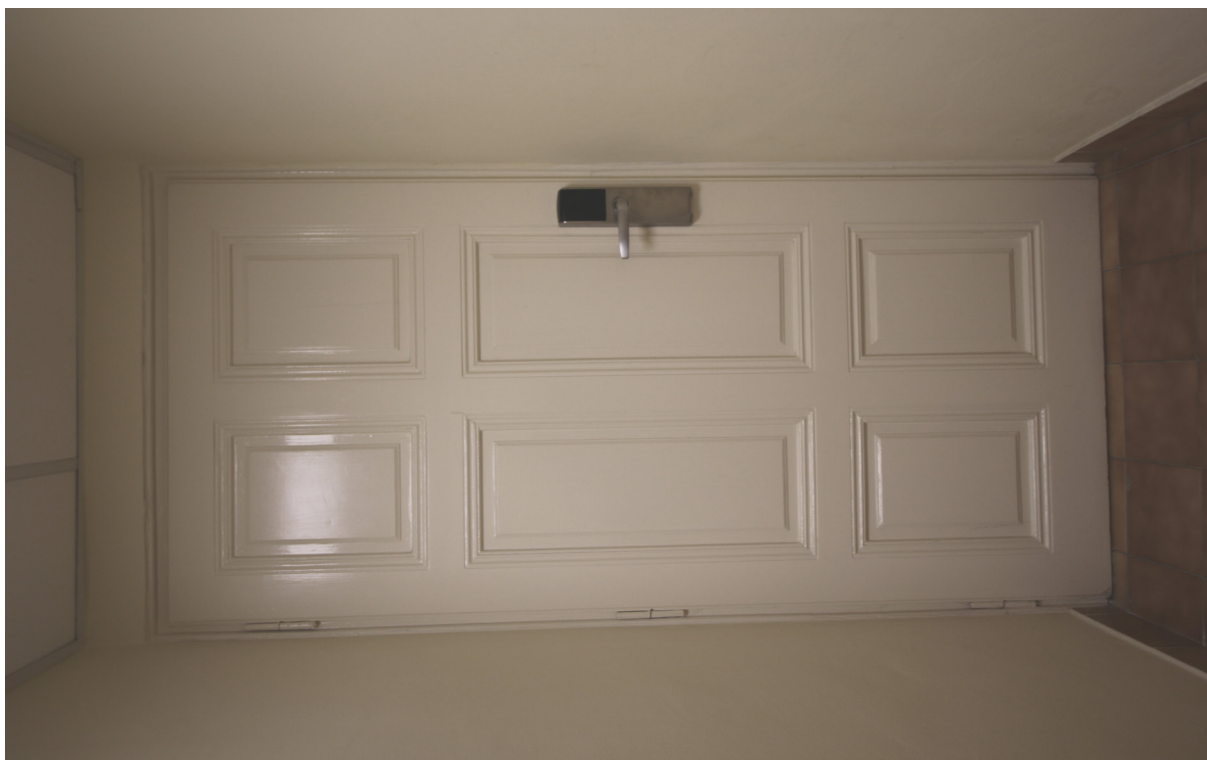
Fot. Nr 53, 54.

Stolarka drzwiowa budynku Instytutu Ekspertyz Sądowych przy ul. Westerplatte 9/Marii Skłodowskiej Curie 1 w Krakowie. Stan zachowania przed konserwacją. Widoczne pęknięcia drewna oraz szczeliny dylatacyjnych i złączy stolarskich.

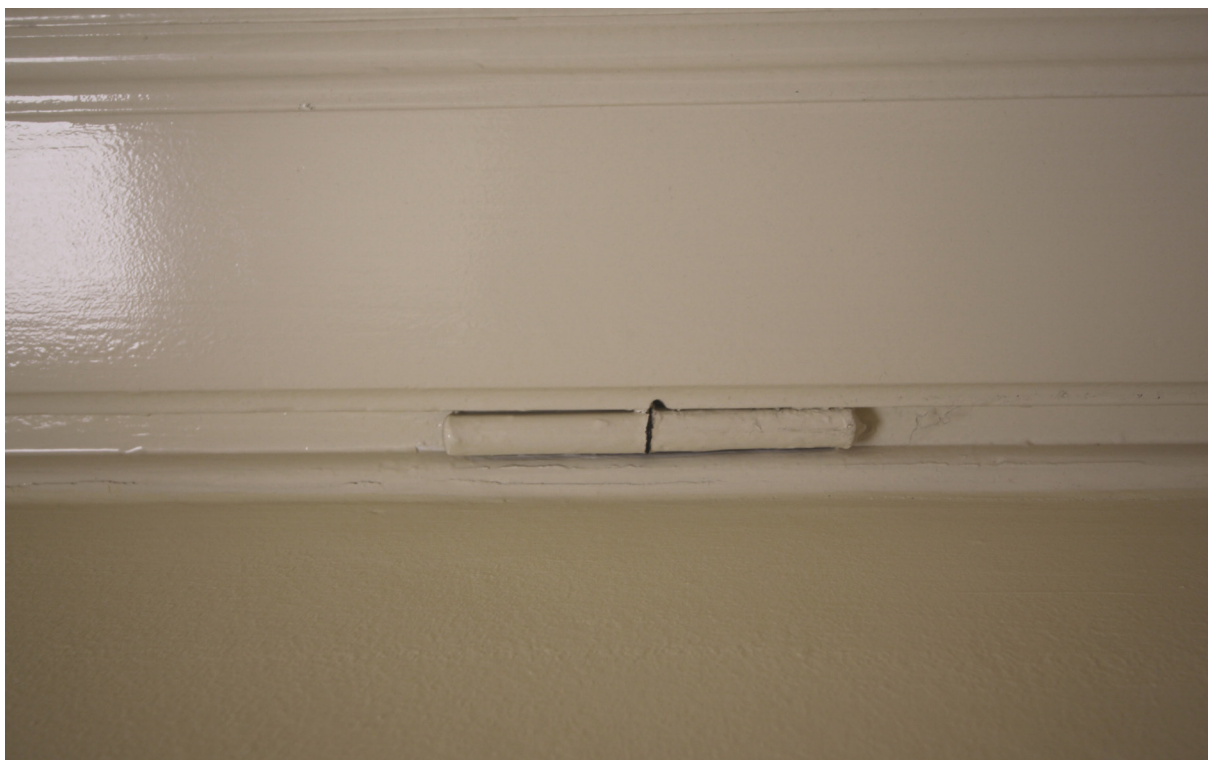
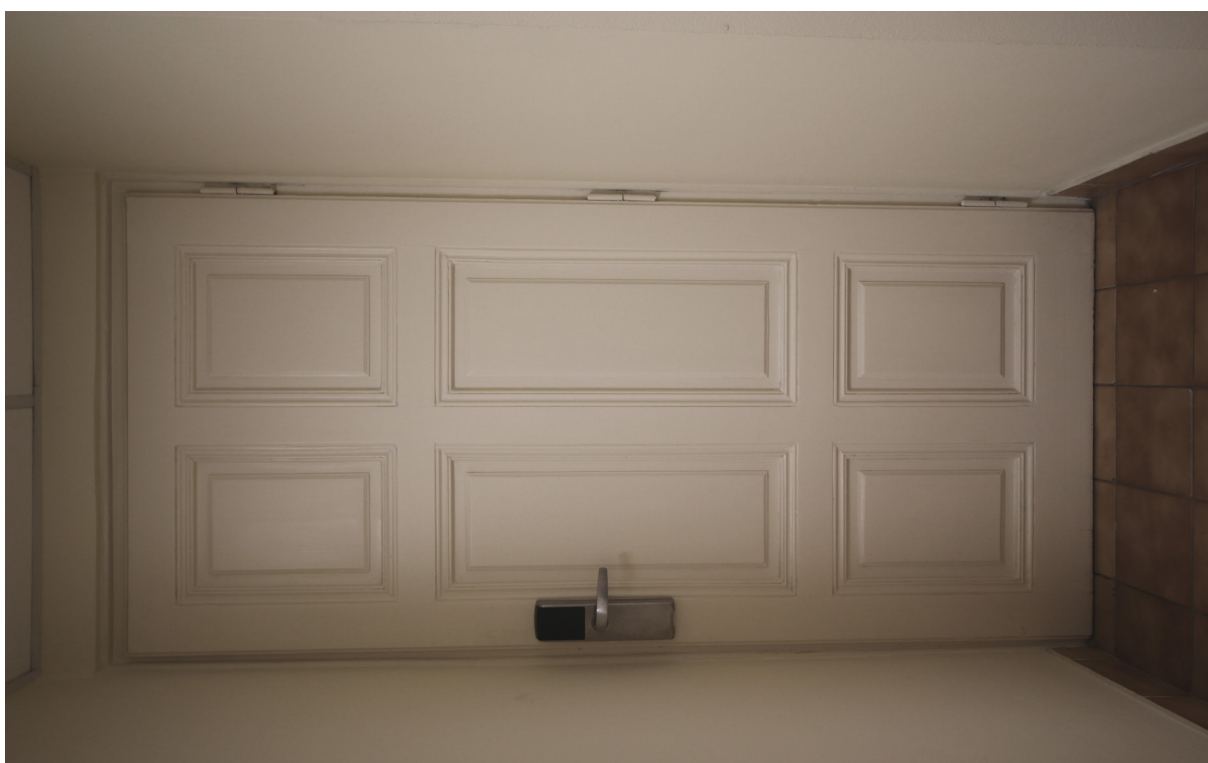
Fot. Nr 55, 56.

Stolarka drzwiowa budynku Instytutu Ekspertyz Sądowych przy ul. Westerplatte 9/Marii Skłodowskiej Curie 1 w Krakowie. Stan zachowania przed konserwacją. Widoczne pęknięcia drewna oraz szczelin dylatacyjnych i złączy stolarskich, zalane farbą zawiasy.

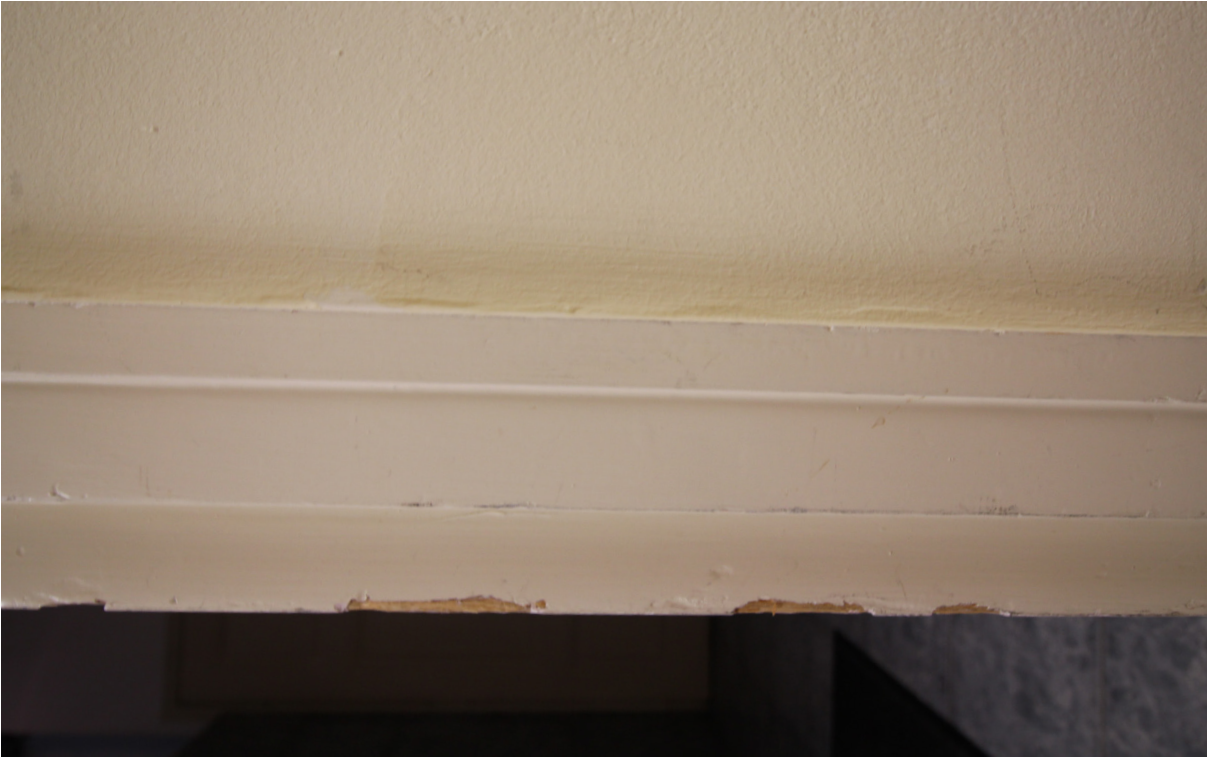
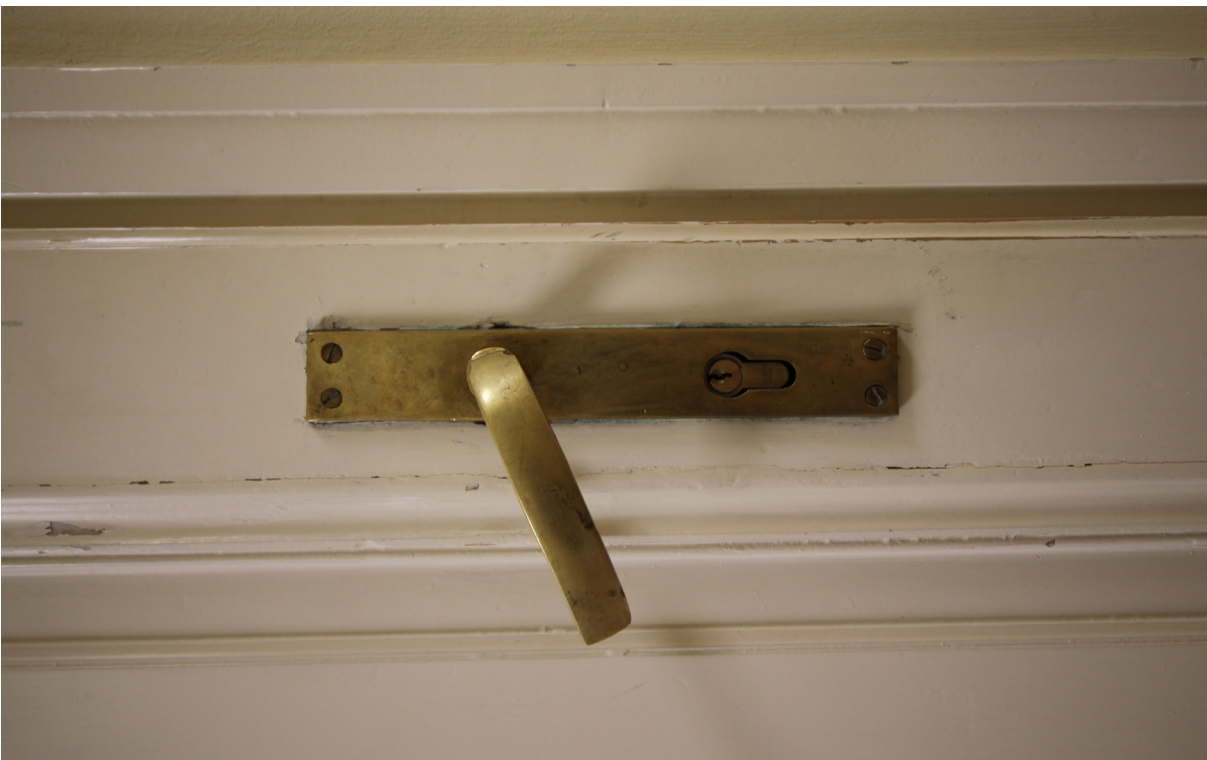
Fot. Nr 57, 58.

Stolarka drzwiowa budynku Instytutu Ekspertyz Sądowych przy ul. Westerplatte 9/Marii Skłodowskiej Curie 1 w Krakowie. Stan zachowania przed konserwacją. Widoczny nieoryginalny i niehistoryczny sztyld i klamka, spękania, nieliczne uszkodzenia drewna, ubytki warstwy malarskiej.

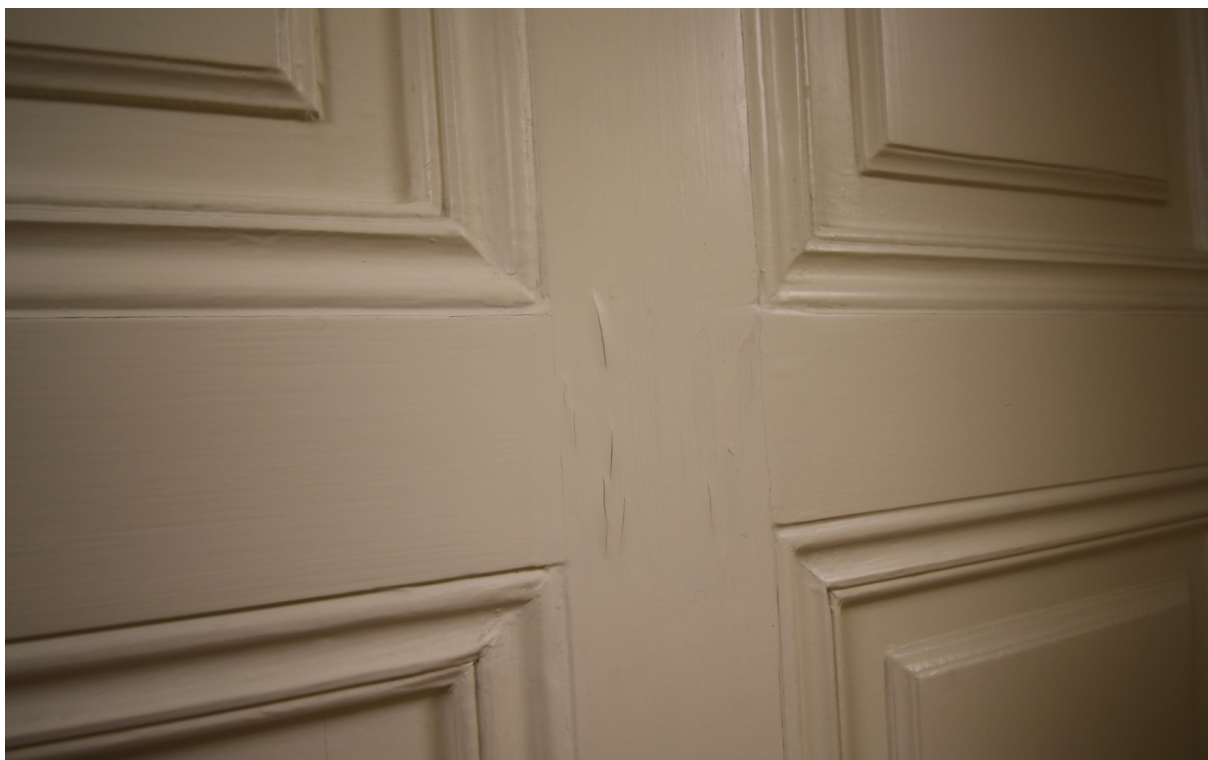
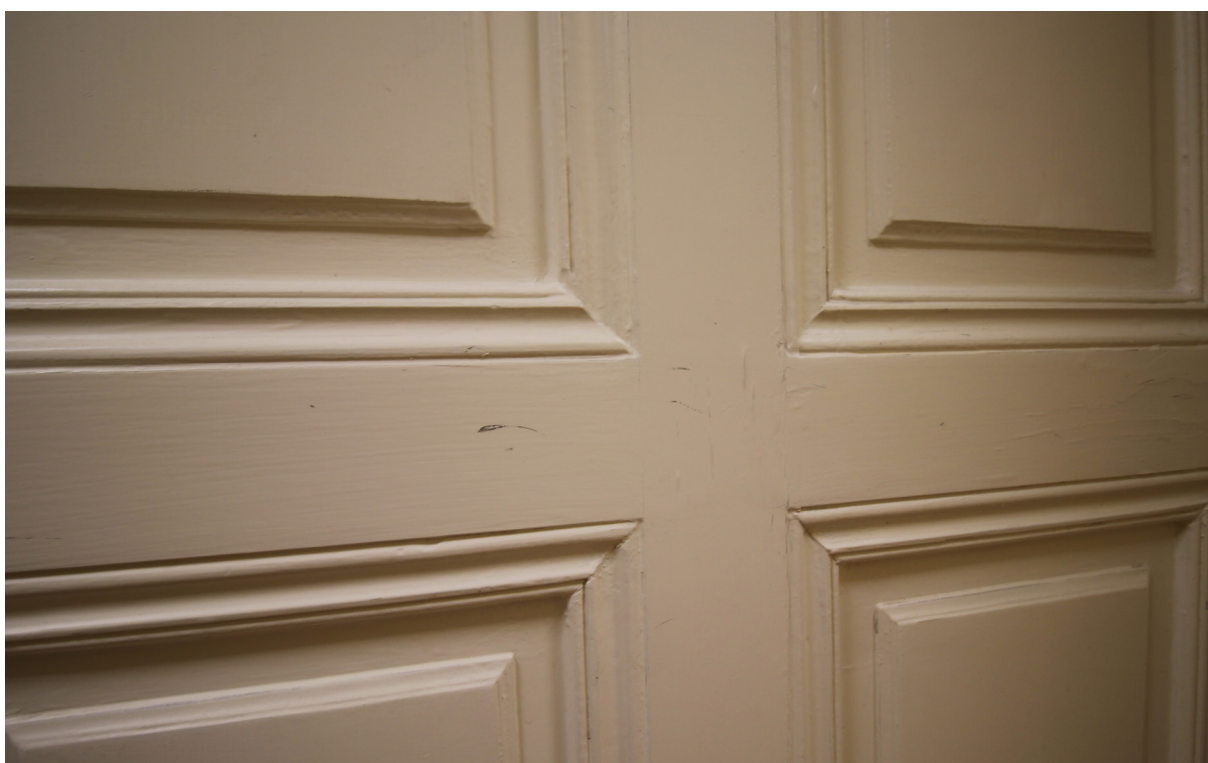
Fot. Nr 59, 60.

Stolarka drzwiowa budynku Instytutu Ekspertyz Sądowych przy ul. Westerplatte 9/Marii Skłodowskiej Curie 1 w Krakowie. Stan zachowania przed konserwacją. Widoczna łuszcząca się farba, zarysowania drewna, spękania złączy stolarskich.

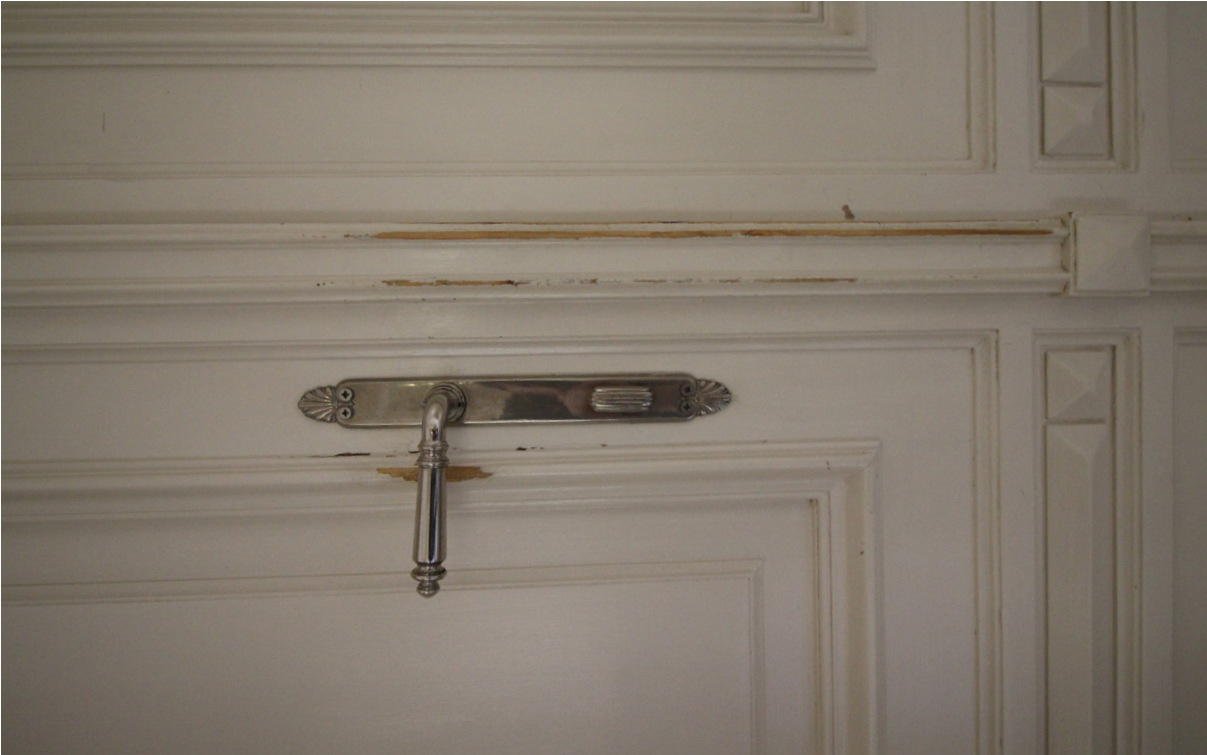
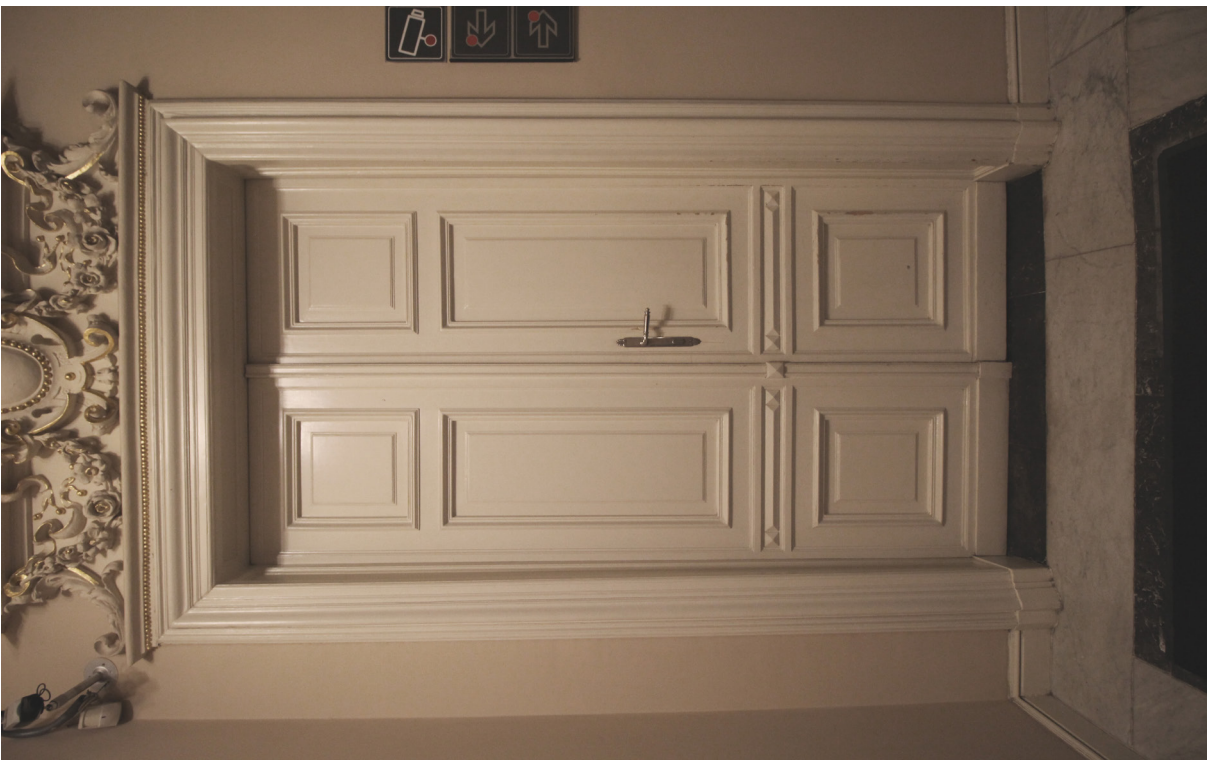
Fot. Nr 61, 62.

Stolarka drzwiowa budynku Instytutu Ekspertyz Sądowych przy ul. Westerplatte 9/Marii Skłodowskiej Curie 1 w Krakowie. Stan zachowania przed konserwacją. Widoczne uszkodzenia warstwy malarskiej oraz drewna w miejscu najczęstszego użytkowania, spękania szczelin dylatacyjnych i złączy stolarskich, nieoryginalne śrubki.

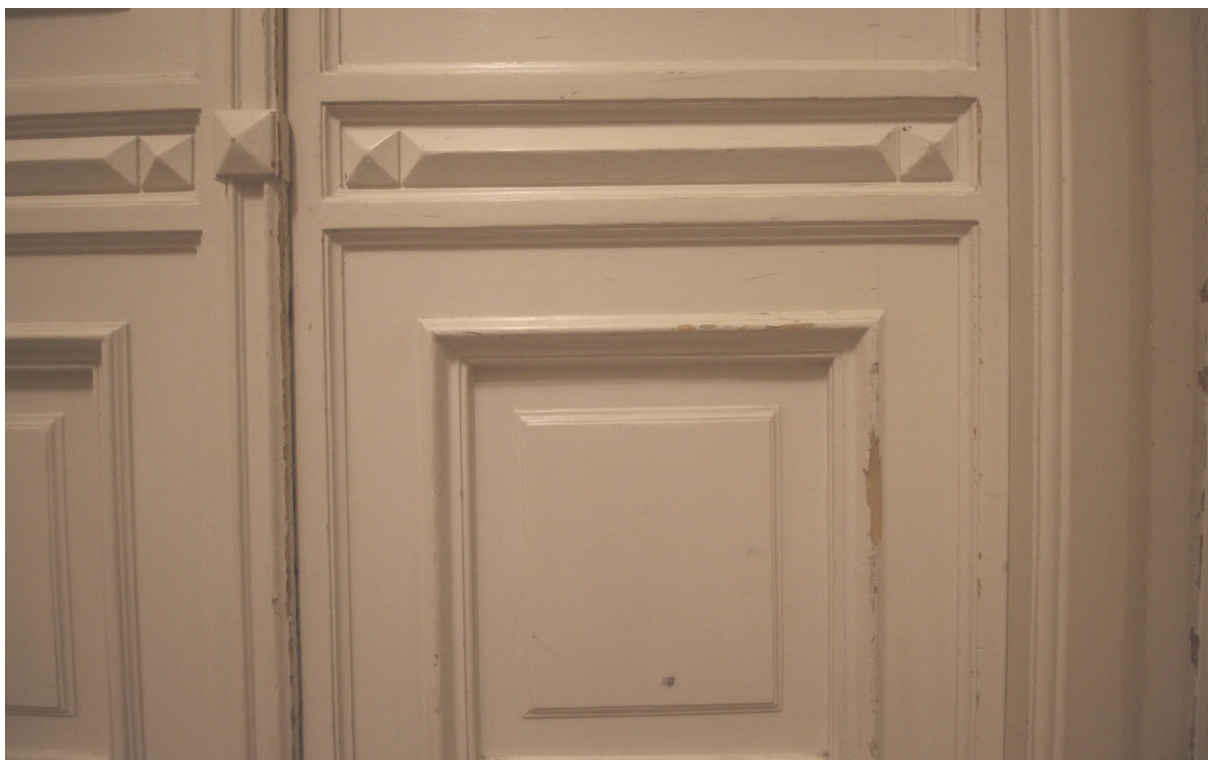
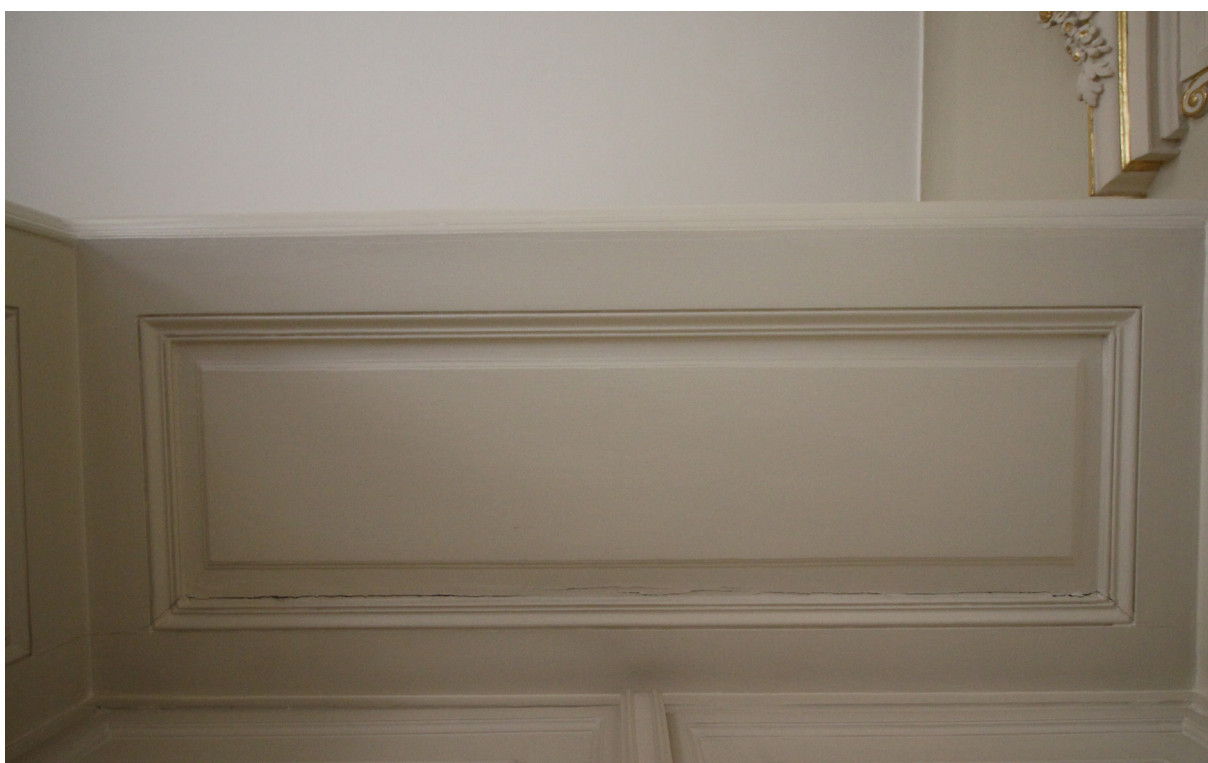
Fot. Nr 63, 64.

Stolarka drzwiowa budynku Instytutu Ekspertyz Sądowych przy ul. Westerplatte 9/Marii Skłodowskiej Curie 1 w Krakowie. Stan zachowania przed konserwacją. Widoczne spękania szczelin dylatacyjnych, łuszcząca się miejscami warstwa malarska, miejscami starta do drewna.

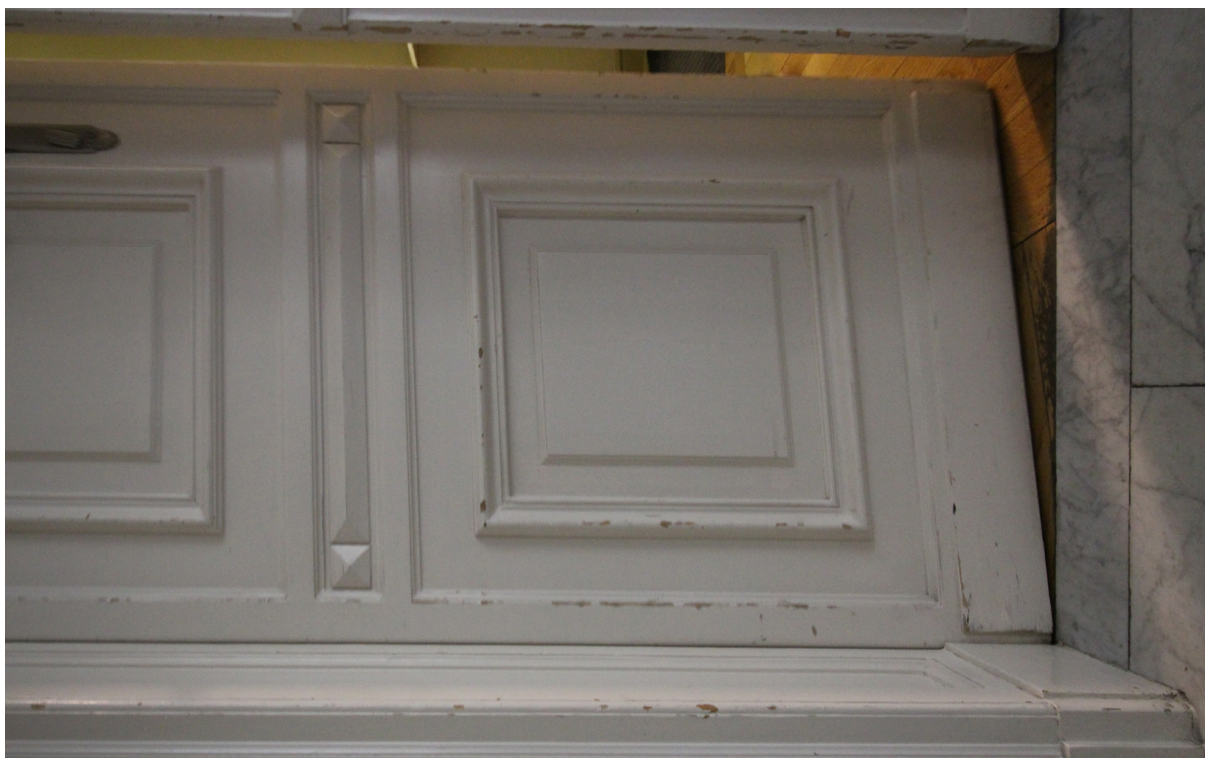
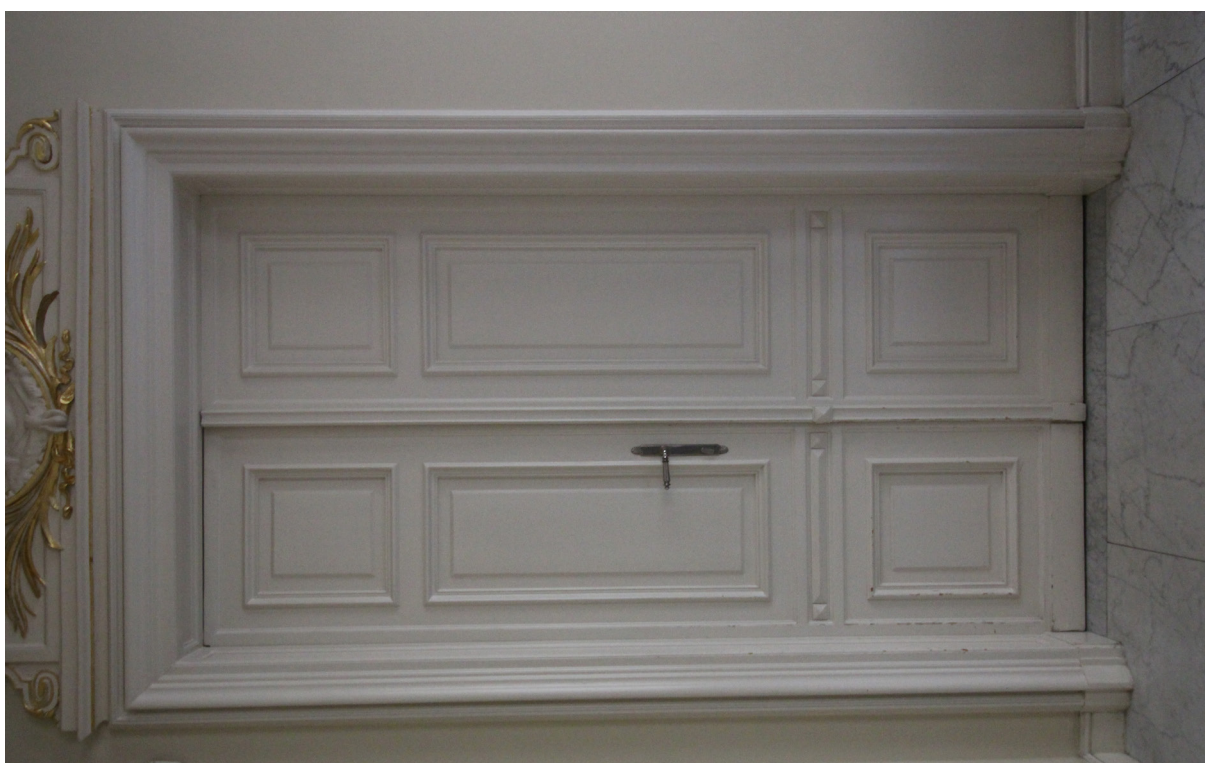
Fot. Nr 67, 68.

Stolarka drzwiowa budynku Instytutu Ekspertyz Sądowych przy ul. Westerplatte 9/Marii Skłodowskiej Curie 1 w Krakowie. Stan zachowania przed konserwacją. Spękania szczelin dylatacyjnych i złączy stolarskich, uszkodzenia warstwy malarskiej i wgniecenia mechaniczne drewna. Kwaterna wymaga regulacji.

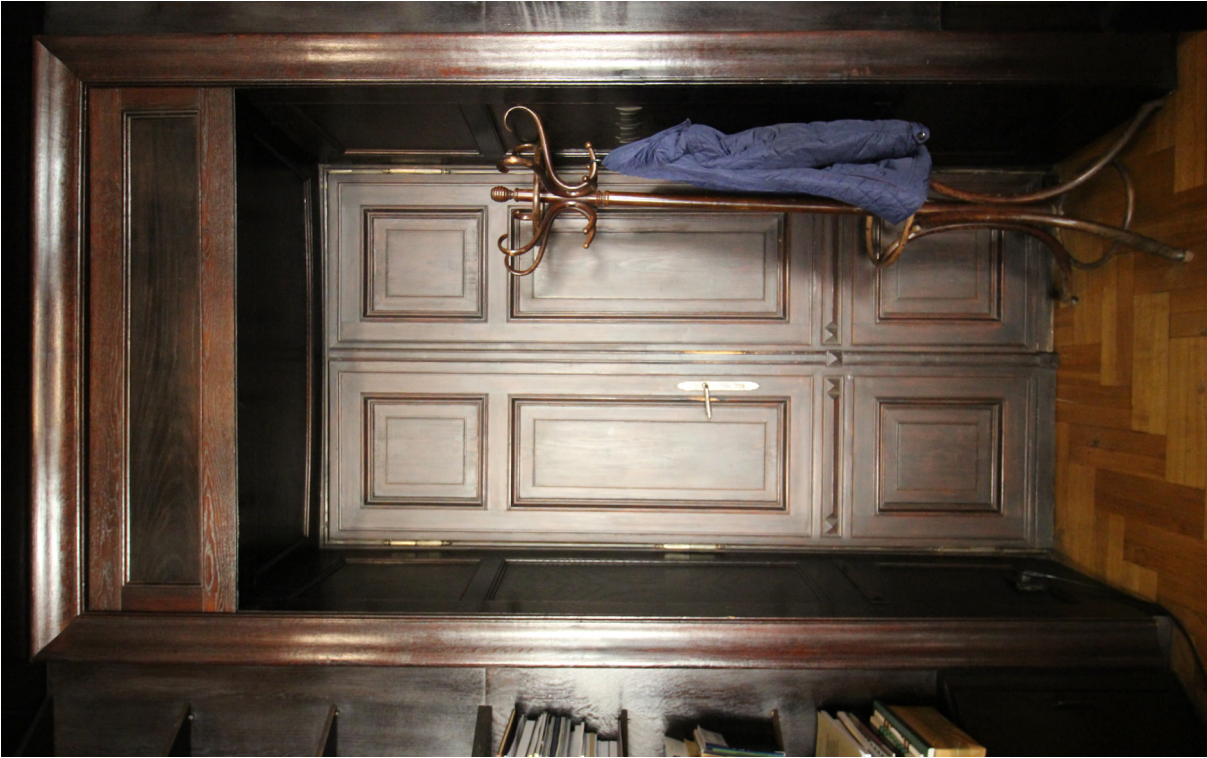
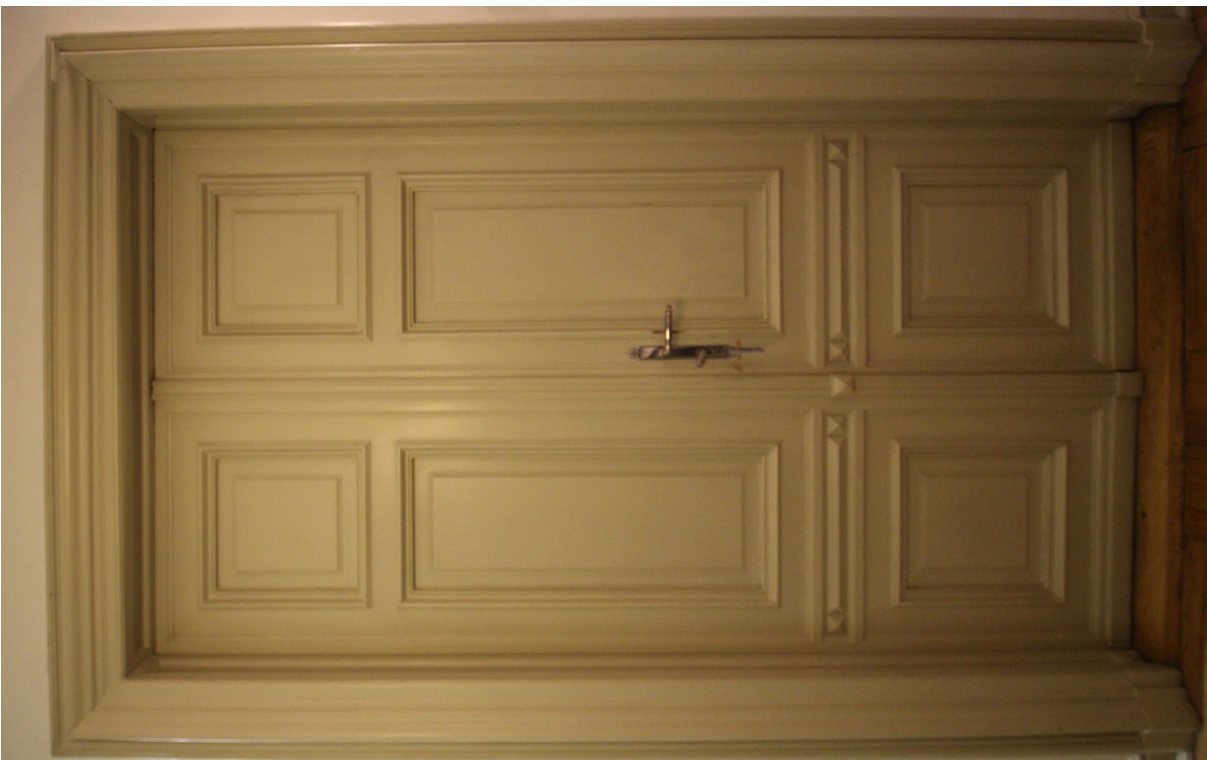
Fot. Nr 69, 70.

Stolarka drzewiowa budynku Instytutu Ekspertyz Sądowych przy ul. Westerplatte 9/Marii Skłodowskiej Curie 1 w Krakowie. Stan zachowania przed konserwacją. Widoczna zróżnicowana kolorystyka stolarki drzewiowej, spękania szczelin dylatacyjnych, uszkodzenia warstwy malarskiej, przetarcia do drewna.

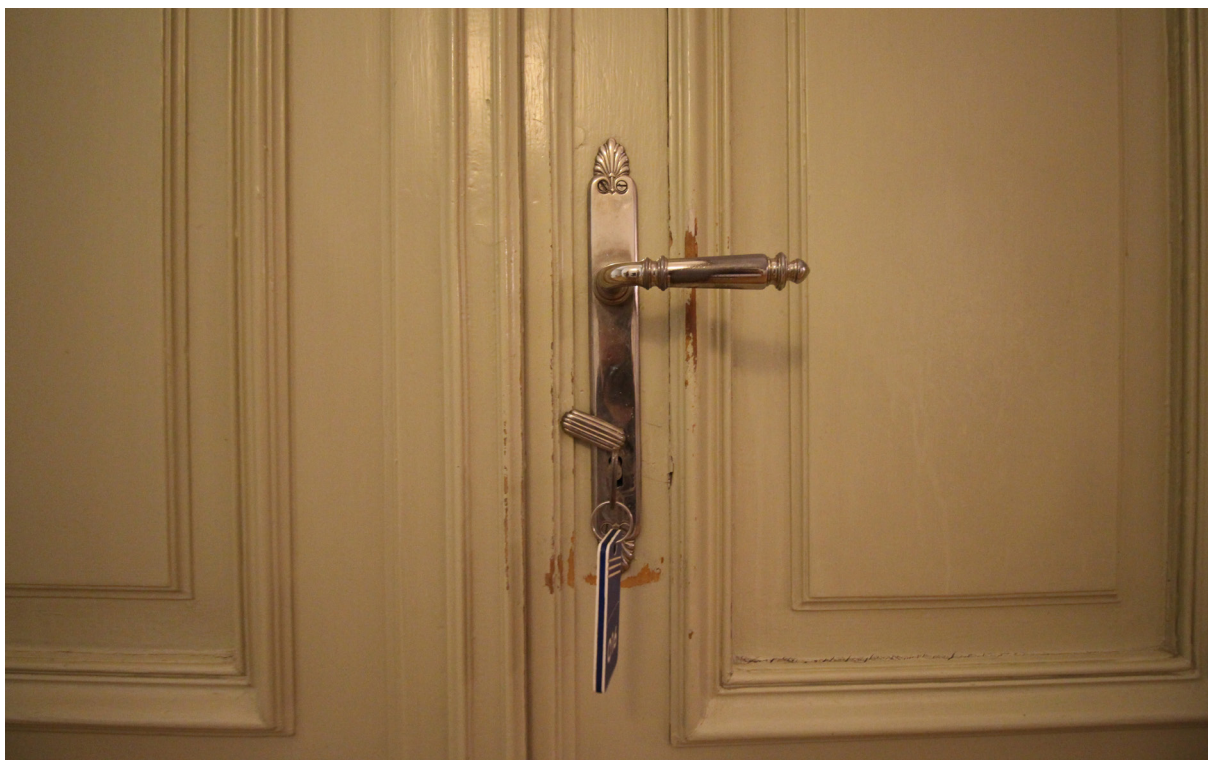
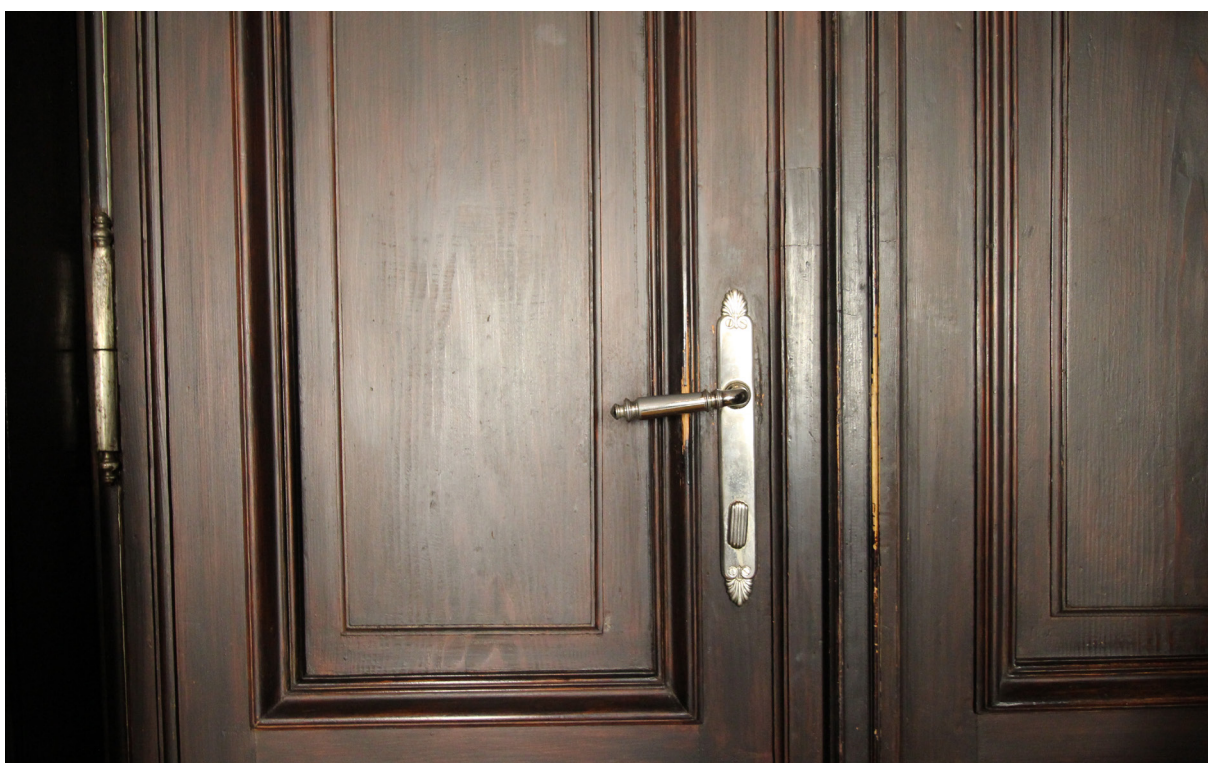
Fot. Nr 71, 72.

Stolarka drzwiowa budynku Instytutu Ekspertyz Sądowych przy ul. Westerplatte 9/Marii Skłodowskiej Curie 1 w Krakowie. Stan zachowania przed konserwacją. Widoczne uszkodzenia drewna, warstwy malarskiej, nieliczne wgniecenia mechaniczne, nieoryginalne śrubki w szyldach.

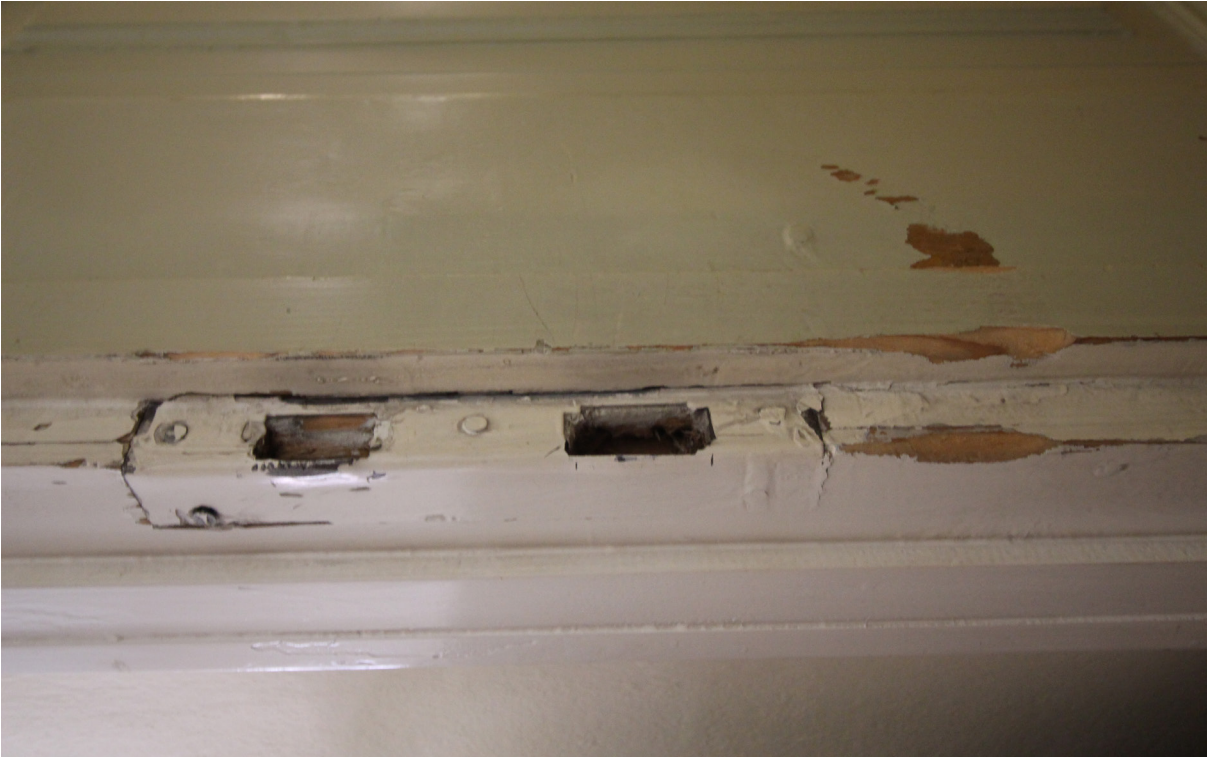
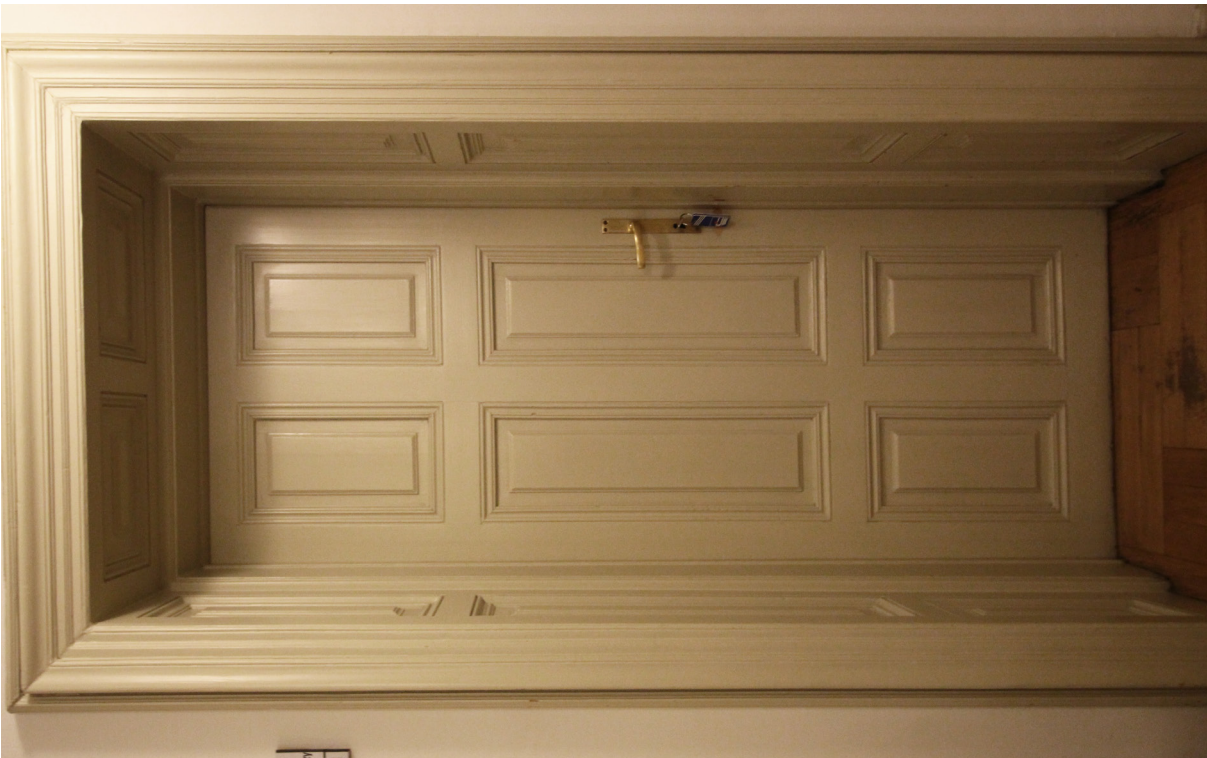
Fot. Nr 73, 74.

Stolarka drzwiowa budynku Instytutu Ekspertyz Sądowych przy ul. Westerplatte 9/Marii Skłodowskiej Curie 1 w Krakowie. Stan zachowania przed konserwacją. Uszkodzenia drewna wokół zamków, uszkodzenia warstwy malarskiej, spękania szczelin dylatacyjnych i złączy stolarskich.

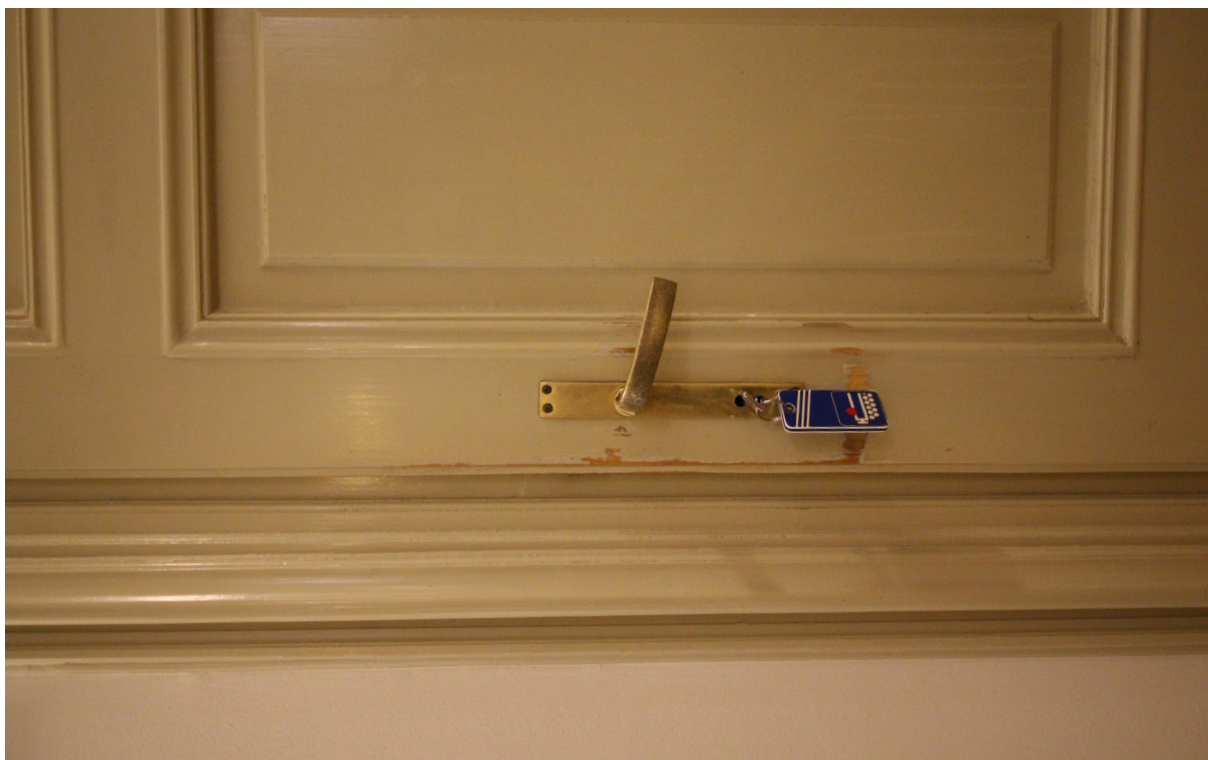
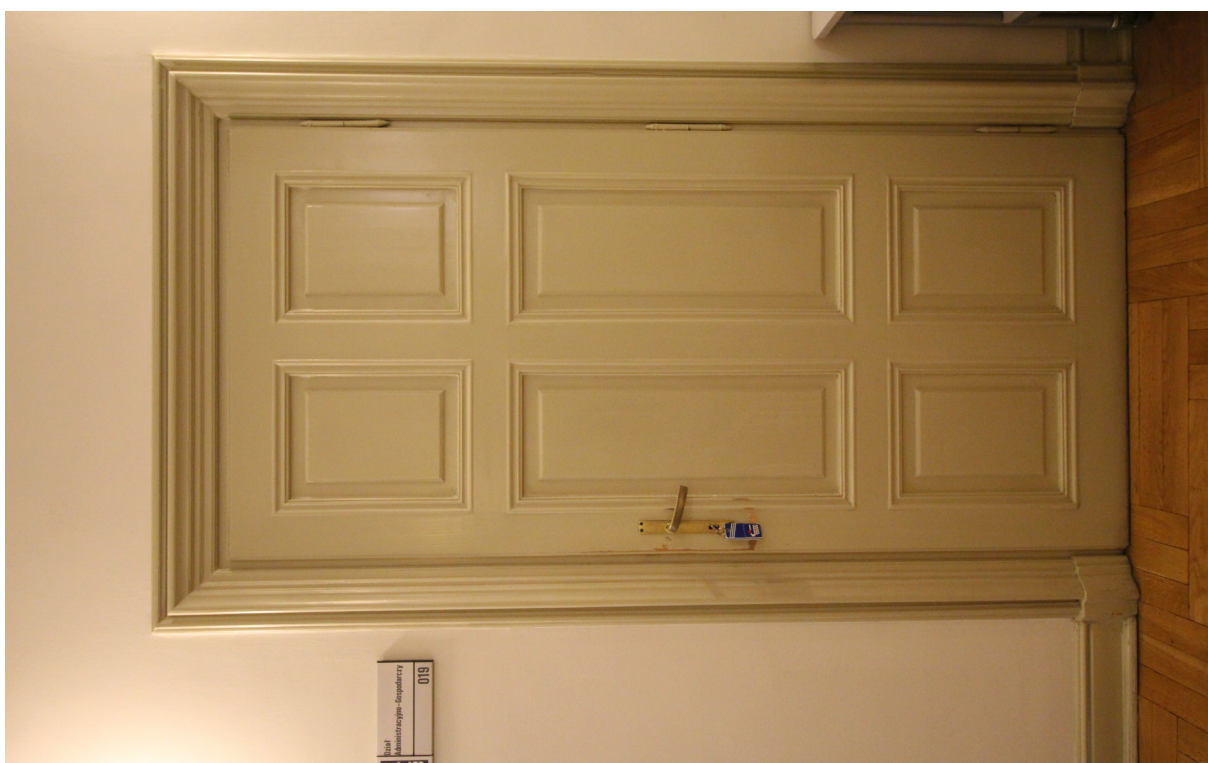
Fot. Nr 75, 76.

Stołarka drzwiowa budynku Instytutu Ekspertyz Sądowych przy ul. Westerplatte 9/Marii Skłodowskiej Curie 1 w Krakowie. Stan zachowania przed konserwacją. Uszkodzenia warstwy malarskiej, miejscami przetartej do drewna, nieoryginalna klamka i szyld.

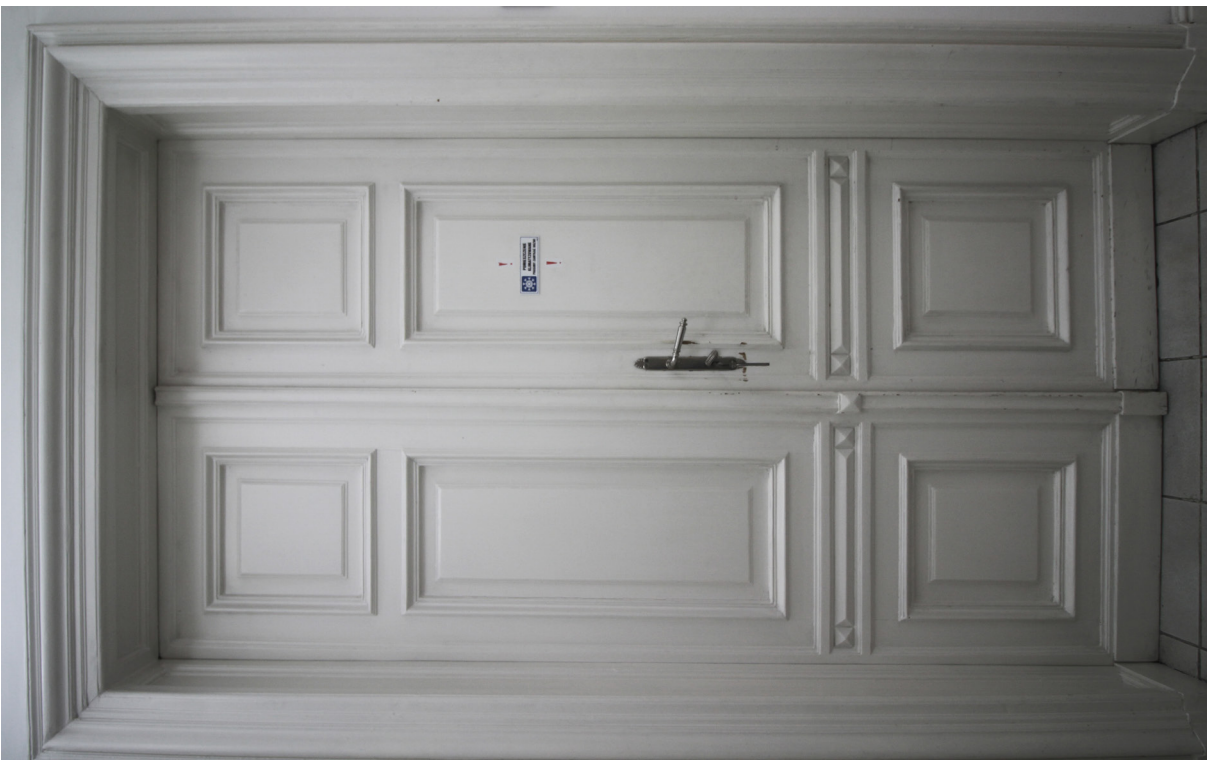
Fot. Nr 77, 78.

Stolarka drzwiowa budynku Instytutu Ekspertyz Sądowych przy ul. Westerplatte 9/Marii Skłodowskiej Curie 1 w Krakowie. Stan zachowania przed konserwacją. Zabrudzenia, spękania szczelin dylatacyjnych i złączy stolarskich, nieliczne przetarcia farby do drewna, miejscami łuszcząca się farba, nieoryginalne śrubki szyldu.
