**PROGRAM PRAC KONSERWATORSKICH
DLA STOLARKI OKIENNEJ I DRZWIOWEJ
INSTYTUTU EKSPERTYZ SĄDOWYCH
IM. PROF. DR JANA SEHNA
U ZBIEGU ULIC WESTERPLATTE 9
I MARII SKŁODOWSKIEJ CURIE 1 W KRAKOWIE**

Kraków 2021

DOKUMENTACJA OPISOWA

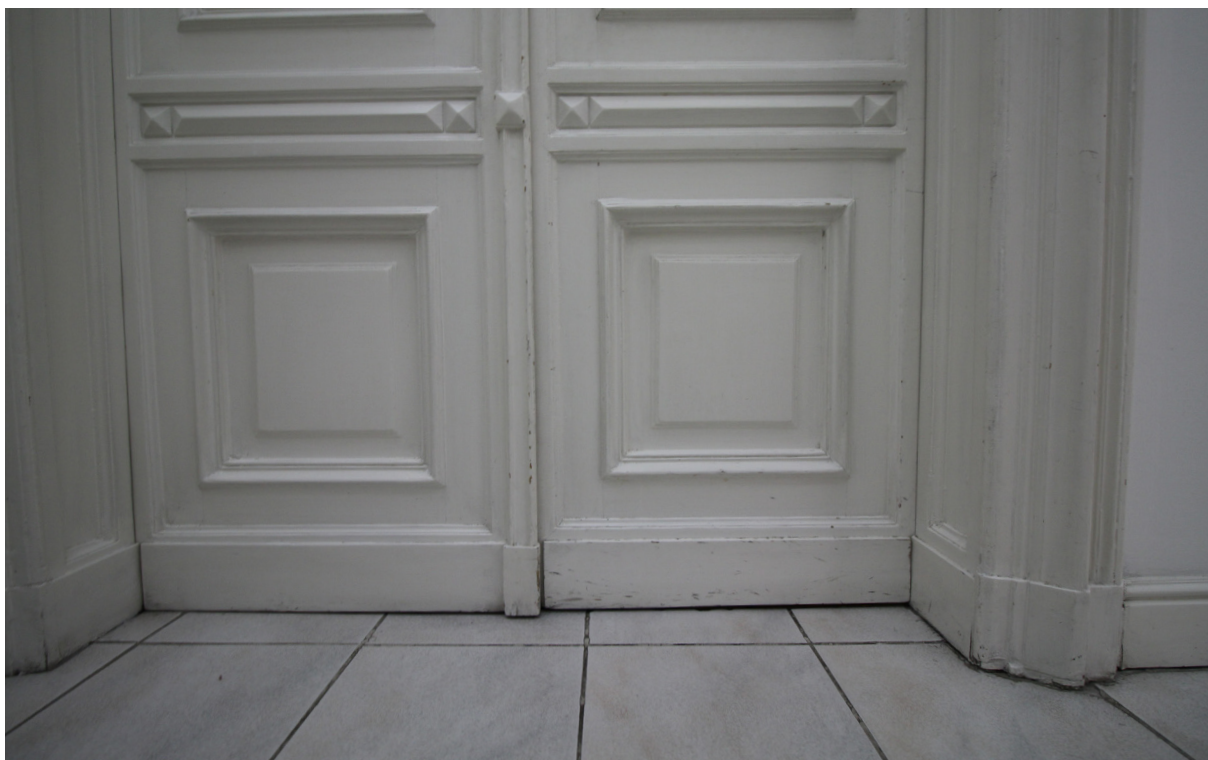
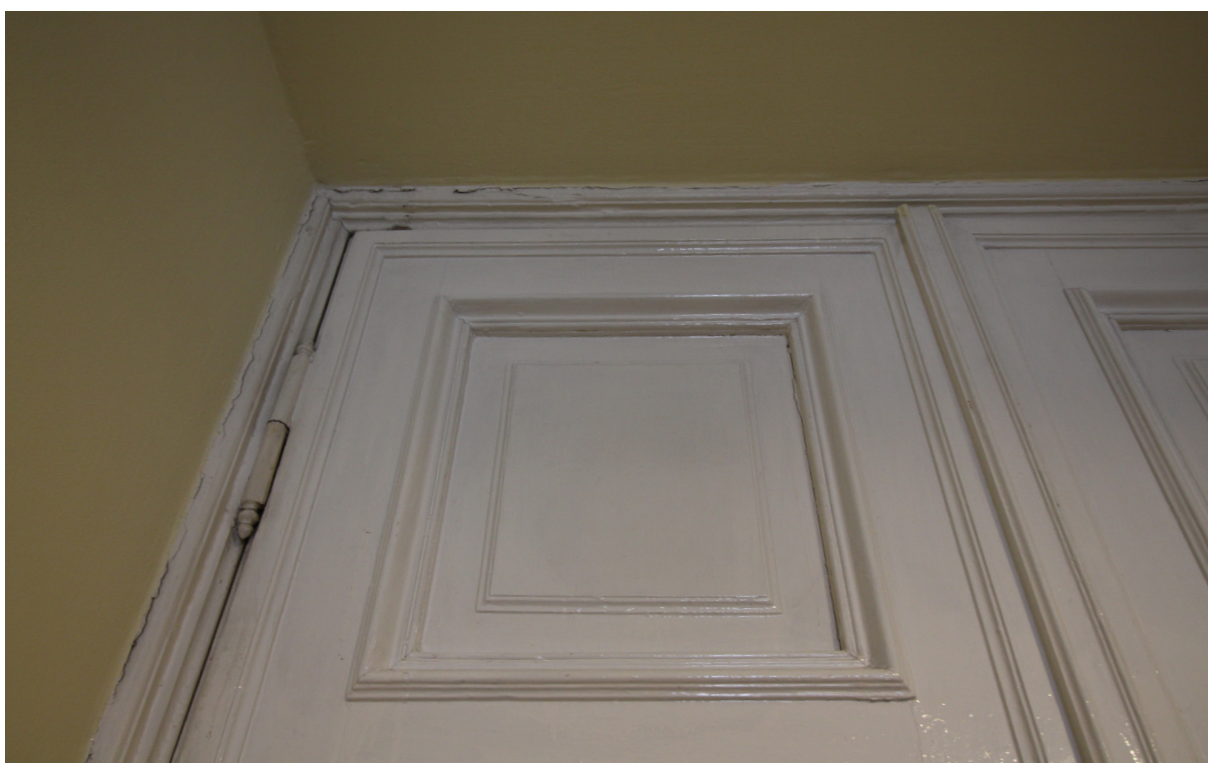
Fot. Nr 79, 80.

Stolarka drzwiowa budynku Instytutu Ekspertyz Sądowych przy ul. Westerplatte 9/Marii Skłodowskiej Curie 1 w Krakowie. Stan zachowania przed konserwacją. Widoczne spękania złączy stolarskich i szczelin dylatacyjnych, zabrudzenia, uszkodzenia warstwy malarskiej, nieliczne wgniecenia mechaniczne.
