# Ocena stanu technicznego

## POKRYCIA I KONSTRUKCJI DACHU BUDYNKU PROKURATURY REJONOWEJ RADOM-WSCHÓD

w Radomiu, ul. Żeromskiego 43/45

Radom, czerwiec 2024rok

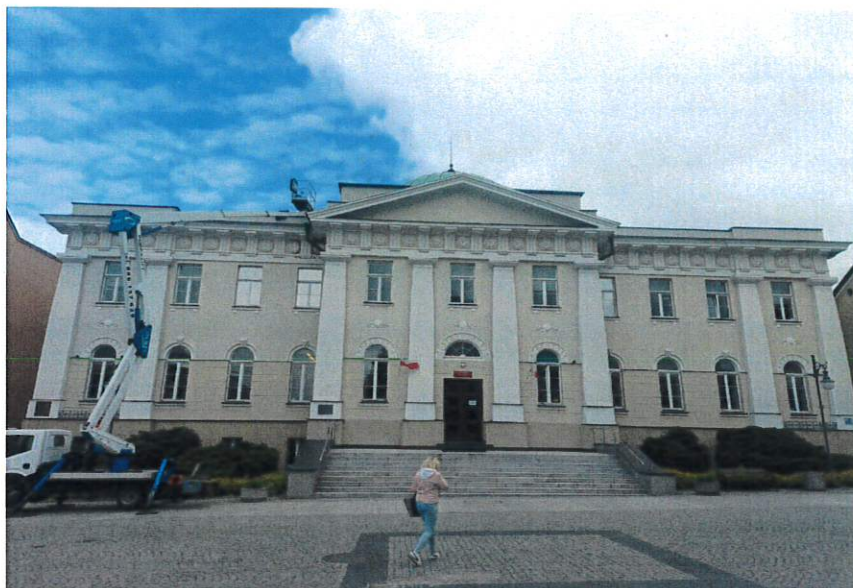
**Fot.1. Widok zabudowy od strony południowej kamienicy frontowej od ulicy Żeromskiego**

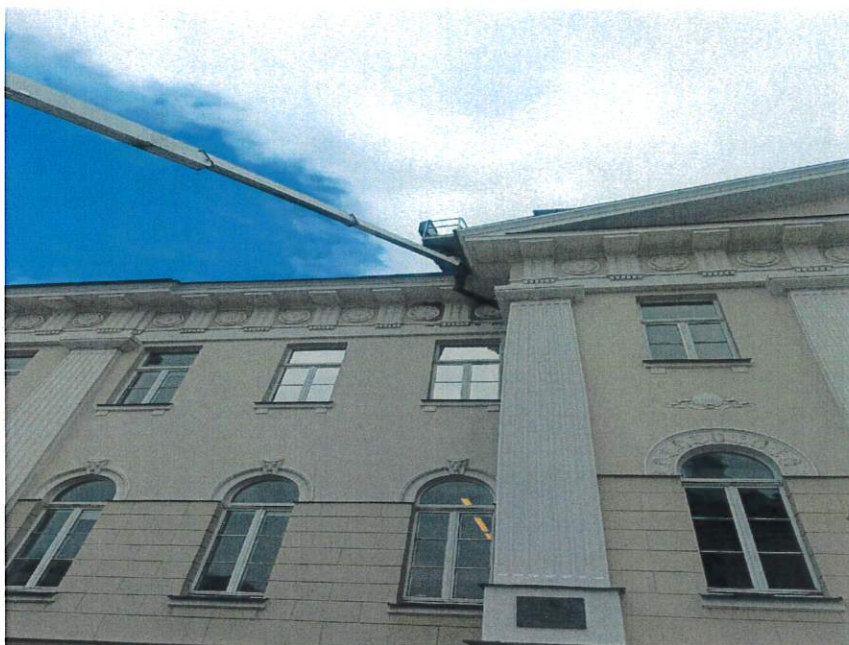
**Fot.2.** Widok newralgicznego narożnika  
(podczas oględzin ze zwyżki)

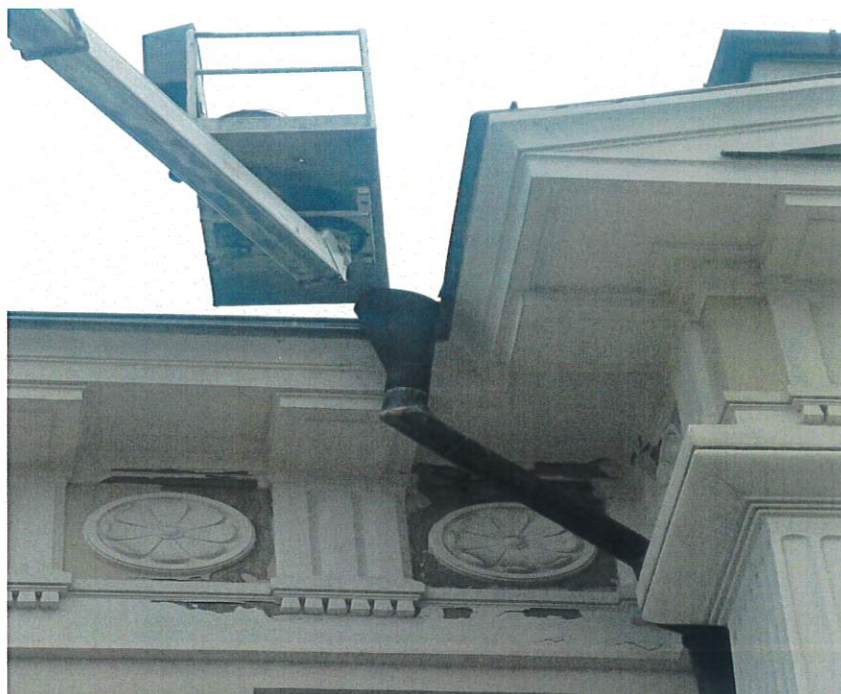
**Fot.3.** Widok narożnika od zewnątrz  
(skutki penetracji wody, niszczenie rozet, krokwytyn, fryz)

Narożnik dachu od którego problem się zaczął, to właśnie naroże ściany w w/w pomieszczeniu Sekretariatu. Cykliczne przecieki wody powodują niszczenie substancji zabytu, połaci dachowej, konstrukcji dachowej, stropu nad drugą kondygnacją i ścian drugiej kondygnacji.

- elewacyjne elementy sztukatorskie (listwy, gzymsy, kroksztyń, rozeta, fryz) wykonać z materiałów sztukatorskich (rdzeń) (głaz)
  - całość powierzchni tynkowanych na elewacji po uzupełnieniach różnym materiałem (tynki pozostawione, renowacyjne) celem wyrównania faktury oraz chłonności przed malowaniem zaleca się pokryć masą szpachlową

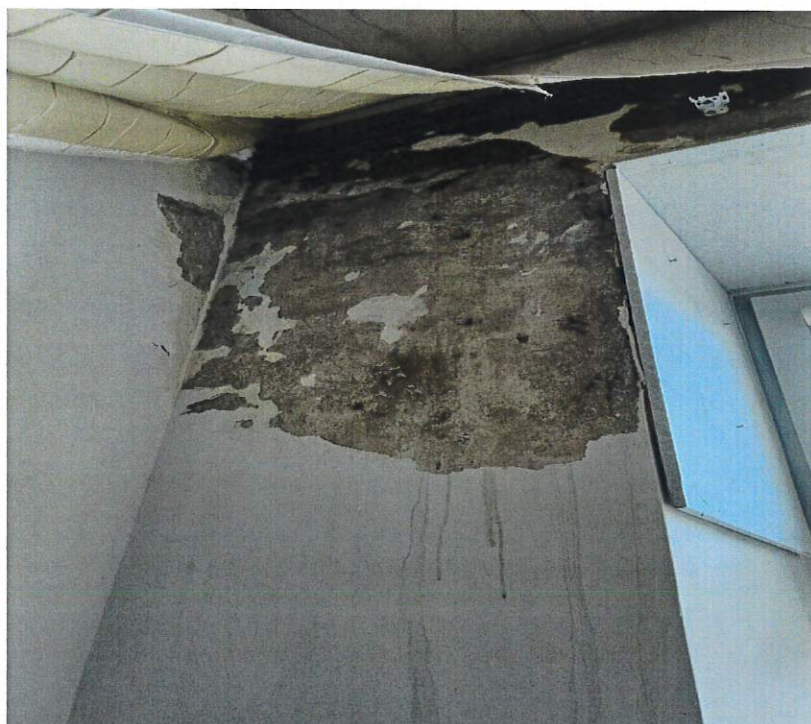
**Fot.4.** Widok narożnika od wewnątrz  
(skutki penetracji wody w pomieszczeniu sekretariatu)

Obiekt jest użytkowany – jako budynek Prokuratury Rejonowej Radom-Wschód. Stwarza on zagrożenie dla osób przebywających w pomieszczeniu gdzie znajdują się Sekretariat Prokuratora Rejonowego. Jest porażone wilgocią, grzybem (na skutek przecieku wody z dachu). Osoby tam przebywające nie mogą przebywać w sposób ciągły.

- **Pomieszczenie sekretariatu winno być odgrzybione i osuszone.**
- Dokonać odkucia tynku zasolonych murów w narożniku na wysokości ok.2 m i szerokości licząc od narożnika ok. 2,0m w trybie pilnym, przed wykonaniem odpowiednich tynków renowacyjnych,
- Demontaż płyt (g-k na ościeżu i nadprożu okna),
- Jeżeli po odkuci tynków odsłoni się pęknięcie ścian należy je zszyć natomiast zarysowania scalić po odgrzybieniu odpowiednią warstwą scalającą,

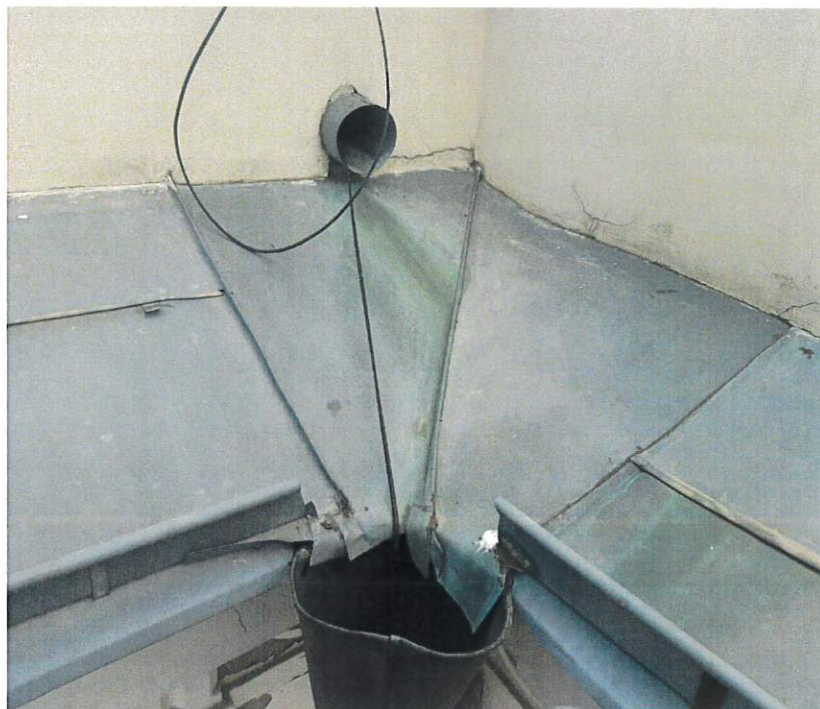
**Fot.5.** Widok obróbki blacharskiej do rury spustowej  
(przy ścianie attykowej)

Dach-kable grzewcze mocowane są na uchwyty ze słabej jakości blachy. Powoduje to korozję blachy pokrycia dachowego. Rynhaki do mocowania rynny również są ze słabej jakości blachy. Woda spływająca z połaci dachowej zatrzymuje się przy ścianie kolankowej dachu, a rury spustowe nie nadążają jej odprowadzać. Z uwagi na złe spadki oraz źle wyprofilowaną blachę połaciową tworzą się zastoje wody. Obróbki blacharskie gzymsu wieńczącego, przy rurach spustowych są wadliwe, wielokrotnie naprawiane i nie spełniają swojej funkcji.

- Demontaż istniejącego pokrycia dachowego z blachy tytan cynk,
- Demontaż obróbek blacharskich, rynien i rur spustowych,
- Demontaż istniejącej instalacji odgromowej,

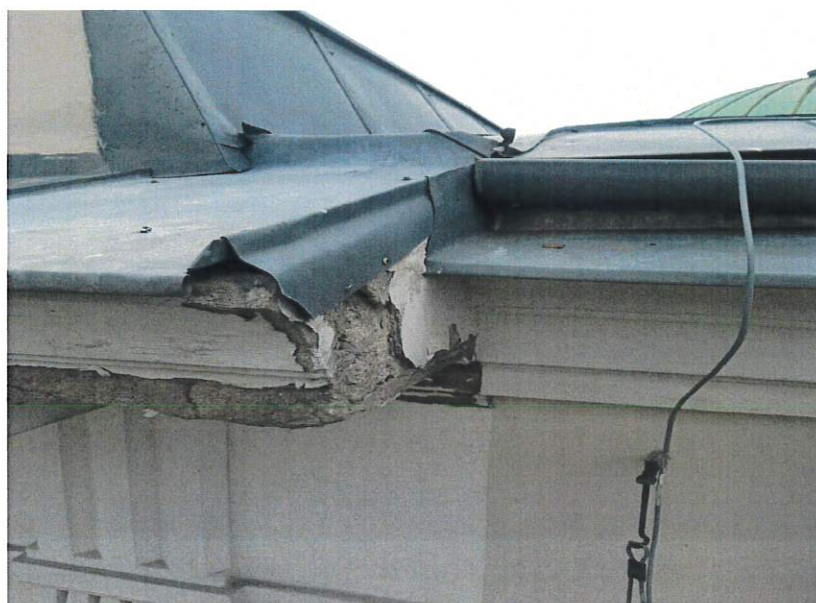
**Fot.6.** Widok obróbki blacharskiej gzymsu wieńczącego  
(odspojony tynk wieńca)

Obróbki blacharskie ściany kolankowej, kominów, gzymsu nie są wykonane prawidłowo i starannie. Woda penetruje mur przy ścianie kolankowej. Na ścianach kominów są widoczne zarysowania. Upływ czasu wpłynie tylko ujemnie na tynk, co spowoduje jego odpadanie. Działanie zmiennych temperatur wpływa ujemnie na mury, gzymsy. Kominy znajdujące się ponad dachem pokryte tynkiem cementowo-wapiennym posiadają zarysowania pajęczynowate. Po dostaniu się wody i cyklicznym zamarzaniu istnieje ryzyko odpadania tynku co w konsekwencji doprowadzi do degradacji muru oraz cegły z której są wymurowane.

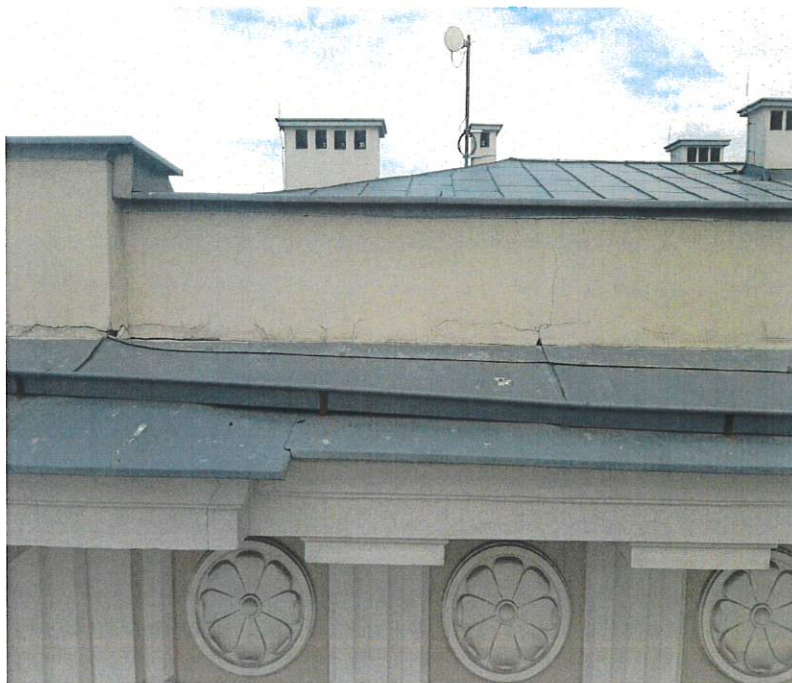
**Fot.7.** Widok obróbki blacharskiej gzymsu wieńczącego  
(zarysowania ściany kolankowej)

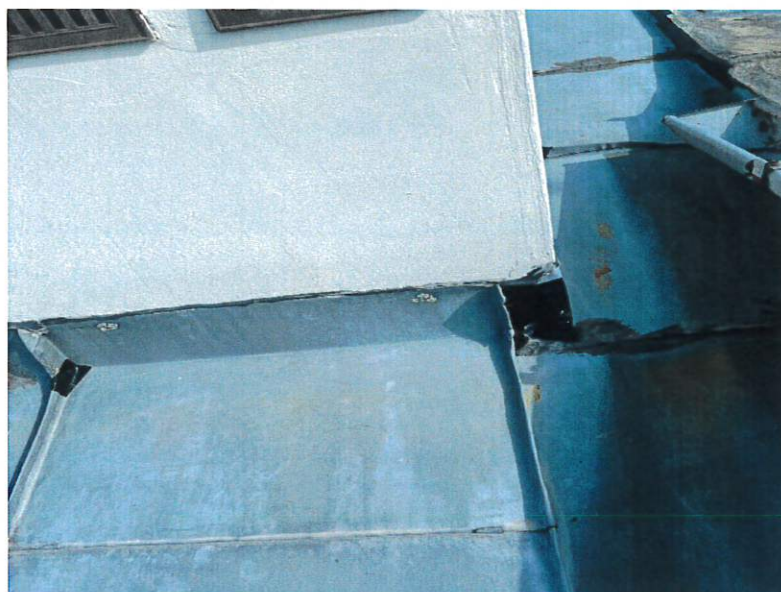
**Fot.8.** Widok naprawianej obróbki blacharskiej komina  
(taśmą dekarśką)

Połąc dachowa z blachy, jej połączenia na całej powierzchni były cyklicznie naprawiane poprzez zastosowanie silikonów dekarских oraz taśm dekarских, co w efekcie nie przyniosło pozytywnych rezultatów.

- Odgrzybić elementy konstrukcji więźby dachowej i zaimpregnować ogniochronnie,
- Kominy – szczególnie ponad dachem skuć tynki wykonać nowe,
- Kominy – obróbki blacharskie czap kominowych - wykonać,

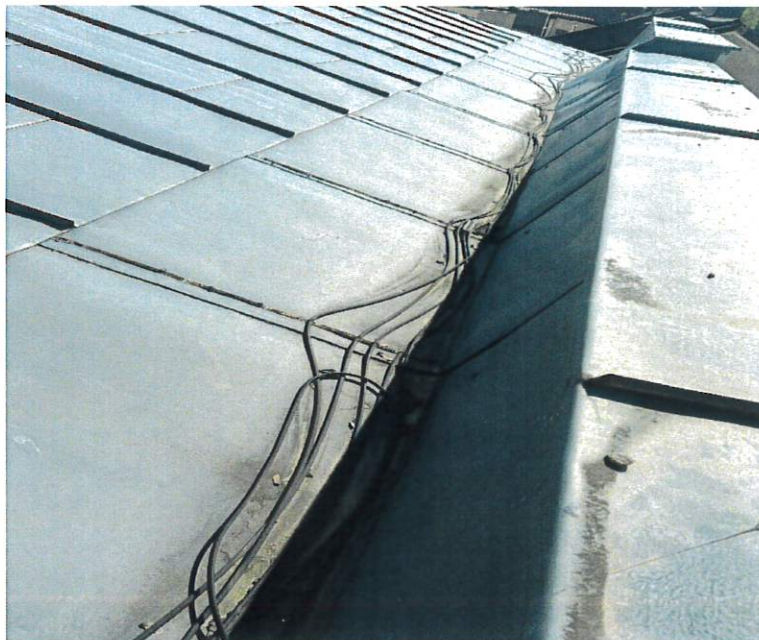
**Fot.9.** Widok nie działającego kabla grzewczego.

- Demontaż istniejących przewodów grzewczych do rynien,
- Demontaż wywietrzników i wyłazów,
- Demontaż zawilgoconego i porażonego grzybem deskowania,
- Wykonać konserwację elementów konstrukcji więźby dachowej, wykonać ewentualne niezbędne jej wzmocnienia (wg projektu oddzielnego opracowania),

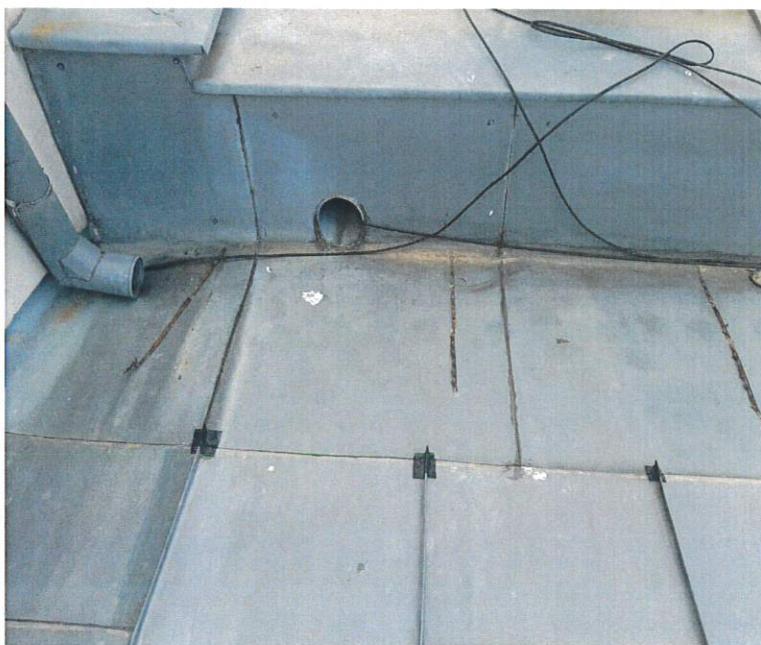
**Fot.10.** Widok nie działającego kabla grzewczego do rynien,  
mocowania kabla z gorszej jakości blachy widoczne zacieki rdzy,  
(mimo to kable jednak są nie zamocowane)  
Widok napraw na połaci dachu taśmą dekarską.

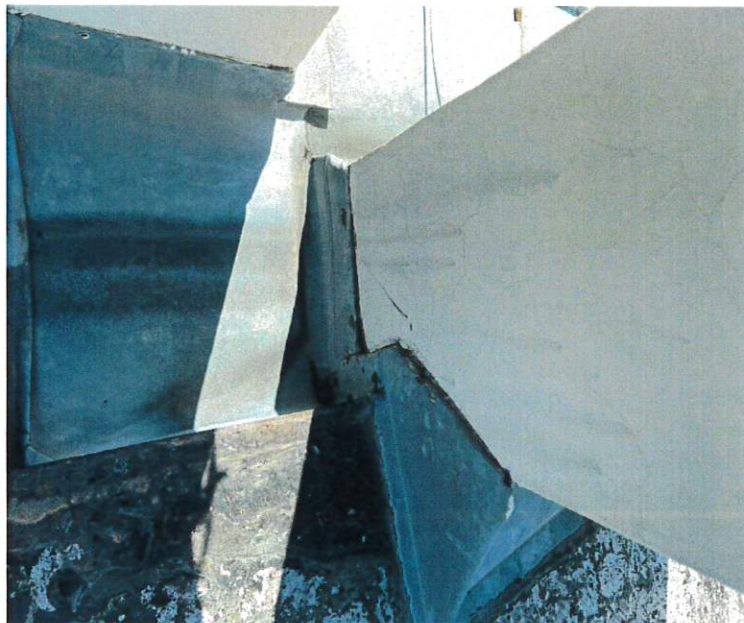
**Fot.11.** Widok obróbki komina, korodującej blachy , zarysowania na powierzchni ściany komina.

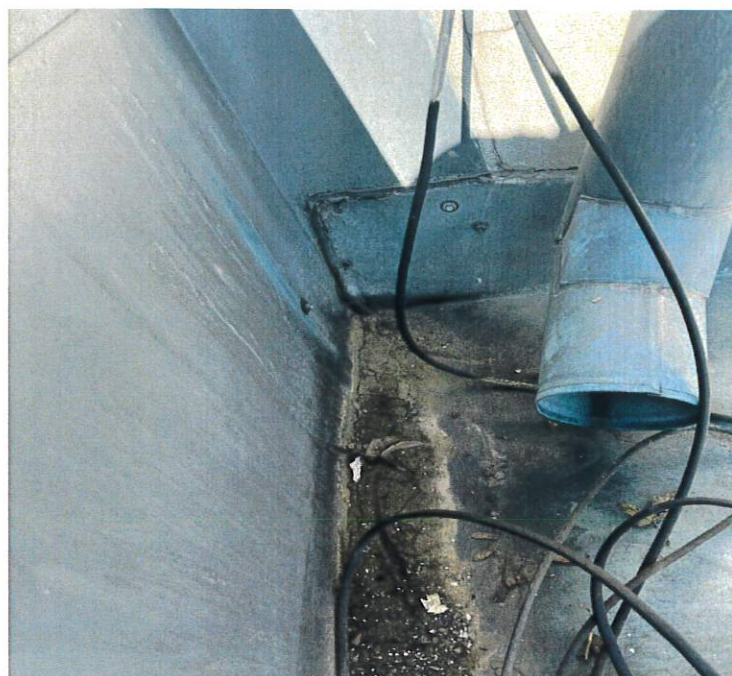
**Fot.12.** Widok zastoiska wody opadowej.  
(kable grzewcze bez mocowań)

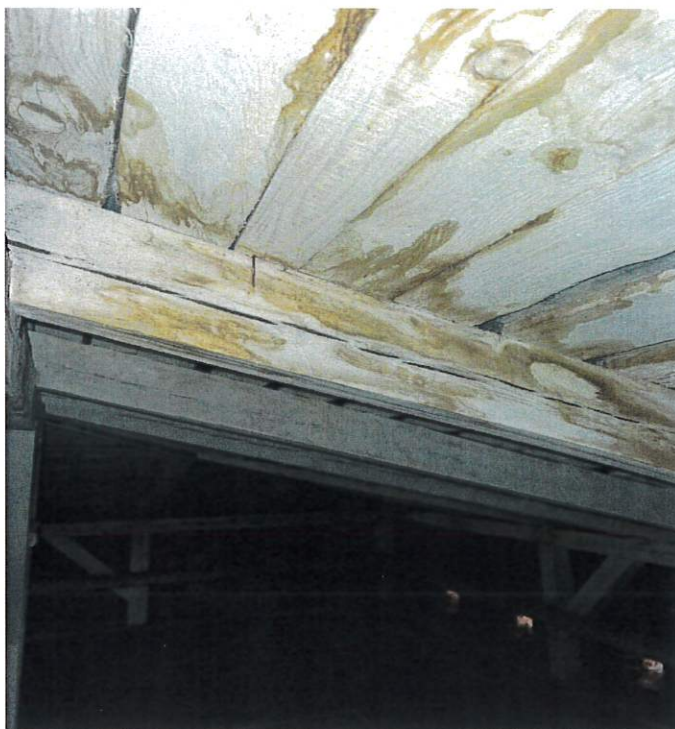
*Fot.13. Widok deskowania i krokwi zacieki na całej powierzchni.*

Cała Konstrukcja więźby dachowej wraz z deskowaniem jest cyklicznie zalewana wodą opadową. Elementy konstrukcji i deski połąci są zawilgocone na całej powierzchni (co widoczne to jest na powyższych fotografiach).

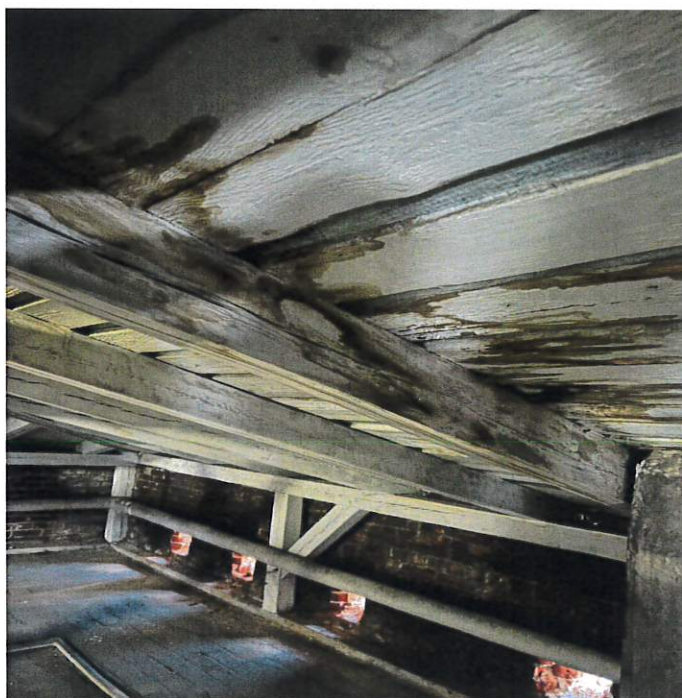
*Fot.14. Widok deskowania i krokwi zacieki na całej powierzchni.*

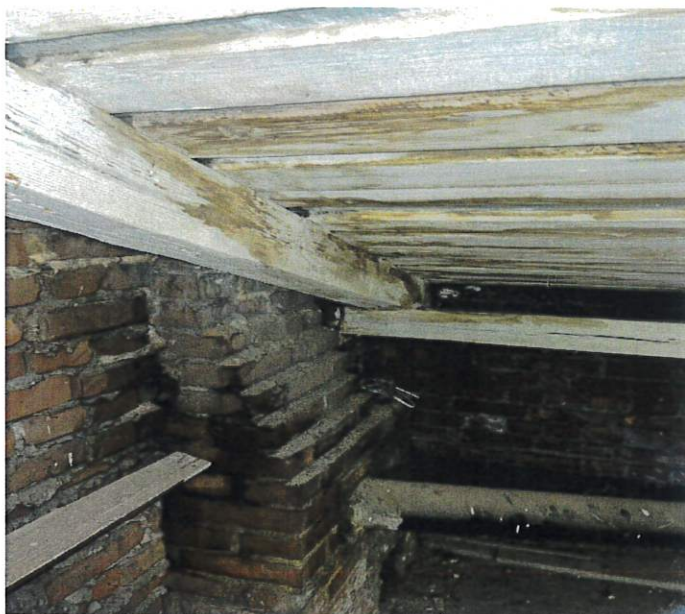
**Fot.14.** Widok narożnika-zacieki deskowanie całej powierzchni, krokwie i płatew

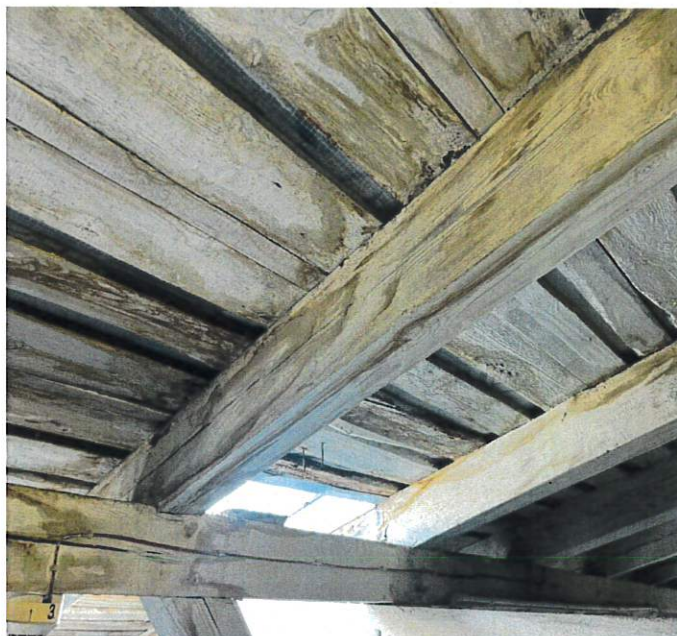
**Fot.15.** Widok deskowania, krokwi, płatwi –zacieki na całej powierzchni i konstrukcji.

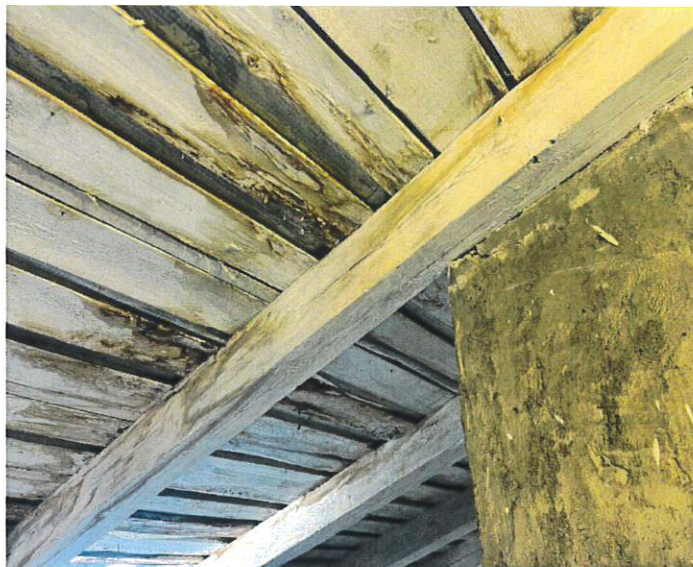
**Fot.16.** Widok deskowania - zacieki przy kominie.

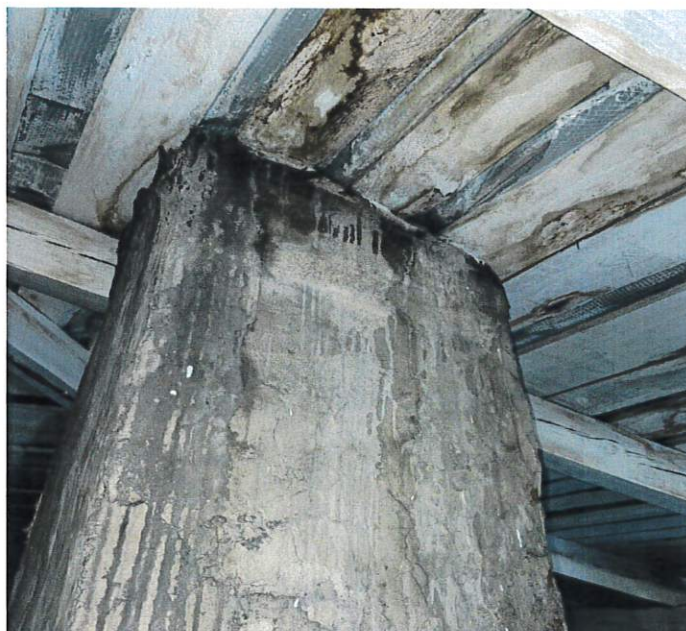
**Fot.17.** Widok deskowania - zacieki przy kominie.  
(deskowanie mocowane z prześwitem, widoczna membrana dachowa)

Na początku przy pomocy zwyżki chciano punktowo znaleźć przyczynę przecieku dachu. Okazało się iż, problem sięga stanu technicznego całej połaci. Nieszczelności pokrycia są widoczne na całej powierzchni połaci. Świadczą o tym zacieki na całej powierzchni deskowania. Blacha istniejącego pokrycia tytan cynk mocowana jest na rąbek stojący podwójny. Mocowana jest za pomocą haftr do elementów drewnianych przy pomocy gwoździ, a nie wkrętów co spowodowało uszkodzenie membrany dachowej. Liczne przetarcia membrany oraz widoczna kratka zbrojeniowa świadczy o nie zbyt dobrej jej jakości.

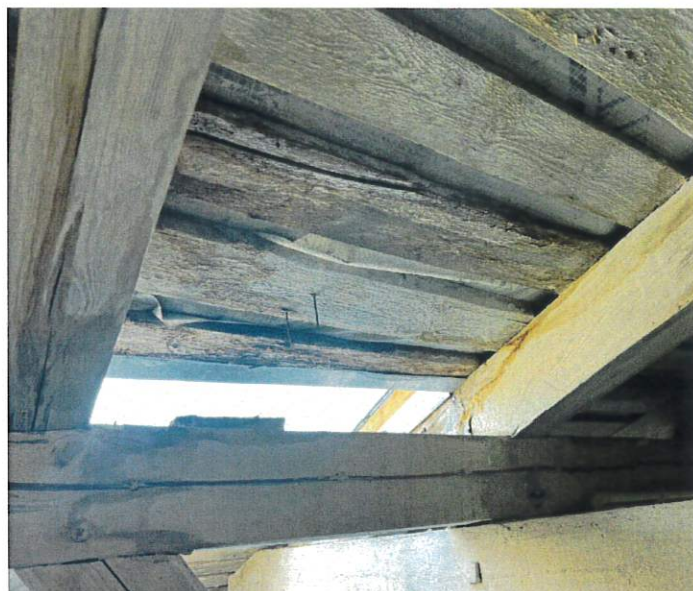
**Fot.18.** Widok deskowania - zacieki na całej powierzchni  
(widoczne mocowanie blachy -haftry)

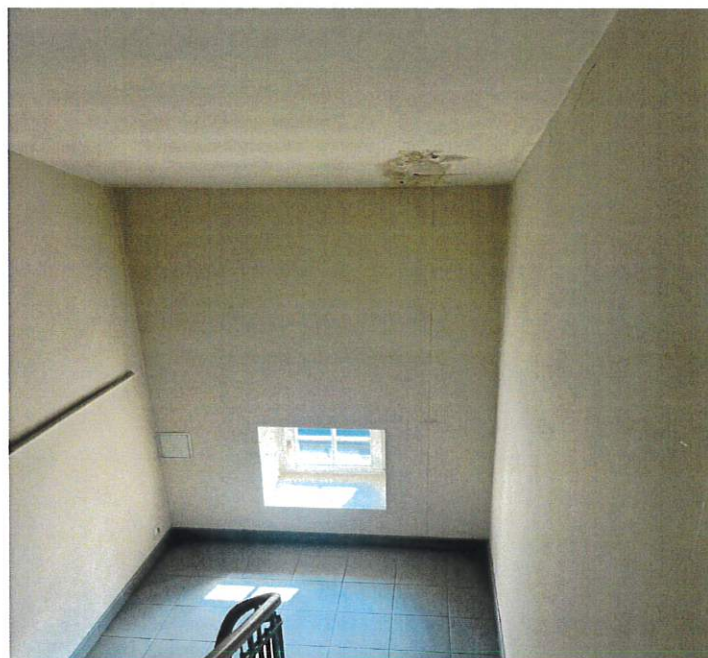
**Fot.19.** Widok klatka schodowa - przeciek na suficie
