## **PILNE zawiadomienie dotyczące bezpieczeństwa**

### **Systemy Azurion i Allura firmy Philips**

Potencjalna utrata funkcji obrazowania (systemy Allura/Azurion), utrata ruchu zmotoryzowanego (systemy Allura) lub utrata danych (systemy Allura) na skutek korzystania z nieautoryzowanych dysków twardych

30 czerwca 2026

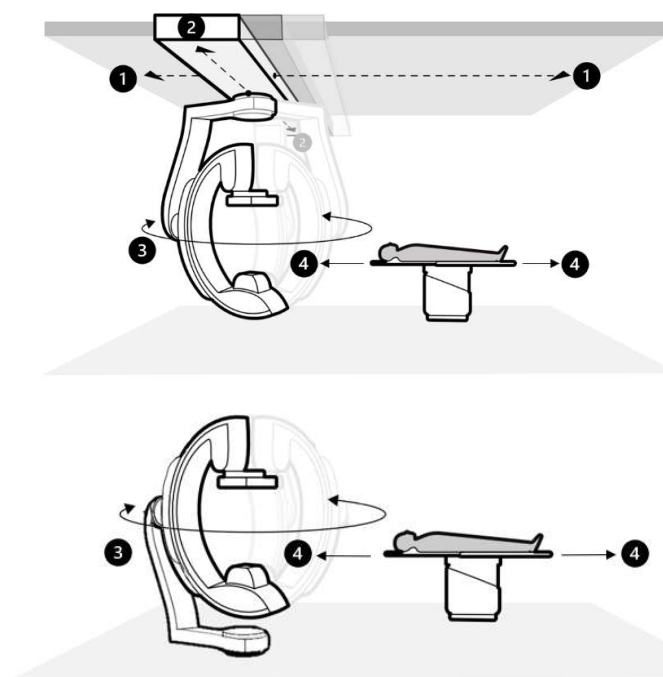
Ilustracja 1 — ręczne ruchy systemu montowanego na suficie (na górze) i systemu montowanego na podłodze (na dole)

- Niniejsze pilne zawiadomienie dotyczące bezpieczeństwa należy udostępnić wszystkim użytkownikom systemu, tak aby mieli oni świadomość występującego problemu oraz przestrzegali poniższych instrukcji.
- W przypadku gdy ruchy zmotoryzowane są niedostępne, pozycjoner można przestawić za pomocą uchwytów i elementów sterujących hamulcami znajdujących się po obu stronach pozycjonera. W przypadku systemów montowanych na suficie pozostanie możliwość ręcznego wykonywania ruchów wzdłużnych (1), poprzecznych (2) i obrotowych (3) pozycjonera. Uwaga: poprzeczne ruchy pozycjonera (2) są dostępne tylko w systemach montowanych na suficie z opcją FlexMove. W systemach montowanych na podłodze pozostanie możliwość ręcznego wykonywania jedynie ruchów obrotowych (3) pozycjonera. Położenie wzdłużne stołu (4) można regulować ręcznie, gdy stół nie jest przechylony (patrz ilustracja 1 poniżej).

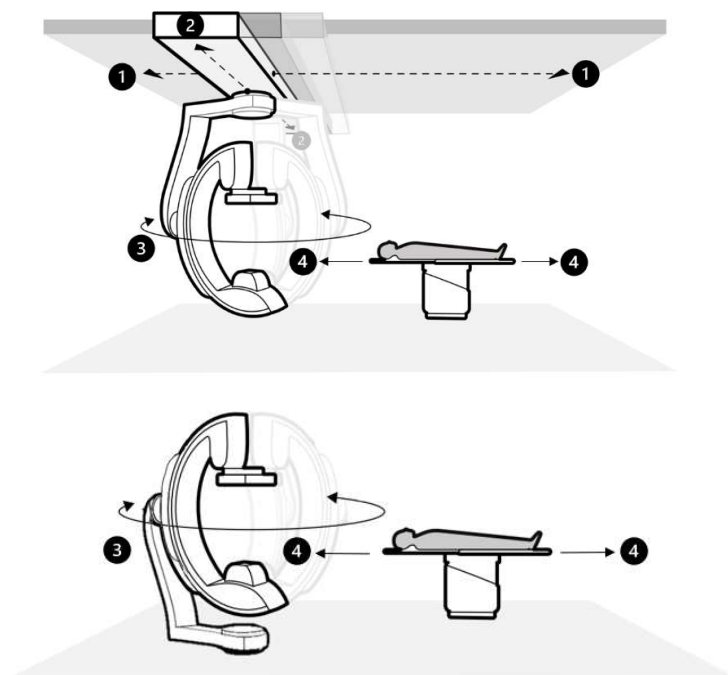
*Ilustracja 1 — ręczne ruchy systemu montowanego na suficie (na górze) i systemu montowanego na podłodze (na dole)*

- Niniejsze pilne zawiadomienie dotyczące bezpieczeństwa należy udostępnić wszystkim użytkownikom systemu, tak aby mieli oni świadomość występującego problemu oraz przestrzegali poniższych instrukcji.
- W przypadku gdy ruchy zmotoryzowane są niedostępne, pozycjoner można przestawić za pomocą uchwytów i elementów sterujących hamulcami znajdujących się po obu stronach pozycjonera. W przypadku systemów montowanych na suficie pozostanie możliwość ręcznego wykonywania ruchów wzdłużnych (1), poprzecznych (2) i obrotowych (3) pozycjonera. Uwaga: poprzeczne ruchy pozycjonera (2) są dostępne tylko w systemach montowanych na suficie z opcją FlexMove. W systemach montowanych na podłodze pozostanie możliwość ręcznego wykonywania jedynie ruchów obrotowych (3) pozycjonera. Położenie wzdłużne stołu (4) można regulować ręcznie, gdy stół nie jest przechylony (patrz ilustracja 1 poniżej).
