Ekspertyza stanu ochrony przeciwpożarowej w trybie § 2 ust. 3a rozporządzenia Ministra Infrastruktury z dnia 12 kwietnia 2002 r. w sprawie warunków technicznych, jakim powinny odpowiadać budynki i ich usytuowanie (Dz. U. 2019 poz. 1063 z późn. zm.)

Zadanie inwestycyjne:		Budynki administracyjne Funduszu Gwarantowanych Świadczeń Pracowniczych	
Lokalizacja:	Gdańsk, ul. Różnicka 58, 80-822 Gdańsk	Numery:	rysunku: 06
Nazwa rysunku:	Rzut II piętra - Ekspertyza	Skala:	1:100
Opracował:	Rozpracował dr. zabezpieczeń przeciwpożarowych mgr inż. Wojciech Podsiadła nr upr. 516/2009 Rozpracował budowlany mgr inż. Mirosław Barta centr. reg. rzecz. bud.70/99/RZ	Podpis:

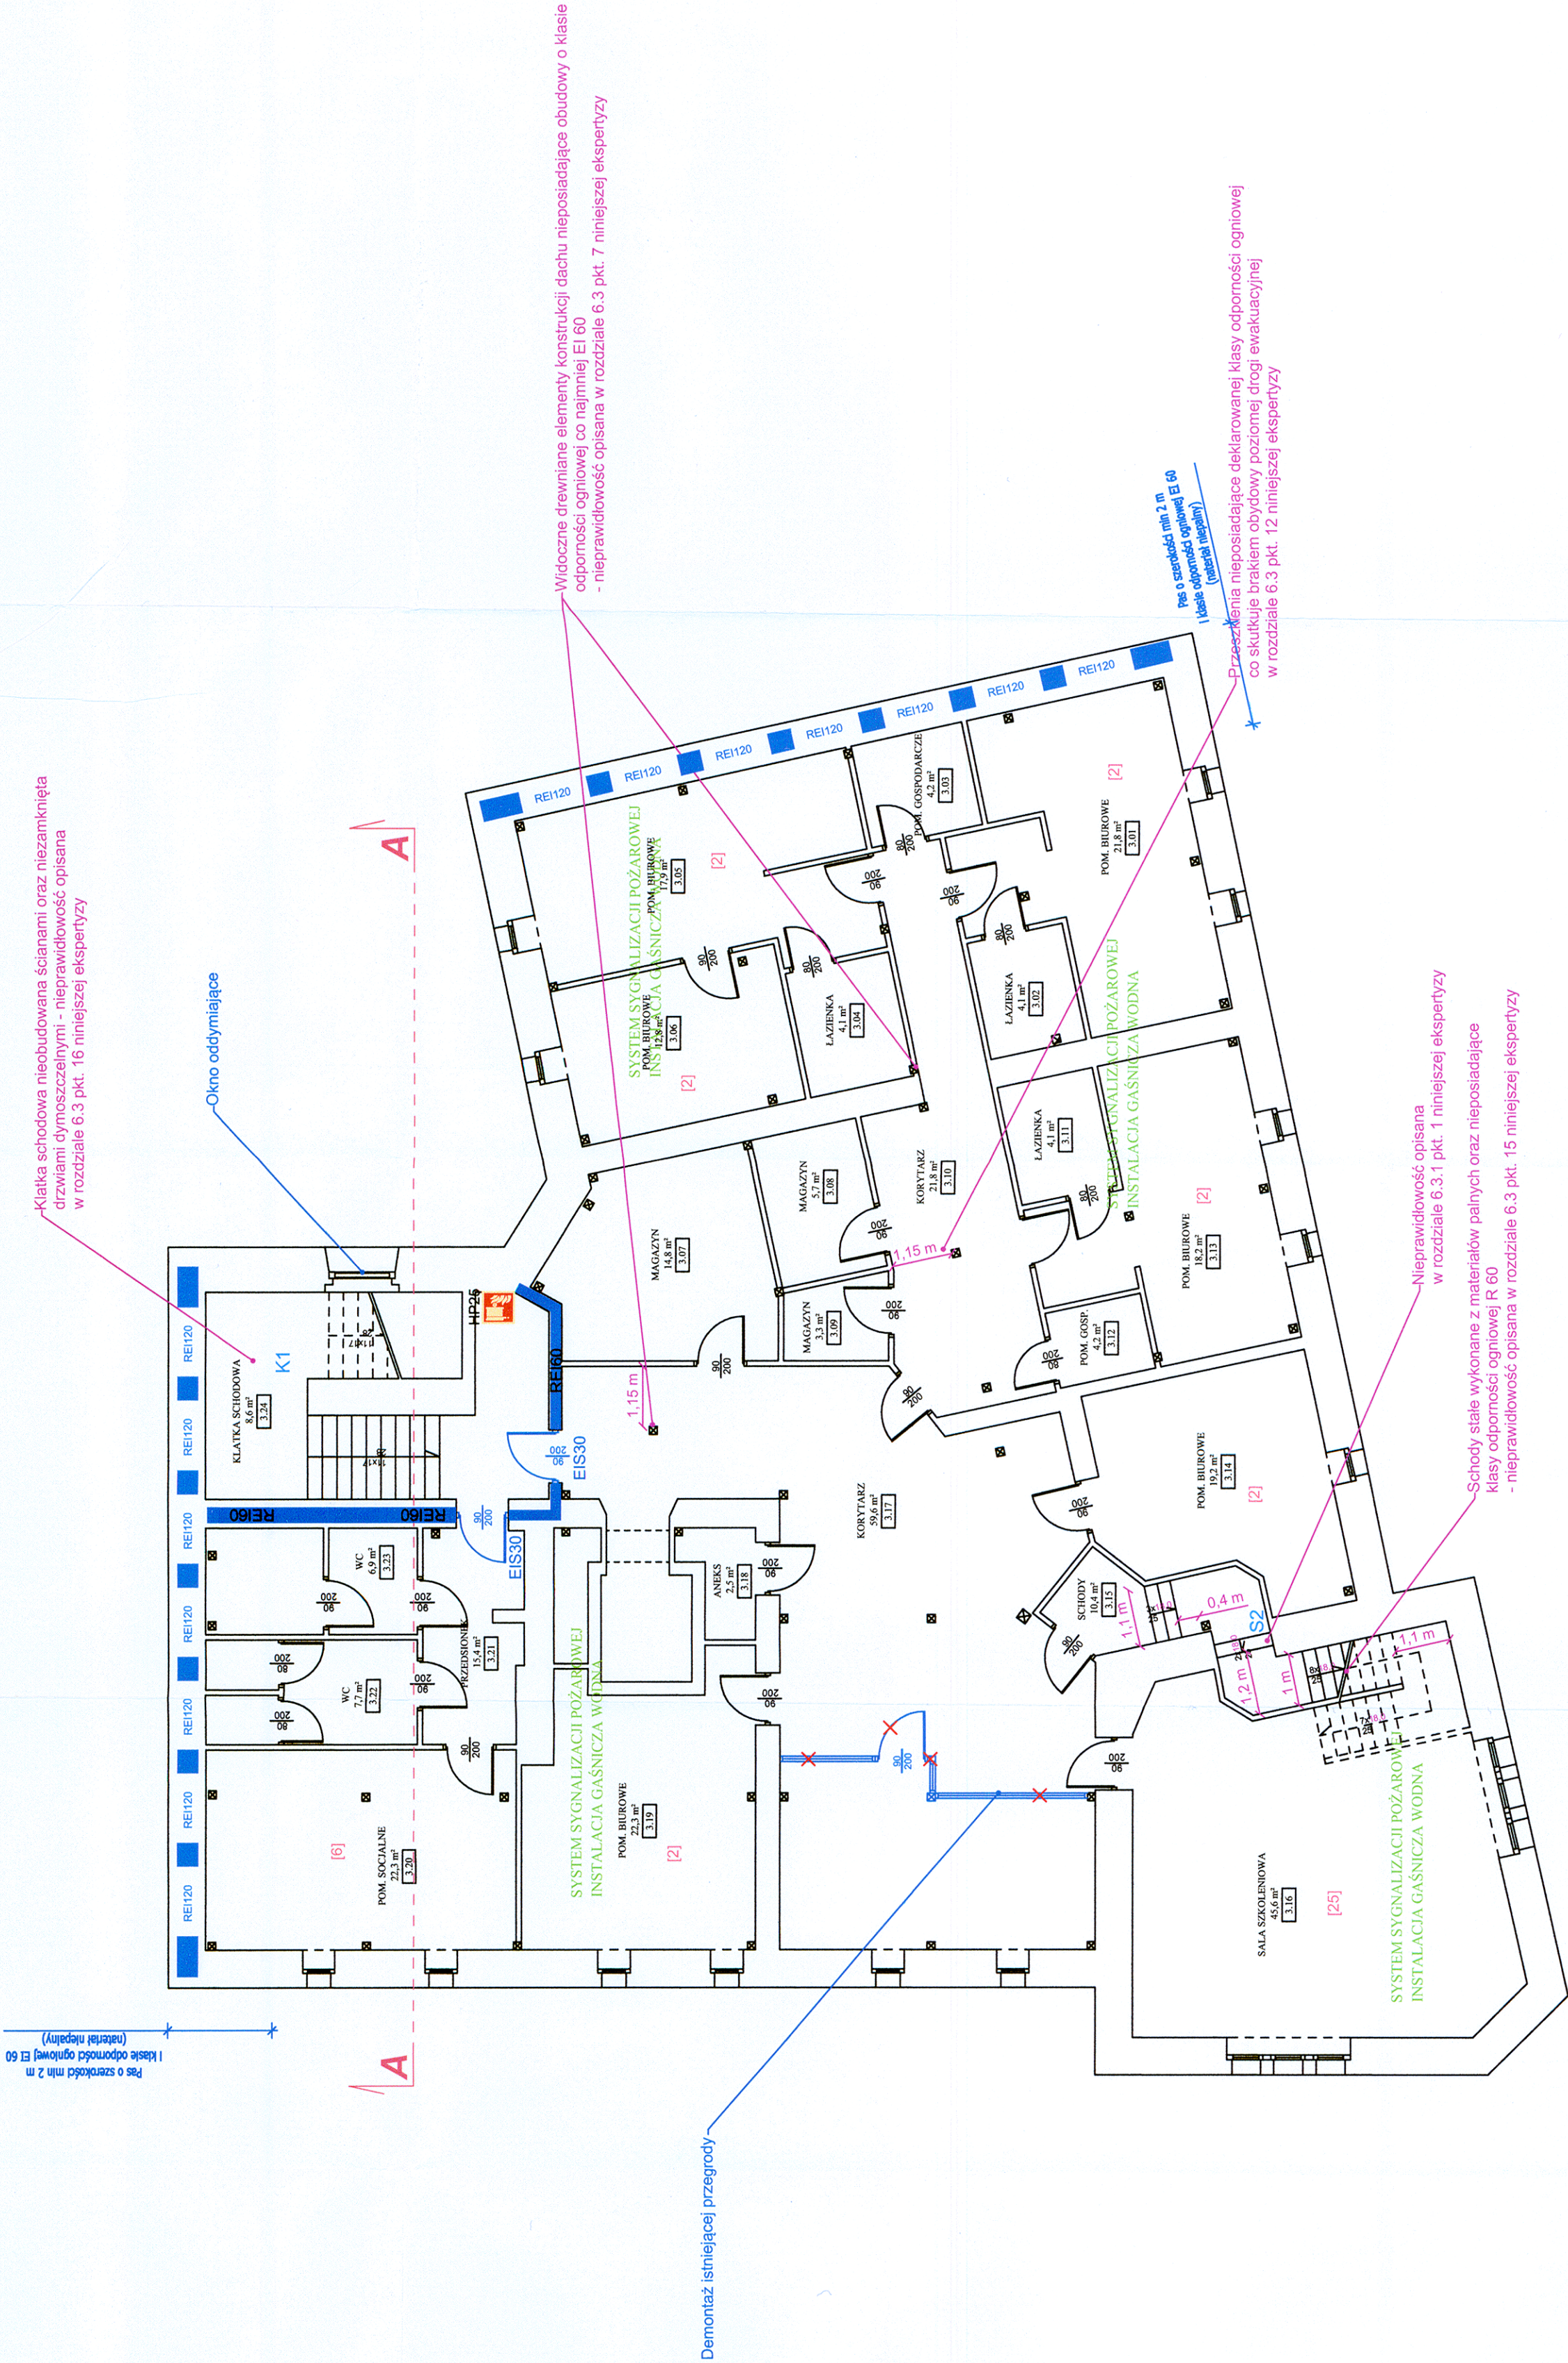
Nieprawidłowości, które pozostaną

Istniejąca ściana oddzielenia przeciwpożarowego o klasie odporności ogniowej REI 120
