# ST14 Battery

8997 8489 00 / TMG22URE0099

Raport

EPIROC FABRYCZNA 7A

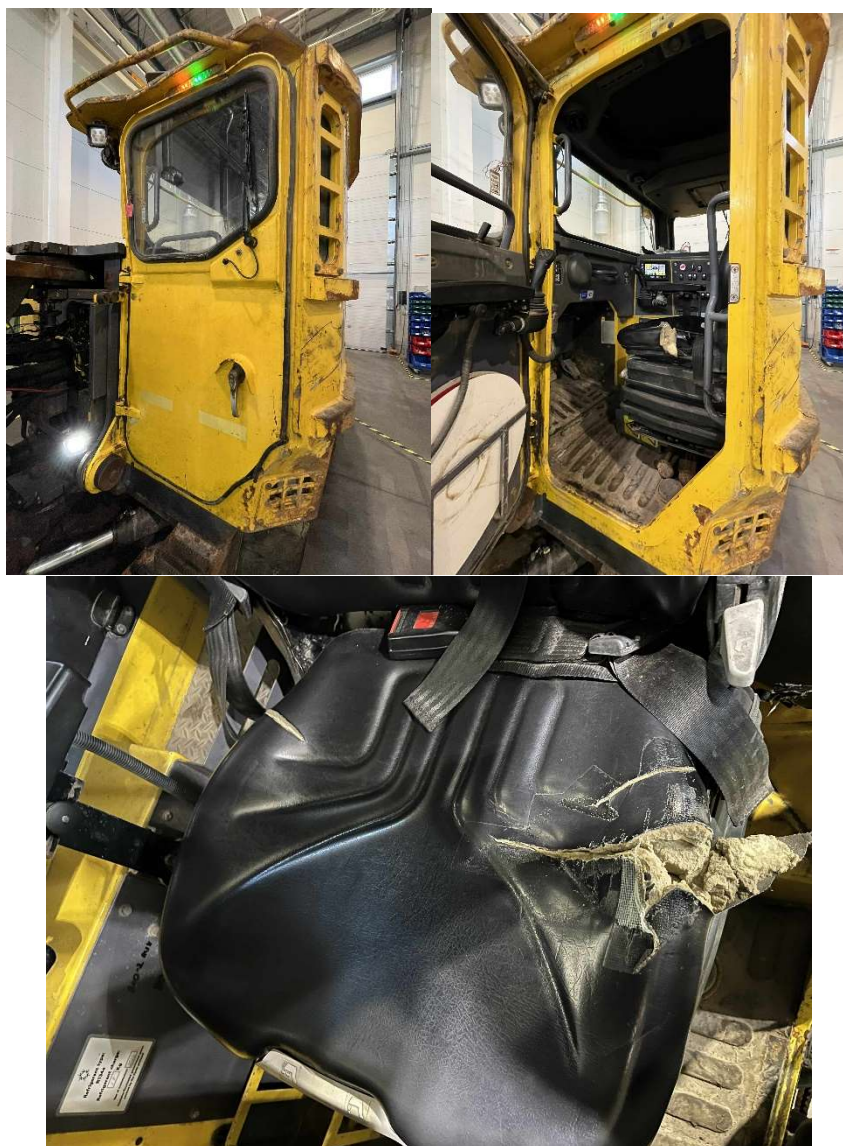
Stan kabiny oceniono jako dobry, przy czym wymaga ona przeprowadzenia prac porządkowych. Podczas oględzin stwierdzono: uszkodzenie siedziska fotela, brak kratki wentylacyjnych, zagięcie stopnia, uszczelkę drzwi kabiny wykonaną z kilku fragmentów z widocznymi rozdarciami oraz brak pokrętła panelu sterowania temperaturą.

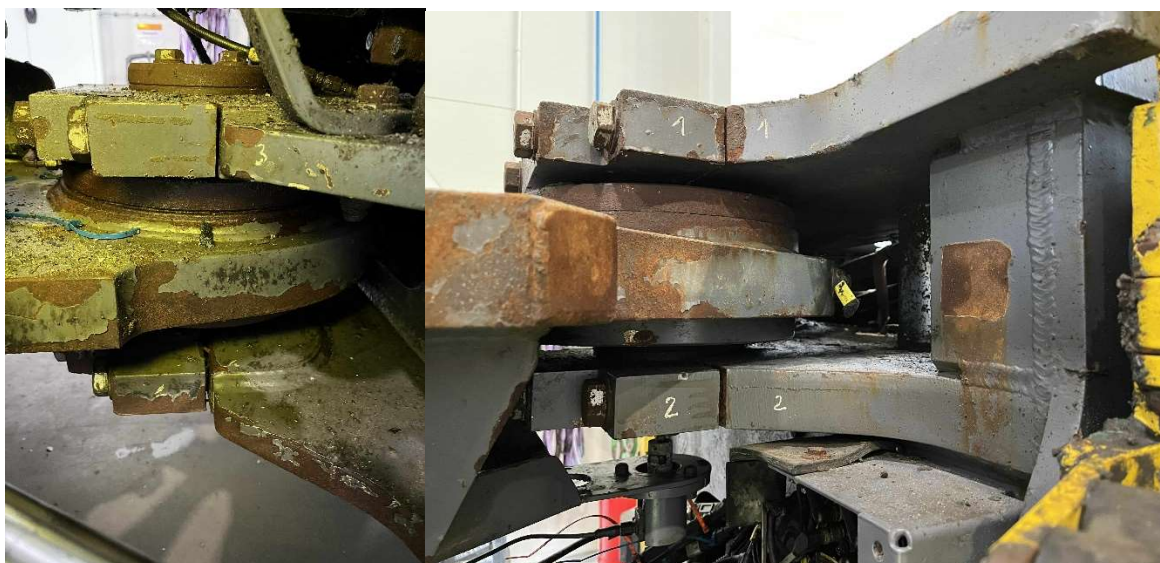
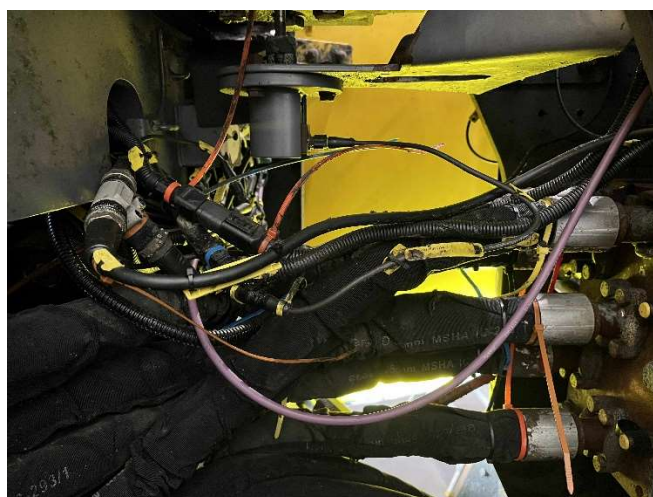
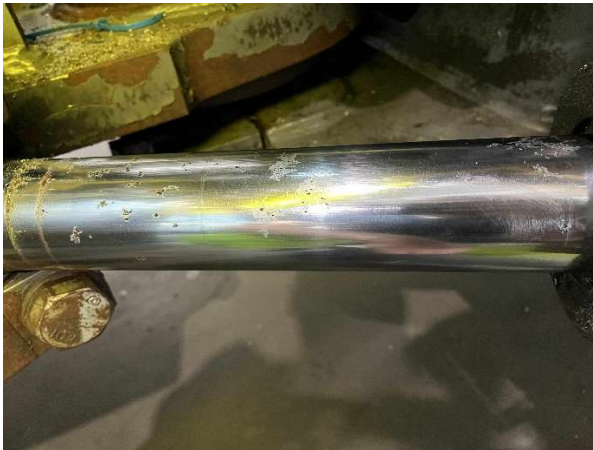
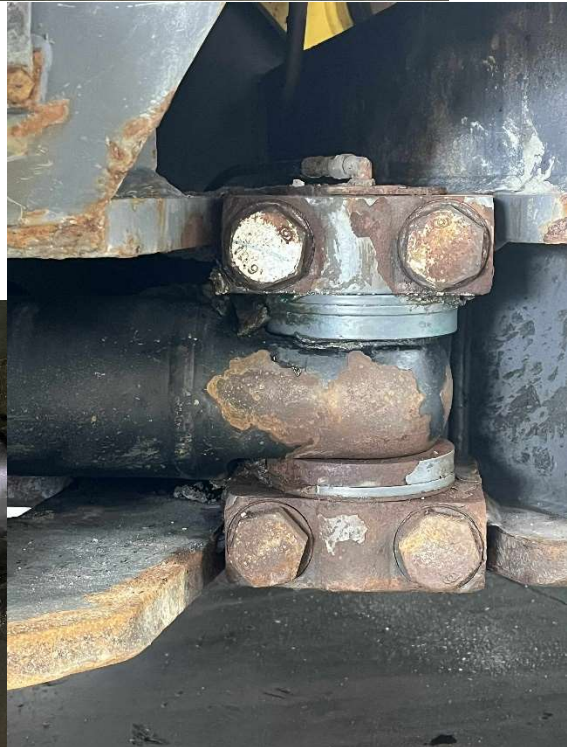
Okolice przegubu – stwierdzono konieczność wymiany śrub przegubu, oczyszczenia gwintów, ich zabezpieczenia oraz ponownego skręcenia z zachowaniem właściwych momentów dokręcania. Instalacja elektryczna w obrębie przegubu wymaga uporządkowania, a węże hydrauliczne – podwieszenia i zabezpieczenia. Nie stwierdzono potrzeby wymiany węży hydraulicznych. Siłowniki skrętu kwalifikują się do wymiany z uwagi na korozję tłoczysk (wżery) oraz wycieki na dławicach. Konieczne jest uzupełnienie dystansów mocujących siłowniki skrętu zarówno od strony cylindra, jak i tłoczyska.

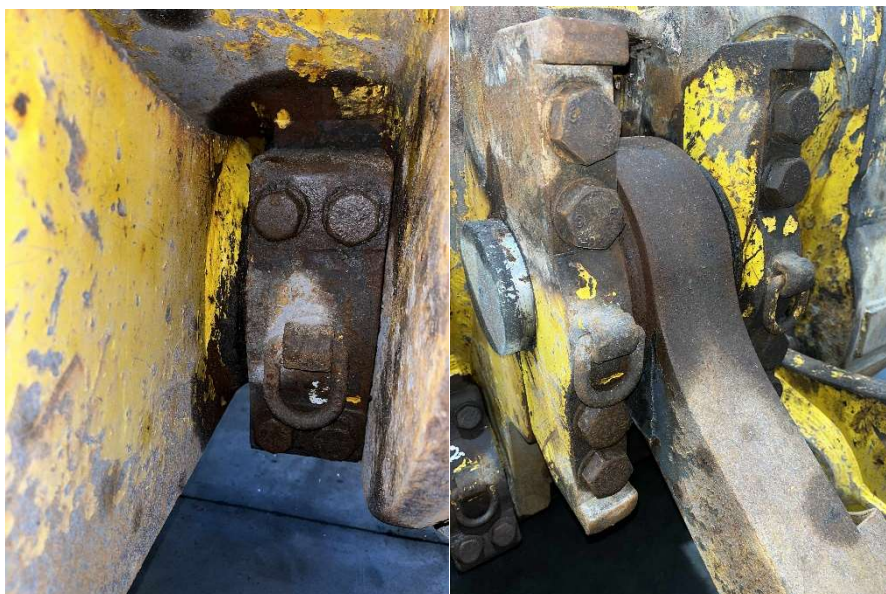
### 4. Układ roboczy

Układ roboczy – stan wysięgnika oceniono jako dobry, przy czym konieczne jest uzupełnienie dystansów mocowania łyżki. Wymagana jest wymiana śrub dolnych oraz śrub górnego mocowania łyżki, a także oczyszczenie i zabezpieczenie gwintów oraz ponowne dokręcenie z zastosowaniem odpowiedniego momentu. Stwierdzono uszkodzenia w postaci zagięć górnych osłon wysięgnika. Nie zaobserwowano pęknięć wysięgnika, jednak pęknięcia widoczne są na elementach wymiennych łyżki. Siłowniki podnoszenia (2 szt.) kwalifikują się do wymiany z uwagi na korozję tłoczysk (wżery) oraz znaczące wycieki na dławicach, powodujące gromadzenie się oleju w ramie i jego spływanie pod maszynę. Siłownik przechyłu znajduje się w stanie umożliwiającym dalszą eksploatację, przy czym zalecana jest ewentualna wymiana uszczelnień. Naprawiono zabezpieczenia wysięgnika (wyczyszczono oraz nasmarowano sworznie bezpieczeństwa).

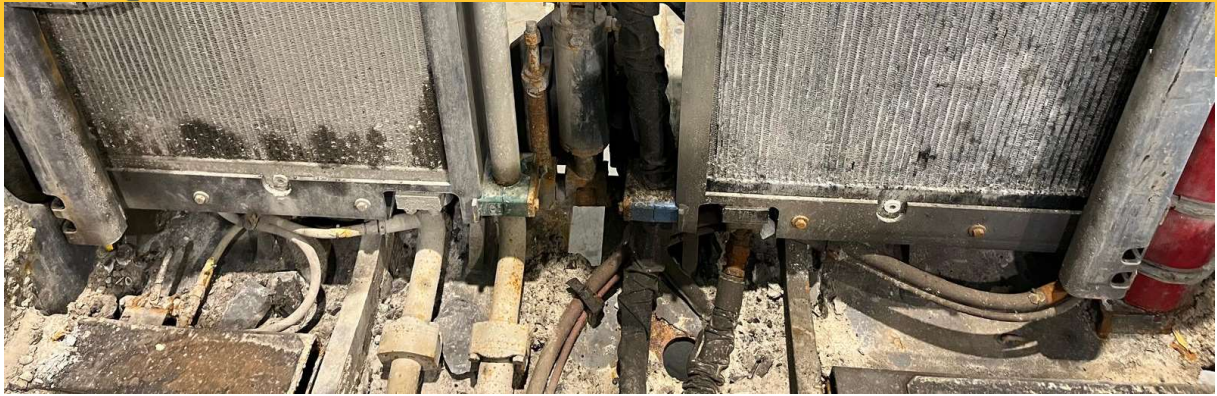
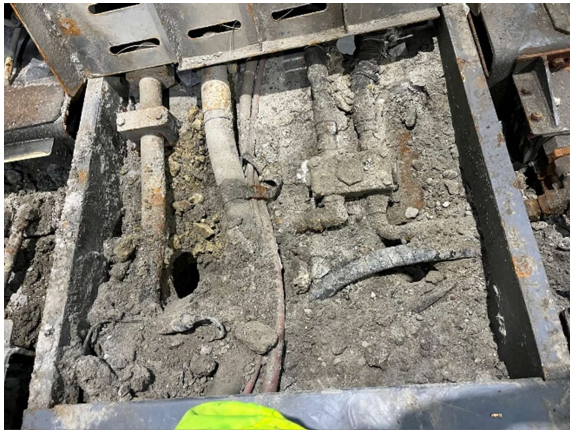
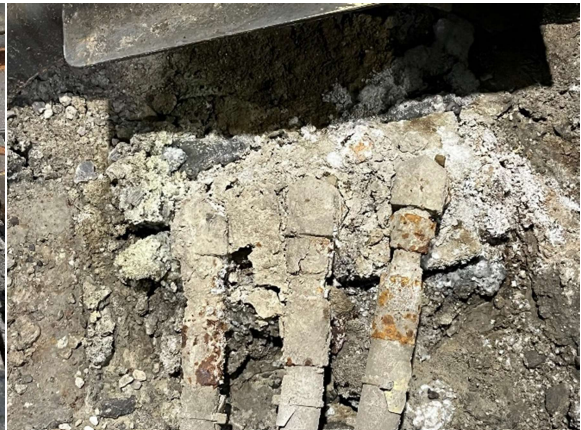
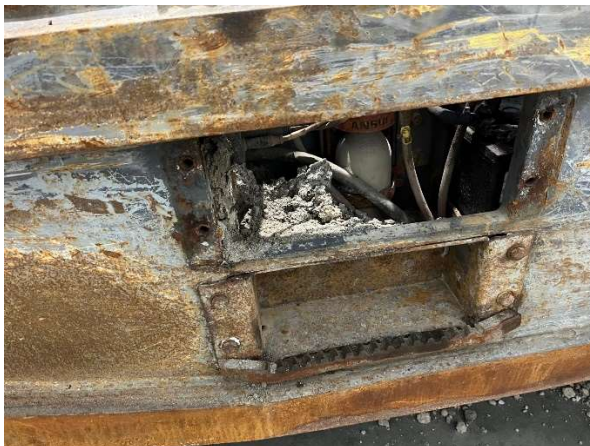
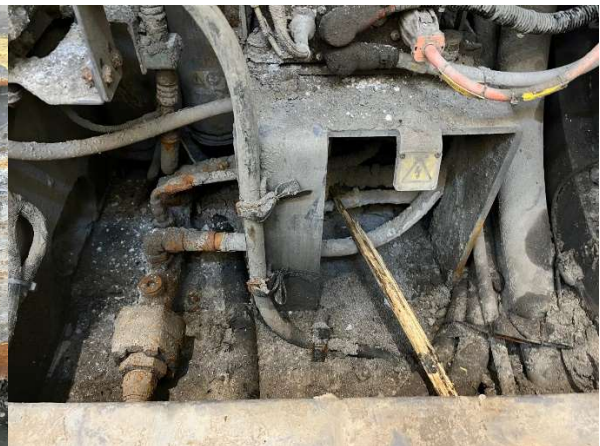
## 5. Rama główna

Układ hydrauliczny i rama środkowa – zalecana jest wymiana oleju hydraulicznego wraz z kompletem filtrów (poziom oleju w zbiorniku znajduje się poniżej wartości minimalnej). Niezbędne jest oczyszczenie wnętrza ramy z nagromadzonych zanieczyszczeń, a także prawidłowe ułożenie przewodów w korytkach oraz zabezpieczenie detekcji ANSULA.

Miejsce pod baterią zostało oczyszczone z urobku, stan ramy nie budzi zastrzeżeń, nie stwierdzono również wycieków z instalacji hydraulicznej. Stan zaworów, przyłączy oraz zakuć węży oceniono jednak jako bardzo słaby. Ponadto zaobserwowano, że obie chłodnice są zapocone.

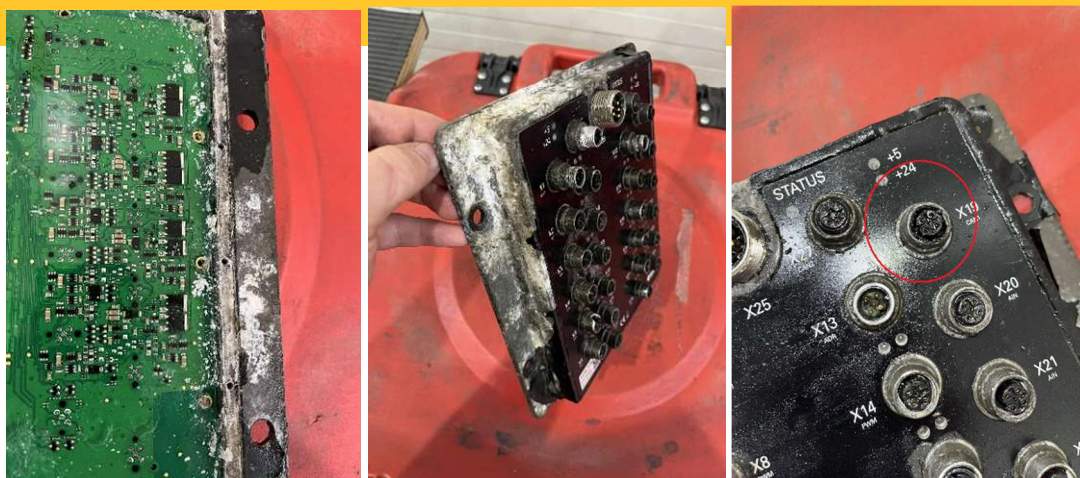
## 6. Instalacja elektryczna

Sygnał dźwiękowy klaksonu nie działa. Moduły D510 / D511 / D512 znajdują się w stanie postępującej korozji, co skutkuje generowaniem losowych błędów. Minimalnym zalecany działaniem jest przeprowadzenie konserwacji, jednak w celu zapewnienia bezawaryjnej pracy niezbędna jest wymiana modułów wraz z wiązkami M12 oraz zasilaniem modułów. Stwierdzono także uszkodzenia wiązki komunikacyjnej pomiędzy maszyną a baterią – piny we wtyczce są zaśniedziałe, a przewody wypadają z pinów i ulegają urwaniu. Zaleca się wiązki lub jej wymianę na nową. Miejscami nie oryginalne oświetlenie – nie wpływa na pracę maszyny.
