**PAŃSTWOWA KOMISJA BADANIA WYPADKÓW KOLEJOWYCH**  
**Ministerstwo Spraw Wewnętrznych i Administracji**

**RAPORT Nr PKBWK 08/2025**

**z postępowania w sprawie poważnego wypadku kolejowego  
zaistniałego 05 maja 2025 r. o godz. 08:40 w stacji Aleksandrów Kujawski,  
w torze 101, przejazd kolejowy kategorii A w km 90,472  
linii kolejowej nr 18 Kutno – Piła Główna,  
obszar zarządcy infrastruktury PKP PLK S.A. Zakład Linii Kolejowych  
w Bydgoszczy**

**WARSZAWA, dnia 16 grudnia 2025 r.**

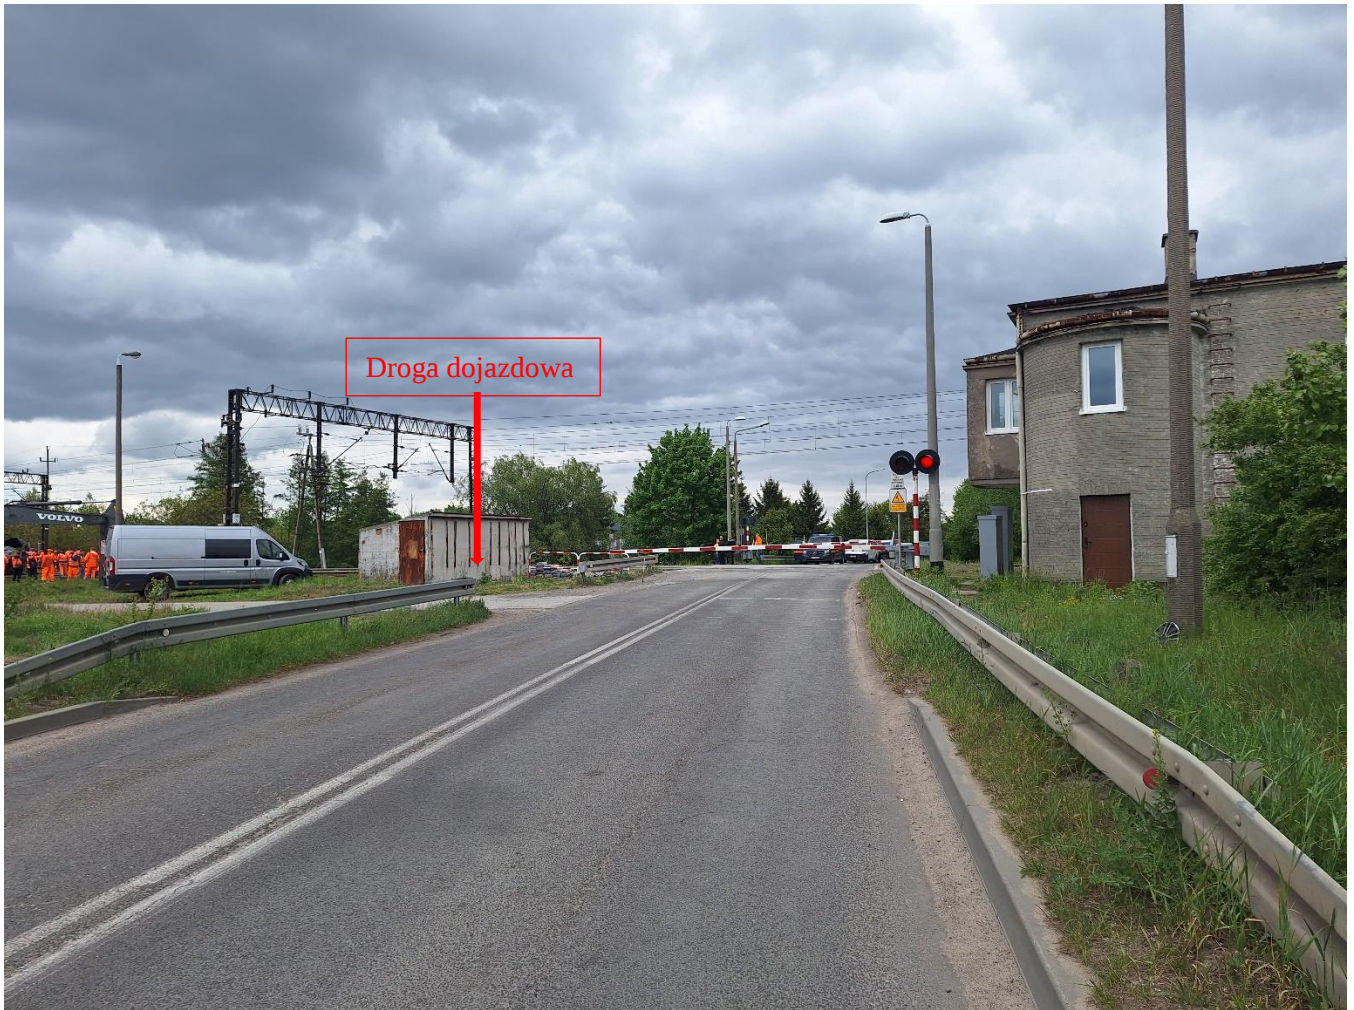
**Zdjęcie 1 - Widok ogólny miejsca zdarzenia (źródło: PKBWK)**

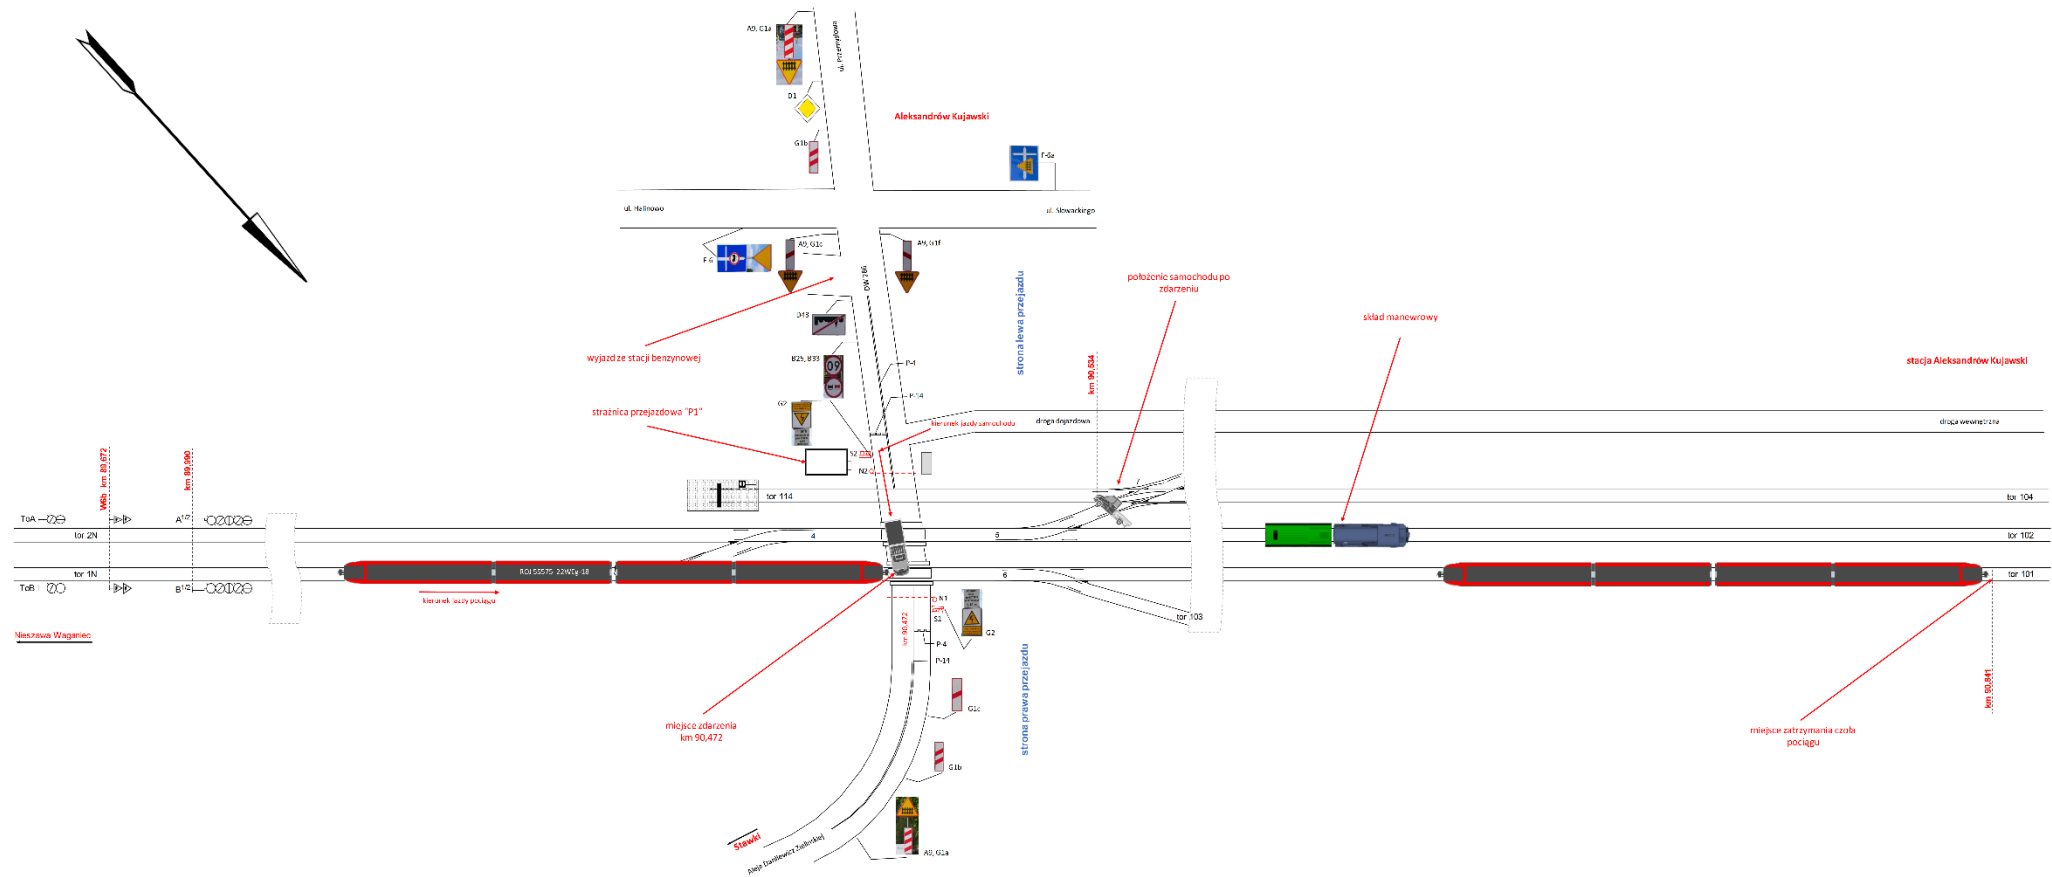
Rysunek 3 - Szkic poważnego wypadku

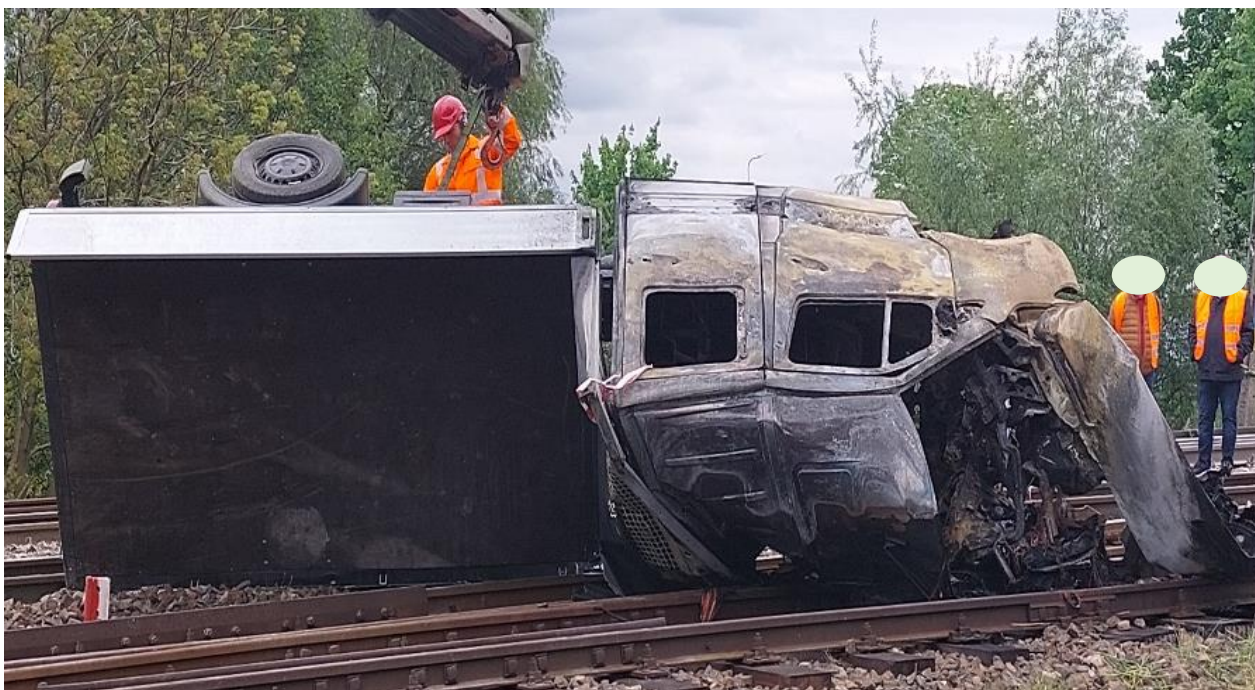
Samochód dostawczy uległ całkowitemu zniszczeniu, tj. ściana czołowa, pokrywa silnika, błotniki wraz z wzmocnieniami, podłużnice przednie, rama okna przedniego, ściana grodziowa, drzwi strony prawej, podłoga kabiny, słupki prawej strony, dach nadwozia, ściana tylna kabiny – pocięte, połamane, przemieszczone do wnętrza kabiny. Całość kabiny spalona. Szyby rozbite i stopione. Wyposażenie wnętrza kabiny: tapicerka i wykładzina spalona, fotele pocięte, połamane i spalone. Deska rozdzielcza wraz z zegarami wyrwana z mocowań i połamana. Wskazówki zegarów zablokowane na wartościach: prędkościomierz ok. 20 km/h; obrotomierz ok. 1500 obr/min. Wyrwana prawa i tylna burta, przednia burt skrzyni ładunkowej pocięta. Przednie światła rozbite i spalone, instalacja elektryczna spalona. Silnik ze skrzynią biegów wraz z osprzętem wyrwany z mocowań, rozłączony od pojazdu. Osprzęt silnika pocięty, połamany. Układ kierowniczy pocięty i spalony. Wyciek płynów eksploatacyjnych. Zawieszenie kół przednich wyrwane z mocowań, pocięte i nadpalone. Opony przednie i tylna lewa spalone. Lusterka i wycieraczki pocięte i spalone. Stan techniczny pojazdu nie miał wpływu na zaistnienie zdarzenia.

Zdjęcie 2 - Skutki zdarzenia (źródło: materiał własny PKBWK)

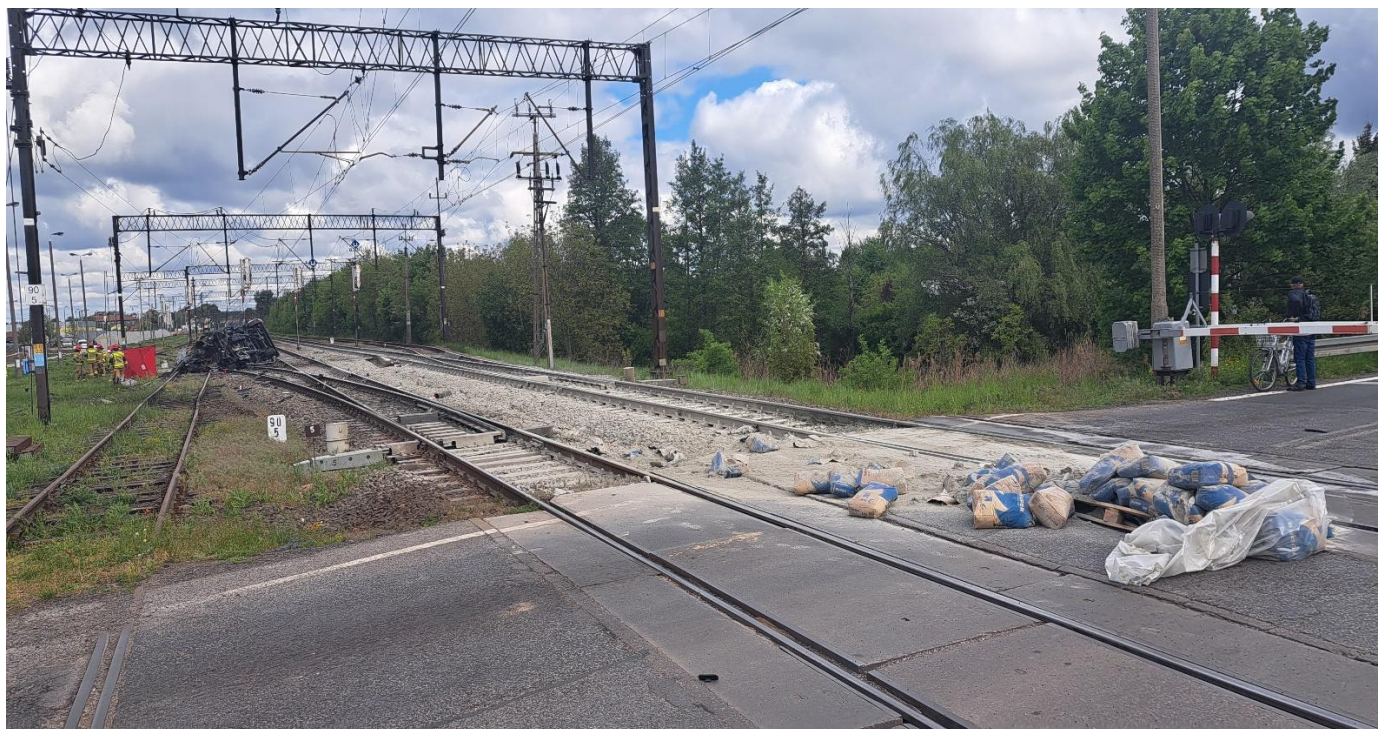
Przewożony ładunek: worki cementu rozrzucone na pomoście przejazdu kolejowego i częściowo zniszczone. Cement rozsypany na przejeździe kolejowym oraz torowisku i międzytorzu torów 101 i 102 na długości 11 m i szerokości 4 m.

Zdjęcie 3 - Skutki zdarzenia (źródło: PKP PLK S.A.)

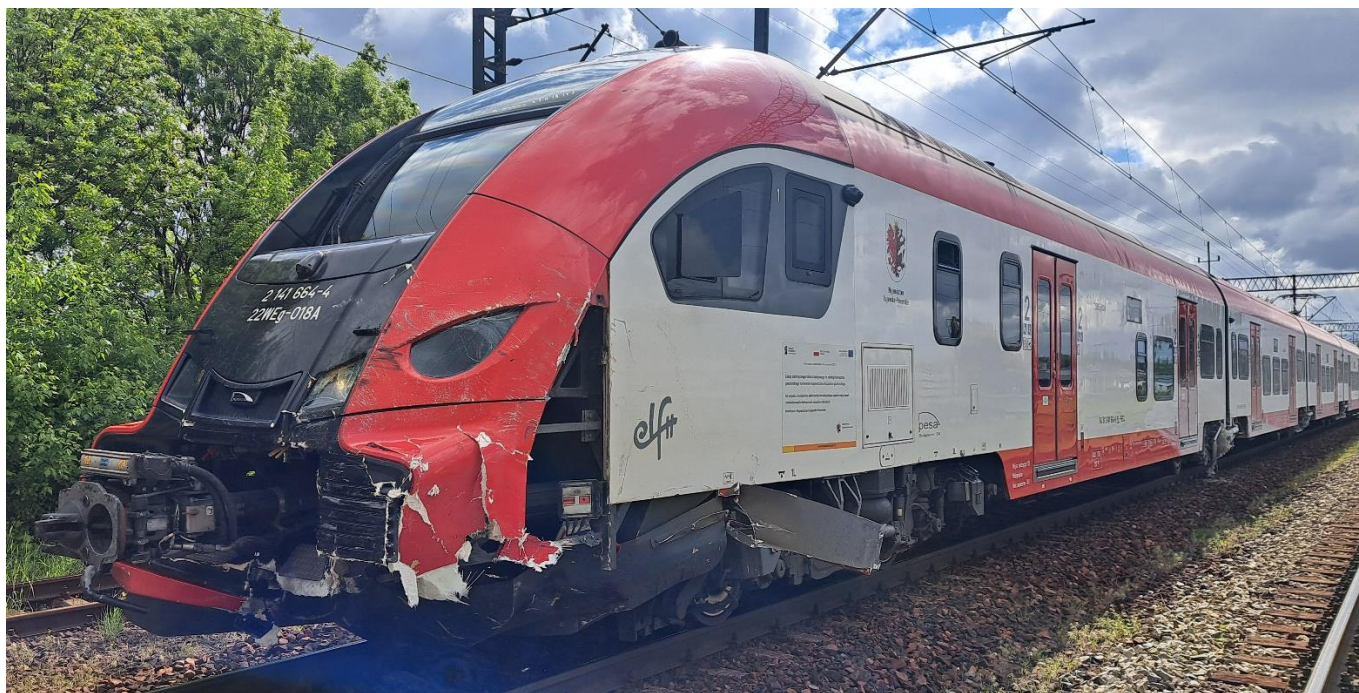
Pociąg ROJ 55575 nie uległ wykołaceniu. W wyniku zderzenia uszkodzeniu uległ pojazd kolejowy typu 22WEg-018, a mianowicie:

- obicia i niewielkie wgniecenia poszycia lewej strony członu A i C,
- uszkodzone poszycie drzwi oraz stopień wysuwny drzwi nr 3,
- pognięte osłony serwisowe trójkątne L i P,
- połamana osłona stelaża czołowego i świateł,
- połamana osłona absorbera,
- połamana osłona zgarniacza,
- wyrwana lewa osłona boczna,
- pognięty stelaż osłon czołowych,
- reflektory strona lewa,
- absorbery L i P,
- piasecznica pierwszej osi strona L,
- sprzęg samoczynny,
- wspornik przedniego amortyzatora wężykowania strona L pierwszego wózka,
- amortyzator pionowy I stopnia usprężynowania strona L.

Zdjęcie 4 - Widok uszkodzeń pojazdu kolejowego 22WEg-018 (źródło: POLREGIO S.A.)

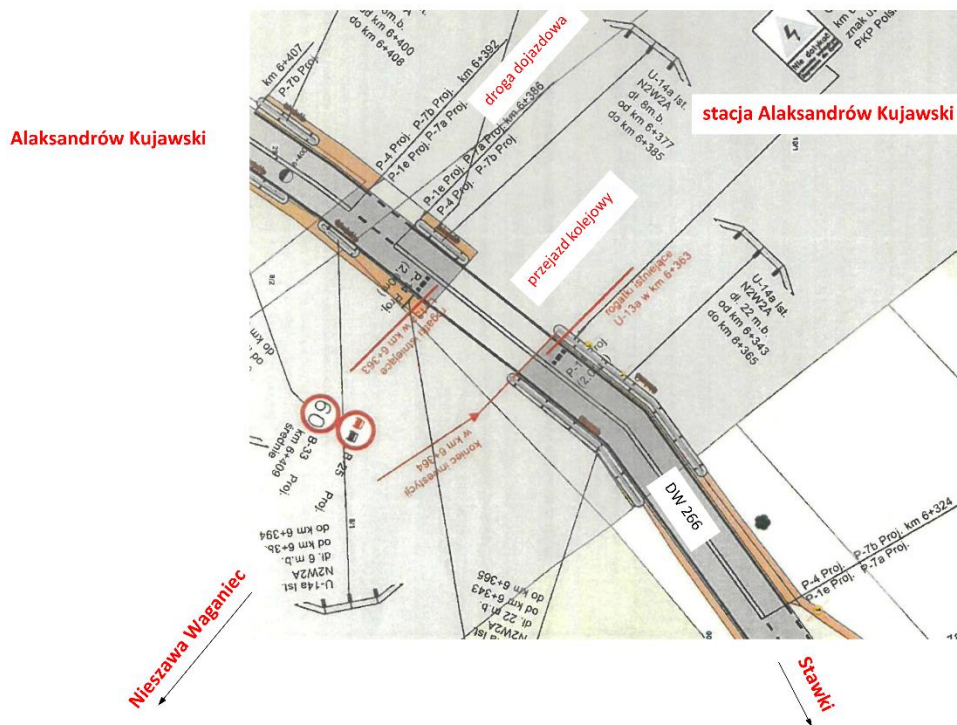
- brak linii P7a w miejscu zjazdu na drogę dojazdową,
- namalowana linia P4 w miejscu zaprojektowanej linii P1e,
- brak linii P4 biegnącej przez cały pomost przejazdu.

**Rysunek 4 - Wyciąg z „Projektu stałej organizacji ruchu w rejonie przejazdu kolejowego”**

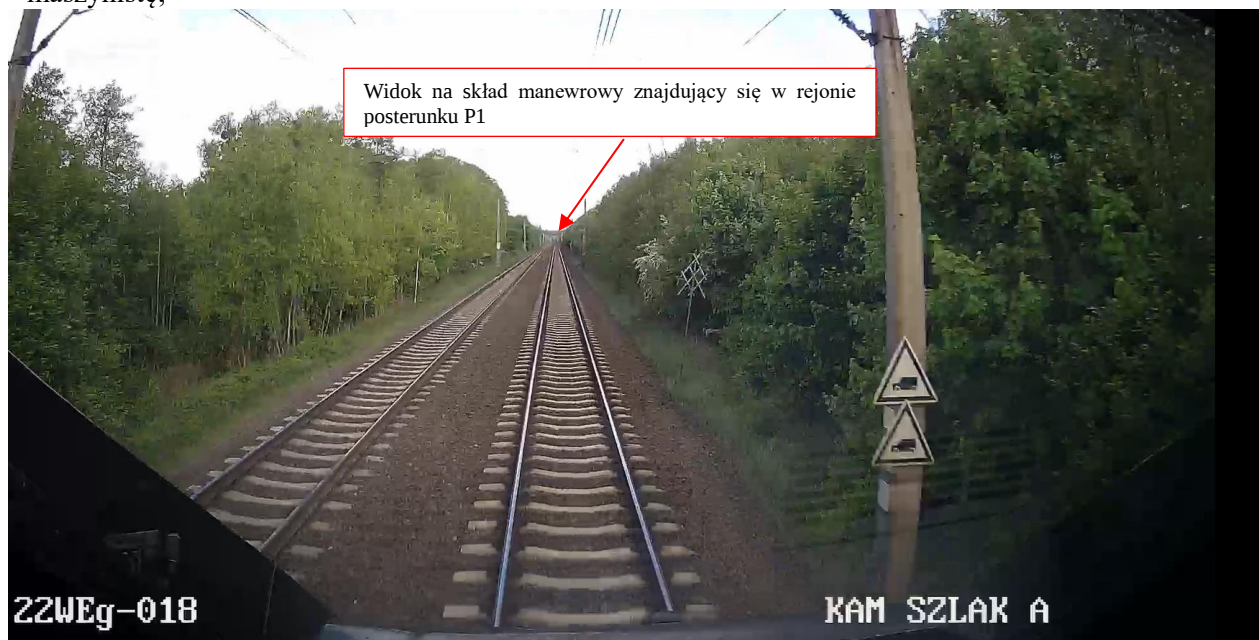
- godz. 8:39:33 – pociąg ROJ 55575 mija wskaźnika W6b, bez podania sygnału Rp1 „Baczność” przez maszynistę;

Zdjęcie 5 – Widok na przejazd kolejowy z miejsca ustawienia wskaźnika W6b (źródło: POLREGIO S.A.)

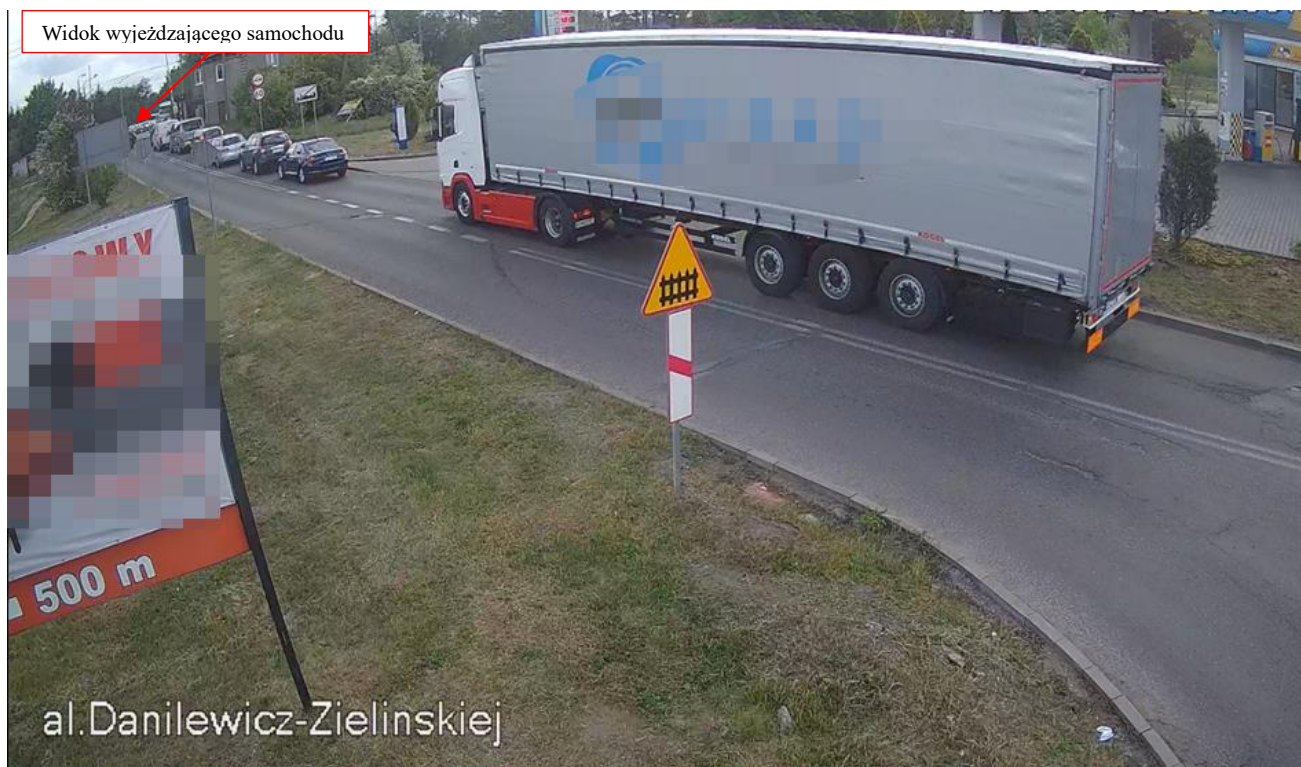
- godz. 8:39:53 – następuje przekroczenie linii P4 przez samochód dostawczy, wjazd na przeciwny pas ruchu i kontynuowanie jazdy za sygnalizator S2 nadający czerwone migające światło z rosnącą prędkością w kierunku m. Stawki;

Zdjęcie 6 - Widok wyjeżdżającego samochodu dostawczego z drogi dojazdowej (źródło: Urząd Miejski Aleksandrów Kujawski)

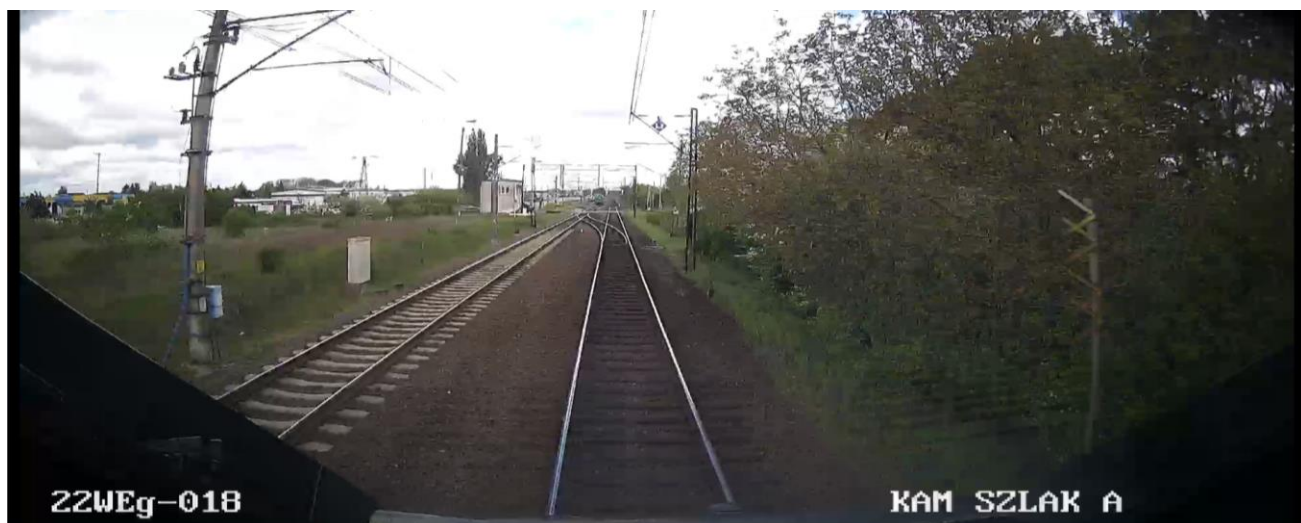
Zdjęcie 7 - Miejsce wdrożenia hamowania nagłego (źródło: POLREGIO S.A.)

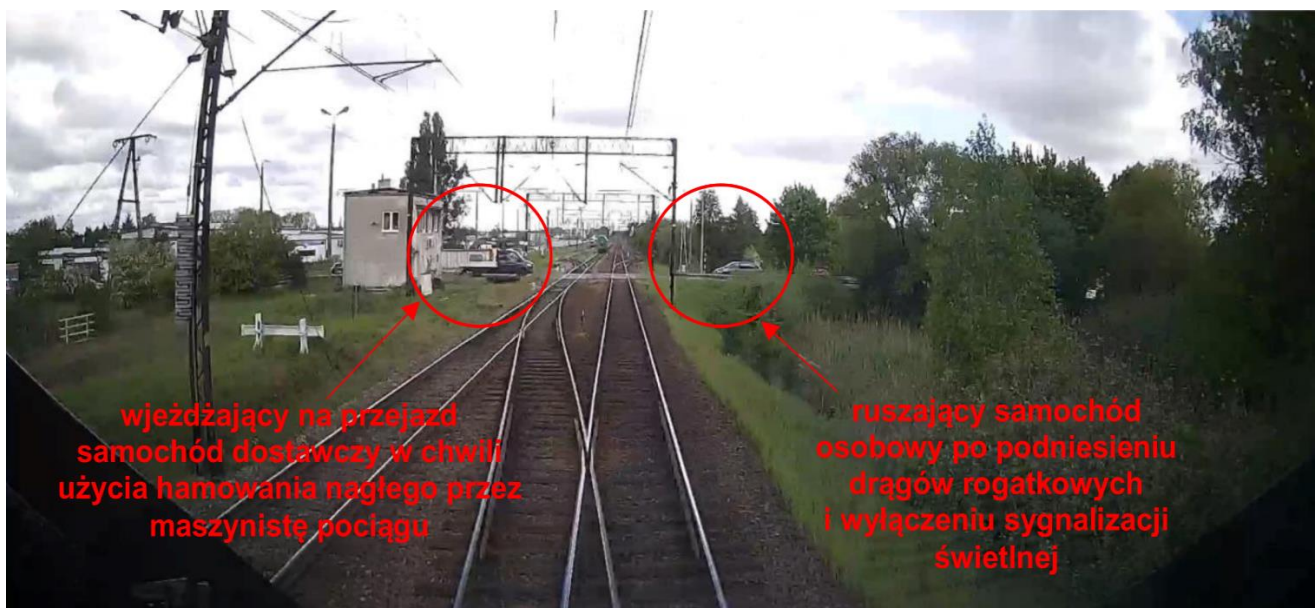
Zdjęcie 8 – Widok na przejazd kolejowy i na samochody jadące z przeciwnych kierunków (źródło: POLREGIO S.A.)

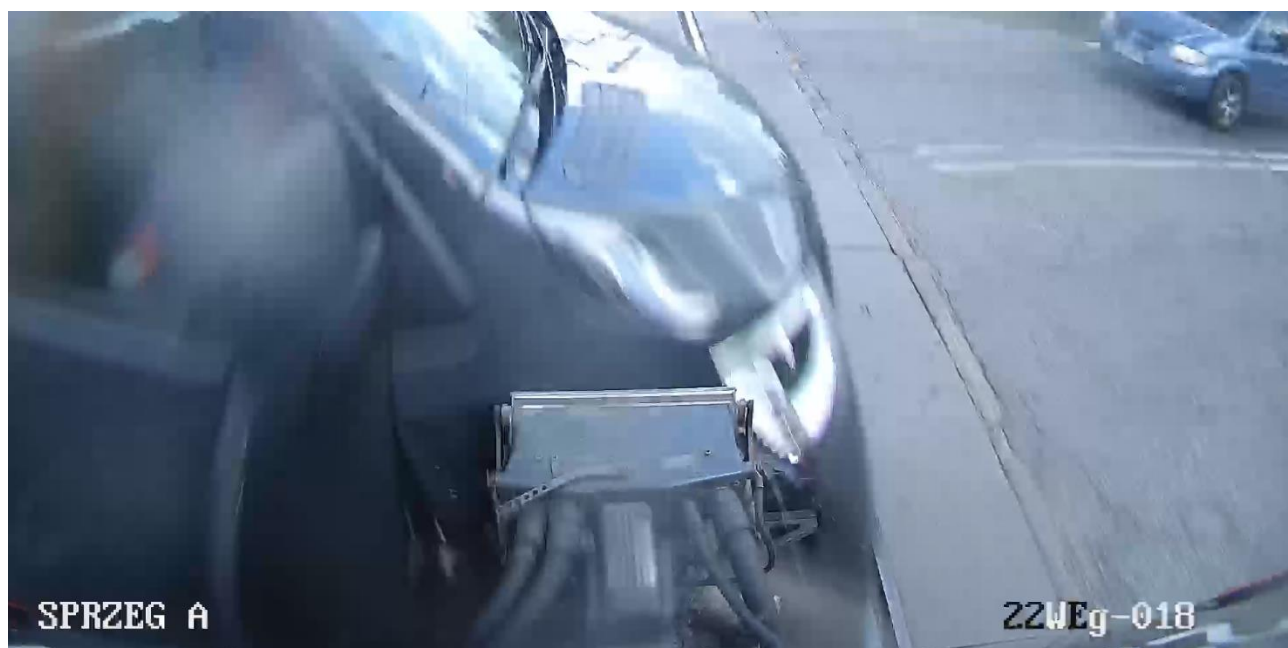
- godz. 8:39:58 następuje uderzenie sprzęgiem pociągu ROJ 55575 jadącego torem 101 z prędkością 110,08 km/h w przejeżdżający przez przejazd kolejowy samochód dostawczy poruszający się z prędkością ok. 20 km/h. Od chwili wyjazdu z drogi dojazdowej do chwili uderzenia przez pociąg, samochód dostawczy przebył drogę 26 m w czasie 11 s;

Zdjęcie 9 - Moment uderzenia sprzęgiem pojazdu kolejowego w przejeżdżający samochód dostawczy (źródło: POLREGIO S.A.)

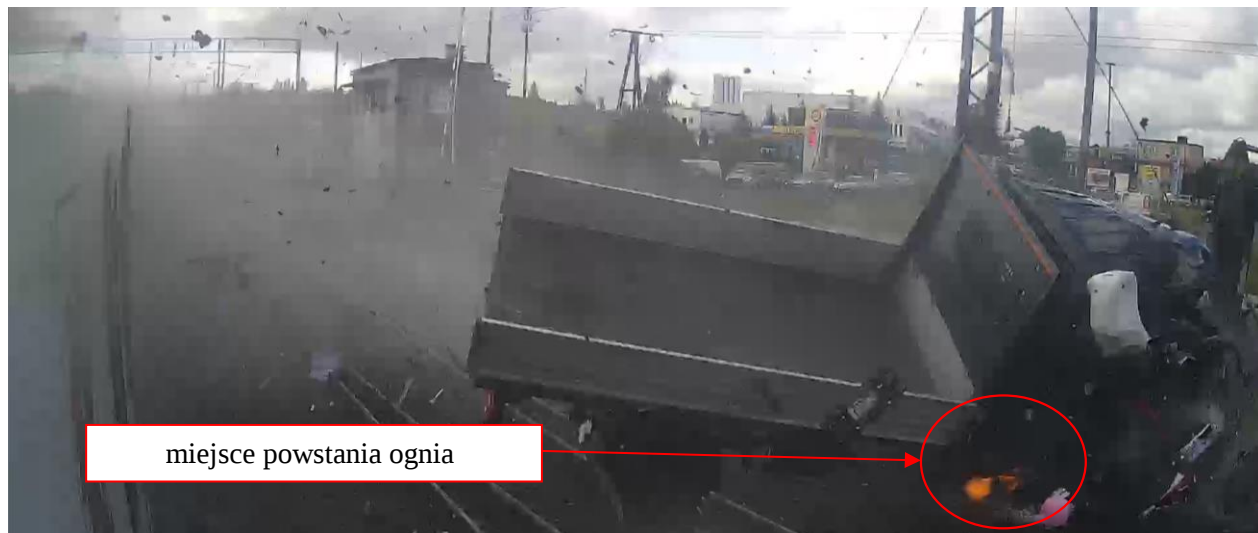
Po uderzeniu samochód dostawczy został odrzucony na lewą stronę pociągu, obrócony o kąt ok. 200° do kierunku swej jazdy. W miejscu połączenia kabiny ze skrzynią ładunkową w dolnej części podłogi powstało zarzewie ognia. Następnie samochód został przewrócony na dach i ostatecznie pozostał unieruchomiony na prawym boku leżąc w odległości 62 m od osi przejazdu, na rozjeździe 7a/b w torze 104 km 90,534, gdzie doszło do rozprzestrzenienia ognia, który objął całą kabinę i część podwozia.

Zdjęcie 10 - Moment pojawienia się zarzewia ognia po uderzeniu (źródło: POLREGIO S.A.)

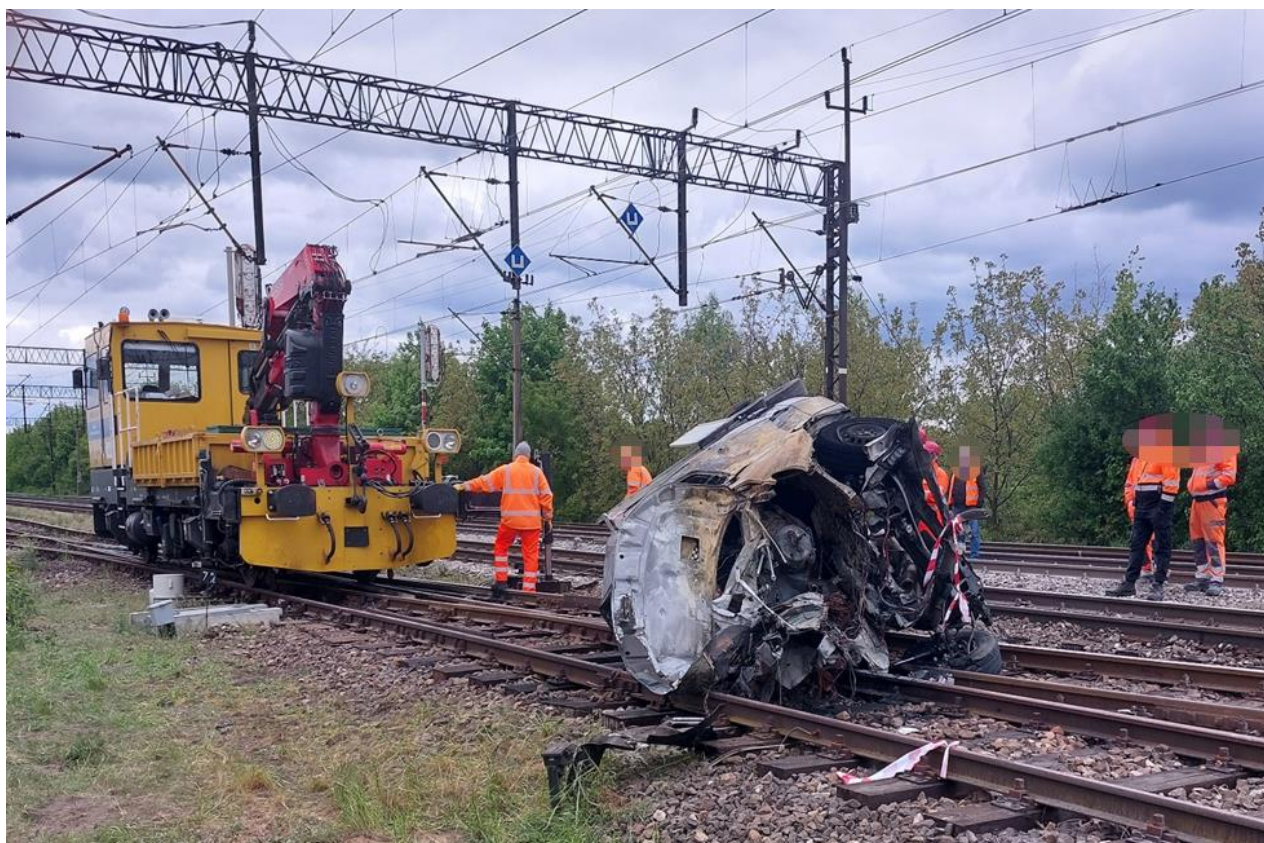
**Zdjęcie 11 – Usuwanie skutków poważnego wypadku (źródło: materiał własny PKBWK)**

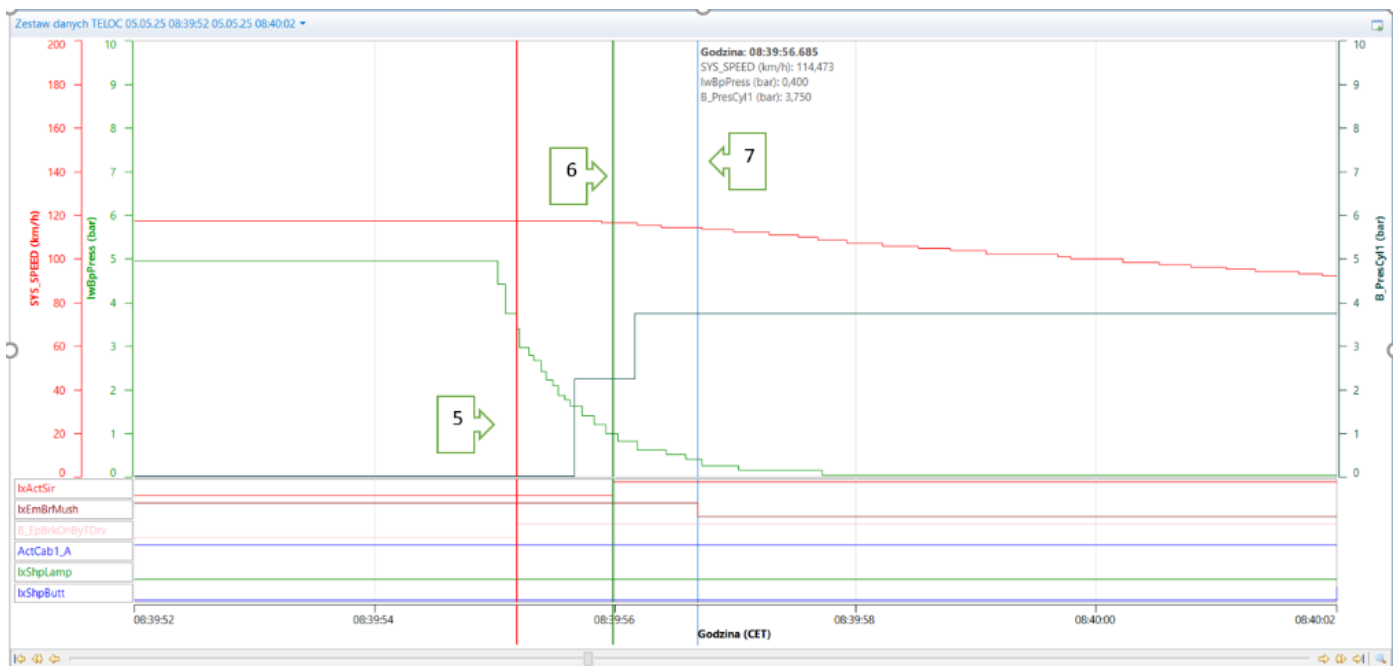
Rysunek 6 – Wykres parametrów jazdy pociągu ROJ 55575 z zaznaczonym hamowaniem nagłym, sygnałem Rp1 „Bacność” i użyciem przycisku awaryjnego hamowania

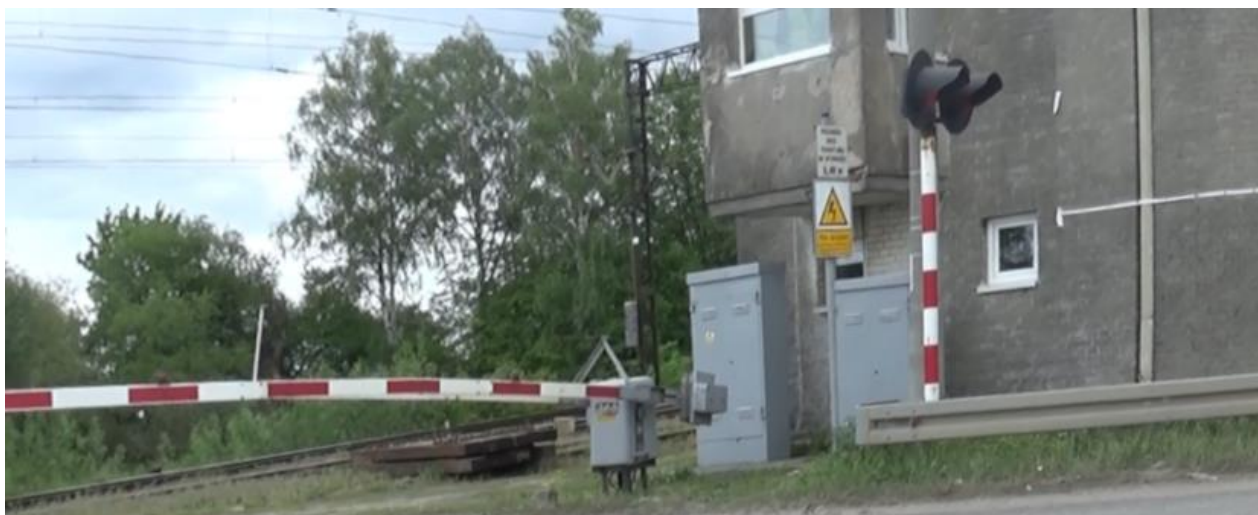
Zdjęcie 12 - Widok sygnalizatora S2 z kierunku jazdy samochodu dostawczego (źródło: KPP Aleksandrów Kujawski)

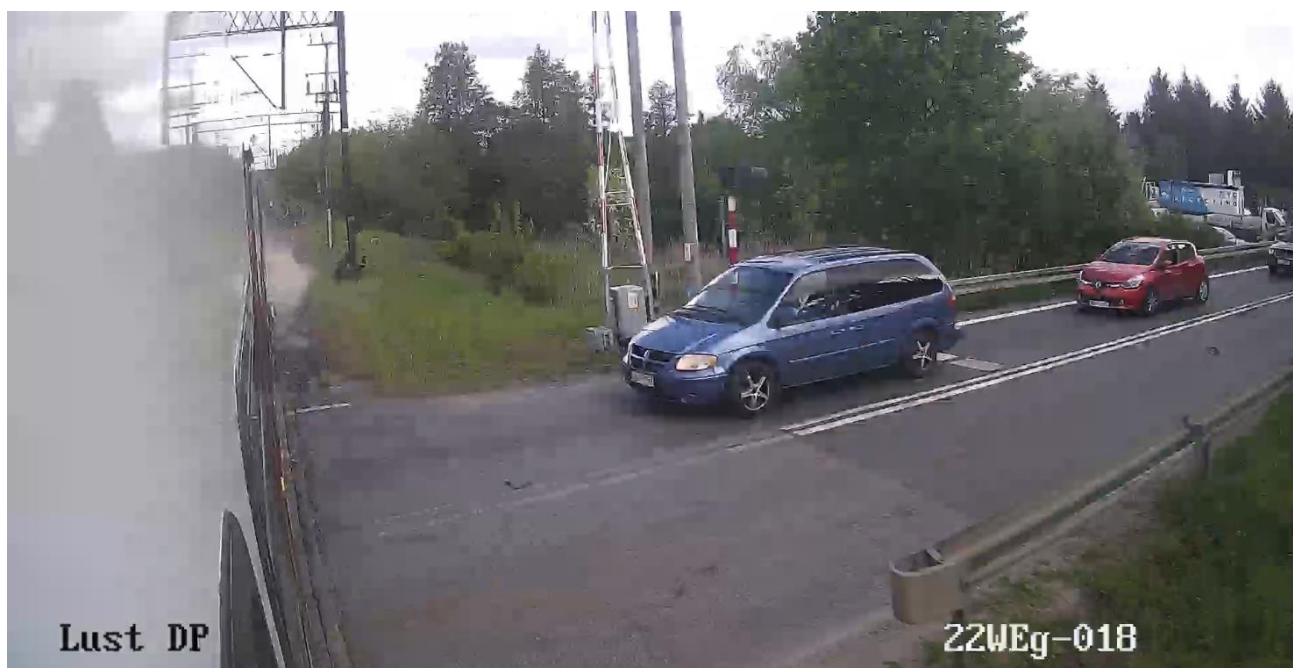
Poniższe zdjęcie 13 przedstawia miejsce zatrzymania samochodu osobowego, który ruszył z przeciwnego kierunku wjazdu na przejazd po wygaszeniu świateł na sygnalizatorze S1 (działających równocześnie z sygnalizatorem S2). Kierowca właściwie reagując na podawany sygnał dźwiękowy Rp1 „Baczność” zdążył się zatrzymać i dzięki temu uniknął zderzenia z pociągiem. Daje to podstawę twierdzić, że gdyby kierowca samochodu dostawczego, zastosował się do wskazań sygnałów nadawanych na sygnalizatorze S2, to w momencie przejazdu pociągu ROJ 55575 znajdowałby się w bezpiecznej odległości pozwalającej na zatrzymanie pojazdu.

Zdjęcie 13 - Widok zatrzymanego samochodu osobowego, który ruszył z przeciwnego kierunku wjazdu na przejazd po wyłączeniu świateł na sygnalizatorze S1 (źródło: POLREGIO S.A.)

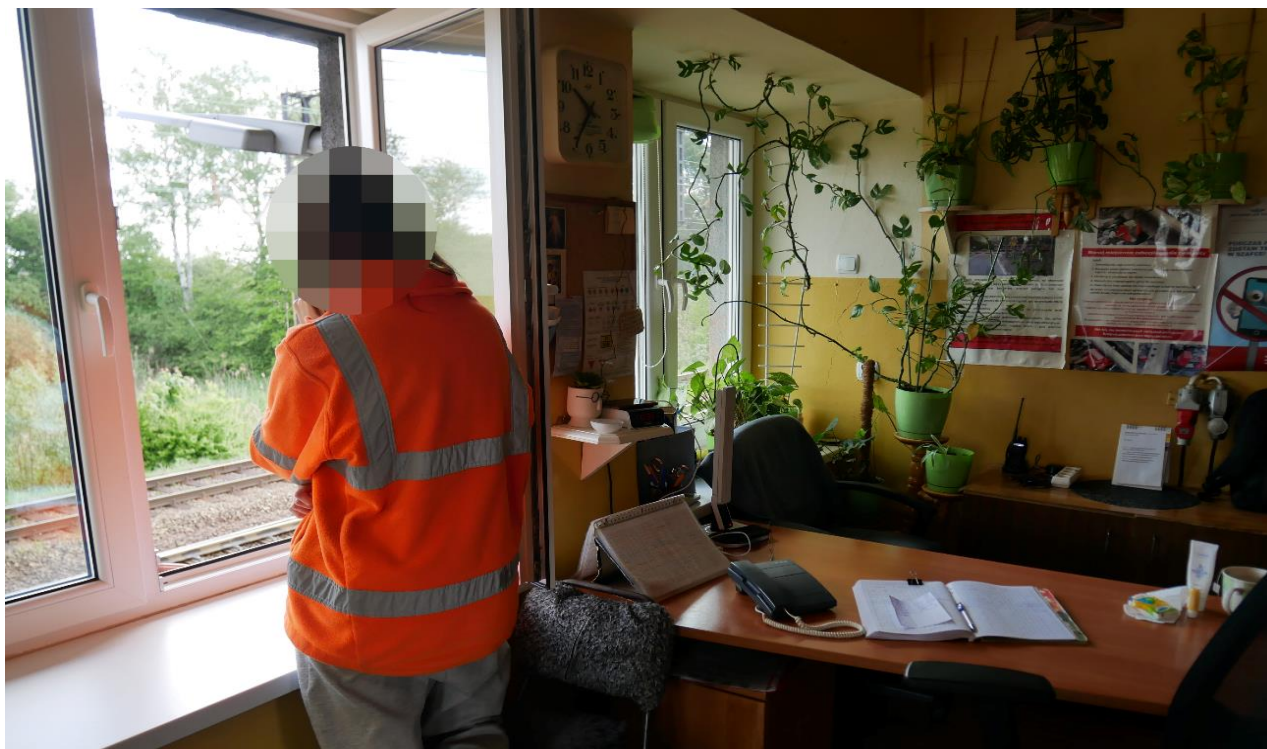
Zdjęcie 14 - Miejsce obserwacji przejeżdżających pojazdów kolejowych wyznaczone Regulaminem Technicznym (źródło: materiał własny PKBWK)

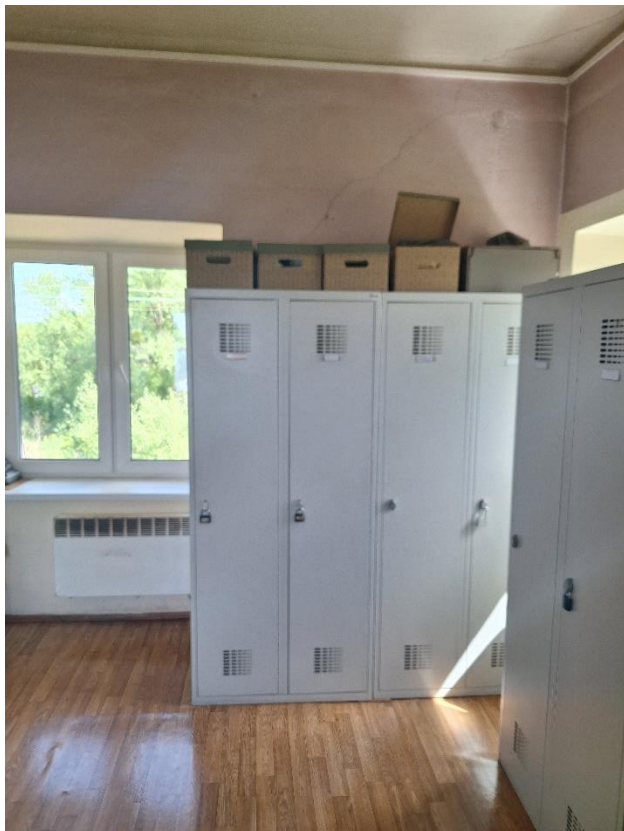
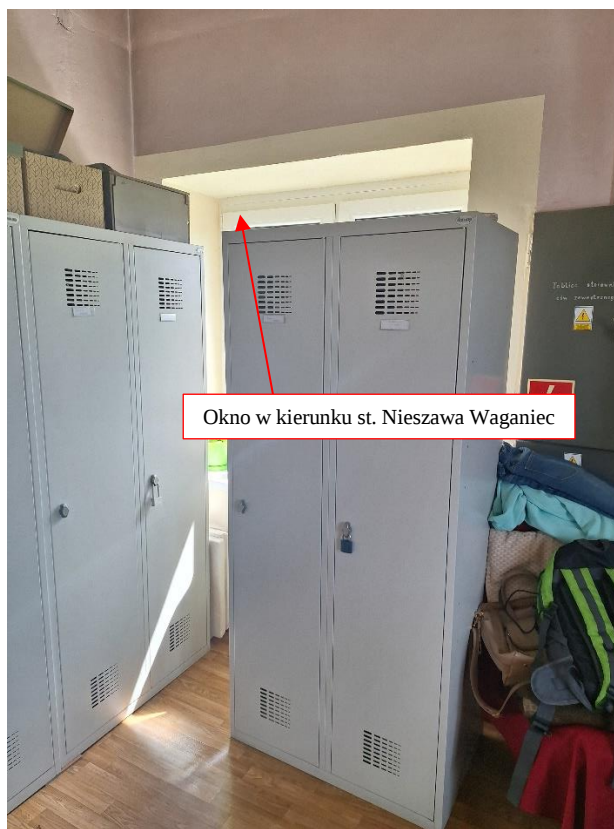
Zdjęcie 15 – Wydzielone pomieszczenie socjalne z przesłoniętymi oknami ścianą działową i szafkami bhp (źródło: materiał własny PKBWK).

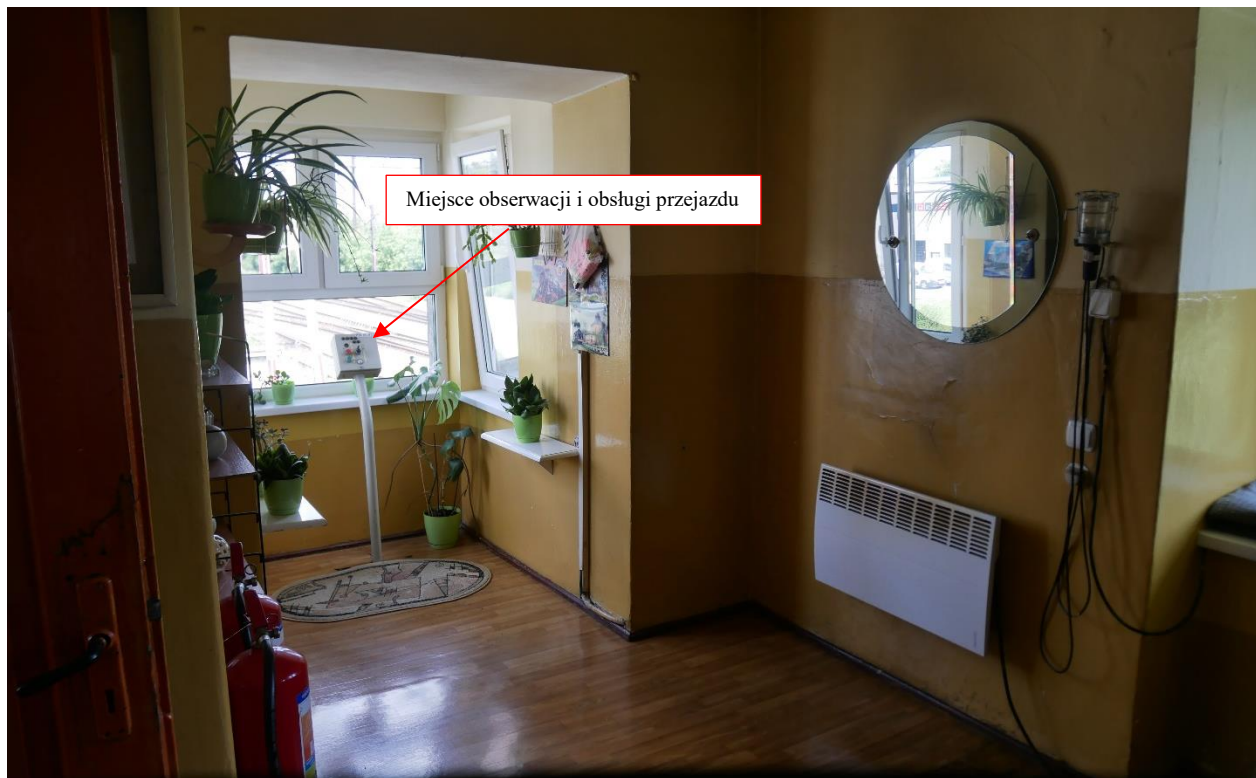
Zdjęcie 16 – Miejsce, z którego dokonywana jest obsługa i obserwacja rejonu przejazdu kolejowego przez zwrotnicę (źródło: materiał własny PKBWK)

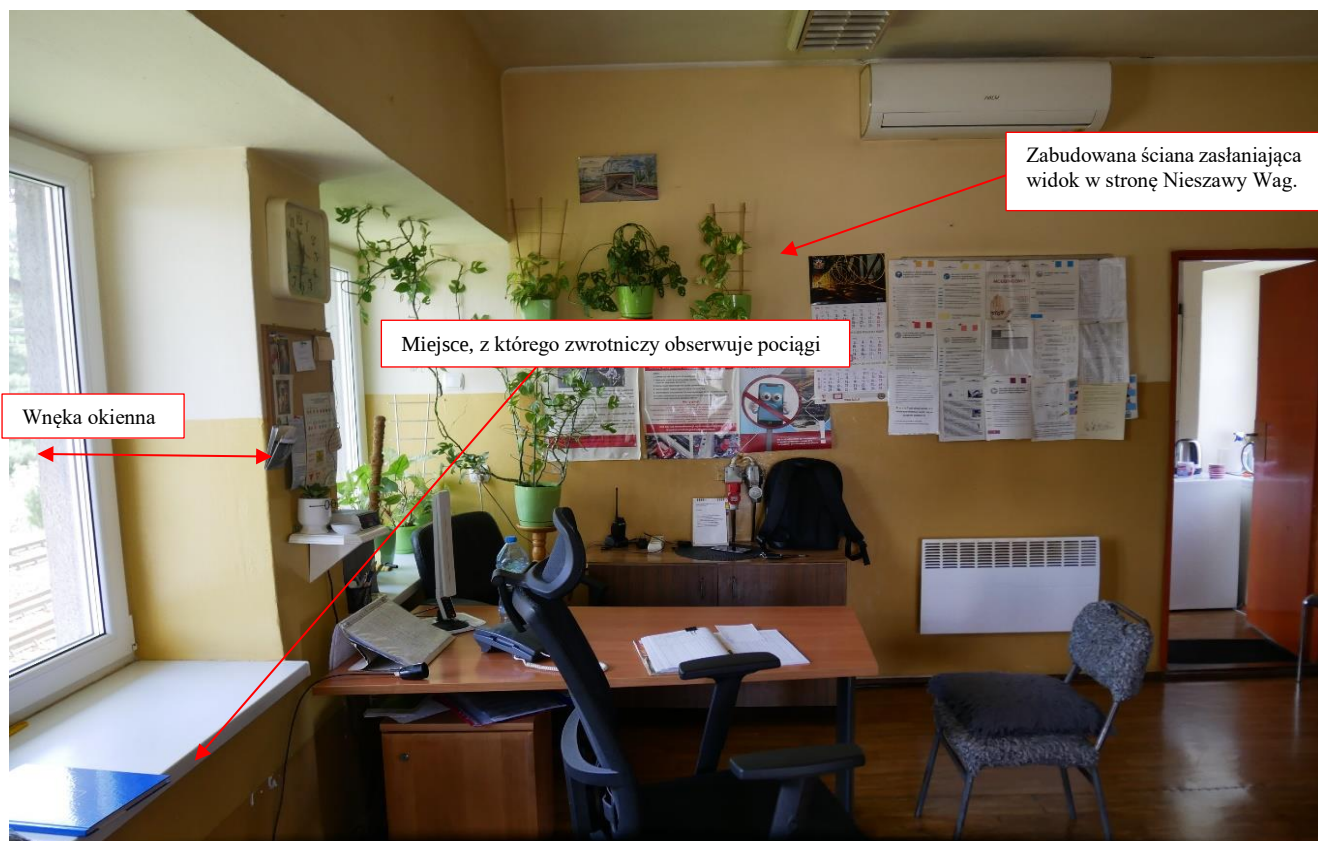
Zdjęcie 17 – Wyznaczone miejsce do obserwacji przejeżdżających pociągów z zabudowaną ścianą zasłaniającą widok w stronę stacji Nieszawa Wagoniec (źródło: materiał własny PKBWK)

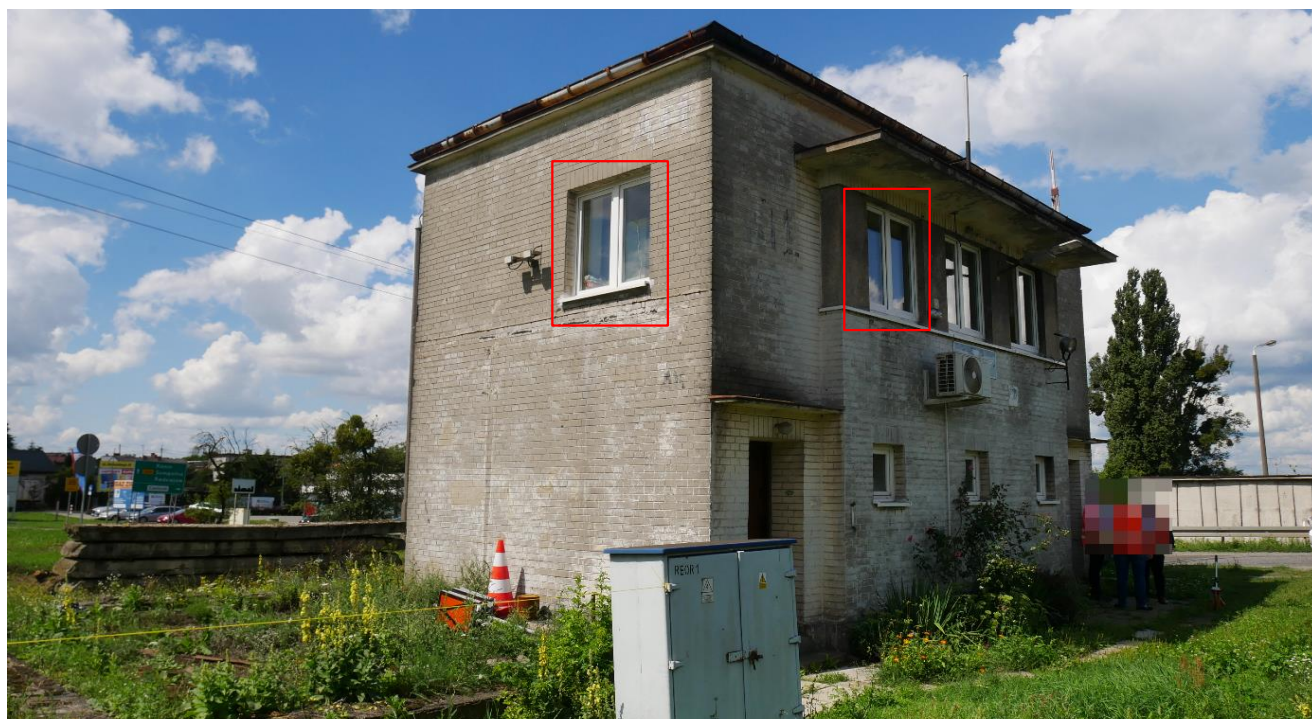
Zdjęcie 18 - Widok na posterunek „P1” od strony wjazdu ze stacji Nieszawa Wagoniec (źródło: materiał własny PKBWK)

Na zdjęciu 18 zaznaczono okna, które nie zapewniają widoczności na zbliżające się pojazdy kolejowe ze strony Nieszawa Wagoniec, z powodu zabudowanej wewnątrz ściany działowej w pomieszczeniu zwrotniczego.

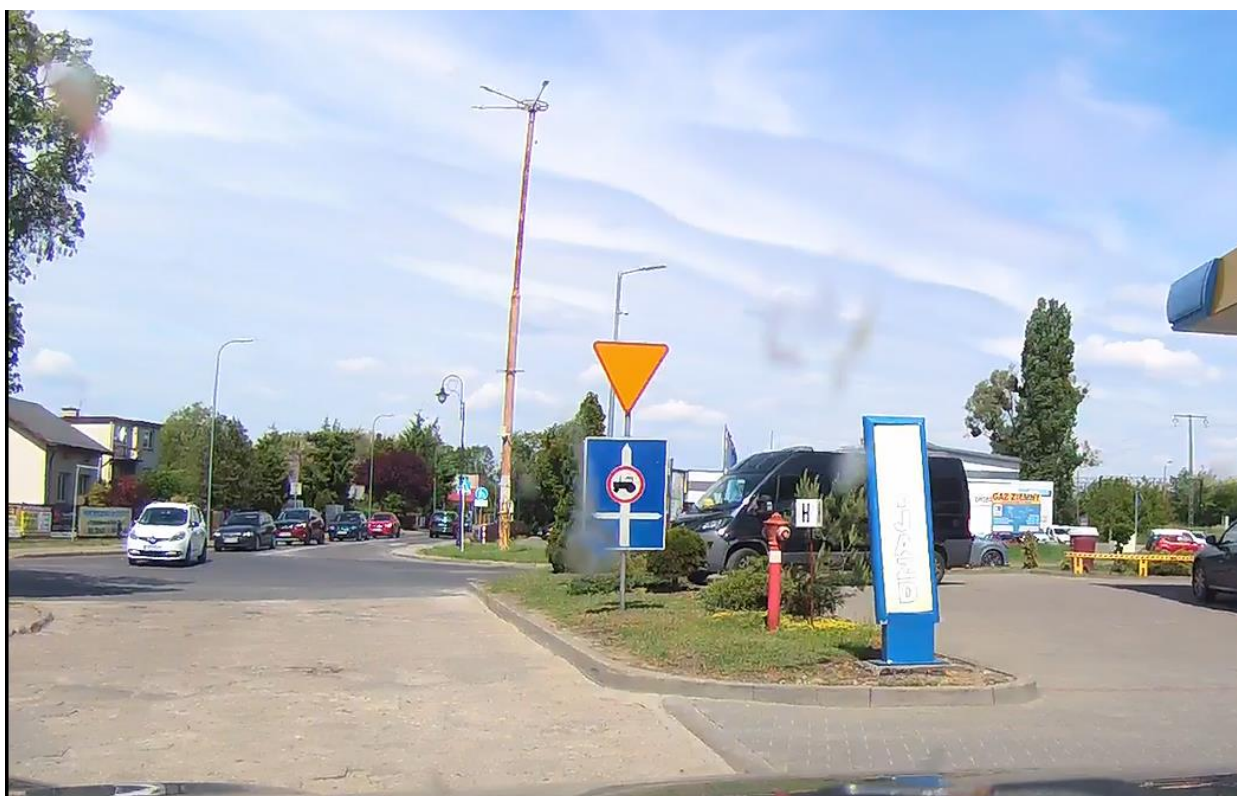
1. Niepodanie sygnału Rp1 „Baczność” przez prowadzącego pojazd kolejowy z napędem po minięciu wskaźnika W6b
2. Brak możliwości podania sygnału D 8 przez pracownika obsługującego rogatki przejazdowe i przyjęcie tego faktu przez prowadzących pojazdy kolejowe jako normalne na tym posterunku mimo, że było to niezgodne z przepisami.
3. Brak ciągłości linii P4 na długości pomostu przejazdu kolejowego pomiędzy płaszczyznami rogatek.
4. Metryka zawiera błędne dane, których część została opisana w pkt. III 1.8.
5. Na znaku F6a (Zdjęcie 19) brak znaku ostrzegawczego A9, który informuje, że za skrzyżowaniem znajduje się przejazd kolejowy z zaporami.

Zdjęcie 19 – Widok na znak F6a (źródło: materiał własny PKBWK)
