Komunikat dla klientów dotyczący bezpieczeństwa MR065/25/S

**Temat: Dodatkowe działania bezpieczeństwa dotyczące systemu odpowietrzania magnesu –  
Potencjalne zablokowanie przez lód**

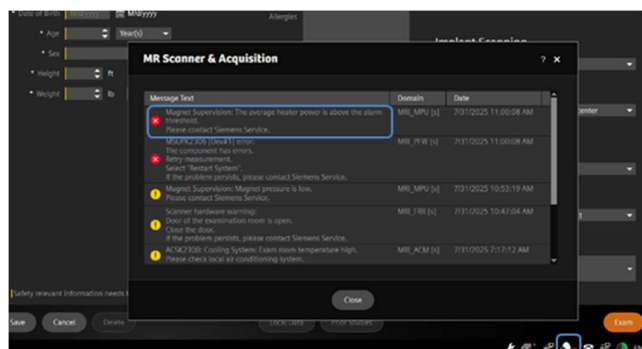
Niniejsze pismo stanowi uzupełnienie wcześniejszego komunikatu dla klientów dotyczącego bezpieczeństwa MR040/25/S i ma na celu przekazanie dalszych szczegółów oraz dodatkowych, niezbędnych działań w zakresie bezpieczeństwa, które należy podjąć w związku z potencjalnym zablokowaniem przez lód dróg odpowietrzania magnesu w 3-teslowym systemie MRI. Działania te mają na celu ograniczenie potencjalnego ryzyka rozszczelnienia układu utrzymującego hel i następującego po nim wycieku helu podczas tzw. quenchu magnesu.

**Rysunek 1 - Komunikat o błędzie:** „Magnet Supervision: The average heater power is above the alarm threshold. Please contact Siemens Healthineers Service”. (Nadzór nad magnesem: średnia moc grzałki przekroczyła próg alarmowy. Skontaktuj się z serwisem Siemens Healthineers.)

Jeśli na ekranie komputera głównego pojawi się komunikat o błędzie przedstawiony na **Rysunku 1**, nie należy wykonywać dalszych badań. Prosimy o podjęcie następujących działań:

- **Nie uruchamiać ponownie systemu.**
- **Wysunąć pacjenta z systemu.**
- **Zamknąć/zabezpieczyć dostęp do pomieszczenia skanowania, pozostawiając system w stanie aktywnego pola magnetycznego.**
- **Umieścić widoczną informację „NIE UŻYWAĆ” na wyrobie lub w jego bezpośrednim sąsiedztwie.**
- **Skontaktować się z serwisem firmy Siemens Healthineers, zgodnie z instrukcją widoczną w komunikacie.**

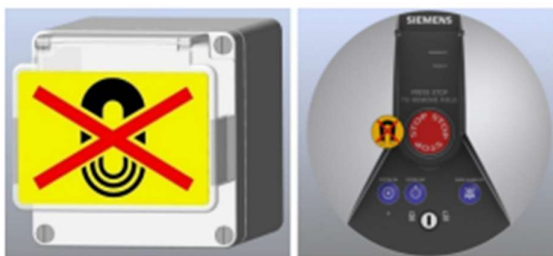
- **Zatrzymanie magnesu (Rysunek 2) jest przeznaczone wyłącznie do sytuacji awaryjnych. NIE WOLNO inicjować ręcznego quenchu magnesu, chyba że wystąpi sytuacja awaryjna.**

**Rysunek 2 - Przykładowe przełączniki Magnet Stop (Zatrzymanie magnesu)**
