30 stycznia 2026 r.

## PILNY KOMUNIKAT DOTYCZĄCY BEZPIECZEŃSTWA STOSOWANIA

ANALIZATOR BECKMAN COULTER DxC700 AU  
ANALIZATOR CHEMICZNY BECKMAN COULTER AU5800

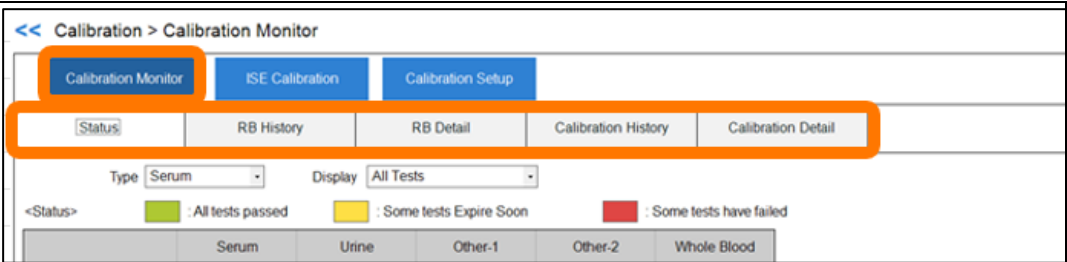
| <b>PROBLEM:</b> | <p>Firma Beckman Coulter stwierdziła, że analizatory chemiczne DxC 700 AU i AU5800 wymienione powyżej mogą nieoczekiwanie generować opisane poniżej błędy podczas przechodzenia z trybu gotowości do pomiaru 1 lub z pomiaru 2 do pomiaru 1 przy użyciu komputera z preinstalowanym oprogramowaniem Microsoft® SQL Server® 2022 Express, co może uniemożliwić rozpoczęcie analizy:</p> <ul style="list-style-type: none"> <li>9000 BŁĄD PROGRAMU (... Błąd otwarcia bazy danych historii kalibracji (SqlErr) ...)</li> <li>9000 BŁĄD PROGRAMU (... Błąd otwarcia bazy danych historii RB. (SqlErr) ...)</li> </ul> <p>Błąd ten jest spowodowany niemożnością otwarcia baz danych Reagent Blank (RB) i kalibracji. W przypadku wystąpienia tego problemu system przerwie analizę i konieczna będzie wizyta inżyniera serwisu terenowego Beckman Coulter (FSE) w celu przywrócenia systemu.</p> <p>Nasze badania potwierdziły, że problem ten występuje, gdy monitor kalibracji pozostaje otwarty przez ponad 15 minut. Patrz <b>rysunek 1</b> i <b>rysunek 2</b>.</p> <p style="text-align: center;"><b>Zdjęcie 1 dla DxC 700 AU</b></p> |

- Firma Beckman Coulter zidentyfikowała przyczynę źródłową i rozwiąże ten problem, stosując rozwiązanie programowe w systemach, których dotyczy ta usterka. Zespół serwisowy BEC skontaktuje się z Państwem w celu ustalenia terminu zastosowania rozwiązania programowego, a inżynier serwisu terenowego (FSE) wykona prace na miejscu.

- Do czasu zainstalowania oprogramowania należy przestrzegać następujących środków ostrożności:
  - Nie pozostawiaj monitora kalibracji otwartego przez ponad 15 minut (w tym pięciu zakładki w zakładce Kalibracja: Status, Historia RB, Szczegóły RB, Historia kalibracji, Szczegóły kalibracji), nawet w trybach innych niż tryb pomiaru, takich jak tryb gotowości. W przypadku modelu DxC 700 AU należy zapoznać się z **rysunkiem 3** (takim samym jak rysunek 1), a w przypadku modelu AU5800 – z **rysunkiem 4** (takim samym jak rysunek 2).
