KOMENDA GŁÓWNA POLICJI  
BIURO KRYMINALNE

Dokumentacja wizytacji strzelnicy sportowej „SHADOW GUN”  
oraz zabudowań w m. Tomiczki  
w dniu 4 czerwca 2025 r.

Warszawa 12 czerwca 2025 roku

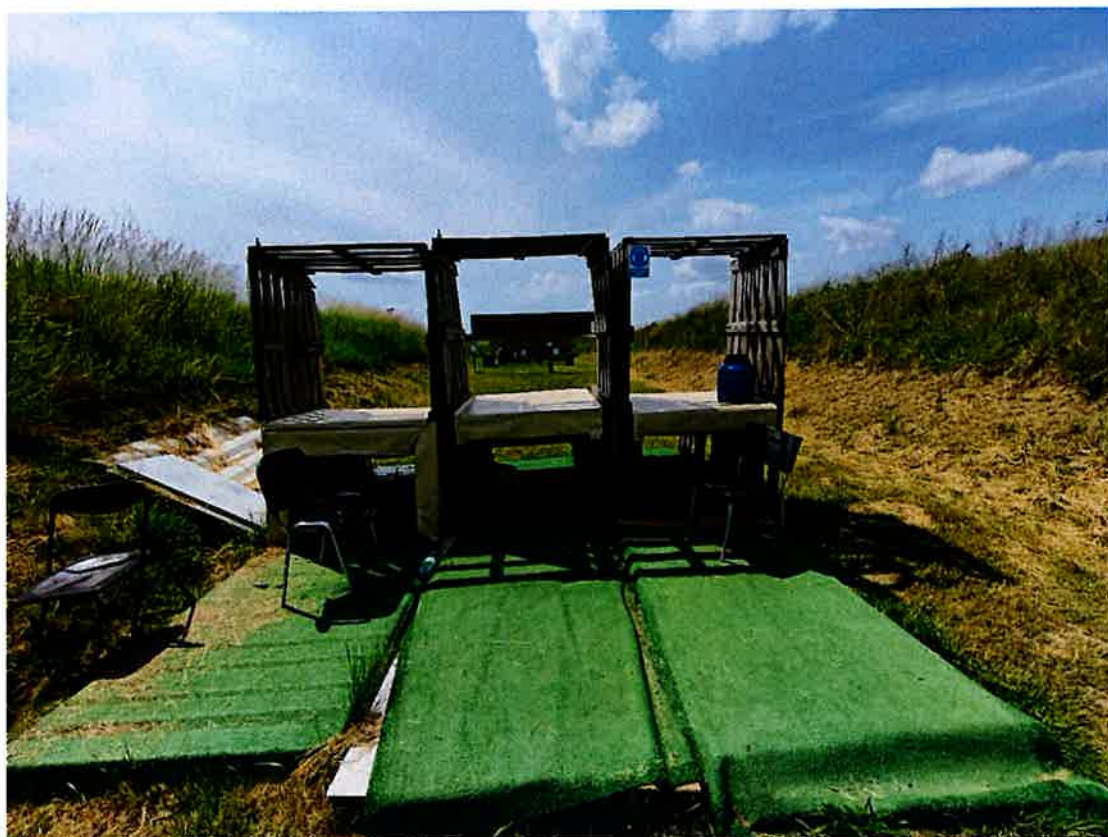
Rubież ognia (linii oddania strzału) – ... 115438

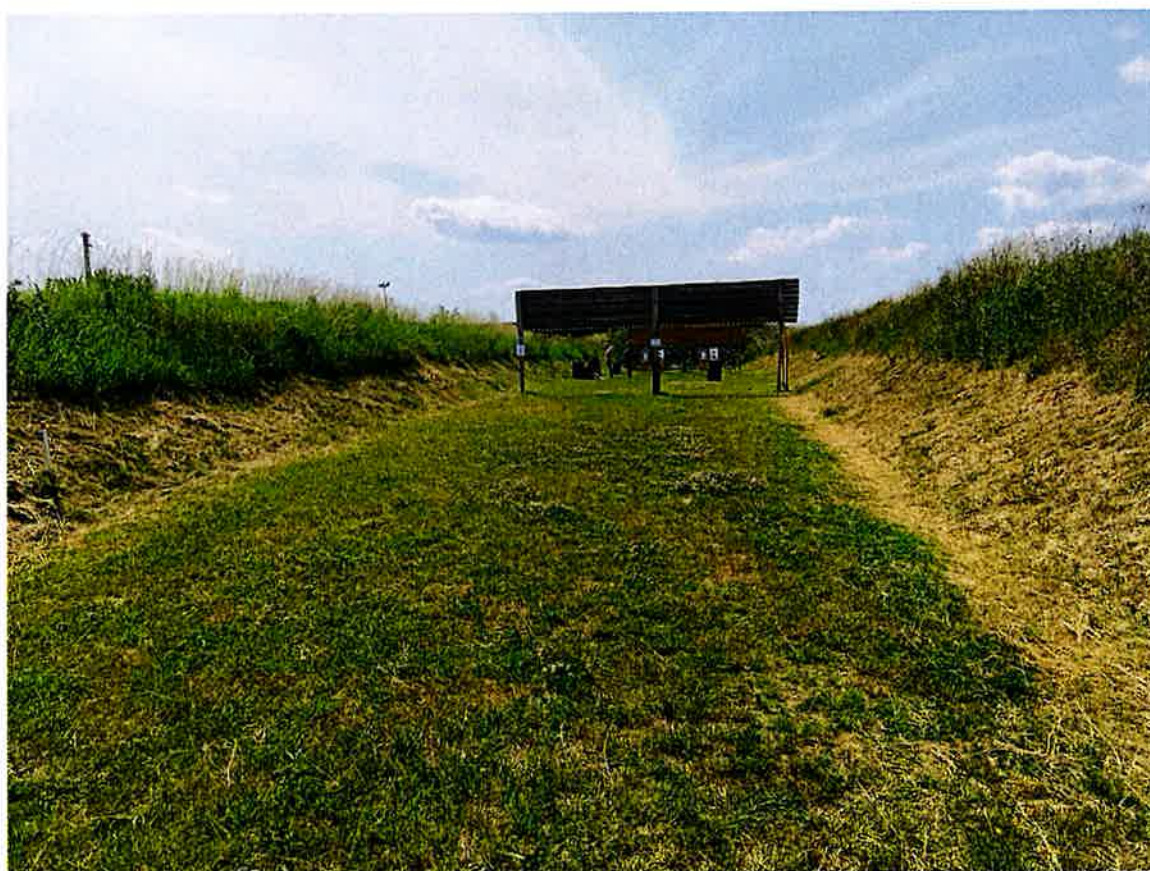
Rubież ognia w stronę kulochwyty – ... 115624

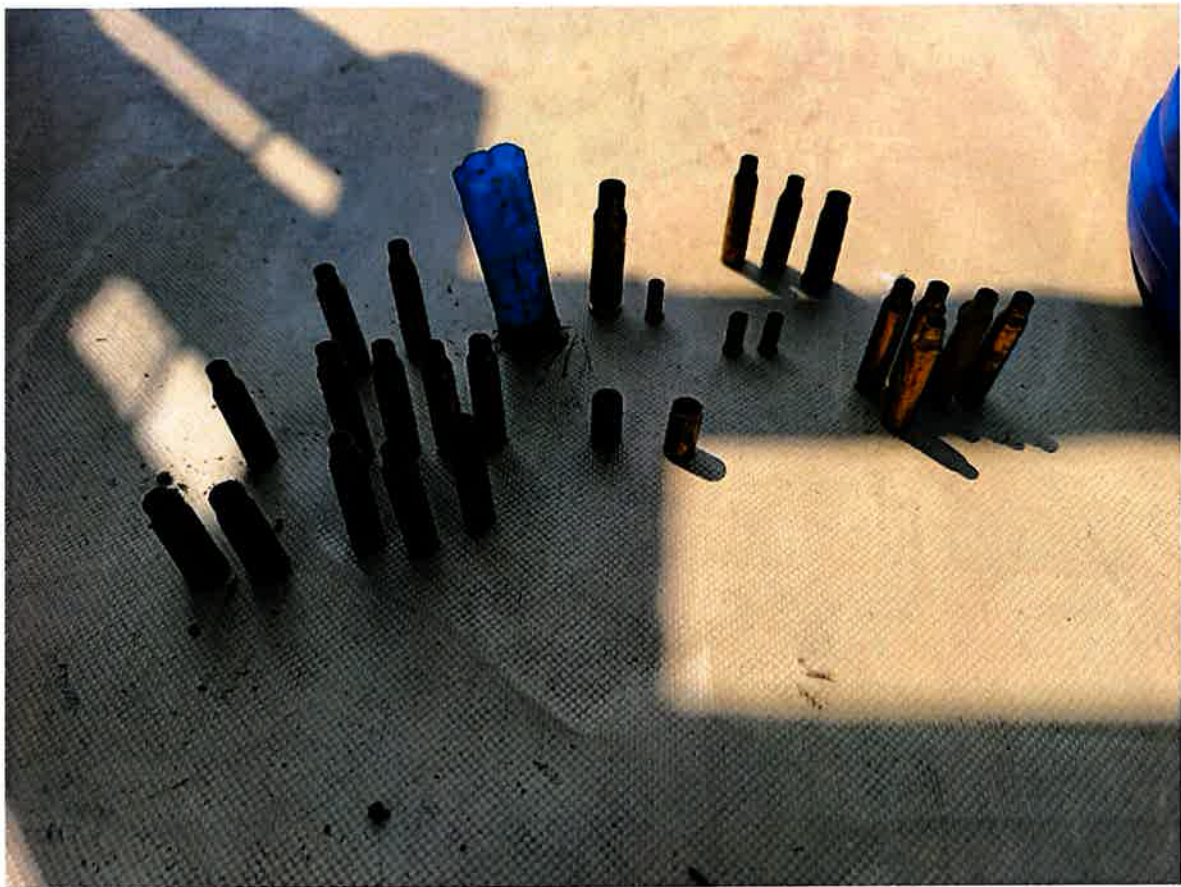
Zebrane zaśniedziałe łuski wydobyte z trawy przy rubieży ognia – ...120225\_1

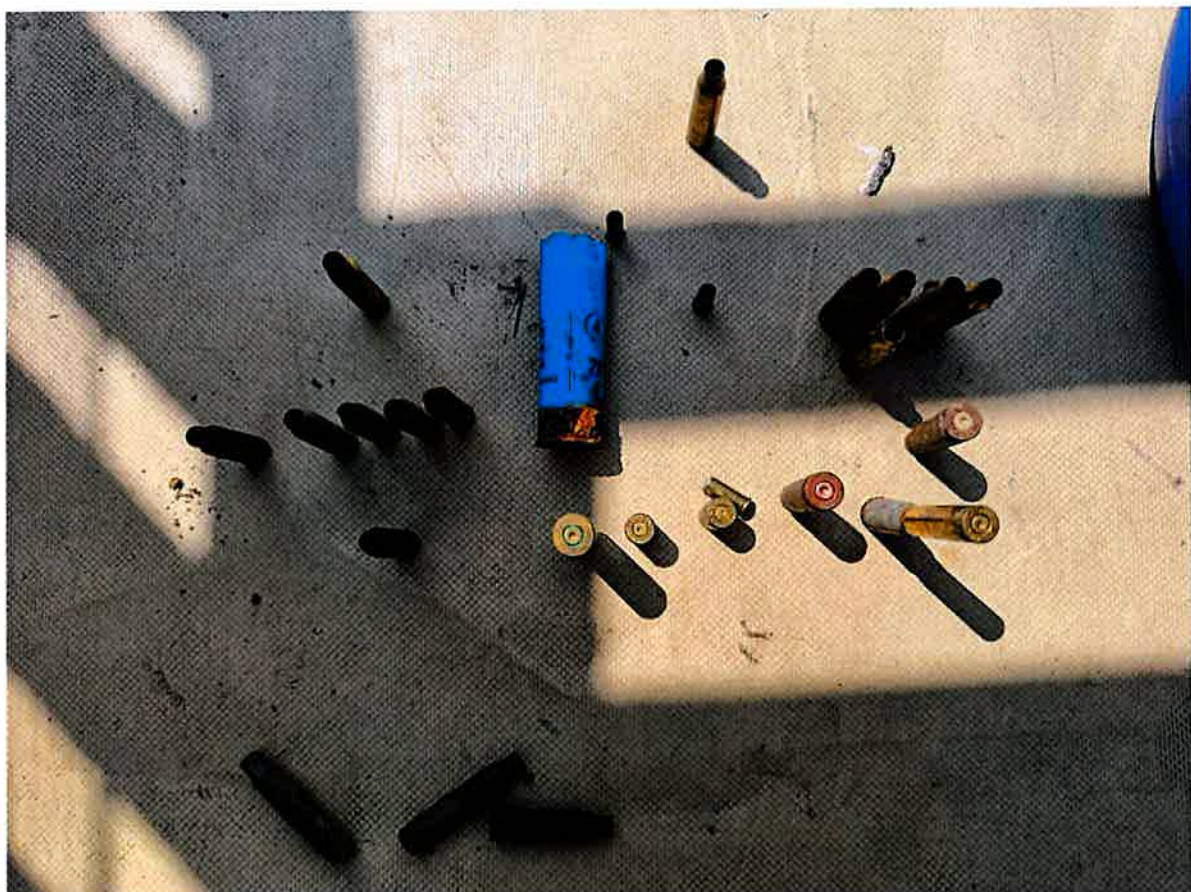
Zebrane zaśniedziałe łuski wydobyte z trawy przy rubieży ognia – ...120507

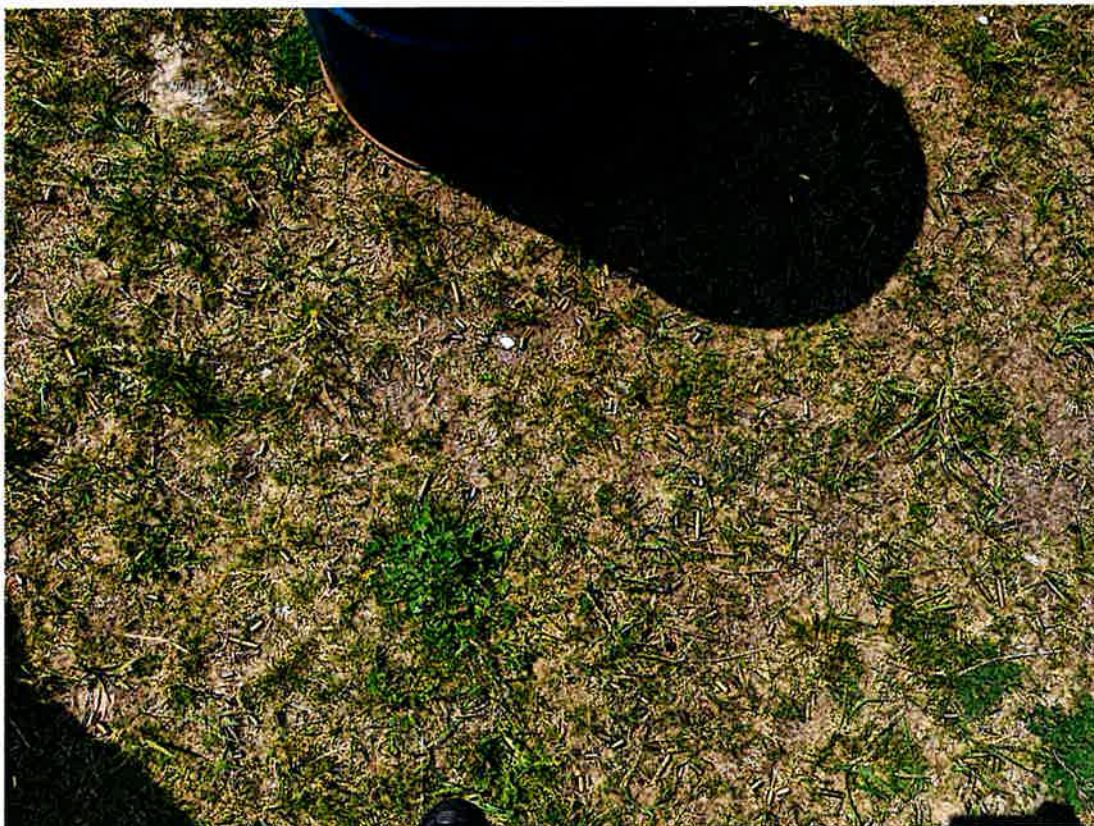
Łuski ujawnione (losowo) na rubieży ognia - opisana tabliczką 25m przytwierdzoną do nasypu prawego toru – ...120856

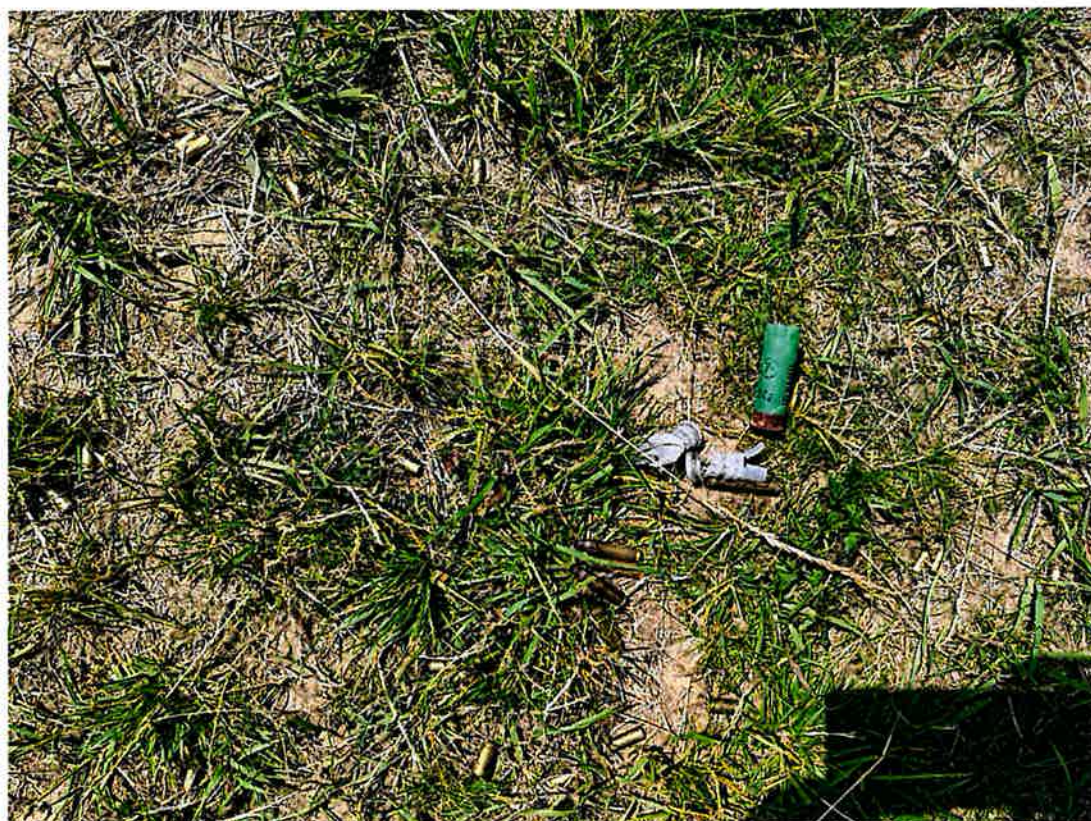
Łuski ujawnione (losowo) na rubieży ognia - opisana tabliczką 25m przytwierdzoną do nasypu prawego toru – ...120954

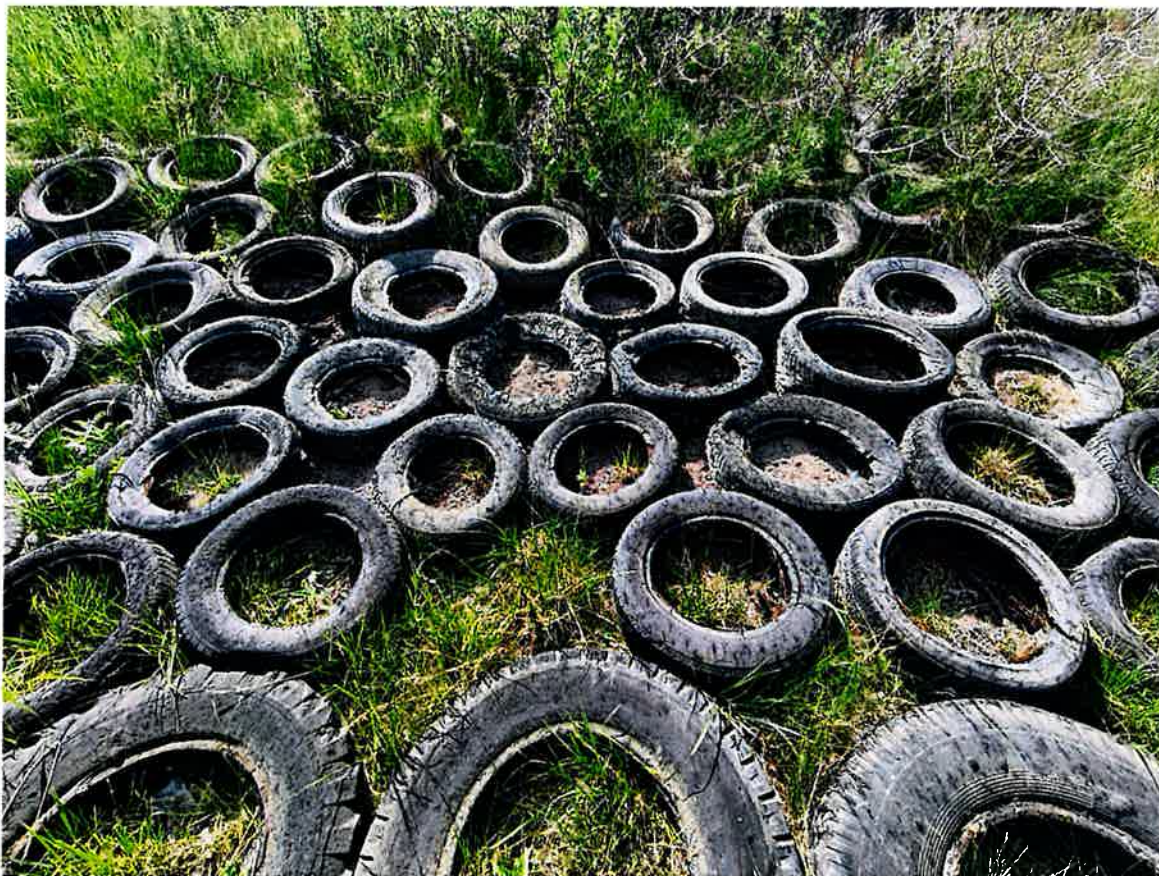
„Poszatutowane” opony na kulochwycie – ...121212

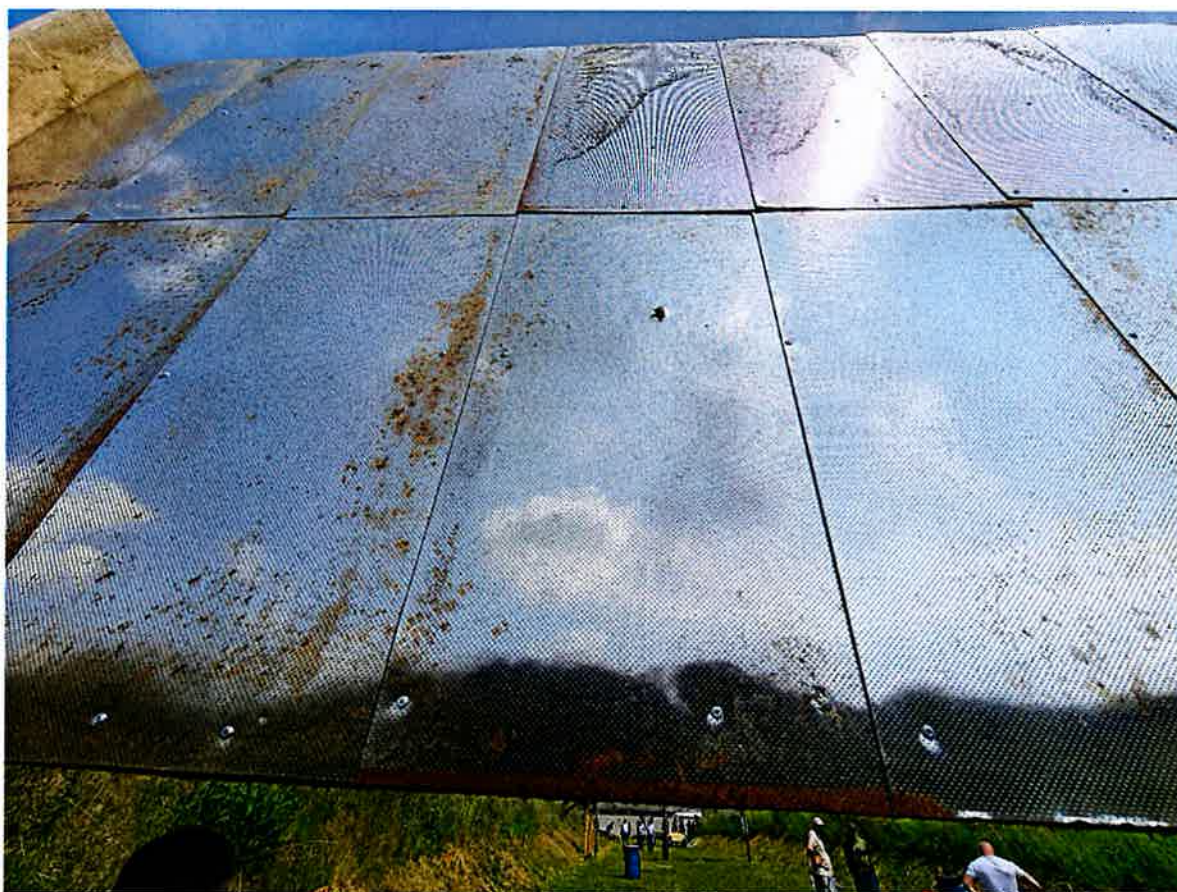
Przestrzelina na przesłonie przed kulochwytem – ...121404

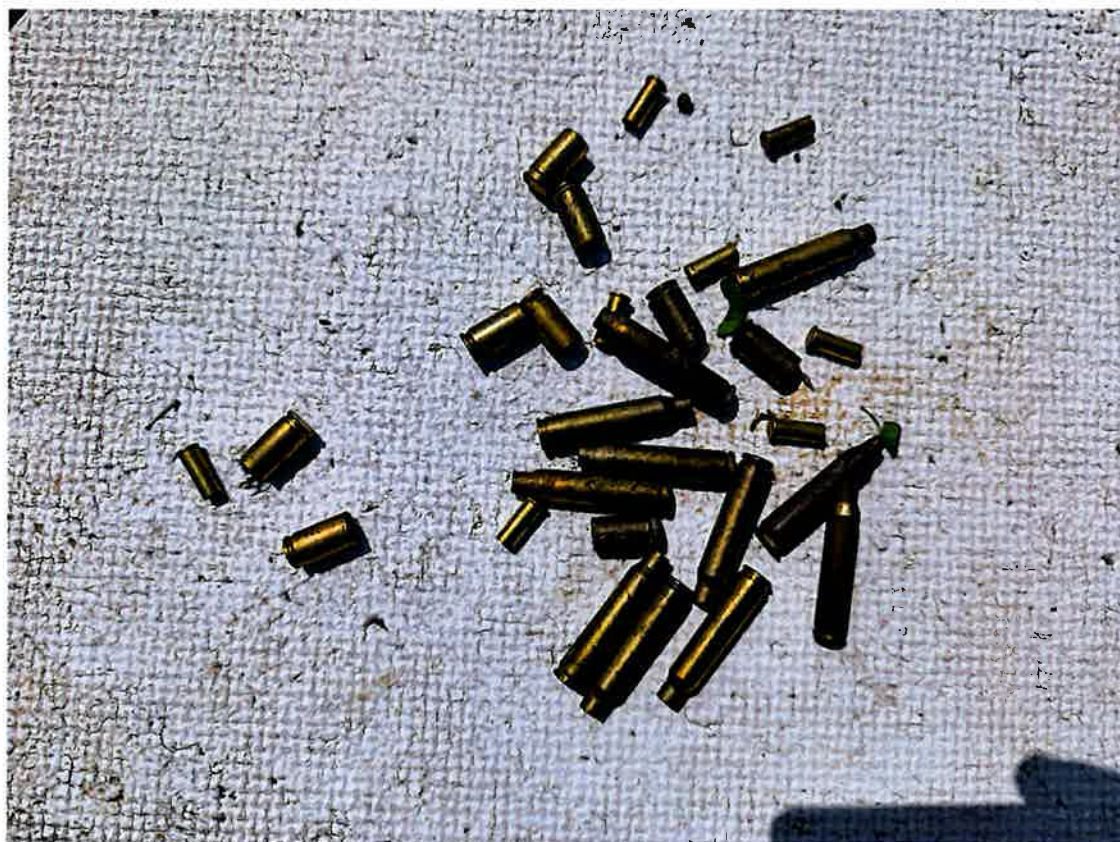
Łuski ujawnione wzrokowo w trawie przy rubieży ognia (losowo) – ...121909

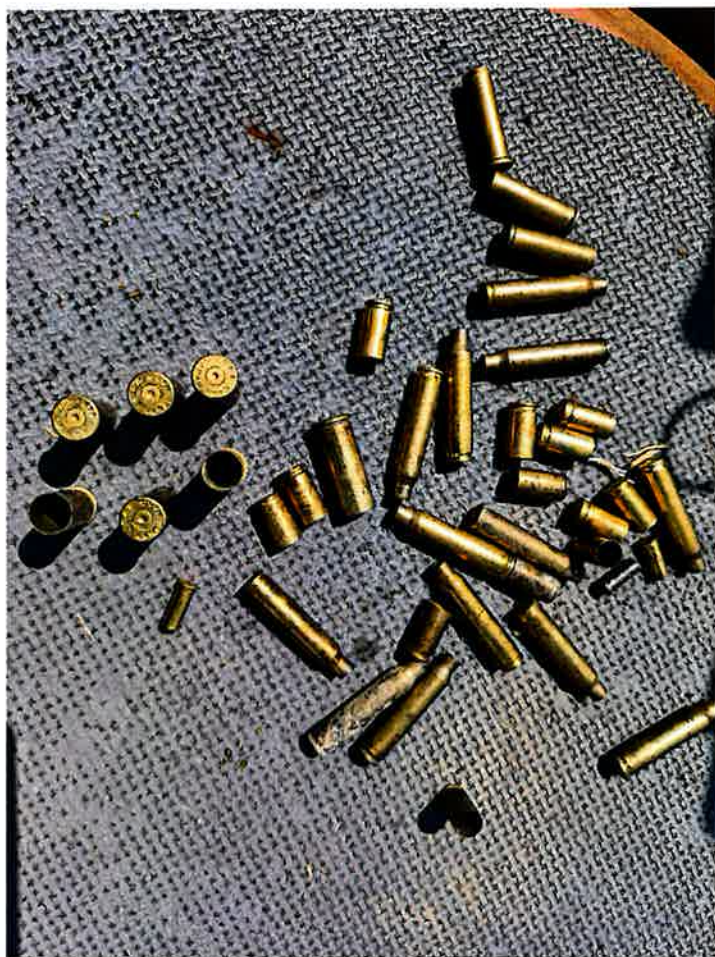
Łuski ujawnione w trawie przy osi 25m (losowo) – ...122310

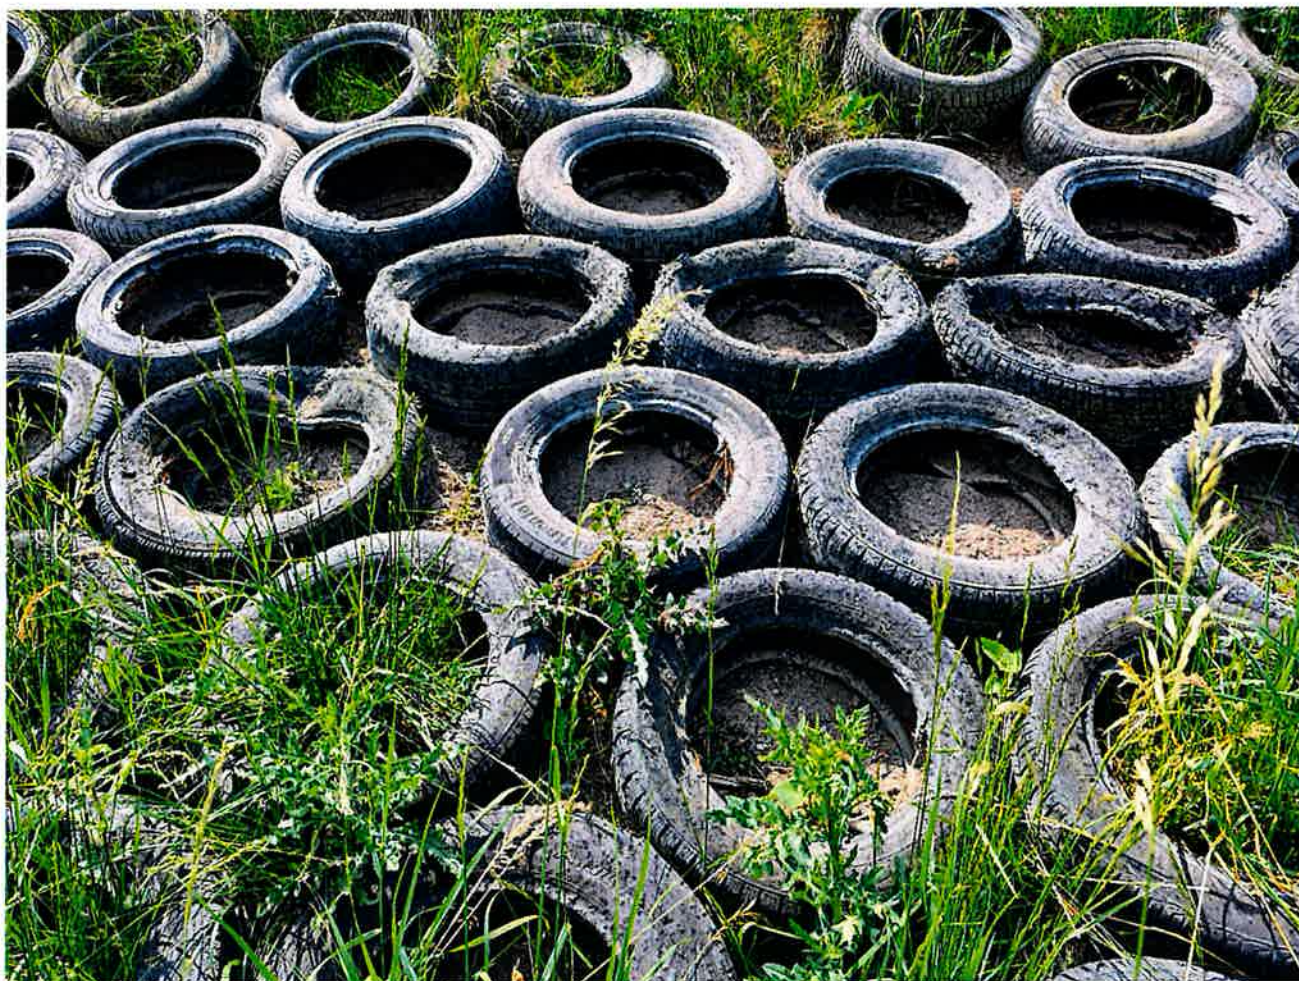
„Poszatutowane” opony na kulochwycie – ...122556

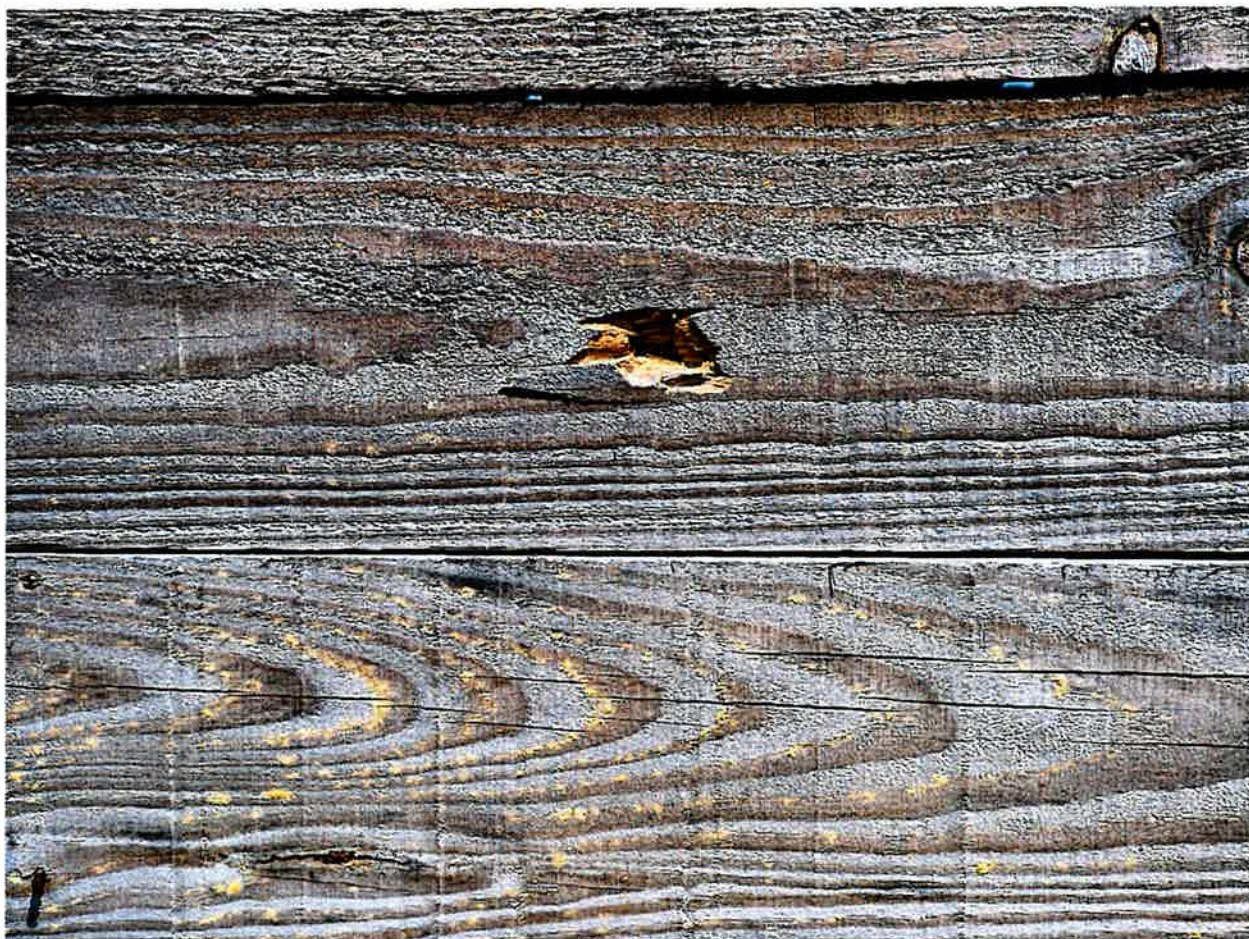
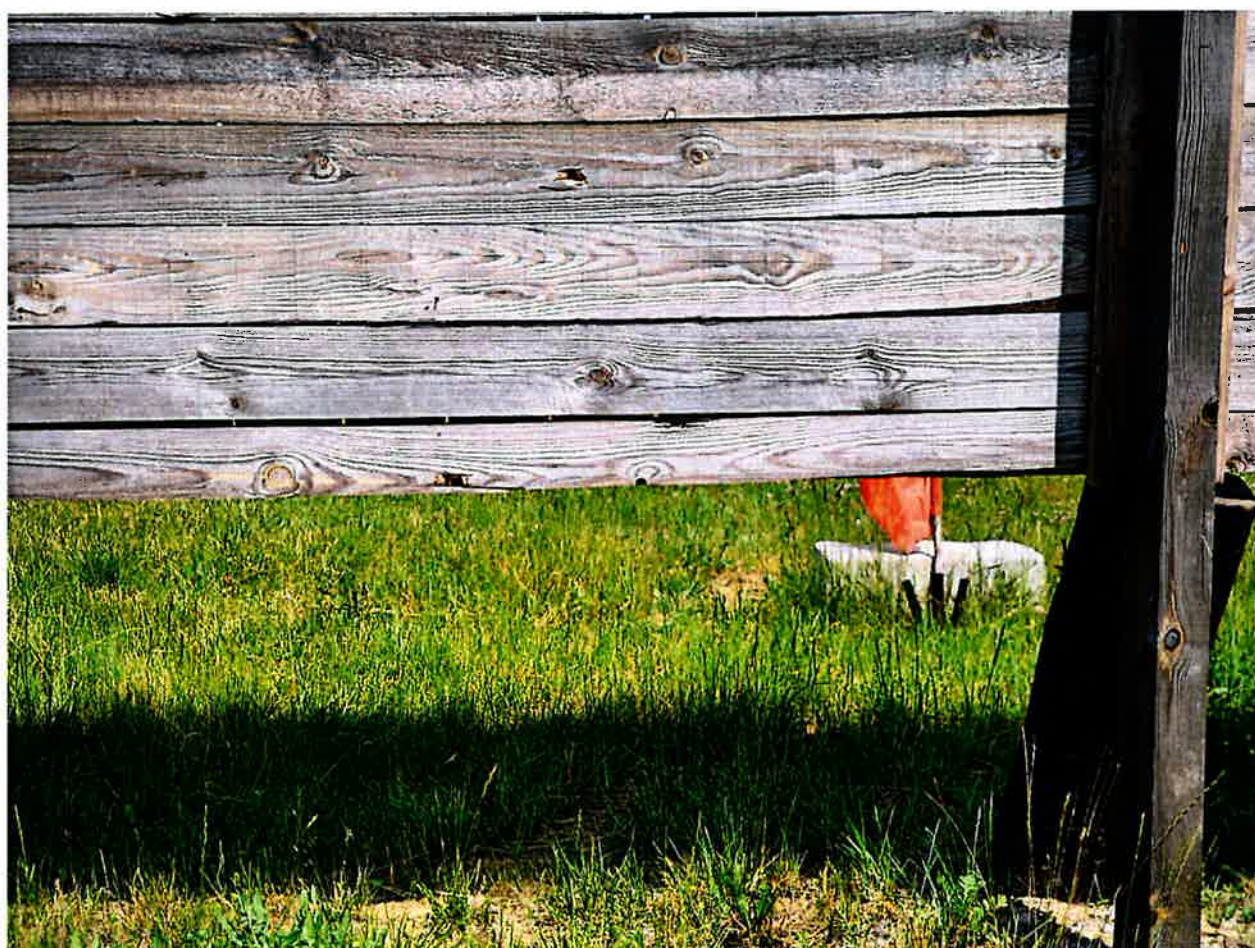
Przestrzelina w przesłonie pierwszej, patrząc w kierunku rubieży ognia – ...123927, ...123953

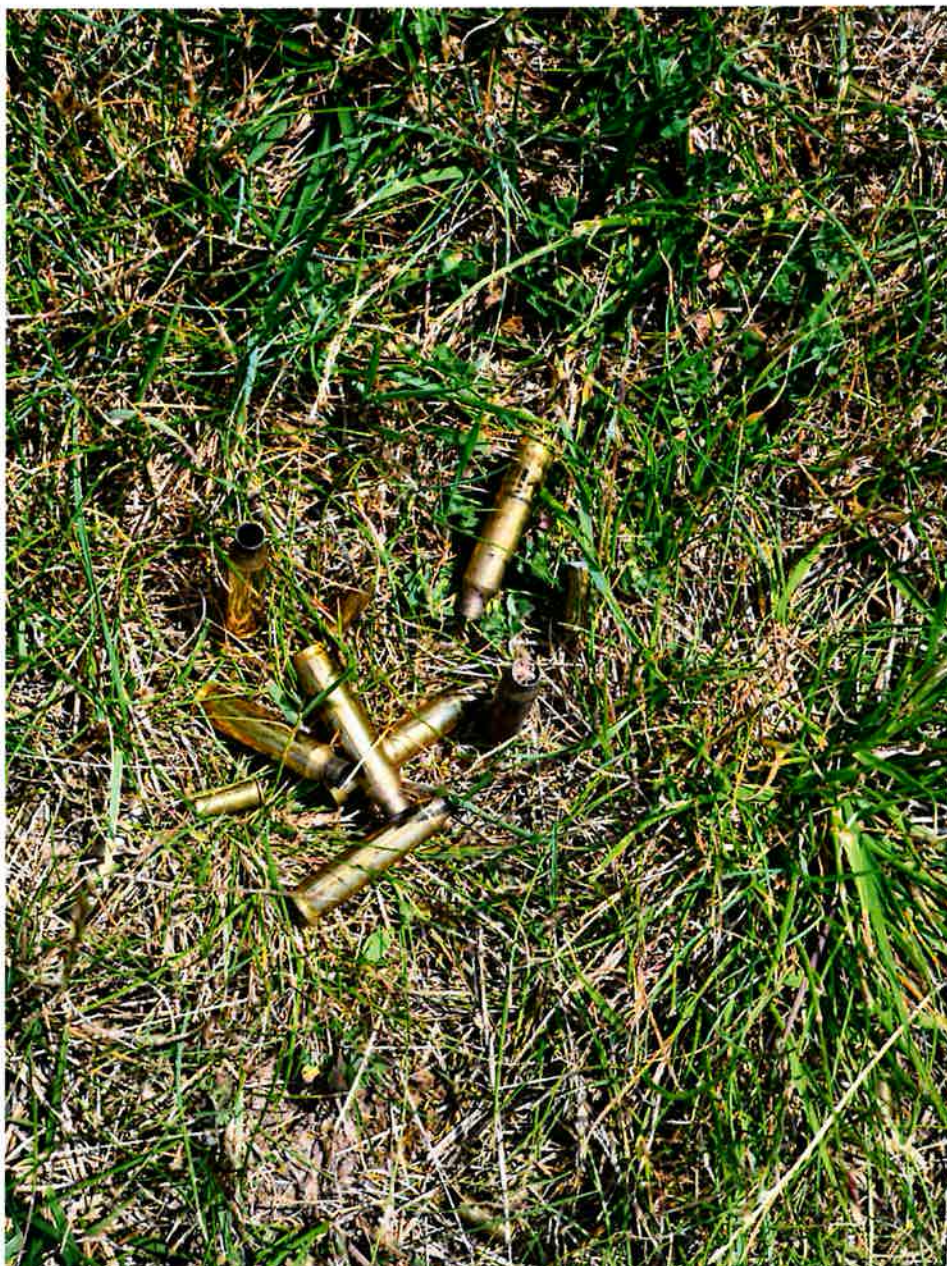
Łuski ujawnione w połowie toru - 50m (losowo) - ...124232

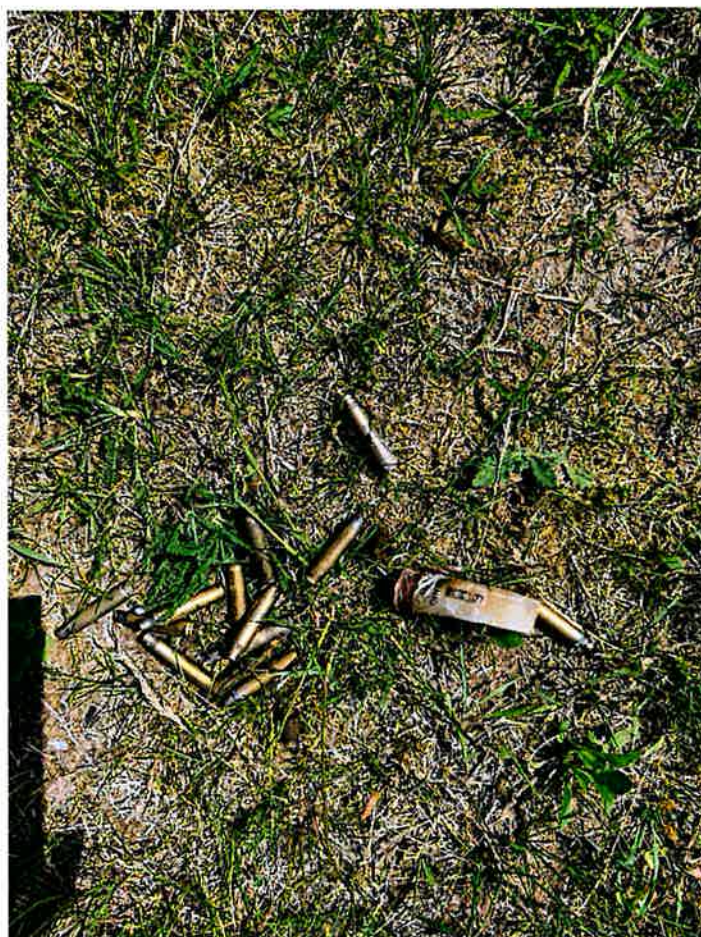
Łuski ujawnione w trawie przy przesłonie drugiej (losowo) – ...124524

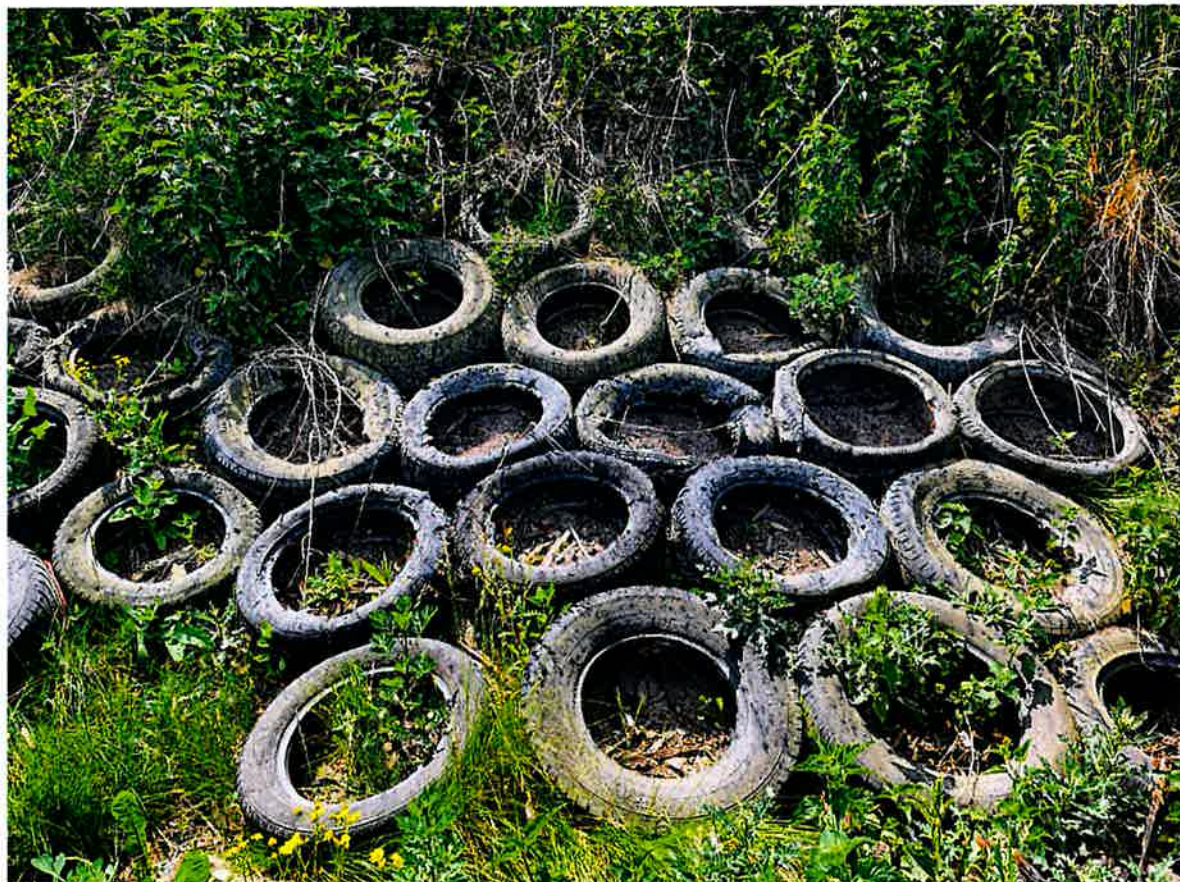
„Poszarpane” opony na kulochwycie – ...124645

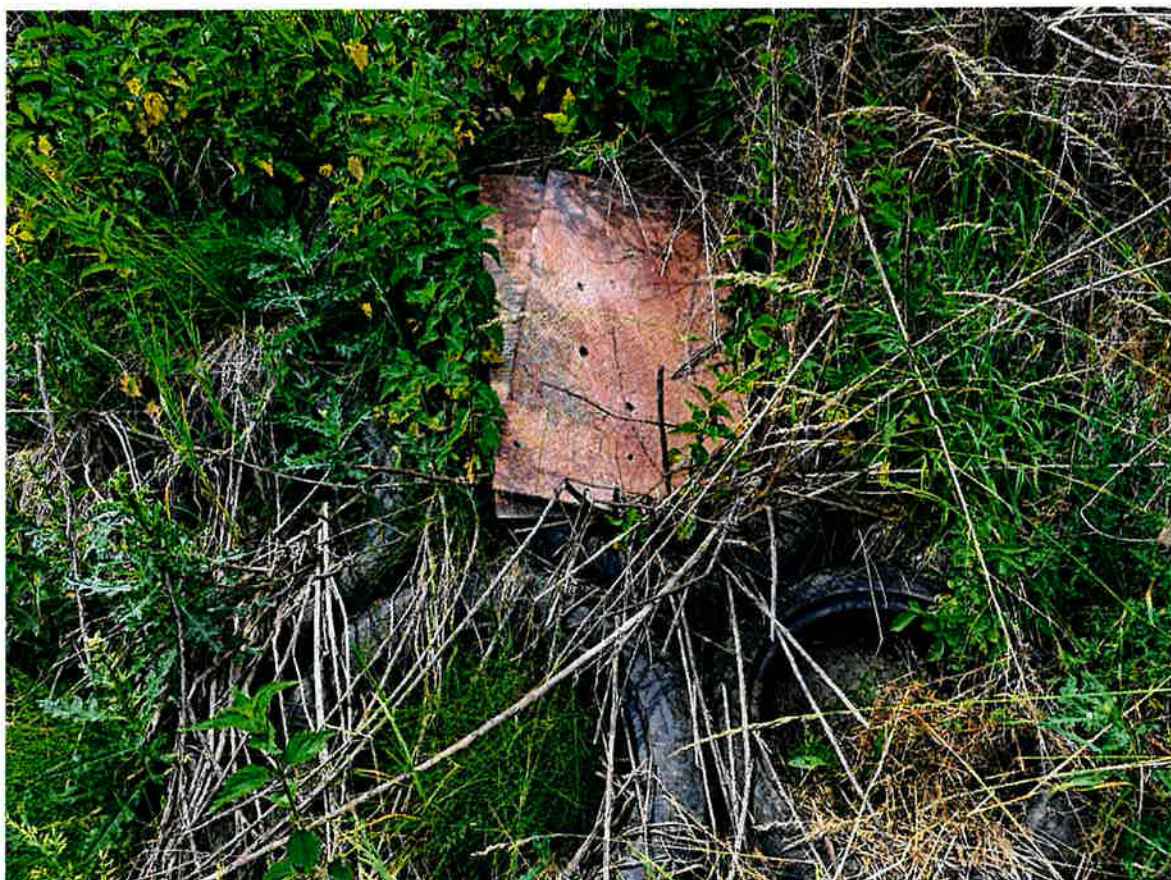
Elementy metalowe (blachy) na prawym nasypie patrząc w stronę kulochwyty – ...124829

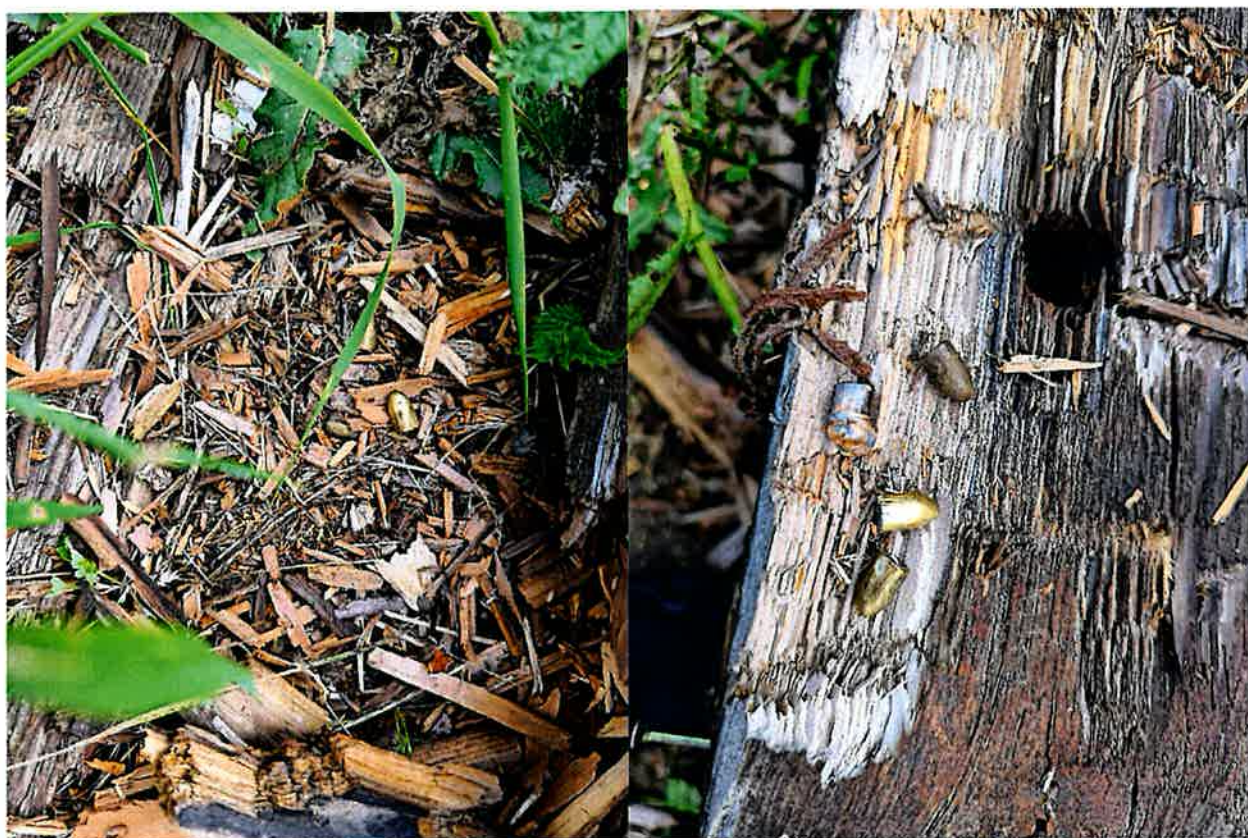
Pociski ujawnione w belkach drewnianych leżących przed kulochwytem – ...124941, ...125013

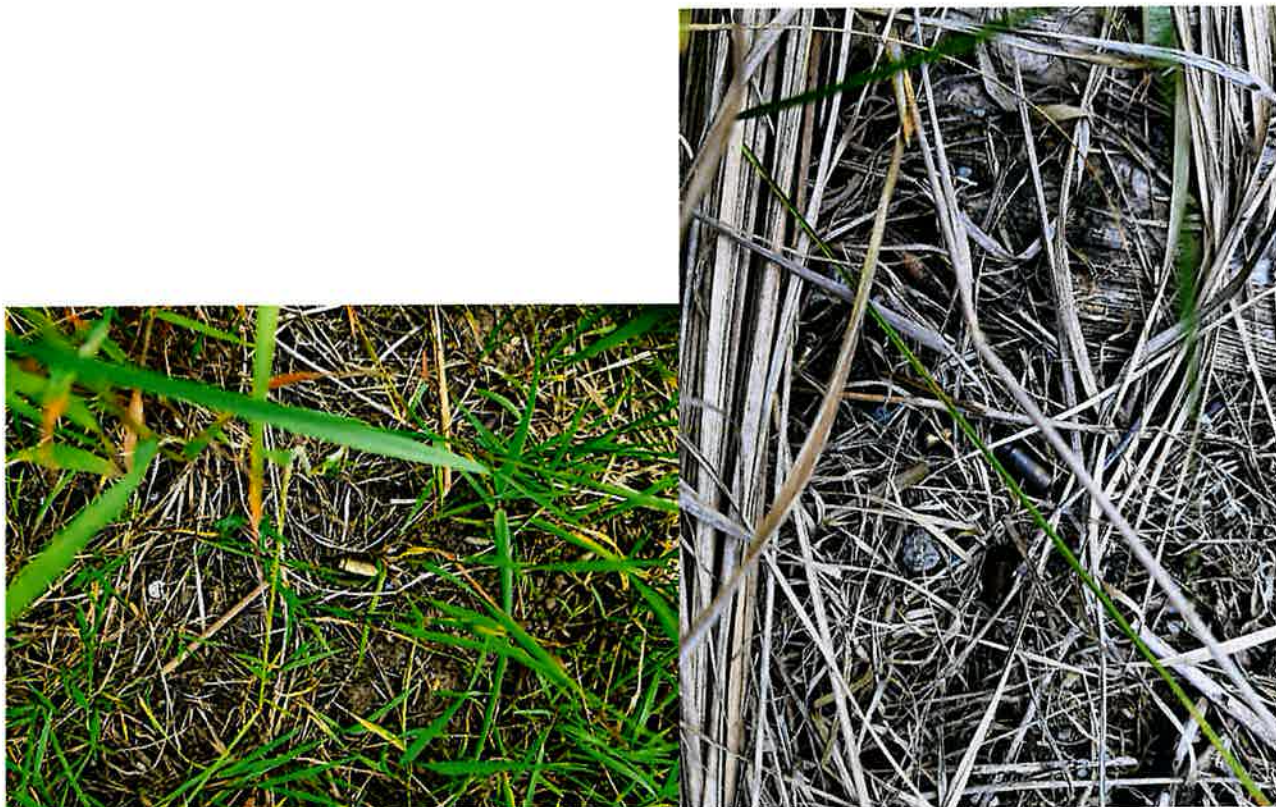
Łuski w trawie na linii strzału – ...125818, ...125924,

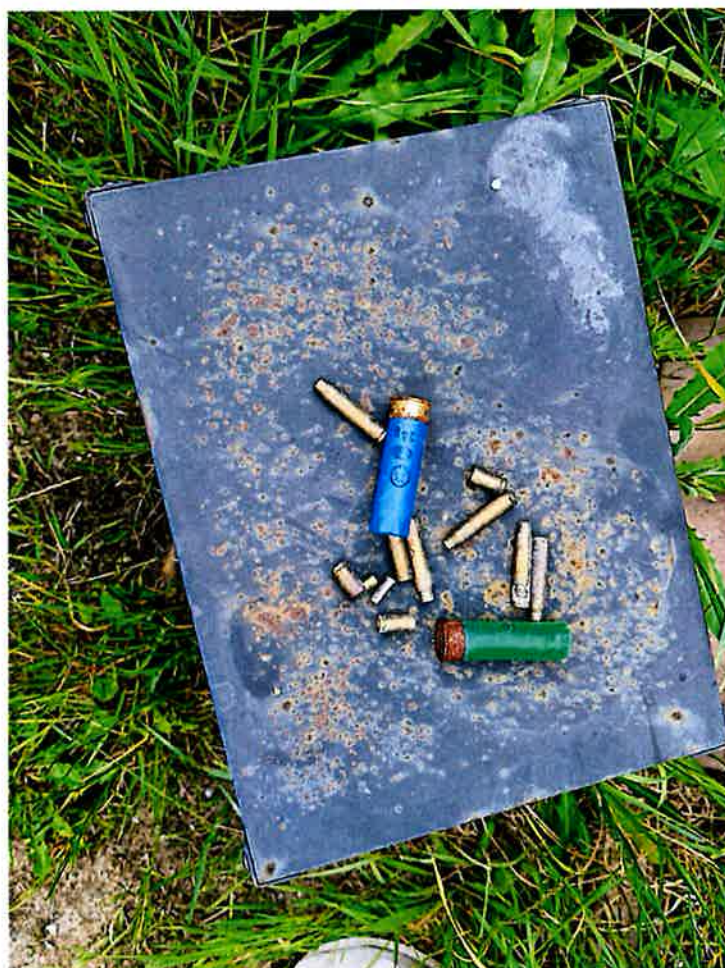
Łuski losowo zebrane na stoliku - ...125953

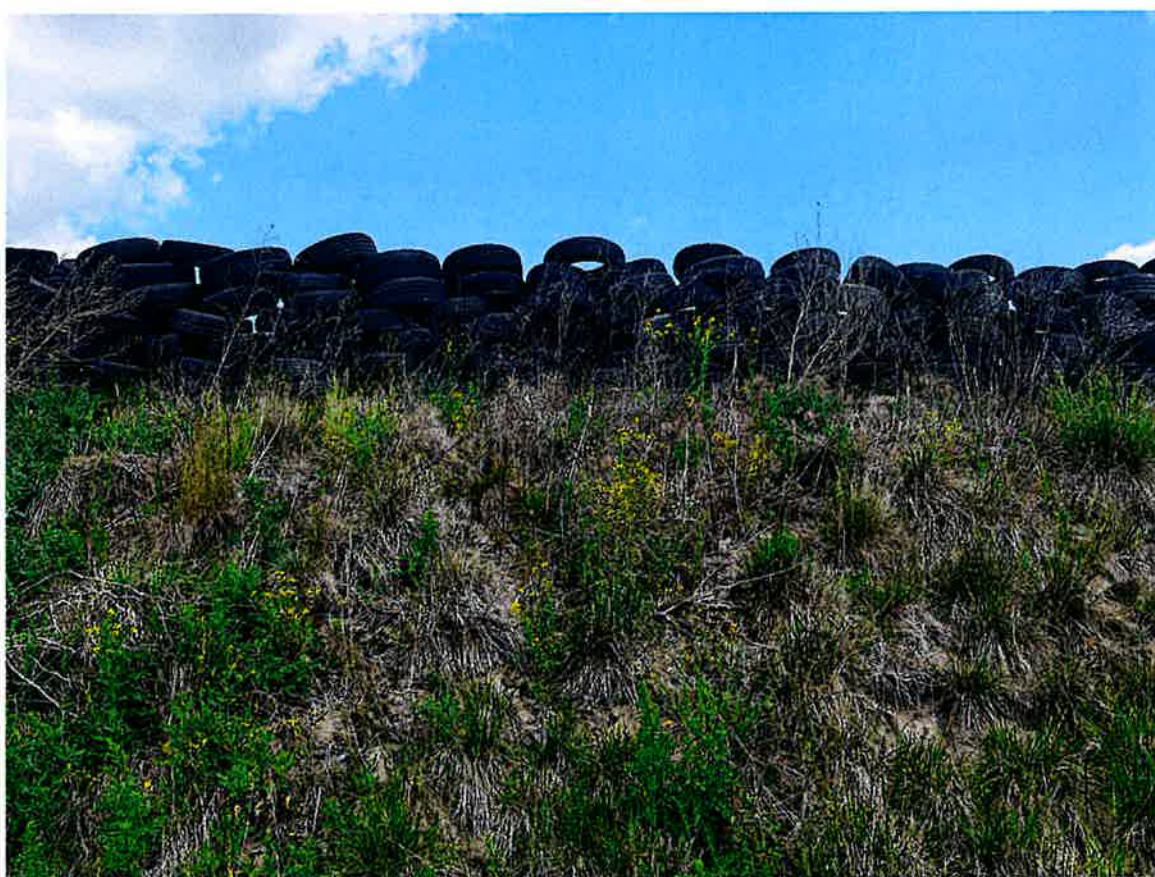
Lewy wał stanowiska (patrząc w kierunku kulochwytu) stanowi tył kulochwytu stanowiska nr 3 – ...130046

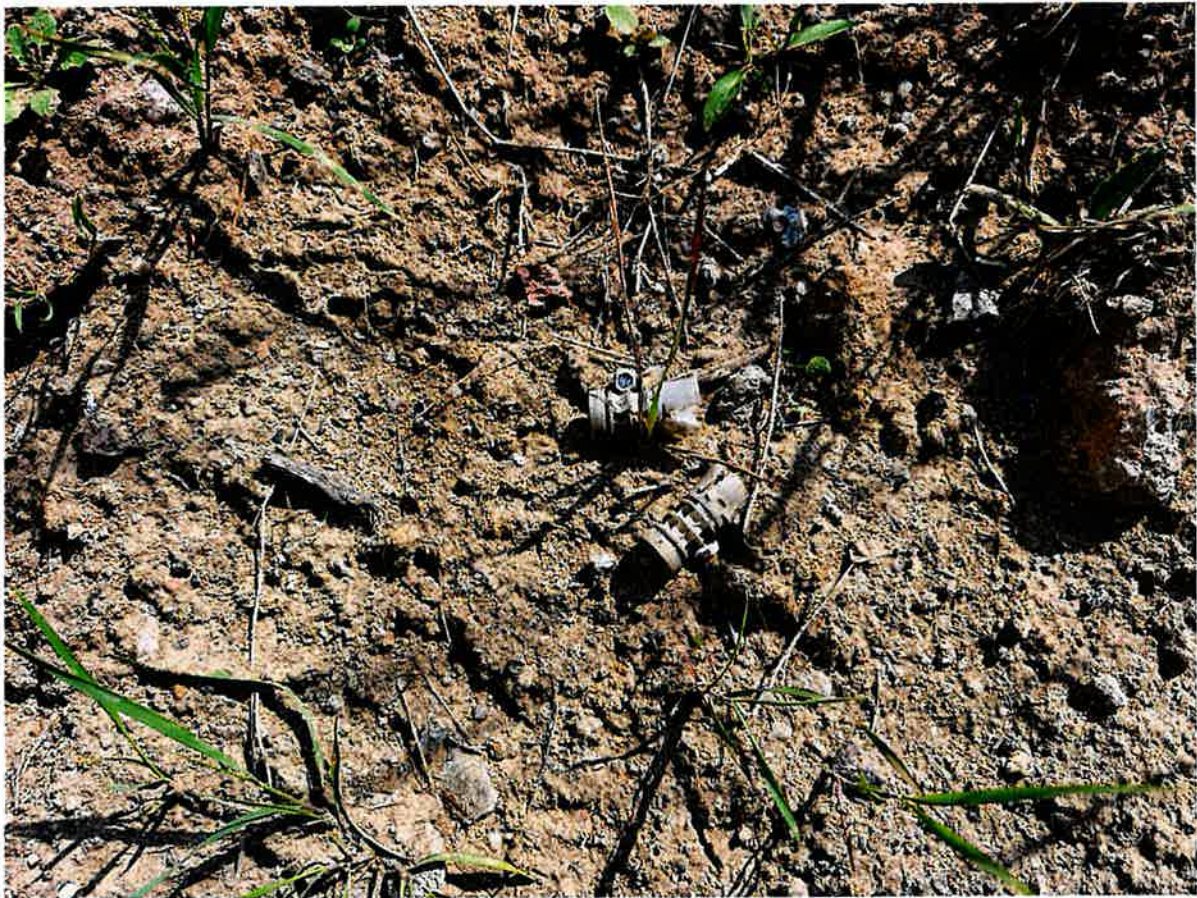
Łuski, tzw. koszyczki z tworzywa sztucznego ujawnione na kulochwycie – ...131018
