KOMENDA GŁÓWNA POLICJI  
BIURO KRYMINALNE

Dokumentacja wizytacji strzelnicy sportowej „SHADOW GUN”  
oraz zabudowań w m. Tomiczki  
w dniu 4 czerwca 2025 r.

Warszawa 12 czerwca 2025 roku

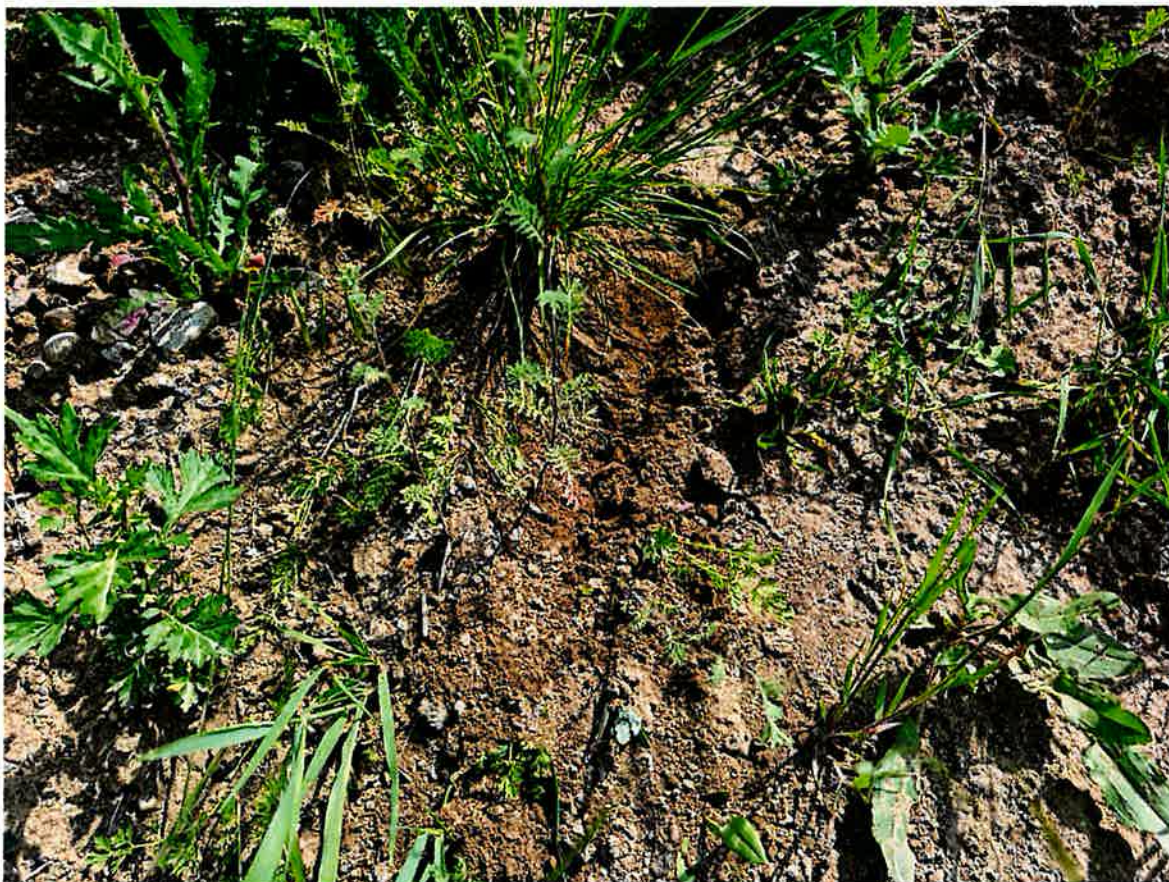
Detektorem metalu TEKNETICS ujawniono w kulochwycie zniekształcone pociski – ...131245

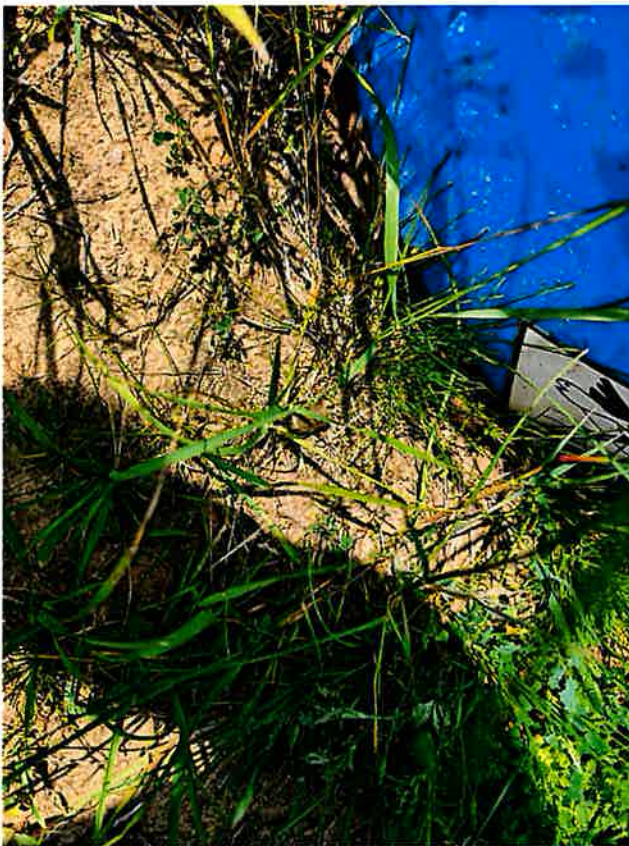
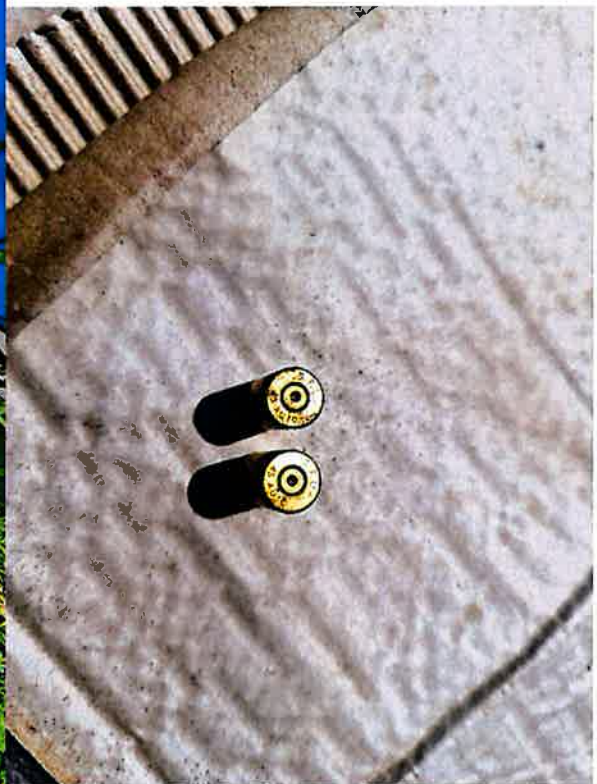
Przy szopie i stojącej beczce metalowej w trawie ujawniono łuski – ...131734, ...131804

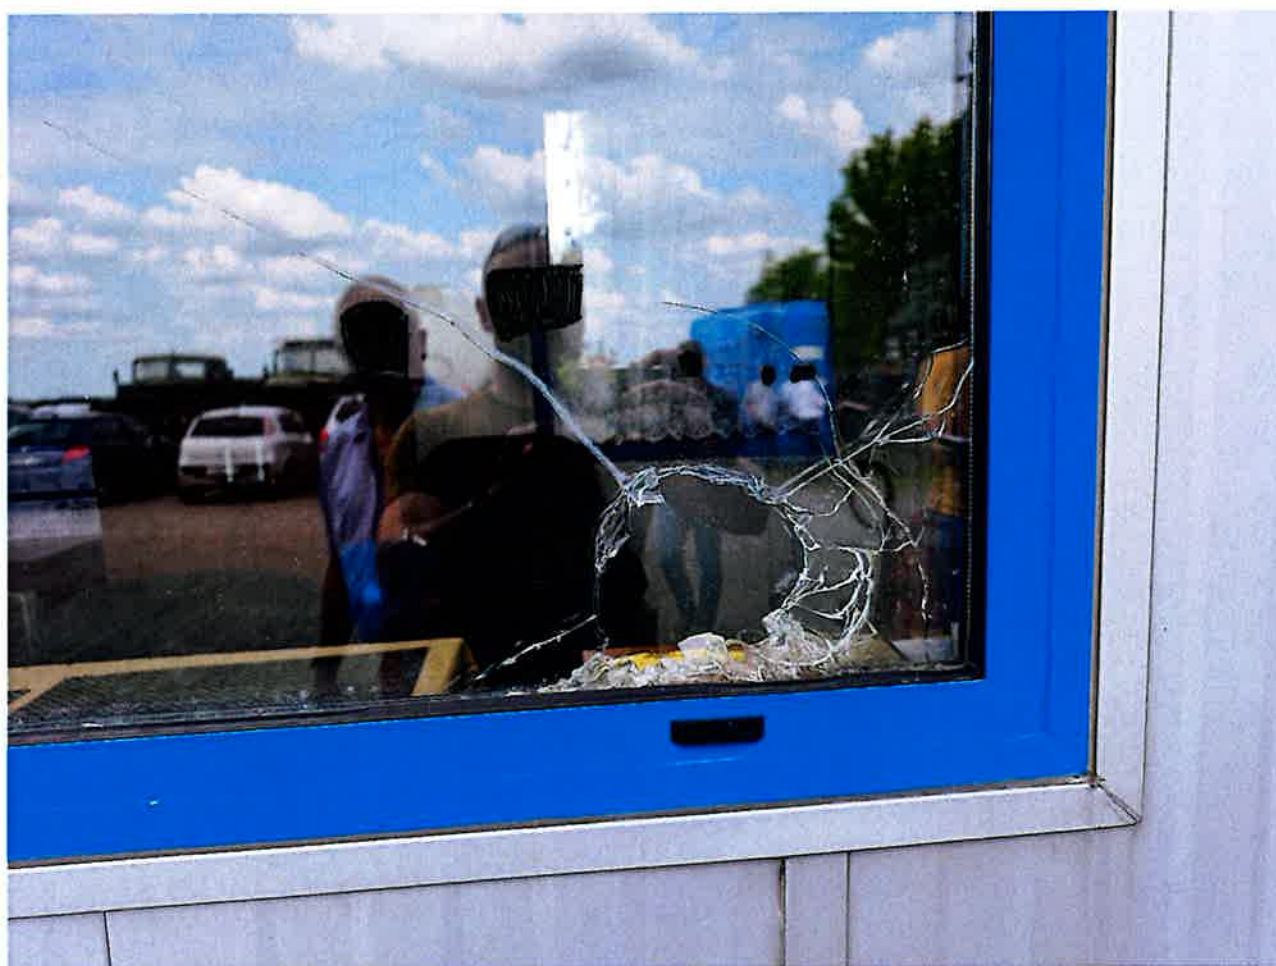
Szyba portierni podwójna, w przedniej tafli patrząc do wnętrza budynku (stojąc tyłem do strzelnicy) widoczny otwór o nieregularnych krawędziach - ...134606

W dniu 02 stycznia 2023r. na terenie przedsiębiorstwa Transportowego Bednarek Transport Sp. J. w miejscowości Tomiczki, około godziny szóstej rano, stwierdzono uszkodzenie szyby portierni przy bramie na ul. Wiśniowej 6.

Uszkodzeniu uległa szyba podwójna w okolicy prawego dolnego rogu. Uszkodzenie szyby powstało na wskutek uderzenia „kuli sztucerowej”. Ze wstępnej analizy ustalono, że pocisk został wystrzelony ze strzelnicy w Skrzynkach znajdującej się w obrębie zwirowni.

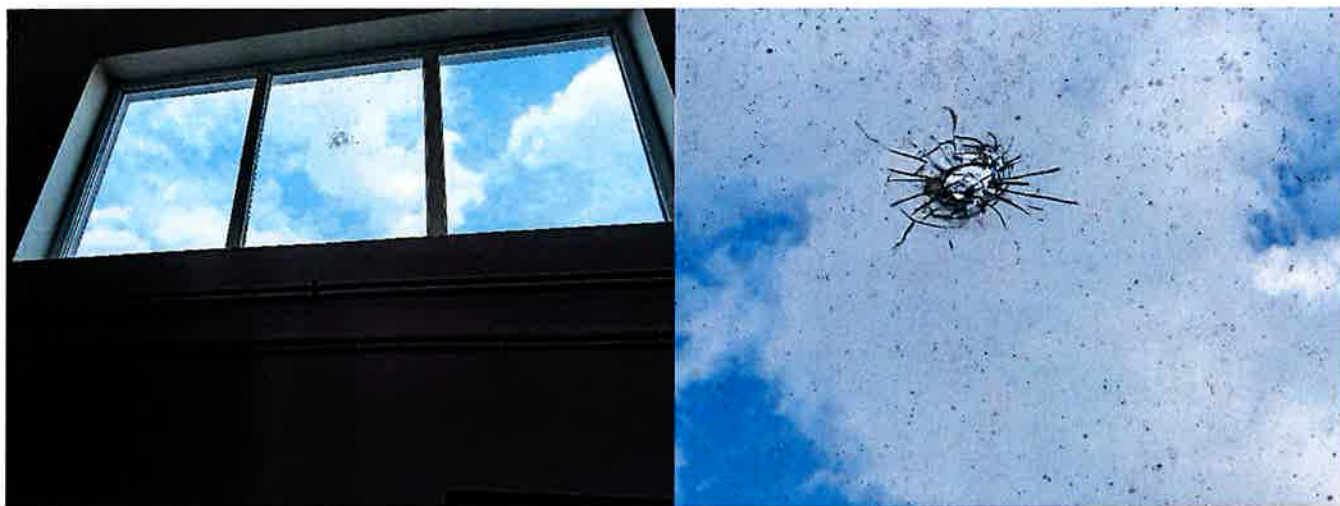
Warsztat samochodowy, ściana tylna stojąc tyłem w kierunku strzelnicy, otwór w szybie podwójnej o nierównomiernych kształtach na wysokości 3,78m od podłoża – ...140339, ...140346

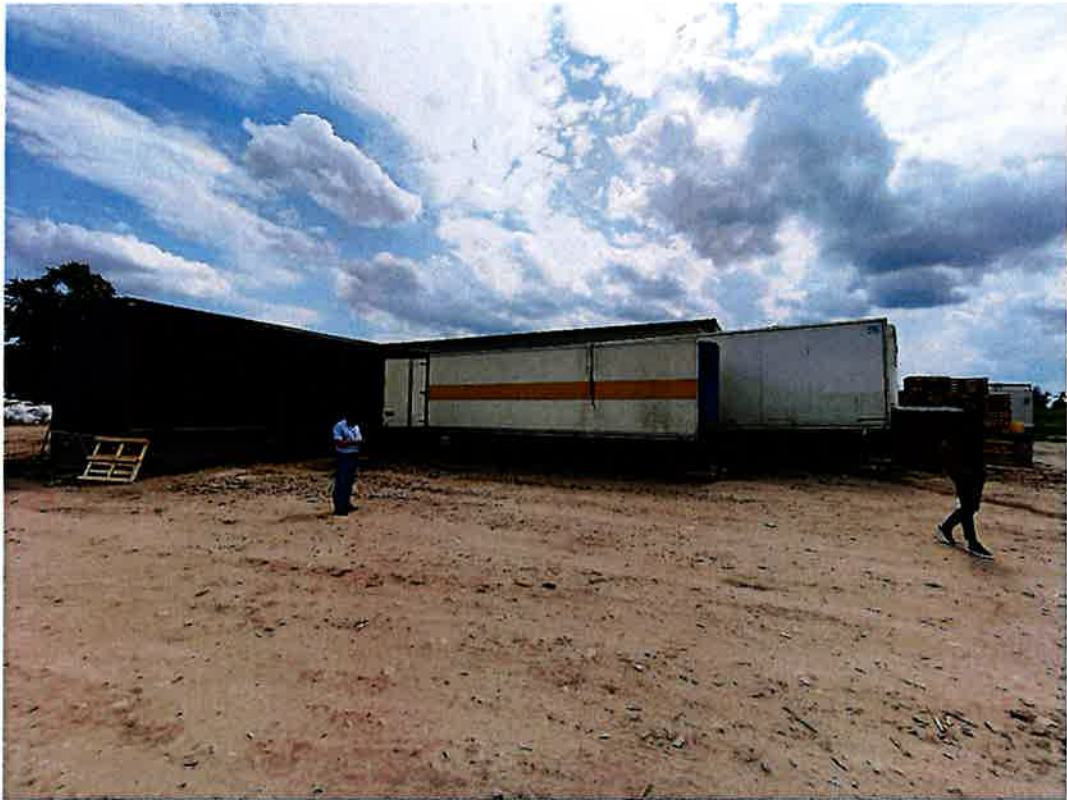
Róg budynku gospodarczego – wg. oświadczenia mieszkańców w ścianie znajduje się okno z uszkodzoną szybą – otworem po pocisku. Z uwagi na zabudowanie ściany kontenerami (po zdarzeniu) brak możliwości dostępu do okna i wykonania dokumentacji fotograficznej – ...142949 (zdarzenie z kwietnia 2024 r. zgłoszone w KP w Stęszewie).

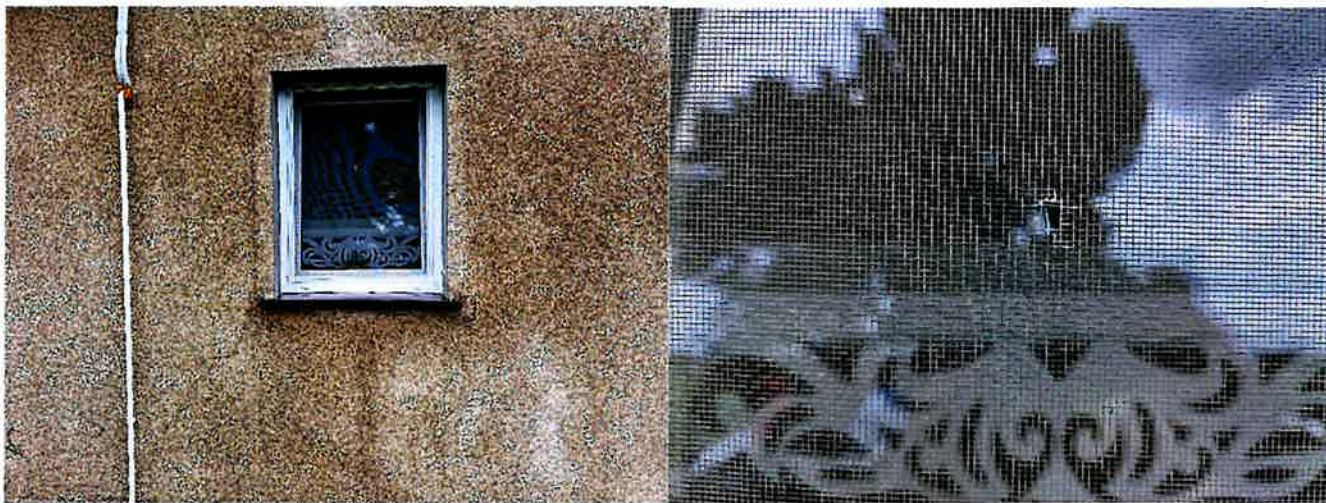
W oknie lewym dolnym w zamontowanej moskitierze widoczny otwór o nierównomiernych krawędziach, znajdujący się na wysokości 1,65m od podłoża – ...144122, ...144148

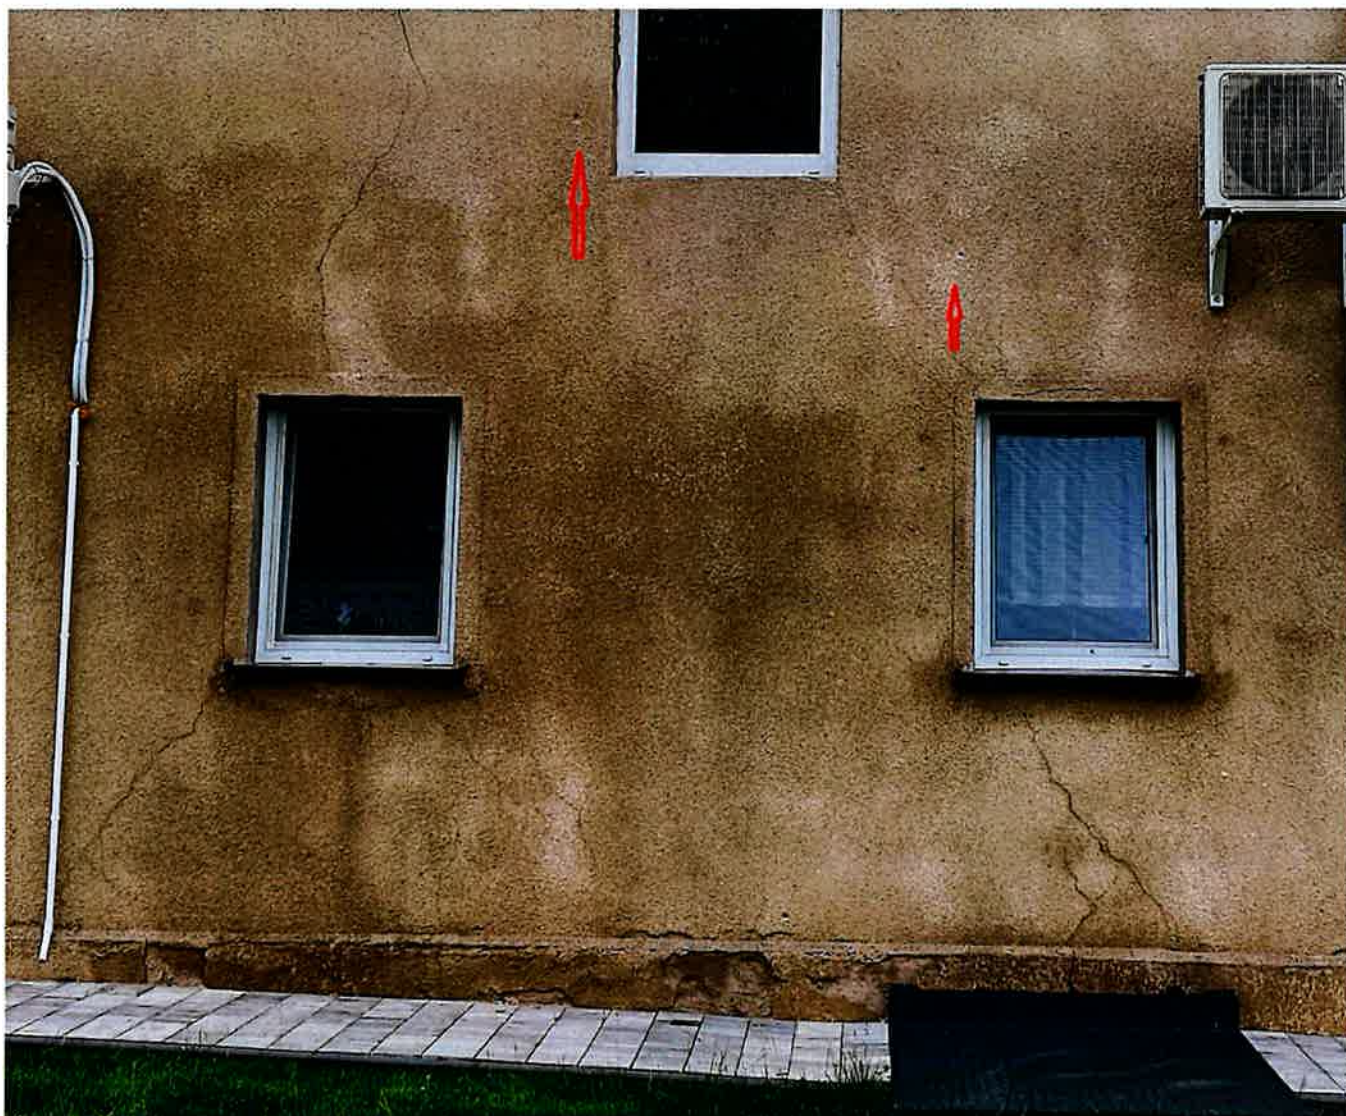
W ścianie nad dolnymi oknami (lewe i prawe) widoczne dwa zagłębienia o nieregularnych kształtach na wysokości ok. 3,3m i ok. 4 m – ...144256-1

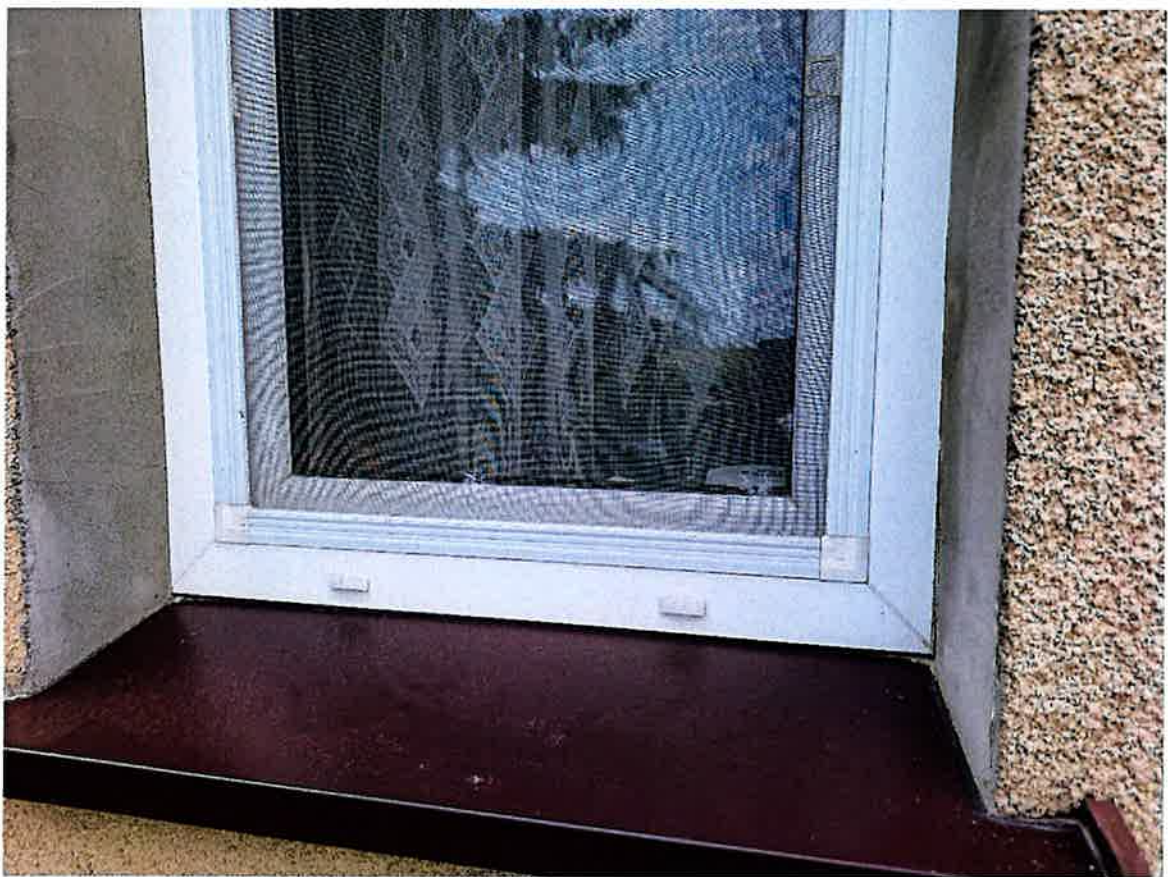
w oknie pierwszym zamontowana moskitiera w której widoczne są dwa otwory o nieregularnych kształtach na wysokości 1,38m, ...144905

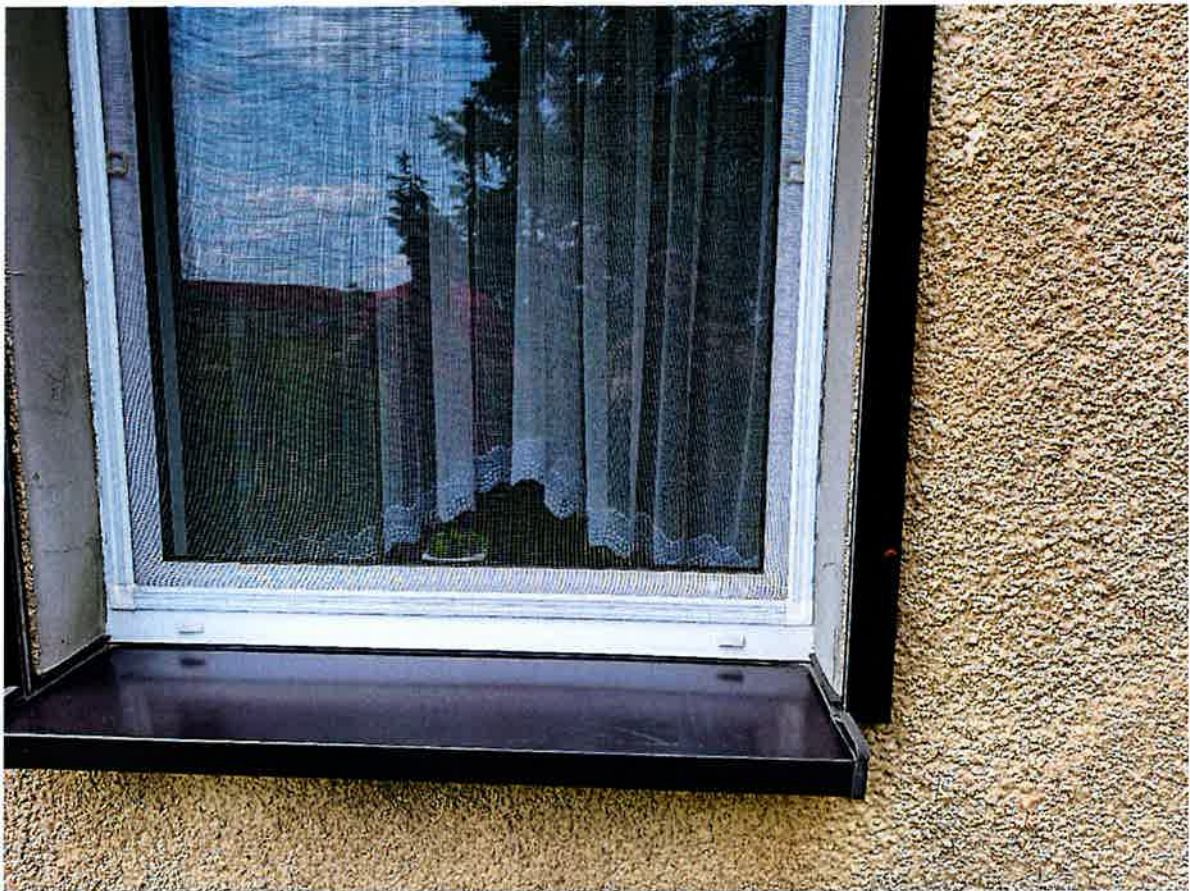
Ściana lewa budynku mieszkalnego patrząc od strony strzelnicy w oknie siódmym zamontowana moskitiera w której widoczne są trzy otwory o nieregularnych kształtach – ...145010

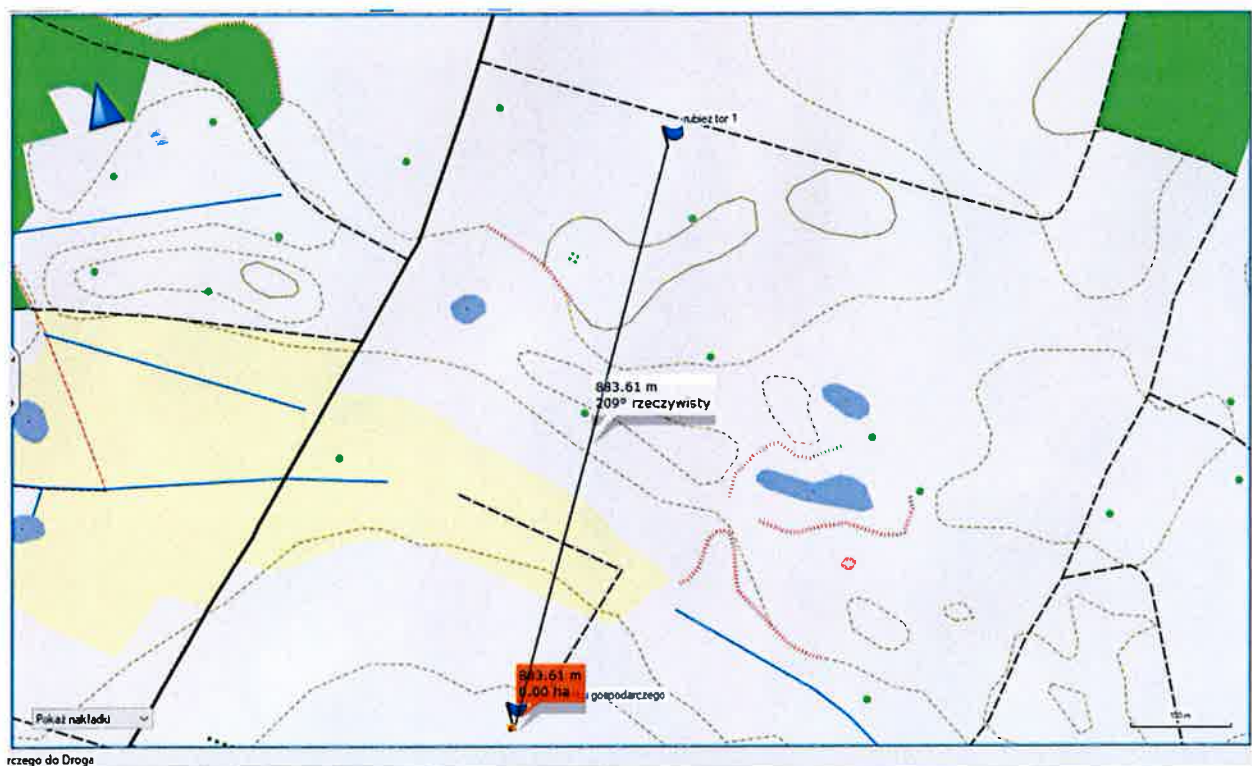
Pomiar odległości pomiędzy punktami: „rubież tor 1” a „róg budynku gospodarczego” 883 m – źródło Garmin BaseCamp

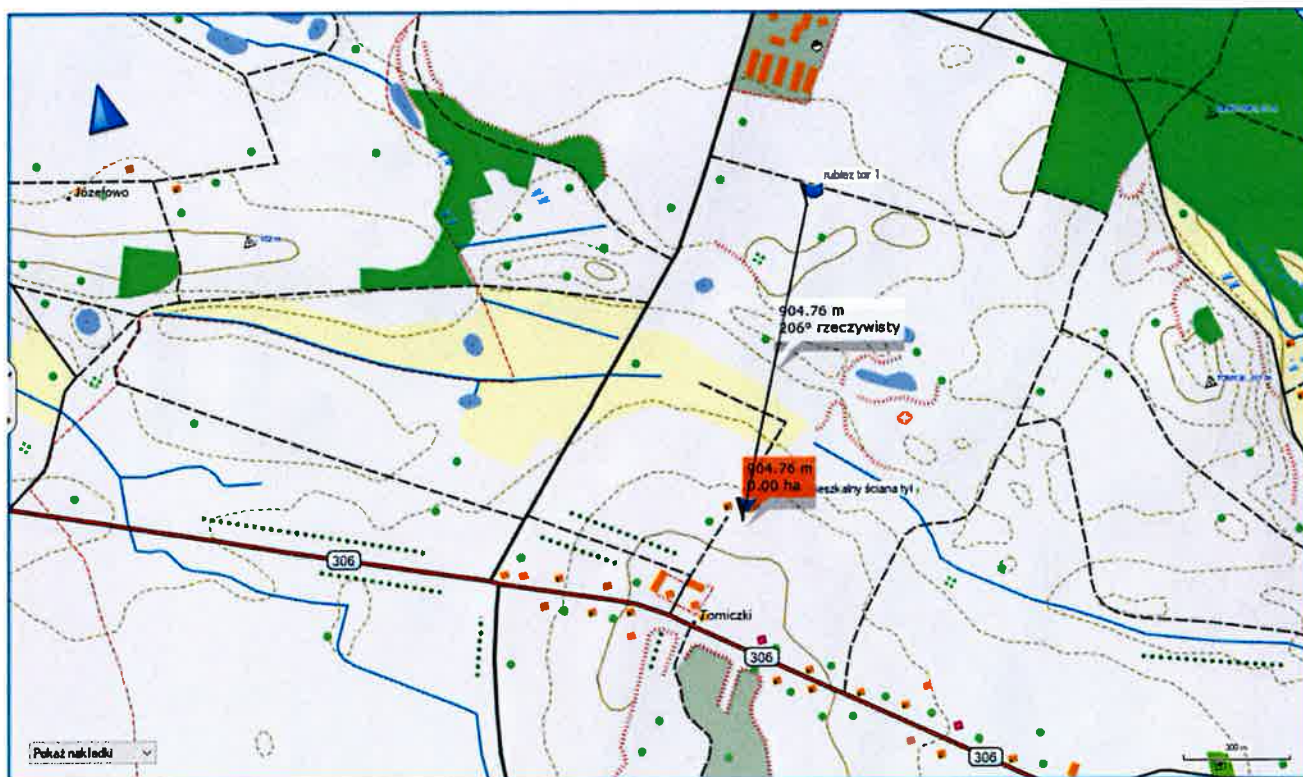
Pomiar odległości pomiędzy punktami: „rubież tor 1” a „ściana tylna budynek mieszkalny” 905 m – źródło Garmin BaseCamp

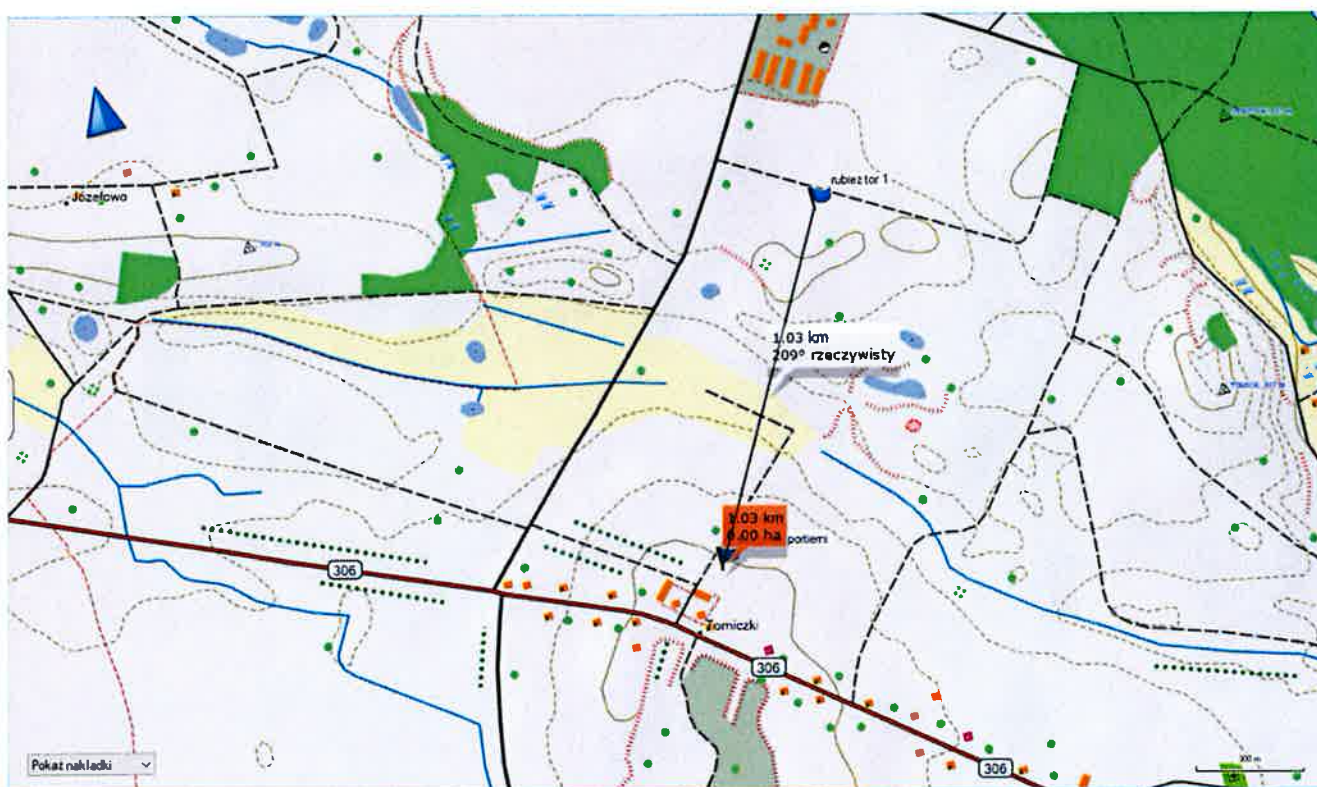
Pomiar odległości pomiędzy punktami: „rubież tor 1” a „budynek portierni” 1000 m – źródło Garmin BaseCamp

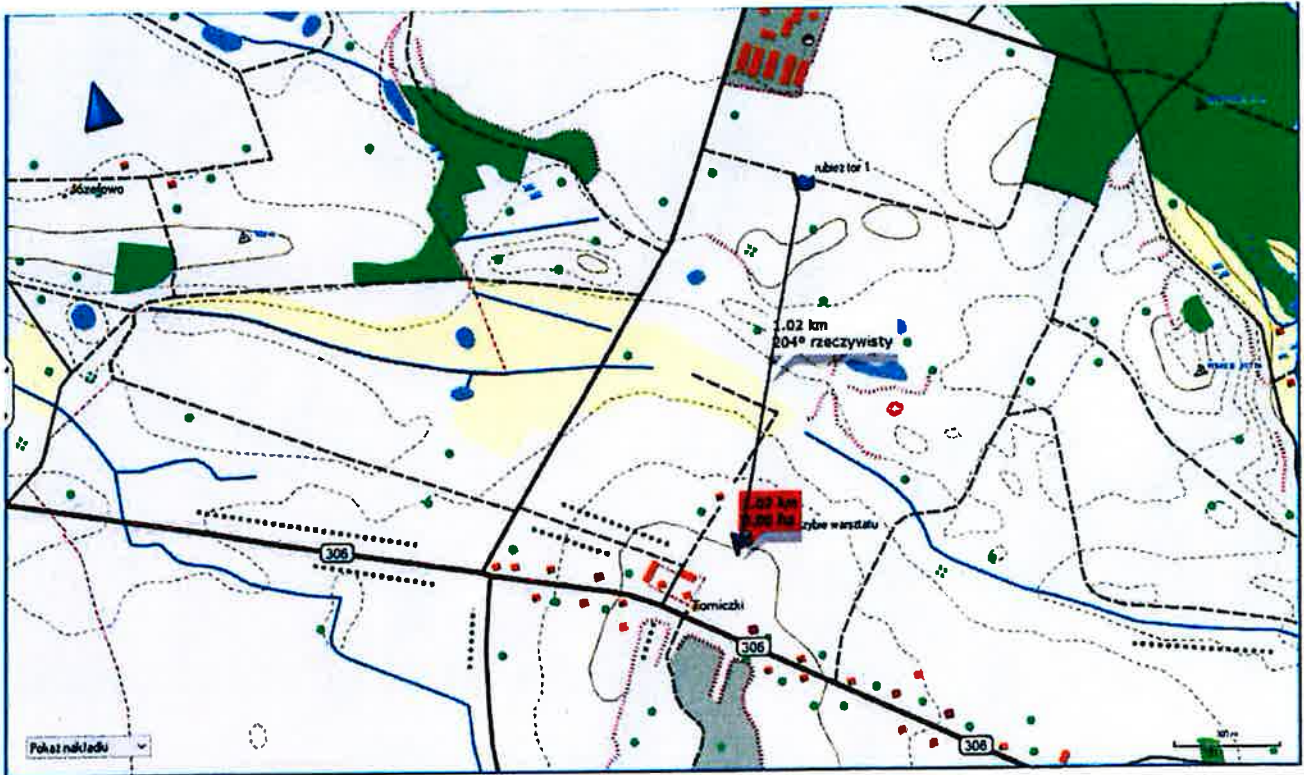
Pomiar odległości pomiędzy punktami: „rubież tor 1” a „otwór w szybie warsztatu” 1000 m – źródło Garmin BaseCamp
