**PILNE zawiadomienie dotyczące bezpieczeństwa****Systemy Allura Xper, Allura CV20 i Allura Centron firmy Philips**

Potencjalna utrata funkcji obrazowania z powodu wyczerpania baterii systemu BIOS

08 września 2025 r.

**Dotyczy:** potencjalna utrata funkcji obrazowania z powodu wyczerpania baterii systemu BIOS w systemach Allura Xper, Allura CV20 i Allura Centron firmy Philips. Numer referencyjny Philips C&R: 2024-IGT-BST-017.

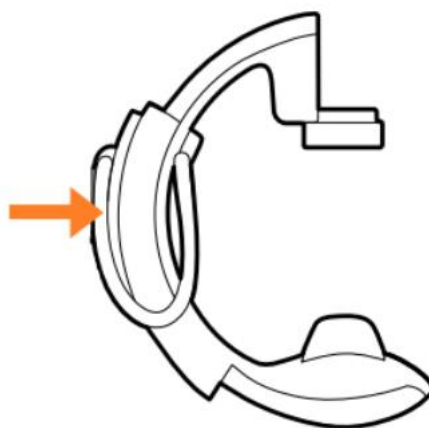
*Ilustracja 1 — etykieta identyfikacyjna systemu*

Nazwa systemu i numer modelu znajdują się na etykiecie identyfikacyjnej systemu umieszczonej na jego pozycjonerze (ilustracja 1).
