# ST14 Battery

8997 8489 00 / TMG22URE0099

Raport

EPIROC FABRYCZNA 7A

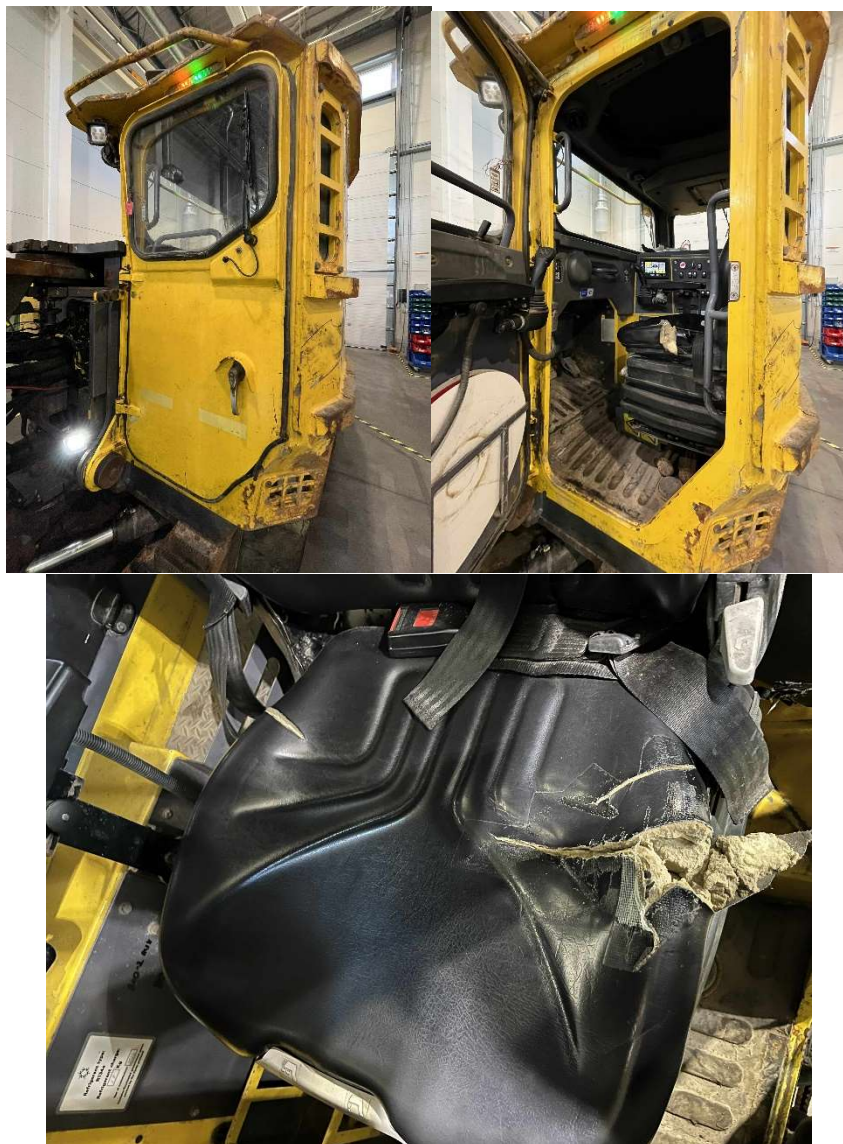
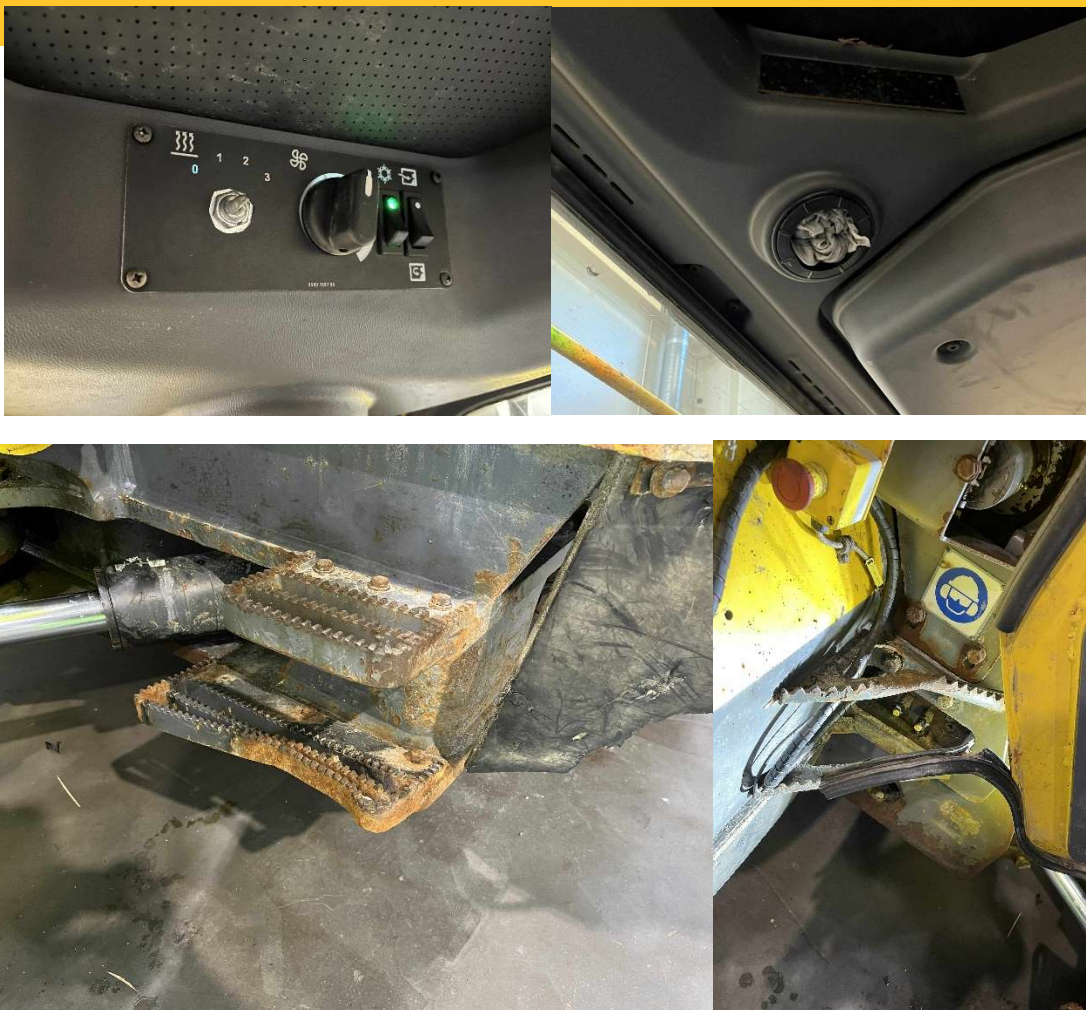
Stan kabiny oceniono jako dobry, przy czym wymaga ona przeprowadzenia prac porządkowych. Podczas oględzin stwierdzono: uszkodzenie siedziska fotela, brak kratki wentylacyjnych, zagięcie stopnia, uszczelkę drzwi kabiny wykonaną z kilku fragmentów z widocznymi rozdarciami oraz brak pokrętła panelu sterowania temperaturą.

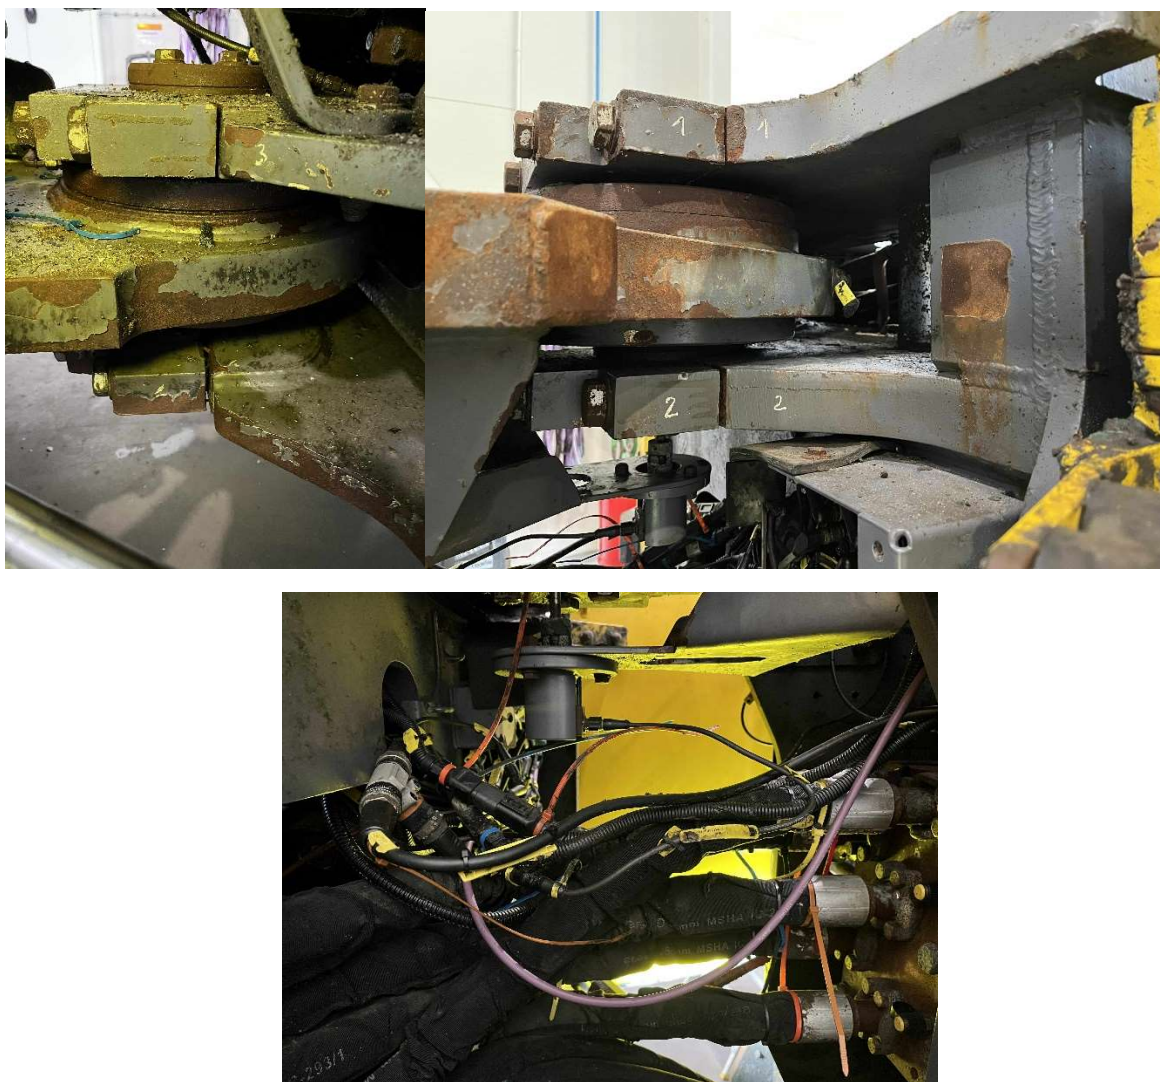
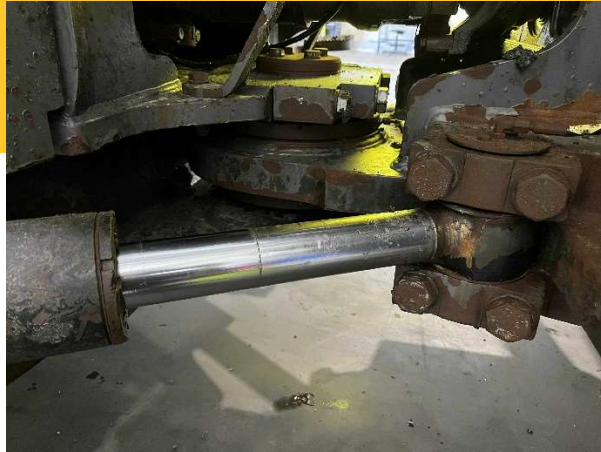
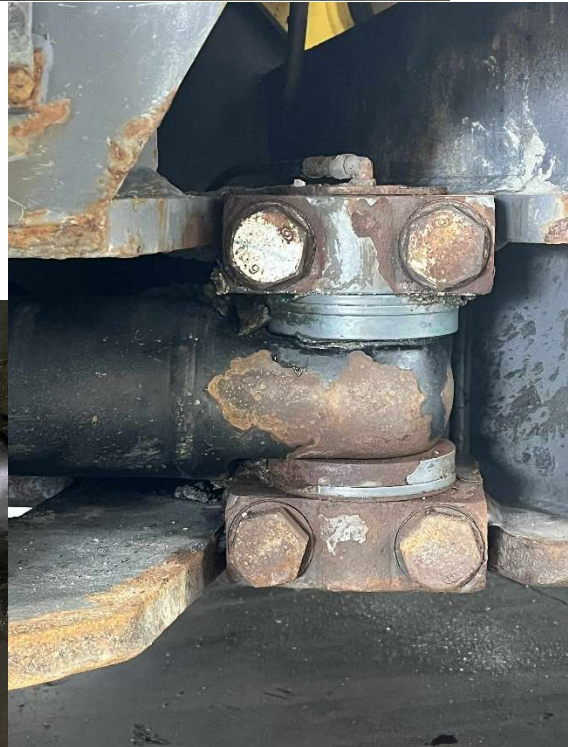
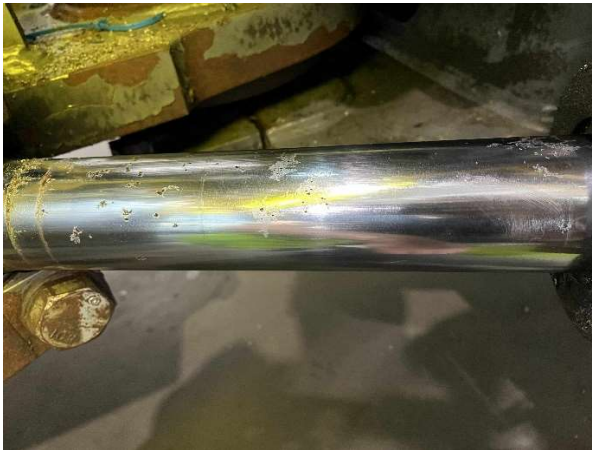
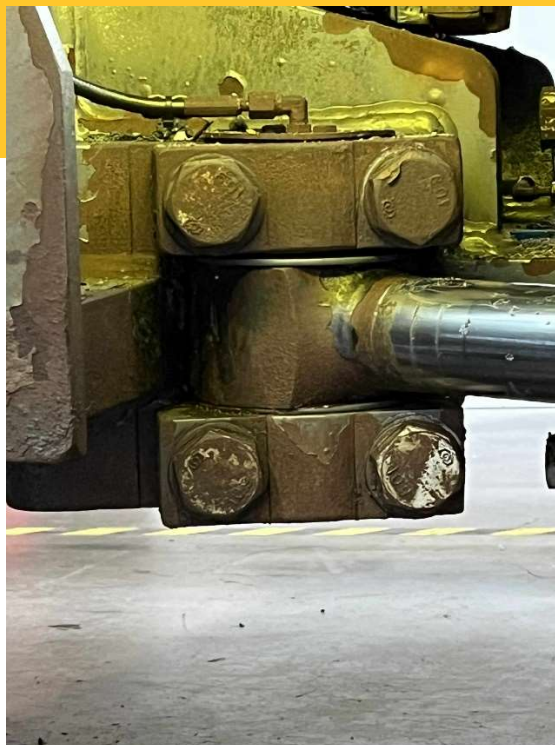
Okolice przegubu – stwierdzono konieczność wymiany śrub przegubu, oczyszczenia gwintów, ich zabezpieczenia oraz ponownego skręcenia z zachowaniem właściwych momentów dokręcania. Instalacja elektryczna w obrębie przegubu wymaga uporządkowania, a węże hydrauliczne – podwieszenia i zabezpieczenia. Nie stwierdzono potrzeby wymiany węży hydraulicznych. Siłowniki skrętu kwalifikują się do wymiany z uwagi na korozję tłoczków (wżery) oraz wycieki na dławicach. Konieczne jest uzupełnienie dystansów mocujących siłowniki skrętu zarówno od strony cylindra, jak i tłoczków.

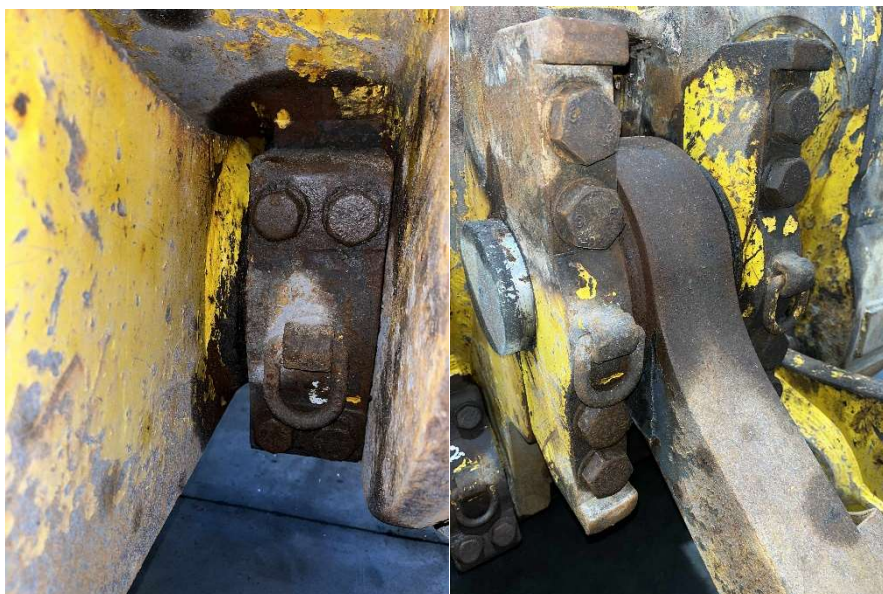
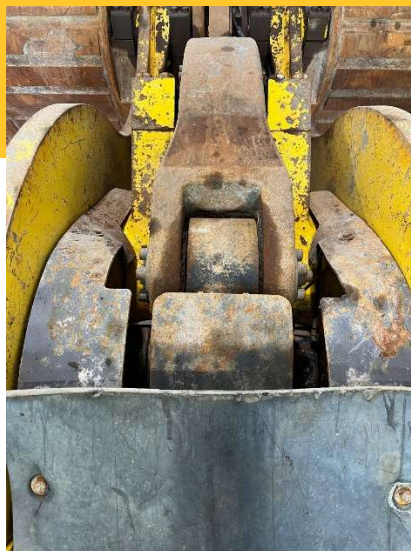
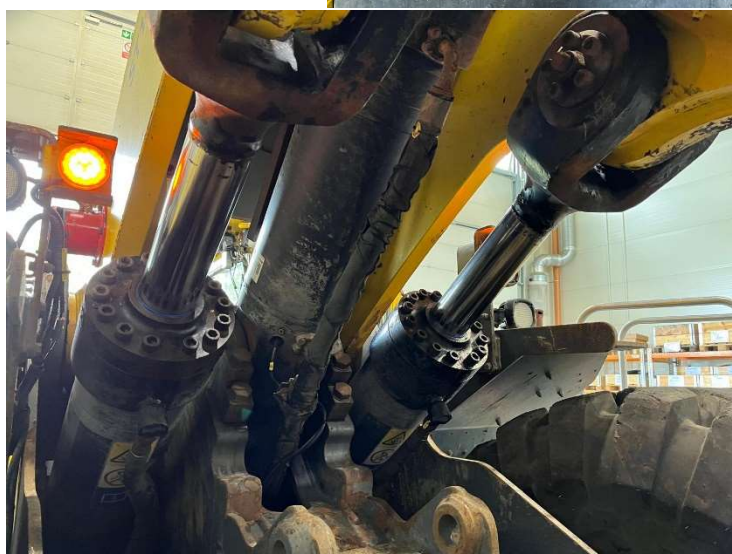
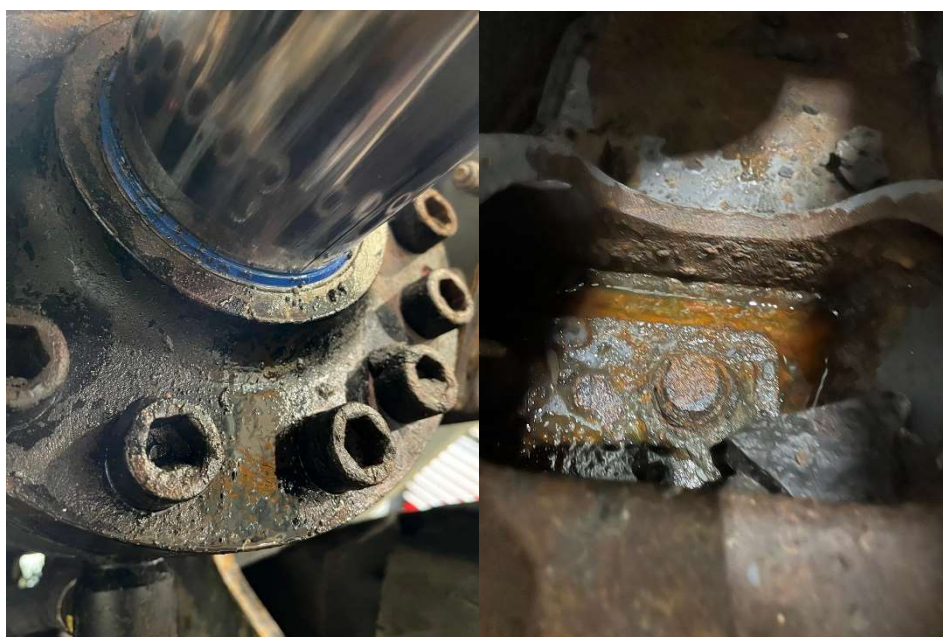
Układ roboczy – stan wysięgnika oceniono jako dobry, przy czym konieczne jest uzupełnienie dystansów mocowania łyżki. Wymagana jest wymiana śrub dolnych oraz śrub górnego mocowania łyżki, a także oczyszczenie i zabezpieczenie gwintów oraz ponowne dokręcenie z zastosowaniem odpowiedniego momentu. Stwierdzono uszkodzenia w postaci zagięć górnych osłon wysięgnika. Nie zaobserwowano pęknięć wysięgnika, jednak pęknięcia widoczne są na elementach wymiennych łyżki. Siłowniki podnoszenia (2 szt.) kwalifikują się do wymiany z uwagi na korozję tłoczysk (wżery) oraz znaczące wycieki na dławicach, powodujące gromadzenie się oleju w ramie i jego spływanie pod maszynę. Siłownik przechyłu znajduje się w stanie umożliwiającym dalszą eksploatację, przy czym zalecana jest ewentualna wymiana uszczelnień. Naprawiono zabezpieczenia wysięgnika (wyczyszczono oraz nasmarowano sworznie bezpieczeństwa).

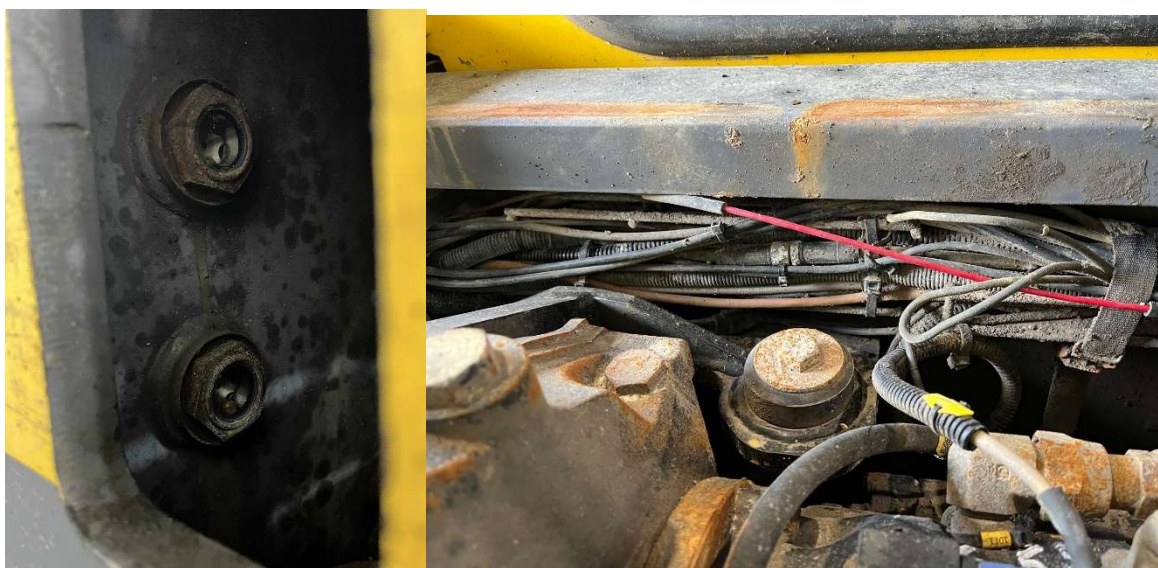
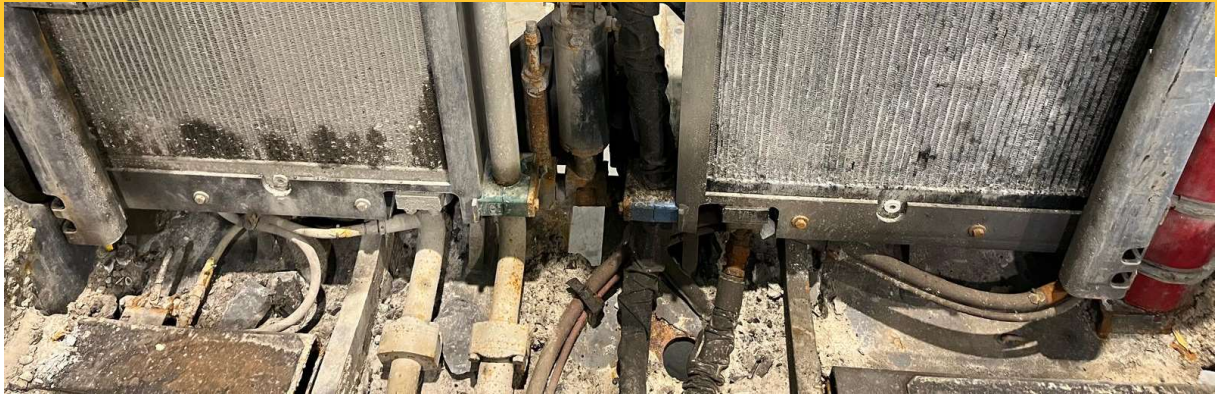
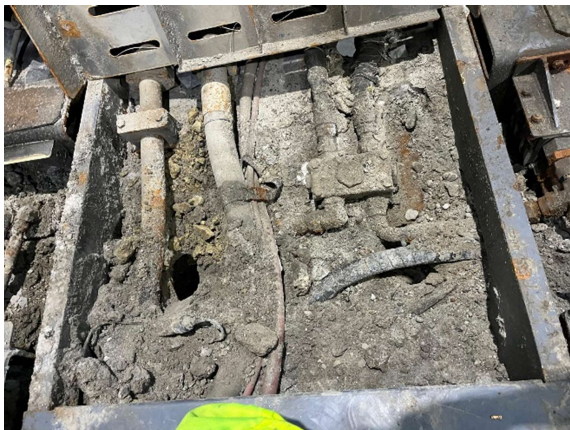
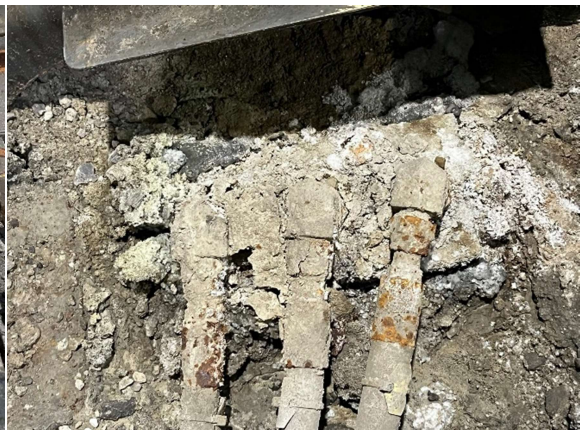
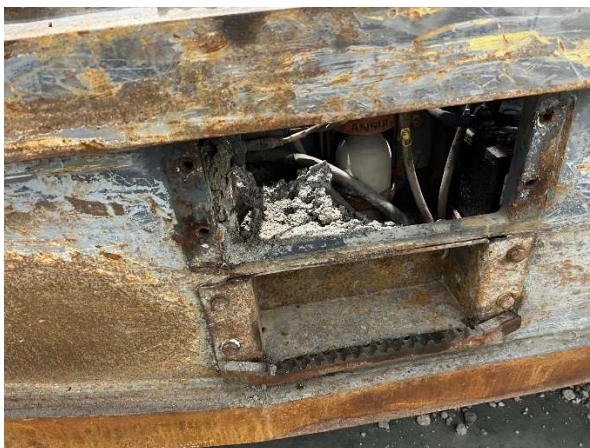
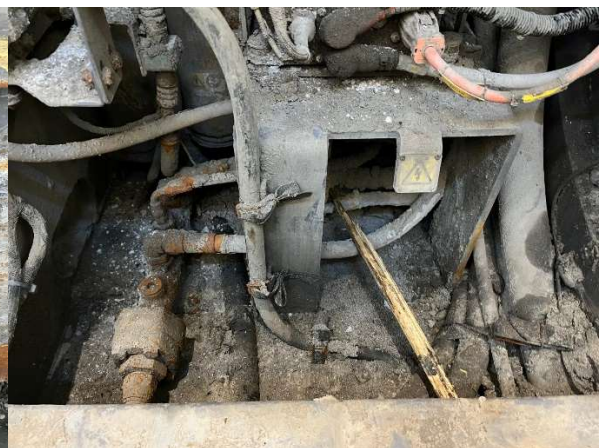
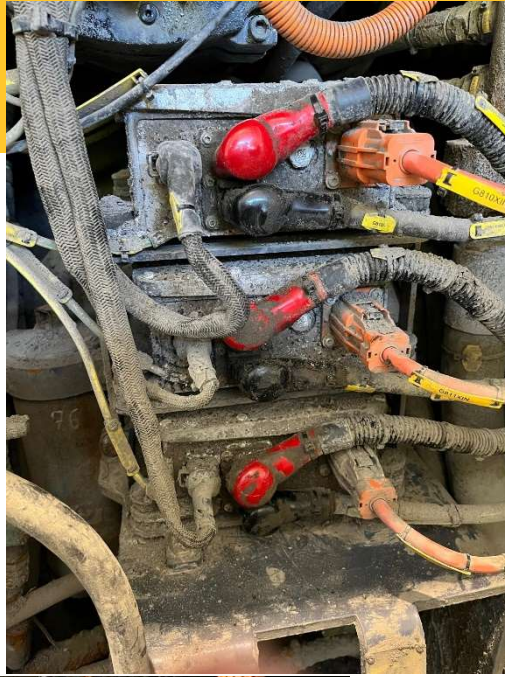
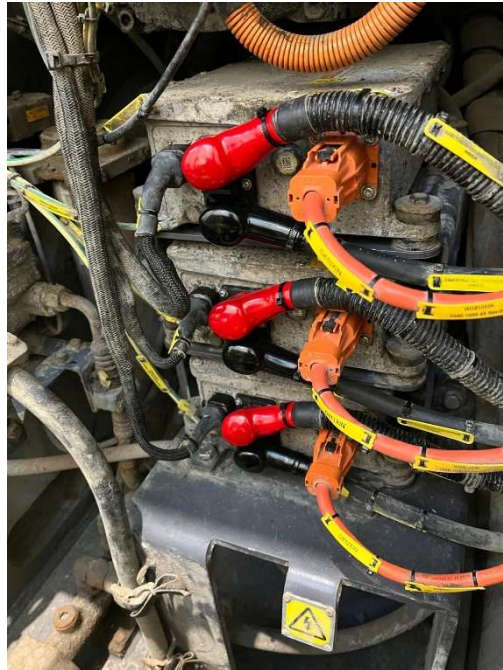
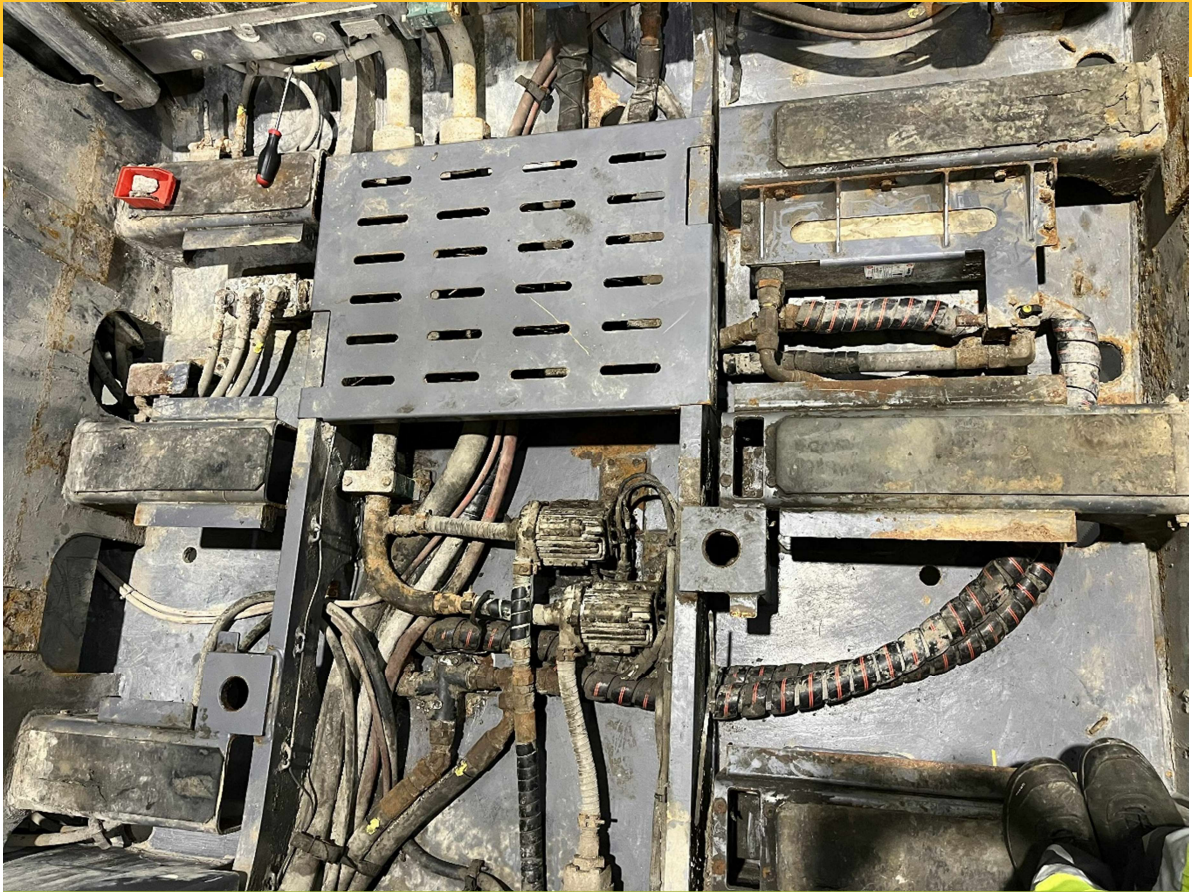
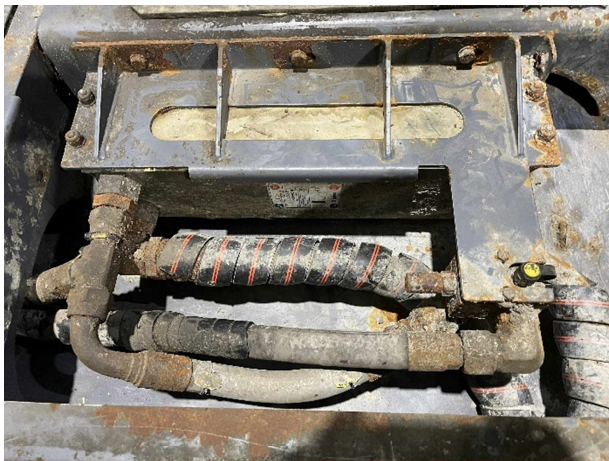
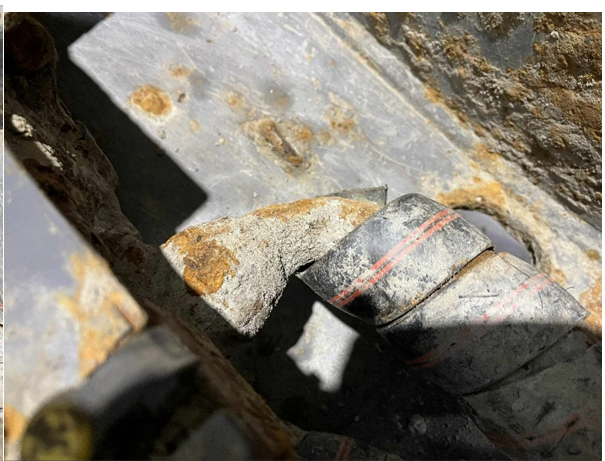
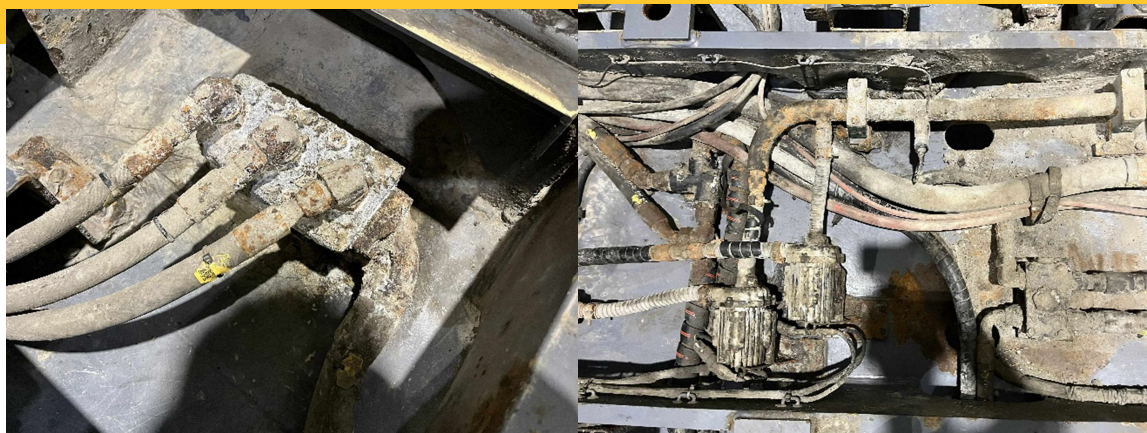
Układ hydrauliczny i rama środkowa – zalecana jest wymiana oleju hydraulicznego wraz z kompletem filtrów (poziom oleju w zbiorniku znajduje się poniżej wartości minimalnej). Niezbędne jest oczyszczenie wnętrza ramy z nagromadzonych zanieczyszczeń, a także prawidłowe ułożenie przewodów w korytkach oraz zabezpieczenie detekcji ANSULA.

Miejsce pod baterią zostało oczyszczone z urobku, stan ramy nie budzi zastrzeżeń, nie stwierdzono również wycieków z instalacji hydraulicznej. Stan zaworów, przyłączy oraz zakuć węży oceniono jednak jako bardzo słaby. Ponadto zaobserwowano, że obie chłodnice są zapocone.

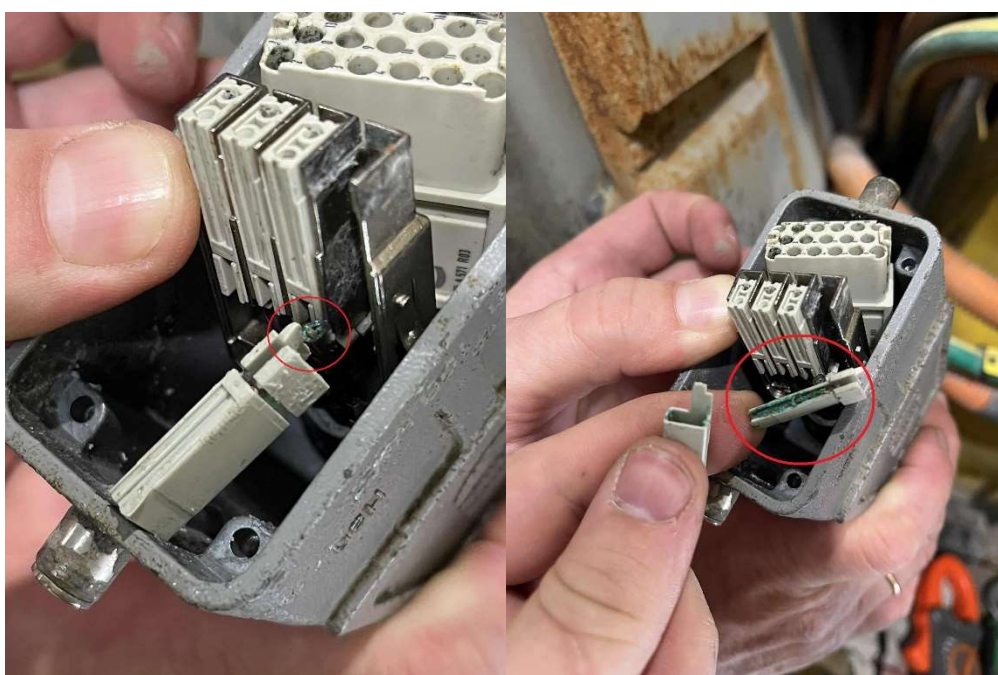
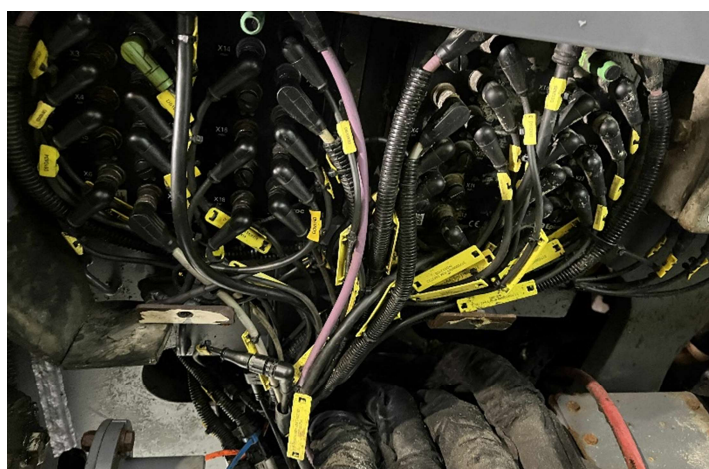
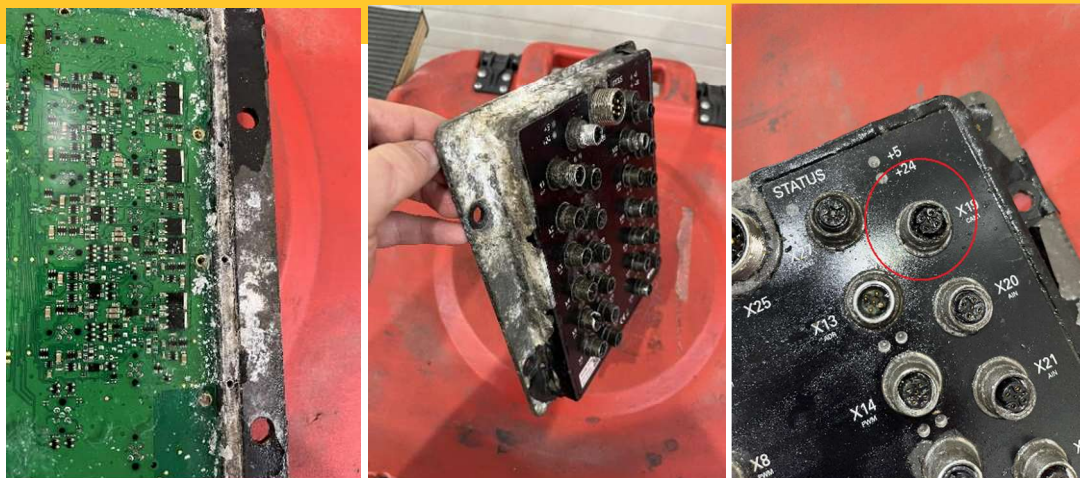
Sygnał dźwiękowy klaksonu nie działa. Moduły D510 / D511 / D512 znajdują się w stanie postępującej korozji, co skutkuje generowaniem losowych błędów. Minimalnym zalecany działaniem jest przeprowadzenie konserwacji, jednak w celu zapewnienia bezawaryjnej pracy niezbędna jest wymiana modułów wraz z wiązkami M12 oraz zasilaniem modułów. Stwierdzono także uszkodzenia wiązki komunikacyjnej pomiędzy maszyną a baterią – piny we wtyczce są zaśniedziałe, a przewody wypadają z pinów i ulegają urwaniu. Zaleca się wiązki lub jej wymianę na nową. Miejscami nie oryginalne oświetlenie – nie wpływa na pracę maszyny.

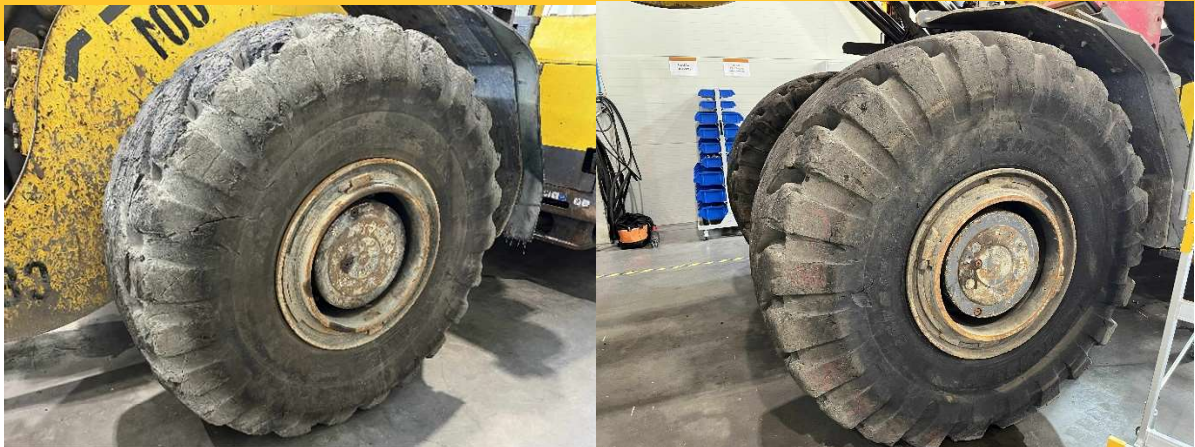
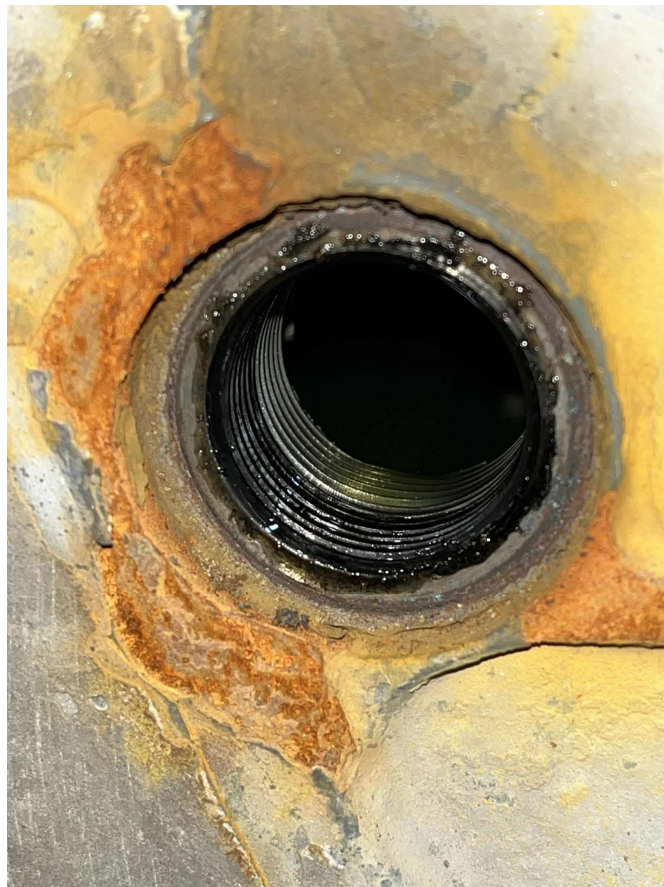
Zaleca się wymianę oleju w piastach tylnego mostu z uwagi na ilość poniżej wartości wymaganej oraz zapach, mogący świadczyć o obecności wody lub nadmiernym zużyciu oleju. Stan oleju w przednim moście, zarówno pod względem ilości, jak i jakości, nie budzi zastrzeżeń. W skrzyni biegów poziom oleju przekracza wartość dopuszczalną – należy upuścić do poziomu wymaganego. Stan wałów oceniono jako dobry – nie stwierdzono luzów ani odgłosów świadczących o nadmiernym zużyciu. Stan ogumienia wskazuje na znaczne zużycie, widoczne są przetarcie na zewnętrznych stronach opon.
