2. Karta okresowej kontroli ręcznej/ pięcioletniej* nr 10120014/1/O/21
przeglądu podstawowego / rozszerzonego* obiektu mostowego

Dane identyfikacyjne obiektu													
1	Numer ewidencyjny (JNI): 10120014						5	JAD: Rejon Olsztyn					
2	Nr drogi: 53						6	Najbliższa miejscowość: Trękusek					
3	Kilometraż: 11.604						7	Rodzaj i nazwa przeszkody: linia kolejowa niezelektryfikowana, linia kolejowa Olsztyn - Szczytno					
4	Materiał konstrukcji dźwigarów: beton zbrojony						8	Długość obiektu [m]: 25.80

Numer ewidencyjny obiektu: 10120014	DOKUMENTACJA FOTOGRAFICZNA OBIEKTU z dnia: 2021-05-24	Karta nr 1.1

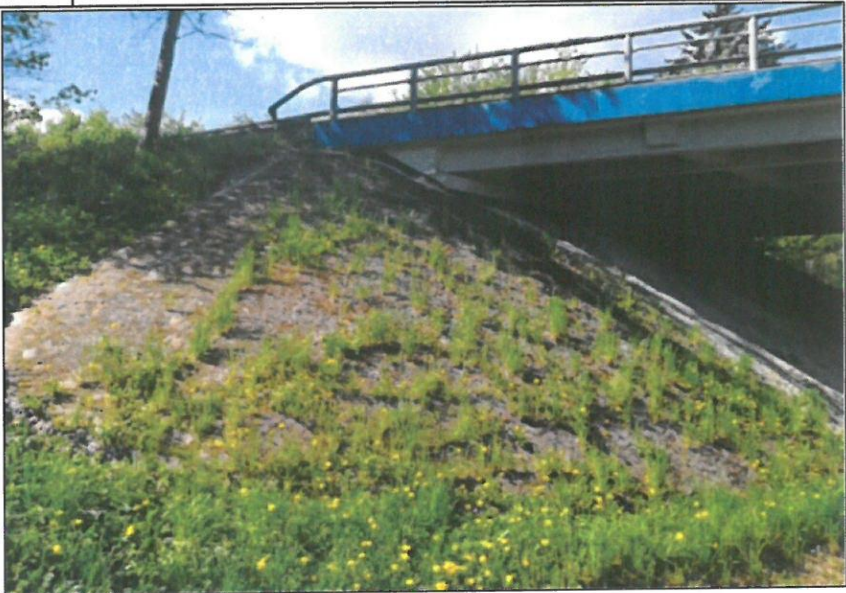
Fot. 5 Fot. 5
Wegetacja roślin na umocnieniach stożków obiektu

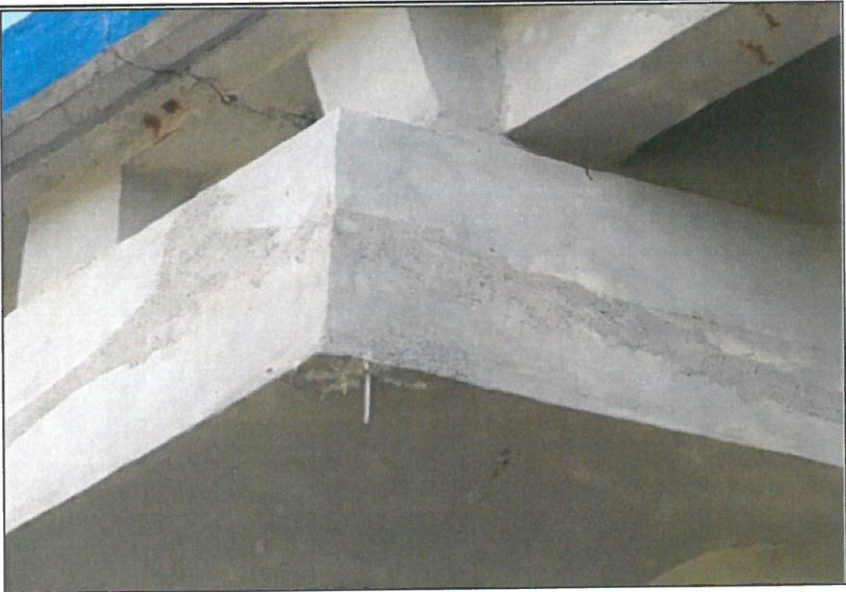
Fot. 6 Fot. 6
Osady i wykwity wapienne widoczne na oczepie podpory P2. Korozja zbrojenia/strzemion w elemencie dźwigarów skrajnych przęsła 2. Lokalne rdzawe wykwity w elemencie belki podporęczowej/piycie pomostu w okolicy połączenia przęseł.

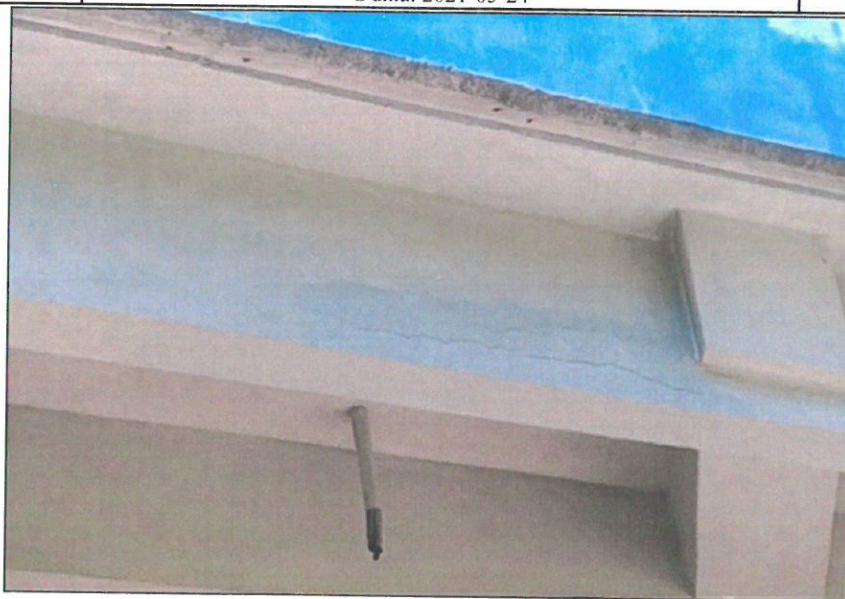
Fot. 7 Fot. 7

Rysy podłużne/odspojenia betonu w elementach dźwigara skrajnego w przejściu 2

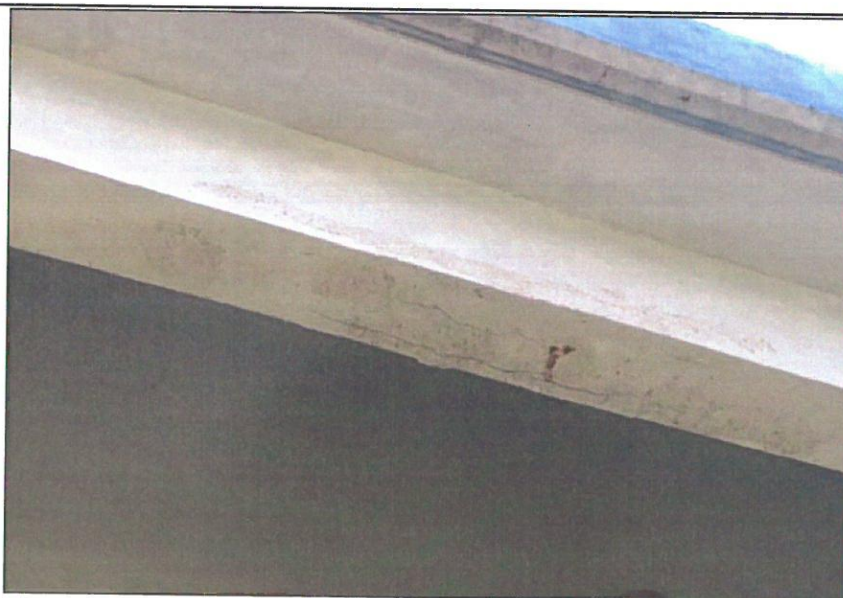
Fot. 8 Fot. 8

Rysy podłużne/odspojenia betonu w elementach dźwigara skrajnego w przejściu 2, strona lewa.

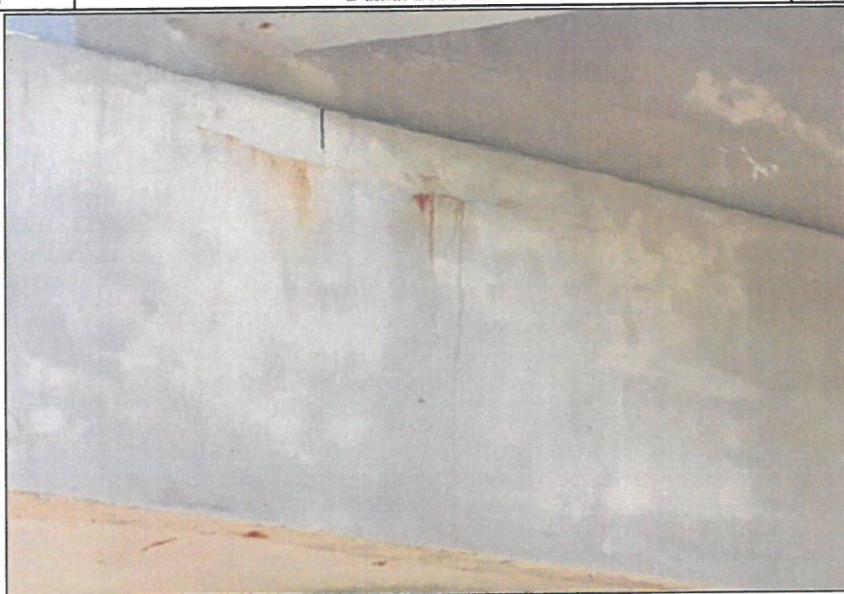
Fot. 9 Fot. 9
Odspojenia betonu. otuliny betonowej oczepu.

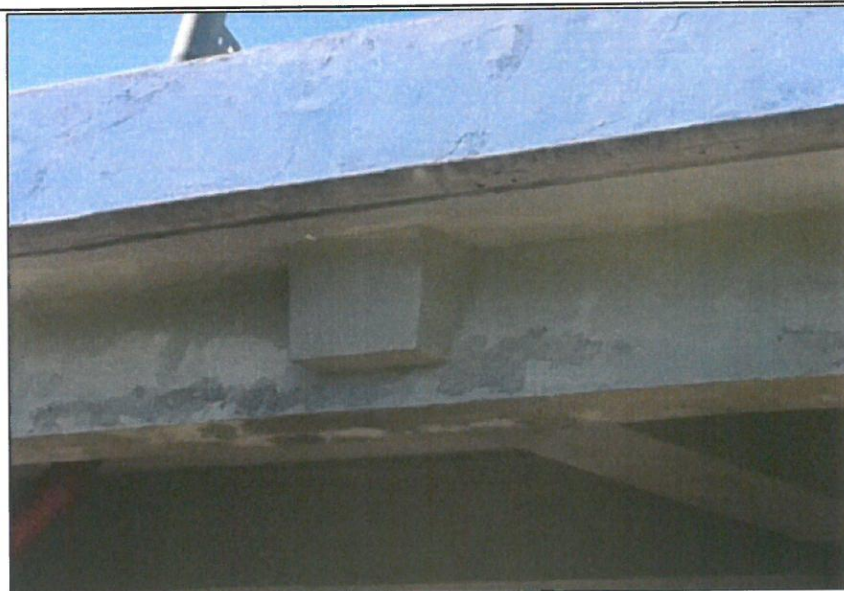
Fot. 10 Fot. 10
Zawilgocenia i przebarwienia betonu dźwigara skrajnego na prześle 2, strona lewa.

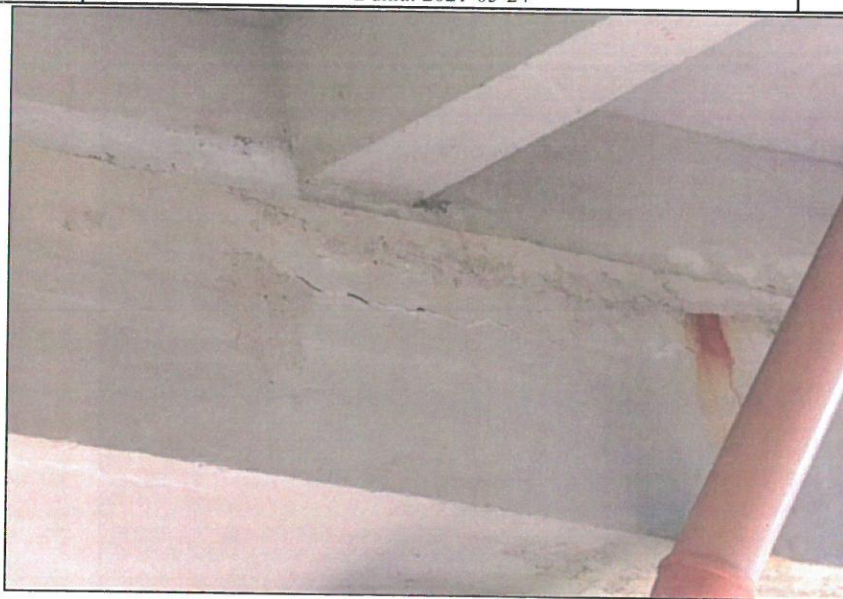
Fot. 11 Fot. 11
Odspojenia betonu. otuliny betonowej oczepu.

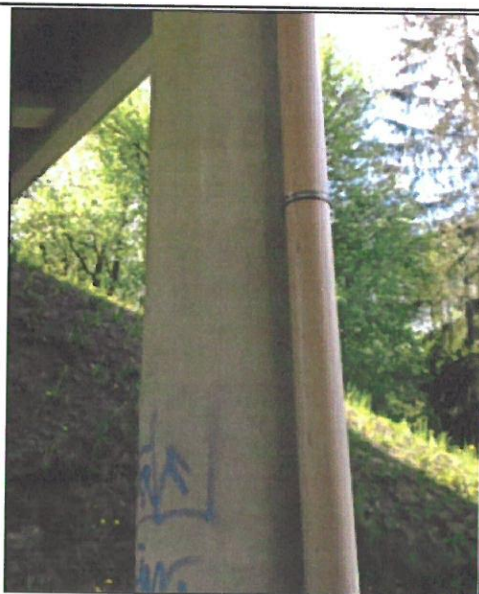
Fot. 12 Fot. 12
Rysy podłużne/odspojenia betonu filara skrajnego nad podporą P3, strona prawa.
