21 stycznia 2025 r.

## **PILNA KOREKTA WYROBU MEDYCZNEGO**

### **Model 1000 SenTiva™ oraz Model 1000-D SenTiva Duo™**

### **Generatory VNS Therapy™**

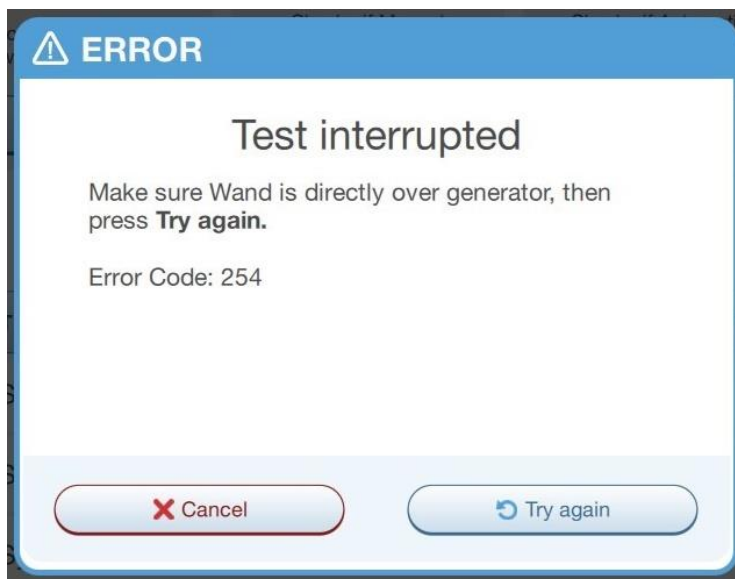
- W przypadku wszystkich generatorów, należy przeprowadzić test na żądanie diagnostyki systemu (wykorzystując kartę Diagnostics (Diagnostyka) w oprogramowaniu do programowania) podczas każdej wizyty w klinice, aby potwierdzić prawidłowe działanie generatora. Generator z przekaźnikiem zablokowanym w pozycji zamkniętej będzie wyświetlał komunikat „Error Code 254 – Test Interrupted” (Kod błędu 254 — test przerwany) na programatorze Model 3000, gdy test diagnostyczny podjęto przy użyciu systemu programowania VNS Therapy (patrz Ryc. 1).

*Ryc. 1: Komunikat „Error Code 254 – Test Interrupted” (Kod błędu 254 — test przerwany) wyświetlony podczas testu diagnostycznego systemu*

2. Skontaktować się z działem obsługi klienta firmy LivaNova pod numerem telefonu +1-281-228-7330 lub adresem e-mail [cservices@livanova.com](mailto:cservices@livanova.com), jeżeli komunikacja z generatorem przy użyciu systemu programowania VNS Therapy wskazuje, że:

- i. Nie można wykonać testów diagnostycznych (komunikat o błędzie „Error Code 254 - Test Interrupted” (Kod błędu 254 — test przerwany))
  - ii. Nie można wprowadzić zmian w programowaniu (komunikat o błędzie „Error Code 254 - Apply Changes Interrupted” (Kod błędu 254 — przerwano stosowanie zmian)); lub

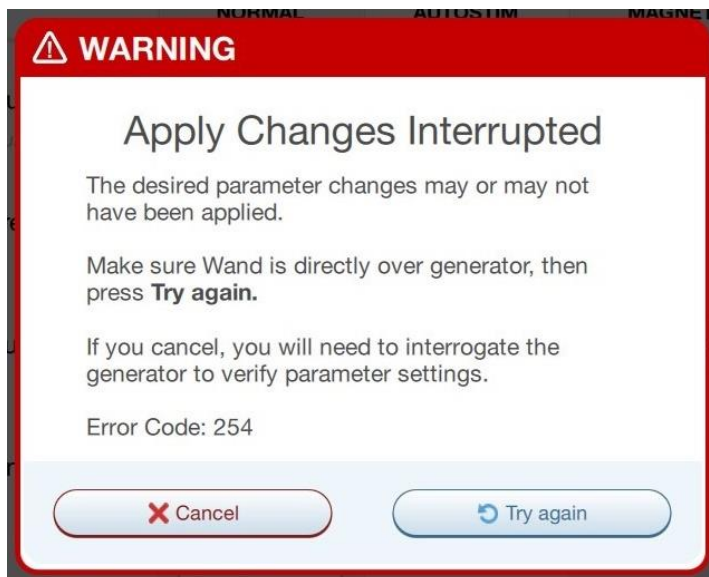
- Generator z przełącznikiem zablokowanym w pozycji zamkniętej może również zapobiec dokonaniu zmian parametru z systemu programowania. Programator może wyświetlić komunikat „Error Code 254 - Apply Changes Interrupted” (Kod błędu 254 — przerwano stosowanie zmian) (patrz Ryc. 2).

*Ryc. 2: Komunikat „Error Code 254 – Apply Changes Interrupted” (Kod błędu 254 — przerwano stosowanie zmian) wyświetlony podczas programowania*

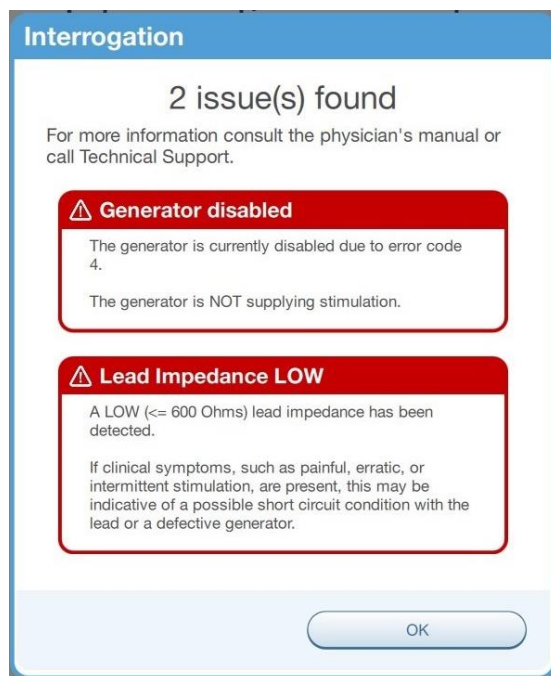
- Test diagnostyczny systemu na żądanie może spowodować NISKĄ impedancję odprowadzenia w przypadku niektórych generatorów zablokowanych w pozycji zamkniętej (patrz Ryc. 3).

Ryc. 3: Komunikat o błędzie niskiej impedancji odprowadzenia

- iii. Test diagnostyki systemu wyświetla jako wynik impedancji odprowadzenia „LOW” (NISKA).
3. Należy zachęcać pacjentów do wykonywania następujących czynności:
