PROJEKT TECHNICZNY

INWENTARYZACJA BUDOWLANA

OCENA DOTYCZĄCA STANU TECHNICZNEGO **BUDYNKU MIESZKALNEGO**

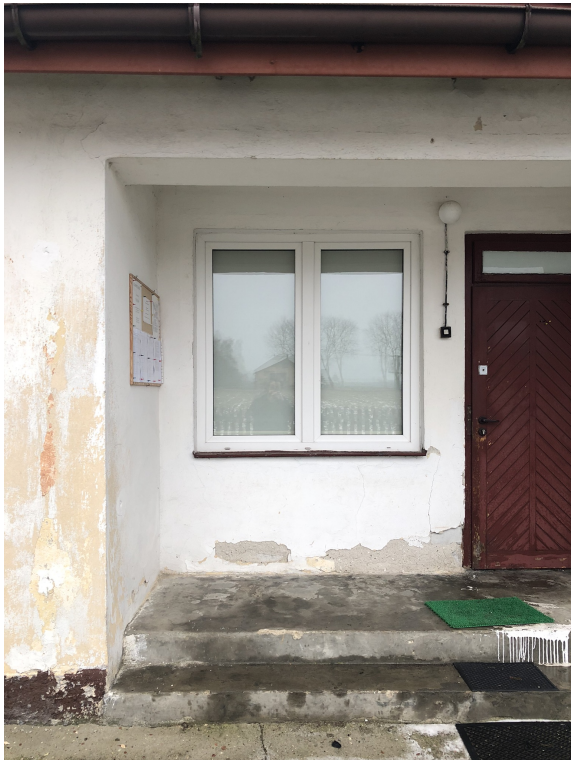
FOT.7 zbliżenie strefy wejścia - korozja

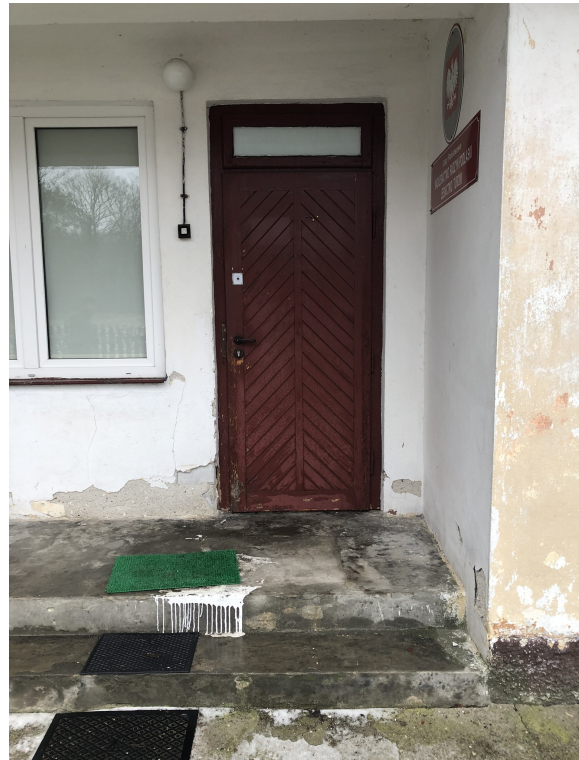
FOT.8 zbliżenie strefy wejścia - korozja
