Nr ref. FSN: 2025-FSN-0000124

Nr ref. FSCA: 2025-FA-0000124

Data: 2026-01-28

**PILNA notatka bezpieczeństwa**  
**Ryzyko dryftu czujnika różnicy ciśnień (dP) w urządzeniach**  
**Impella RP**

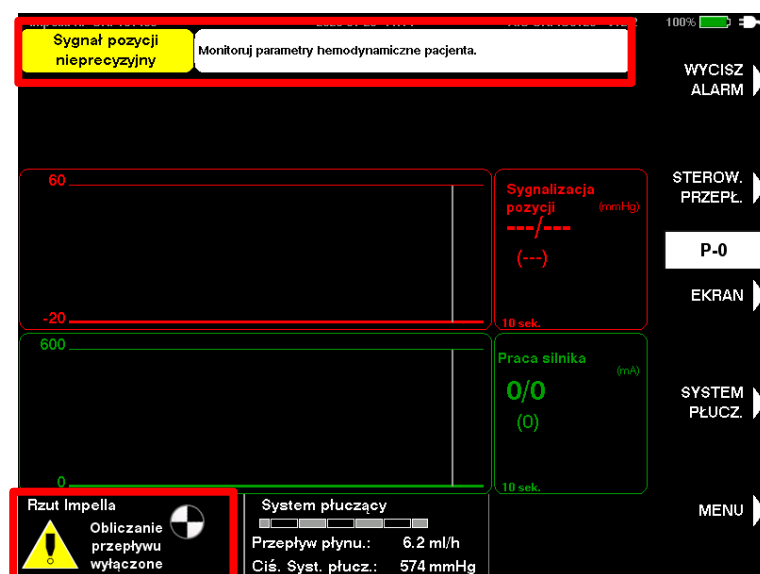
Rysunek 1. Przykładowy ekran AIC podczas alarmu PSNR wygenerowanego z powodu czujnika dP

| <b>1. Informacje o urządzeniach, których dotyczy niniejsza notatka*</b> | |
|---|---|
| | <p>Firma Abiomed zidentyfikowała ryzyko dryftu czujnika różnicy ciśnień (dP) w pompach Impella RP, które może powodować niedokładne odczyty przepływu i sygnału pozycji. Czujnik dP mierzy różnicę ciśnień pomiędzy wlotem i wylotem pompy RP Impella, która stanowi dane wejściowe dla parametrów pompy wymienionych powyżej. W takich sytuacjach nie ma możliwości potwierdzenia błędu w obliczeniu przepływu bezpośrednio na podstawie sygnałów pompy. Gdy sygnał czujnika dP przekroczy zakres roboczy czujnika, obliczanie przepływu zostanie wyłączone, a na wyświetlaczu AIC wyświetlony zostanie alarm „Sygnał pozycji nieprecyzyjny” (PSNR – Placement Signal Not Reliable), jak pokazano na rysunku 1. Należy pamiętać, że alarm PSNR może nie zostać uruchomiony przy wszystkich przypadkach dryftu czujnika dP.</p> |

**Czujnik dP nie ma wpływu na zdolność pompy do zapewniania wspomagania hemodynamicznego.** Przepływ pompy jest sterowany pracą silnika i nie zależy od czujnika ciśnienia.

Zgodnie z treścią alarmu AIC lekarze powinni nadal: monitorować hemodynamikę pacjenta przy pomocy zatwierdzonych urządzeń diagnostycznych, weryfikować położenie urządzenia Impella przy pomocy obrazowania. Dodatkowo należy zapoznać się z natężeniami przepływu na poziomie P podanymi w Instrukcji użytkownika (IFU – Instructions for Use), jak pokazano na rysunku 2 w niniejszym piśmie. Wartości te odzwierciedlają zakres natężenia przepływu w pompie przy zdefiniowanych gradientach ciśnienia w kontrolowanych warunkach; rzeczywisty przepływ pompy zależy od obciążenia wstępnego, obciążenia następczego i może się zmieniać na skutek zasysania, nieprawidłowego ustawienia lub obecności zakrzepu w otworze wlotowym.

Sygnał położenia i wyświetlany przepływ urządzenia Impella powinny być nadal analizowane pod kątem trendu w celu monitorowania wydajności pompy i identyfikowania nagłych zmian. Nagła zmiana przepływu lub nagła rozbieżność względem oczekiwanego natężenia przepływu podanego w IFU może wskazywać na konieczność ponownej oceny umiejscowienia i działania pompy, stanu pacjenta oraz hemodynamiki klinicznej.
