**PAŃSTWOWA KOMISJA BADANIA WYPADKÓW KOLEJOWYCH**  
**Ministerstwo Infrastruktury**

**RAPORT PKBWK/04/2019**

**z badania poważnego wypadku kat. A18 zaistniałego w dniu 02 sierpnia 2018 r.  
o godz. 16:30 na przejeździe kolejowo-drogowym kat. „A” obsługiwanym przez dróżnika  
przejazdowego z posterunku 43, szlak Pierzyska – Gniezno,  
w torze nr 1, w km 43,141 linii kolejowej 353 Poznań Wschód – Skandawa  
obszar zarządcy infrastruktury PKP Polskie Linie Kolejowe S.A.,  
Zakład Linii Kolejowych w Poznaniu**

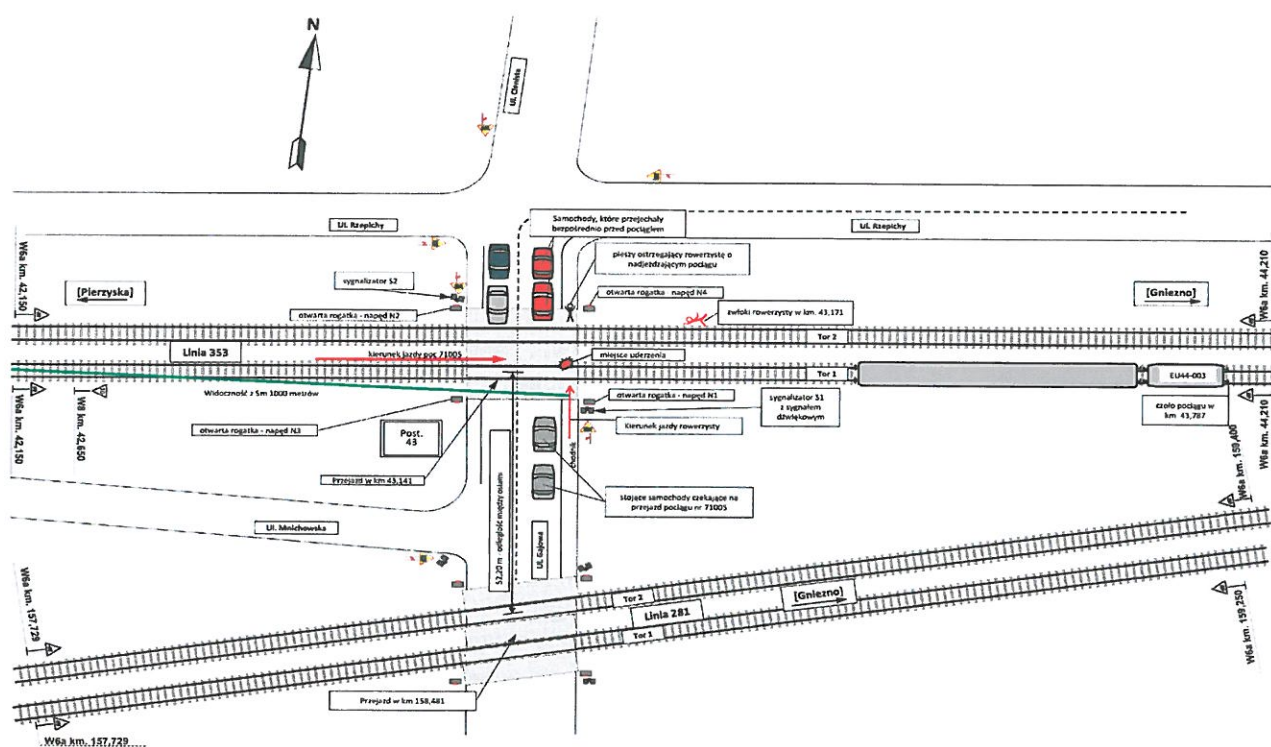
Rysunek 1 - Szkic wypadku

Gdy pociąg ECE 71005 znajdował się w kilometrze 42,724 (420 metrów przed miejscem wypadku), maszynista tego pociągu zauważył ruch kołowy na przejeździe i rozpoczął nadawanie sygnału dźwiękowego „Baczność”. Sygnał ten był nadawany nieprzerwalnie, aż do momentu potrącenia rowerzysty (przez 10 sekund). Po upływie 10 sekund od zauważenia ruchu kołowego na przejeździe przez maszynistę następuje potrącenie rowerzysty. Maszynista użył hamowania nagłego w momencie zauważenia wjeżdżającego rowerzysty.

Czoło lokomotywy zatrzymało się w km 43,787 tj. 646 metrów za miejscem zdarzenia.

Dróżnik przejazdowy posterunku 43 po zorientowaniu się, że do przejazdu zbliża się pociąg ECE 71005 (ok. 10 sekund przed zdarzeniem) rozpoczął zamykanie rogatek używając przycisków zamykania rogatek w trybie normalnej pracy, gdzie łączny czas zamknięcia rogatek wynosi średnio ok. 25,5 sekundy tj. czas ostrzegania trwał przez 14,3 sekund działały czerwone światła na sygnalizatorach drogowych, działał sygnał dźwiękowy (dzwon elektroniczny) oraz lampki umieszczone na drogach rogatekowych (czas wstępnego ostrzegania), następnie po tym czasie zaczynały działać napędy rogatekowe i roгатki się zamykały (średni czas do pełnego zamknięcia rogatek to 11,2 sekundy). Rogatki zamknęły się dopiero po przejechaniu pociągu nr ECE 71005 przez przejazd kolejowo - drogowy przy otwartych rogatekach (nadal trwało wstępne ostrzeganie nadawane przez sygnalizatory świetlne).

Jeden z pieszych po przekroczeniu przejazdu zatrzymał się przy torze nr 2 i gdy zauważył, że rowerzysta wjeżdża na przejazd, do którego zbliża się pociąg zaczął ostrzegać rowerzystę wymachując rękami, krzycząc o nadjeżdżającym pociągu. Rowerzysta od momentu, gdy wsiadł na rower przez 6 metrów jechał spokojnym tempem, nie rozglądał się, nie reagował na znaki dawane przez użytkowników przejazdu oraz jadący pociąg kontynuując przekraczanie przejazdu. Gdy rowerzysta uświadomił sobie, że grozi mu niebezpieczeństwo, pozostając w skrajni nadjeżdżającego pociągu mocniej nacisnął na pedały i przejechał jeszcze ok. 2 metry do momentu uderzenia. Podczas przekraczania przejazdu rowerzysta cały czas patrzył na wprost, przed siebie. Przy prędkości pociągu nr ECE 71005 wynoszącej 144 km/h następuje potrącenie rowerzysty lewą stroną czoła lokomotywy (patrzac w kierunku jazdy pociągu). W wyniku uderzenia rowerzysta został odrzucony na odległość 25 metrów od osi przejazdu w kierunku toru nr 2 i poniósł śmierć na miejscu.

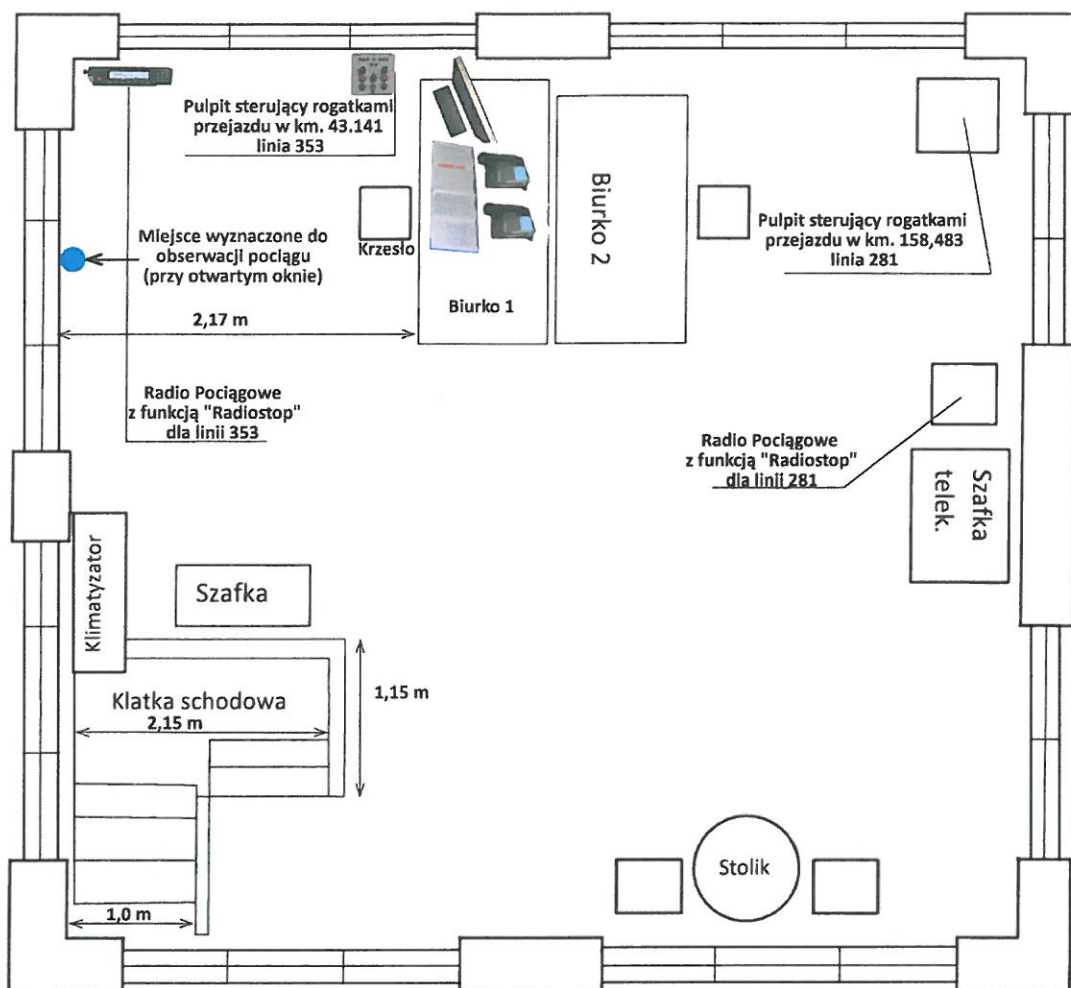
Rysunek 2 - Szkic pomieszczenia pracy dróżnika – piętro

Okna są wyposażone w rolety przeciwsłoneczne. Wysokość od podłogi do parapetu wynosi 0,85 m. Pomieszczenie klimatyzowane. Posterunek wyposażony jest w dwa radiotelefony pociągowe z funkcją „Radio-stop” odpowiednio dla linii 351 (kanał nr 5) oraz dla linii 281 (kanał nr 4). Rysunek nr 2 przedstawia rzut piętra budynku, w którym znajduje się pomieszczenie pracy dróżnika przejazdowego posterunku 43.

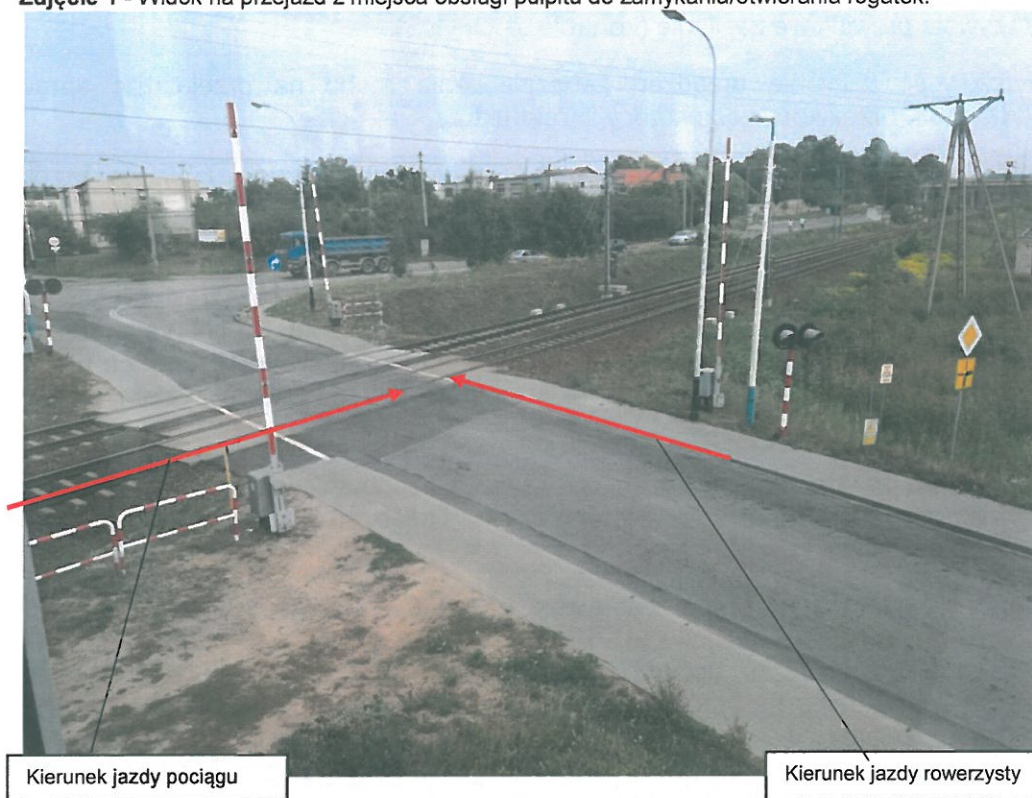
**Zdjęcie 1** - Widok na przejazd z miejsca obsługi pulpitu do zamykania/otwierania rogatek.

Wypożyczenie pomieszczenia nie przeszkadza w swobodnym poruszaniu się oraz nie usytuowanie elementów wyposażenia nie ogranicza widoczności w żadnym kierunku. Widoczność rogatk oraz zbliżających się pociągów ze stanowiska pracy dróżnika (z miejsca obsługi pulpitu sterującego) jest dobra dla obu przejazdów kolejowo – drogowych tj. w km 43,141 linii 353 i w km 158,483 linii 281. Radiotelefony znajdują się w zasięgu ręki i ich usytuowanie pozwala na łatwe i szybkie użycie z wyznaczonego regulaminem miejsca obserwacji pociągów przez dróżnika przejazdowego (otwarte okno). Widoczność w obu kierunkach z miejsca obsługi pulpitu sterującego zamykaniem i otwieraniem rogatk pokazują zdjęcia nr 1 i nr 2.
