## **Aktualizacja — pilne zawiadomienie dotyczące bezpieczeństwa**

**Systemy Achieva 1.5T, Achieva 1.5T Conversion, Achieva XR, Ingenia 1.5T CX, Intera 1.5T, Intera Achieva IT Nova, Intera Achieva Nova, Intera Achieva Nova-Dual, Intera 1.5T Explorer/Nova Dual, Intera 1.5T Master/Nova, Intera 1.5T Omni/Stellar, Intera 1.5T Power/Pulsar, Intera Achieva 1.5T Pulsar, SmartPath to dStream for 1.5T**

Ryzyko awarii komponentu cewki gradientowej mogącej powodować nagrzewanie się cewki i skutkującej wytwarzaniem dymu i/lub pożarem.

9 czerwca 2025 r.

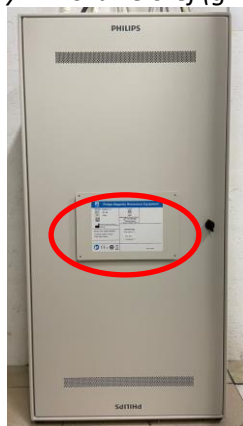
Ilustracja 1. Przednie drzwiczki głównej skrzynki rozdzielczej (gMDU).

- 3.1. Wejść do pomieszczenia technicznego.
- 3.2. Zlokalizować główną skrzynkę rozdzielczą (gMDU).
- 3.3. Etykieta systemu znajduje się na przednich drzwiczkach głównej skrzynki rozdzielczej (patrz ilustracja 1).
- 3.4. Zlokalizować numer seryjny na etykiecie systemu (patrz ilustracja 2).

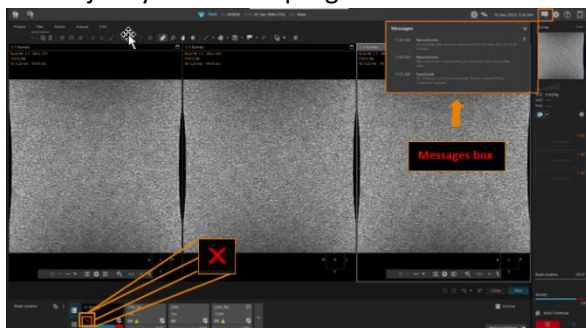
Ilustracja 5. Interfejs użytkownika oprogramowania w wer. R11.  
Interfejs użytkownika oprogramowania w wer. R5.

- 4.3. Gdy dojdzie do przerwania skanowania, w oknie komunikatów wyświetlą się odpowiednie wiadomości oraz symbol (patrz przykłady na ilustracjach 5 i 6).
- 4.3.1. Sprawdzić stan komunikatów o błędach w interfejsie użytkownika. Kliknąć okno komunikatów, aby je rozwinąć, jeśli poprzednie komunikaty są ukryte. Patrz pomarańczowe ramki na ilustracjach 5 i 6. Jeśli to możliwe, wyeliminować problem związany z wyświetlanym błędem i kontynuować skanowanie, np.:
  - „RF door must be closed while performing scan. Scan aborted.” („Drzwi ekranujące RF muszą być zamknięte podczas wykonywania skanu. Przerwano skanowanie.”)
  - „Patient support is moved while scanning, scan stopped.” („Stół pacjenta uległ przesunięciu podczas skanowania. Zatrzymano skanowanie.”)
  - „Coil A (or B) failure, coil disconnected?”. (Awaria cewki A (lub B). Cewka odłączona?)

- 4.3.2. Jeśli po przerwaniu skanowania którakolwiek z poniższych sytuacji wystąpi pięć razy z rzędu, należy natychmiast przerwać skanowanie i skontaktować się z serwisem firmy Philips w celu opisanie problemu:
  - Brak komunikatu o błędzie w oknie komunikatów
  - Znaczenie komunikatu o błędzie nie jest jasne

- 4.3.3. Komunikat o błędzie „Gradient amplifier Rack Fault” („Awaria modułu wzmacniacza gradientowego”) występuje dwa razy z rzędu lub przed skanowaniem przerwany bez wystąpienia żadnego błędu bądź po skanowaniu przerwany bez wystąpienia żadnego błędu; w takim przypadku należy natychmiast zatrzymać skanowanie i skontaktować się z serwisem firmy Philips, aby opisać problem.

- 4.3.4. W przypadku wystąpienia którejkolwiek z sytuacji opisanej w punktach 4.3.2 lub 4.3.3 nie należy podejmować prób wykonywania kolejnych/dodatkowych skanów, w tym jakichkolwiek skanów z użyciem fantomu, do czasu sprawdzenia systemu przez przedstawiciela serwisu firmy Philips i dopuszczenia systemu do użytku.

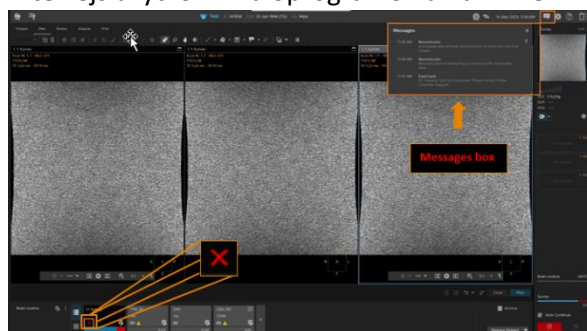
Ilustracja 5. Interfejs użytkownika oprogramowania w wer. R11.

- 4.3. Gdy dojdzie do przerwania skanowania, w oknie komunikatów wyświetlą się odpowiednie wiadomości oraz symbol (patrz przykłady na ilustracjach 5 i 6).
- 4.3.1. Sprawdzić stan komunikatów o błędach w interfejsie użytkownika. Kliknąć okno komunikatów, aby je rozwinąć, jeśli poprzednie komunikaty są ukryte. Patrz pomarańczowe ramki na ilustracjach 5 i 6. Jeśli to możliwe, wyeliminować problem związany z wyświetlanym błędem i kontynuować skanowanie, np.:
  - „RF door must be closed while performing scan. Scan aborted.” („Drzwi ekranujące RF muszą być zamknięte podczas wykonywania skanu. Przerwano skanowanie.”)
  - „Patient support is moved while scanning, scan stopped.” („Stół pacjenta uległ przesunięciu podczas skanowania. Zatrzymano skanowanie.”)
  - „Coil A (or B) failure, coil disconnected?”. (Awaria cewki A (lub B). Cewka odłączona?)

- 4.3.2. Jeśli którakolwiek z poniższych sytuacji wystąpi pięć razy z rzędu, należy natychmiast przerwać skanowanie i skontaktować się z serwisem firmy Philips w celu opisanie problemu:
  - Brak komunikatu o błędzie w oknie komunikatów
  - Znaczenie komunikatu o błędzie nie jest jasne
- 4.3.3. Komunikat o błędzie „Gradient amplifier Rack Fault” („Awaria modułu wzmacniacza gradientowego”) występuje dwa razy lub przed skanowaniem przerwany bez wystąpienia żadnego błędu bądź po skanowaniu przerwany bez wystąpienia żadnego

błędu; w takim przypadku należy natychmiast zatrzymać skanowanie i skontaktować się z serwisem firmy Philips, aby opisać problem.

4.3.4. W przypadku wystąpienia którejkolwiek z sytuacji opisanej w punktach 4.3.2 lub 4.3.3 nie należy podejmować prób wykonywania kolejnych/dodatkowych skanów, w tym jakichkolwiek skanów z użyciem fantomu, do czasu sprawdzenia systemu przez przedstawiciela serwisu firmy Philips i dopuszczenia systemu do użytku.
