Fot. 1. Mrągowo. Budynek Prokuratury przy ul. Wojska Polskiego 6D. Widok na elewację południową i wschodnią.

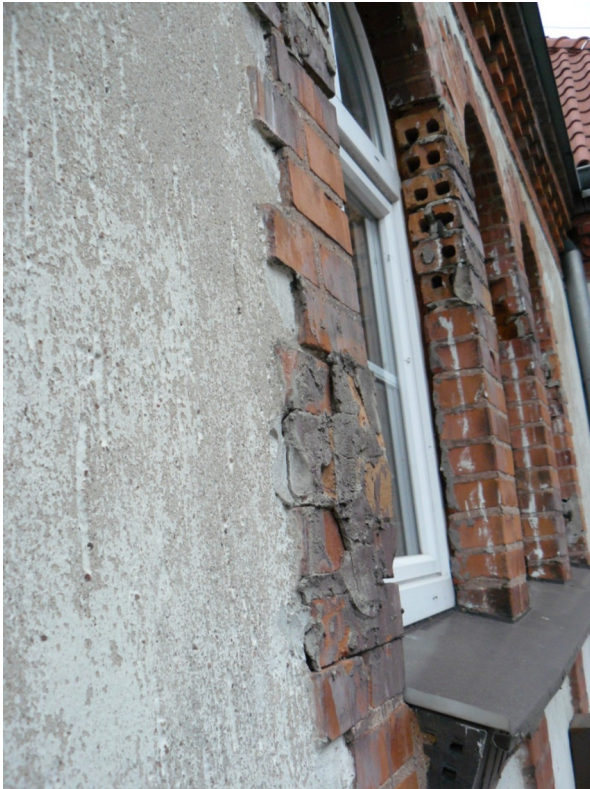
Fot. 5. Zniszczenia opasek okiennych. Wtórne metalowe parapety. Elewacja północna.

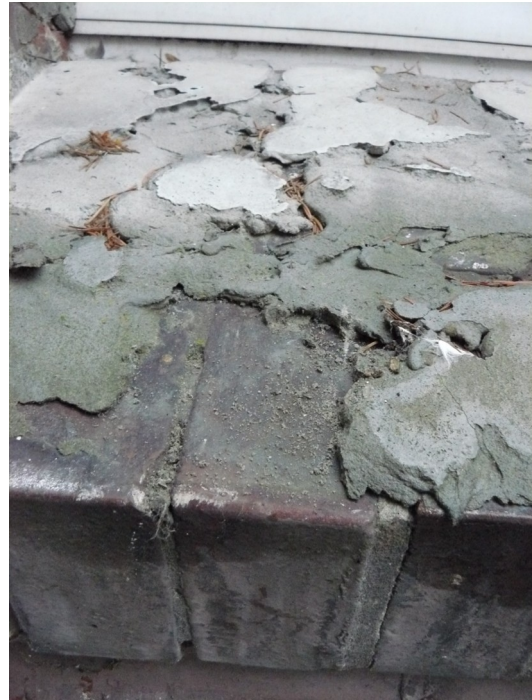
Fot. 6. Parapety zewnętrzne z wtórnymi cementowymi zaprawami

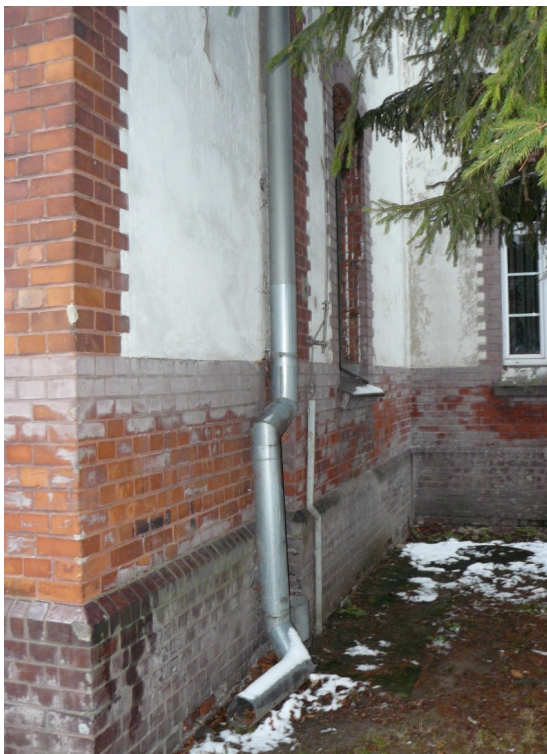
Fot. 7. Widoczne wtórne nawarstwienia farb, zabrudzeń na elementach ceglanych oraz spęcherzenia tynku. Elewacja południowa.

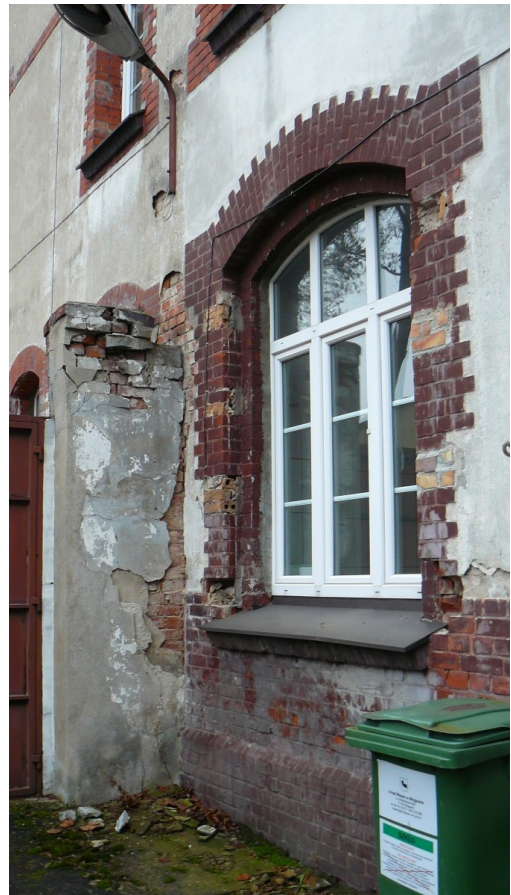
Fot. 8. Zły stan zachowania elewacji zachodniej przy murze ogrodzenia dziedzińca zewnętrznego..

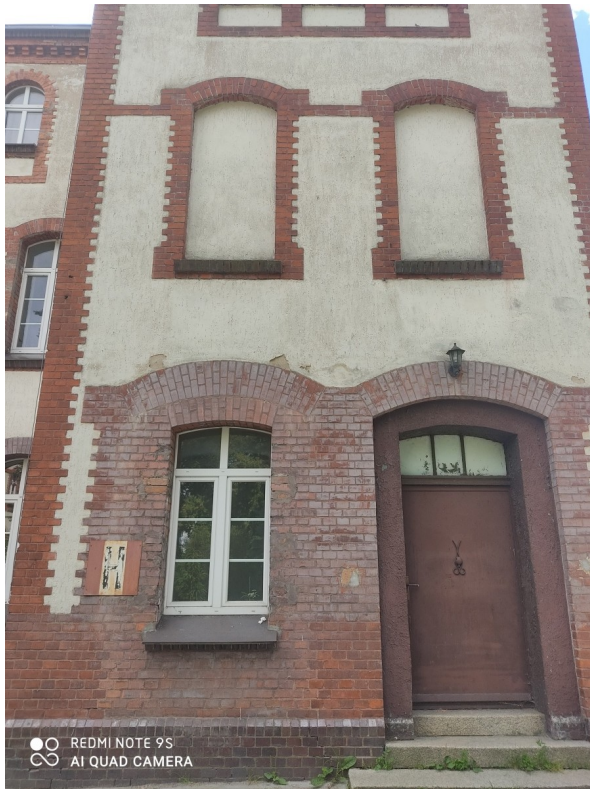
Fot. 9. Zachowało się pierwotne nadświetle stolarki drzwiowej w elewacji północnej. Ślusarka drzwiowa wtórna.

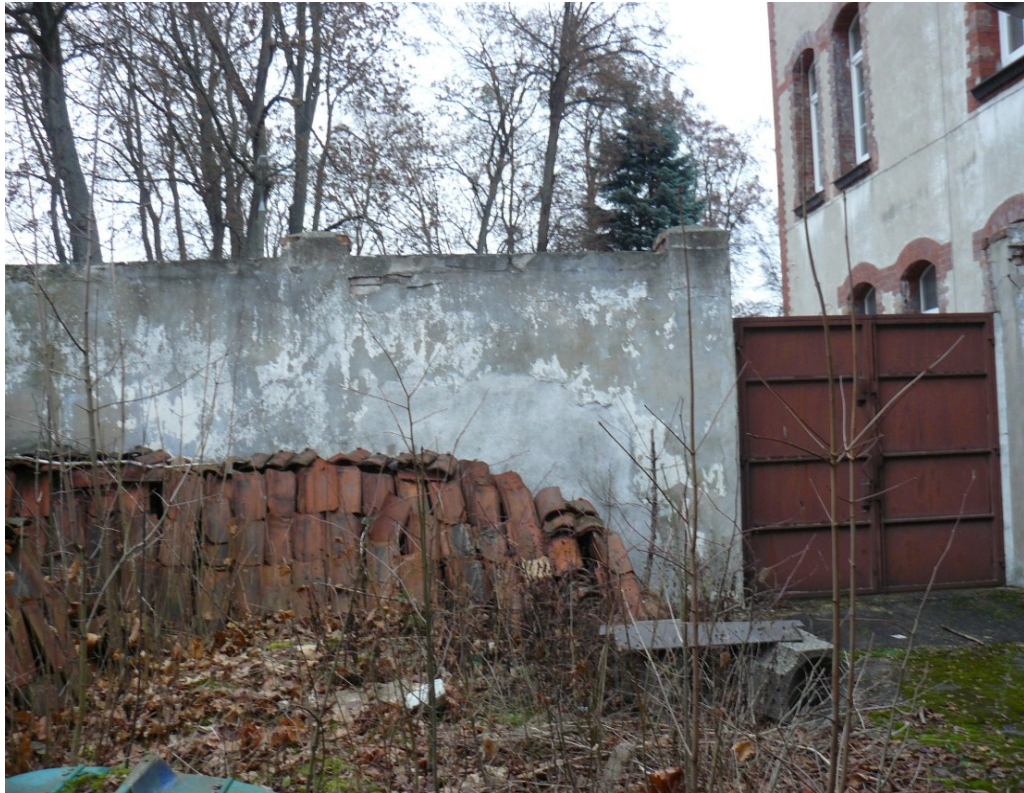
Fot. 11. Stan zachowania murowanego ogrodzenia dziedzińca zewnętrznego.

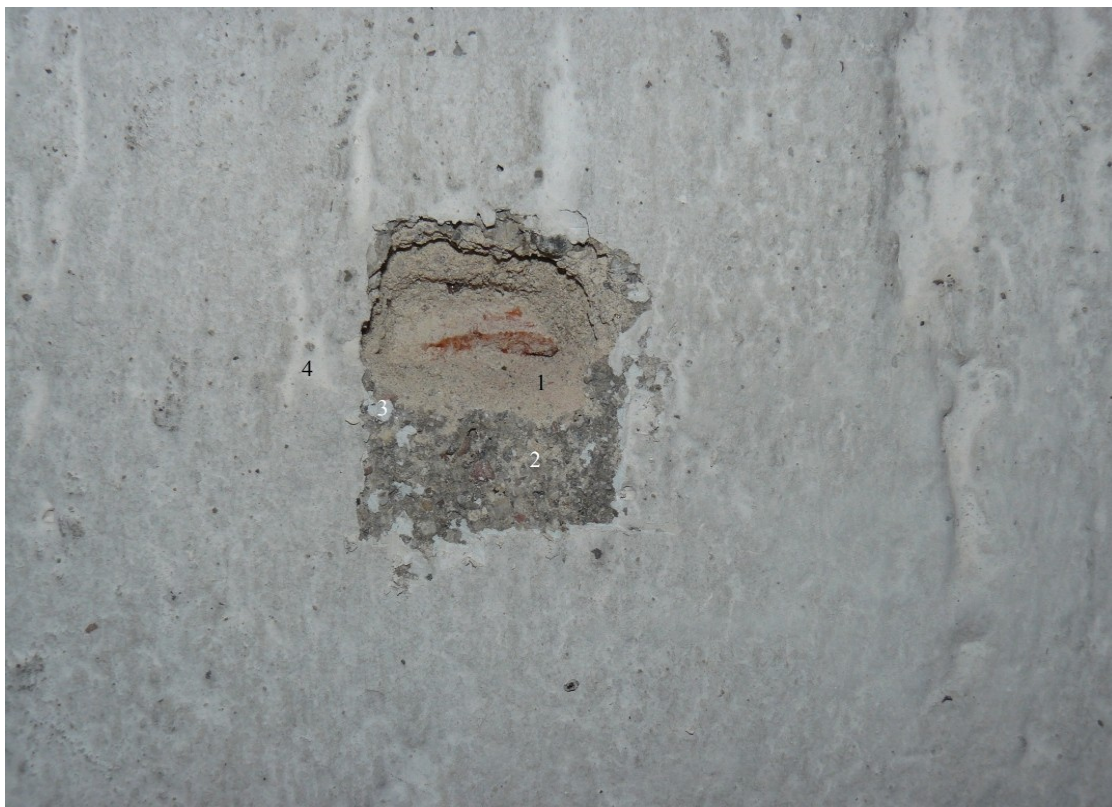
Fot. 12. Elewacja wschodnia. *Odkrywka nr 1* i miejsce pobrania *Próbki 1*. Na tynku szarawa warstewka przypuszczalnie przeklejonego brudu.

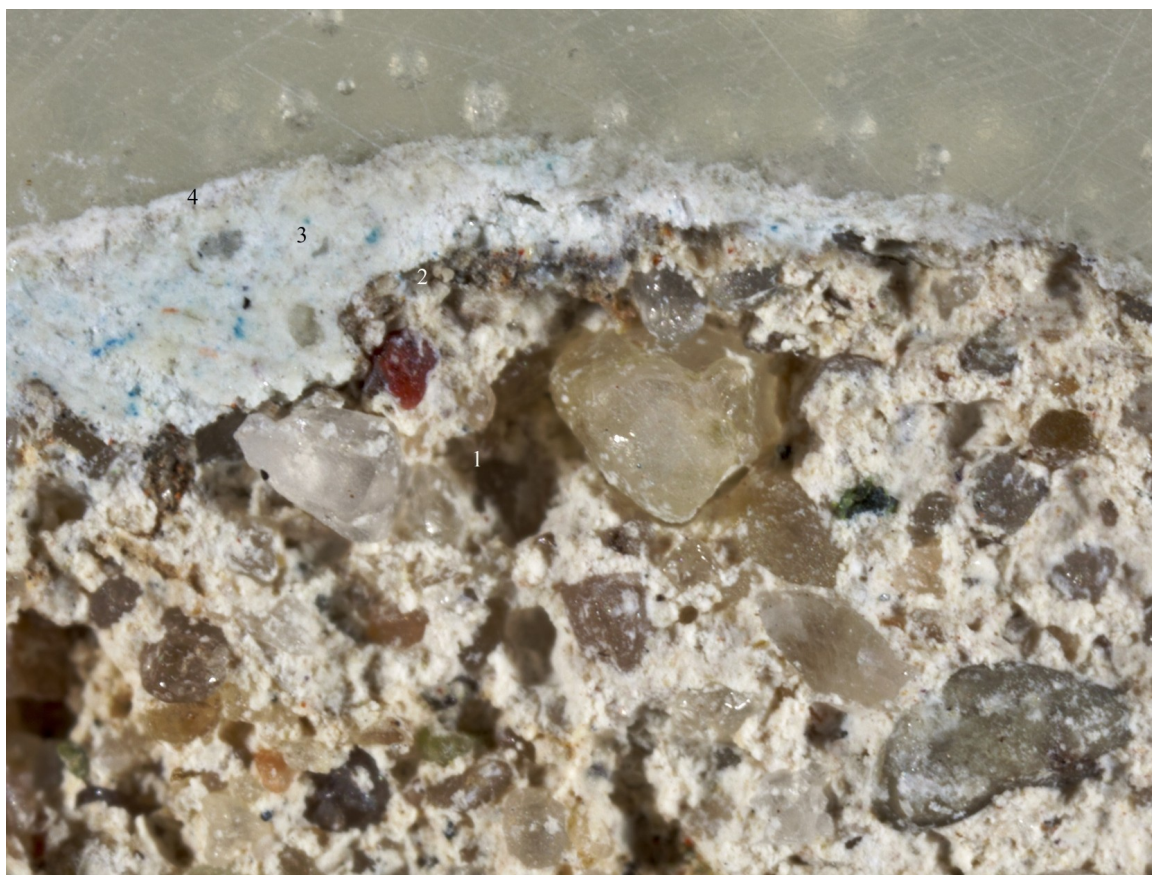
Fot. 13. Widok naszlifu *Próbki 1* pobranej z *Odkrywki nr 1*. Widoczna stratygrafia nawarstwień: 1 – tynk, 2 – przeklejenie (zagruntowanie) lub brud, 3 – niebieskawa, 4 – kremowa. Kolorystyka elewacji była barwy tynku.

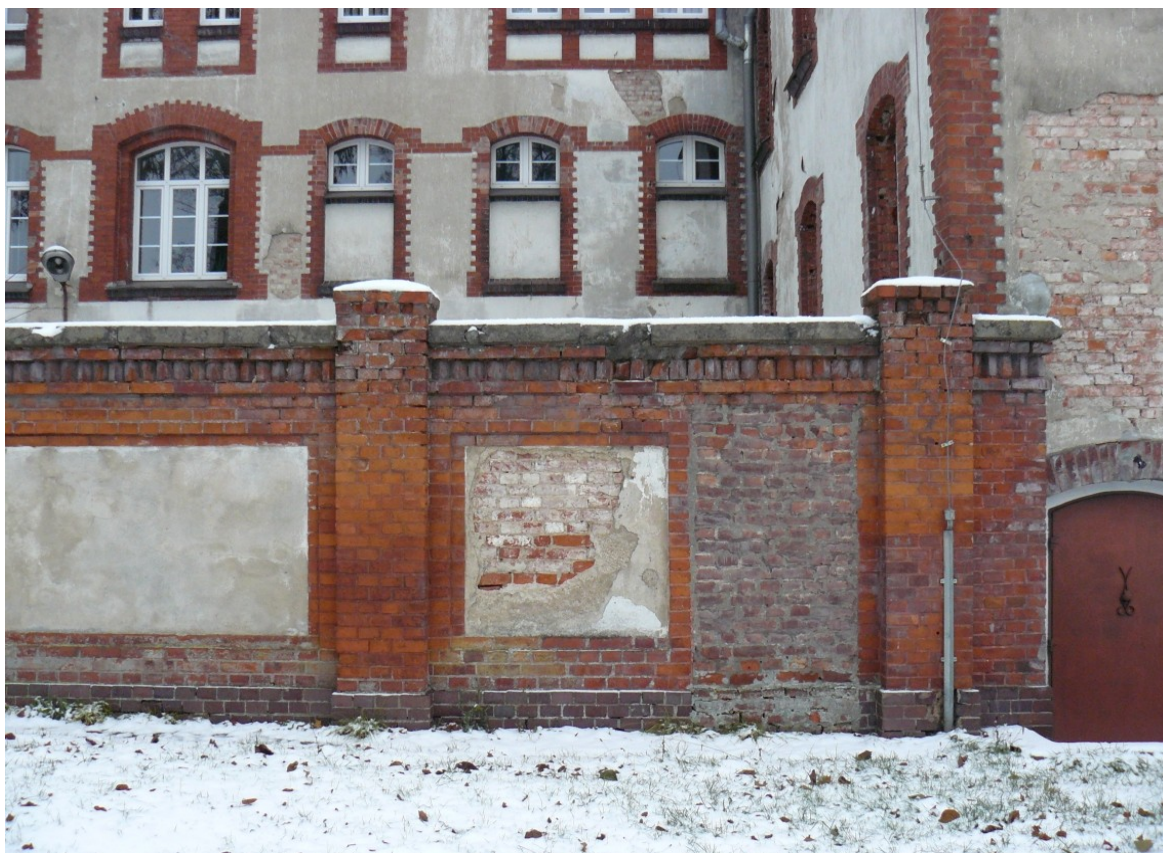
Fot. 20. Elewacja zachodnia. Ogrodzenie dziedzińca zewnętrznego. W segmencie widoczne zamurowanie wtórnego otworu przejściowego zakłócające rytmikę podziałów. Miejsce usytuowania *Odkrywki nr 5*.

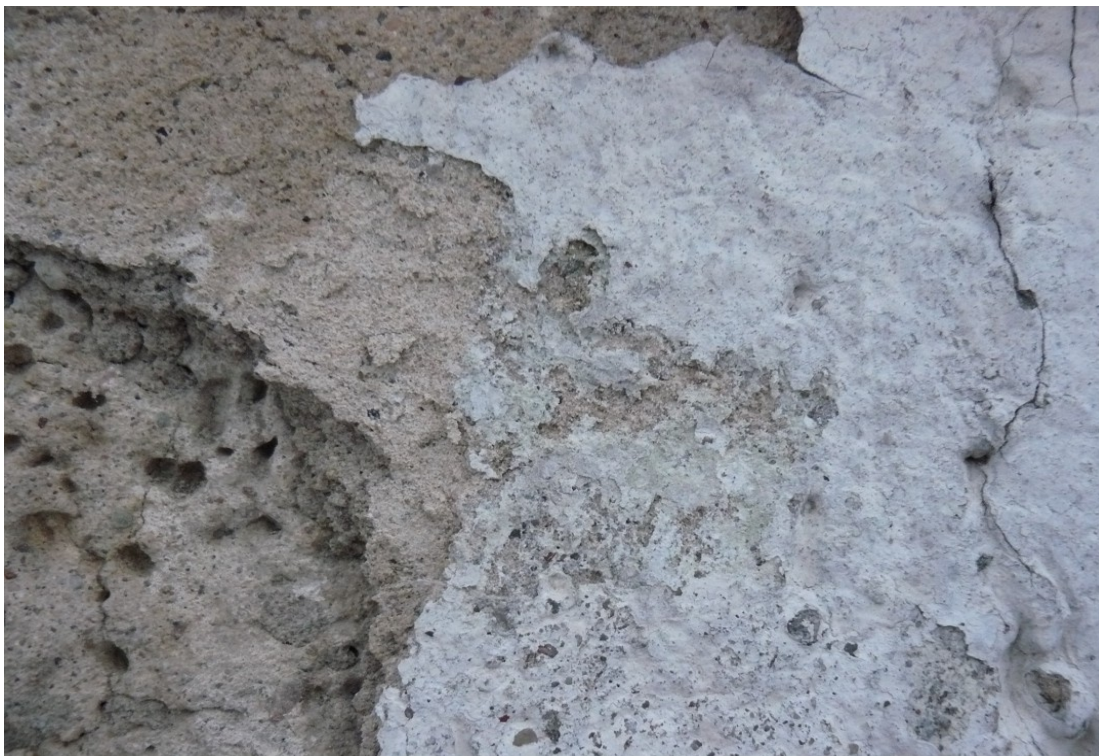
Fot. 21. Murowane ogrodzenie od strony zewnętrznej. *Odkrywka nr 5* i miejsce pobrania *Próbki 7*. Widoczne grube nawarstwienia tynków z dodatkiem cementu.

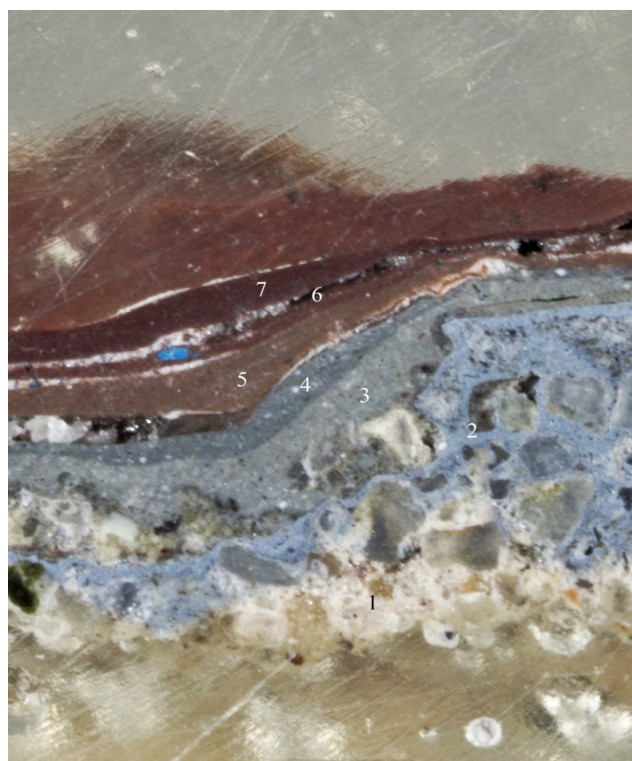
Fot. 33. Widok naszlifu *Próbki 14* pobranej z *Odkrywki nr 11*. Widoczna stratygrafia nawarstwień: 1 – tynk, 2 – twarda szara masa (cementowa?), 3 – szara, 4 – szara, 5 – brązowa, 6 – brązowa, 7 brązowa.

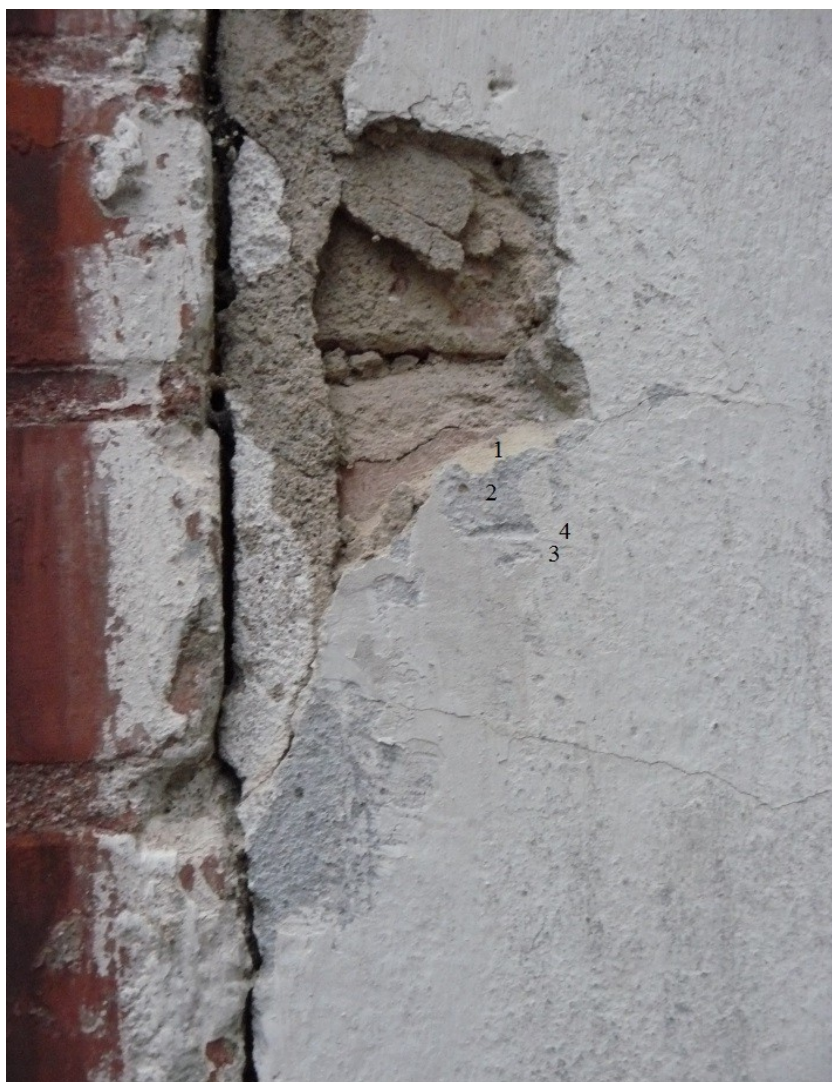
Fot. 38. Ogrodzenie od strony wnętrza przy północnej elewacji w partii przybudówki. *Odkrywka nr 14* i miejsce pobrania *Próbki 17*. Mury nie są przewiązane.

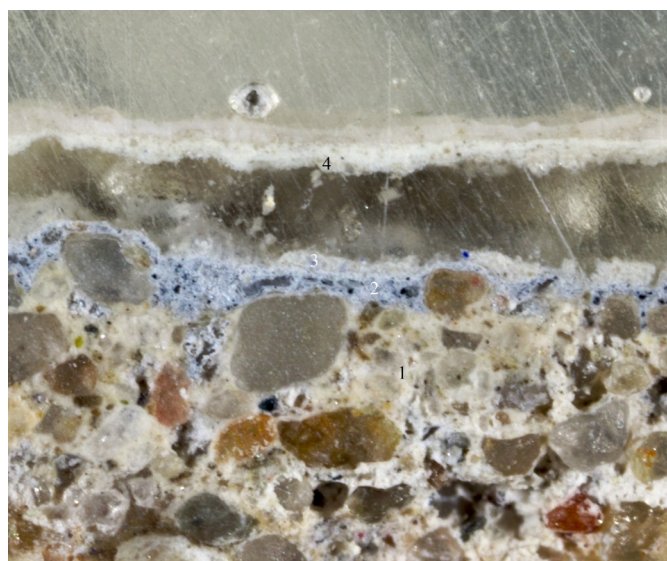
Fot. 39. Widok naszlifu *Próbki 17* pobranej z *Odkrywki nr 14*. Widoczna stratygrafia nawarstwień: 1 – tynk, 2 – szara cementowa, 3 – szarawa, 4 – kremowa.

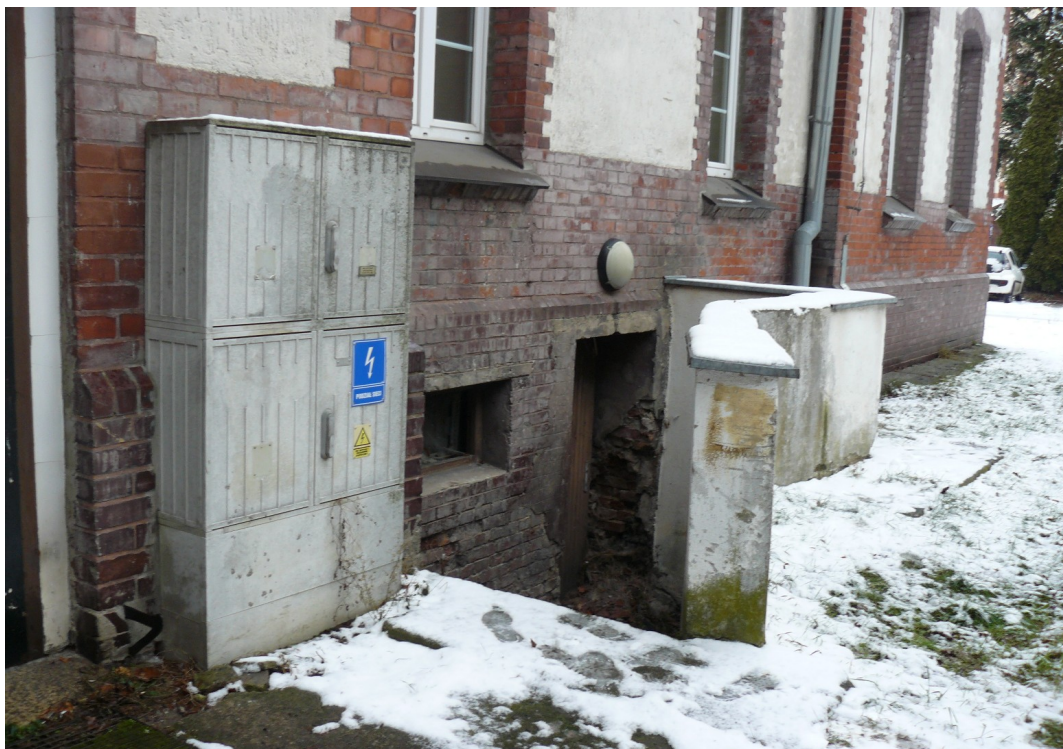
Fot. 40. Elewacja południowa. Widoczne wtórnie wykute wejście i otwór okienny do piwnicy.

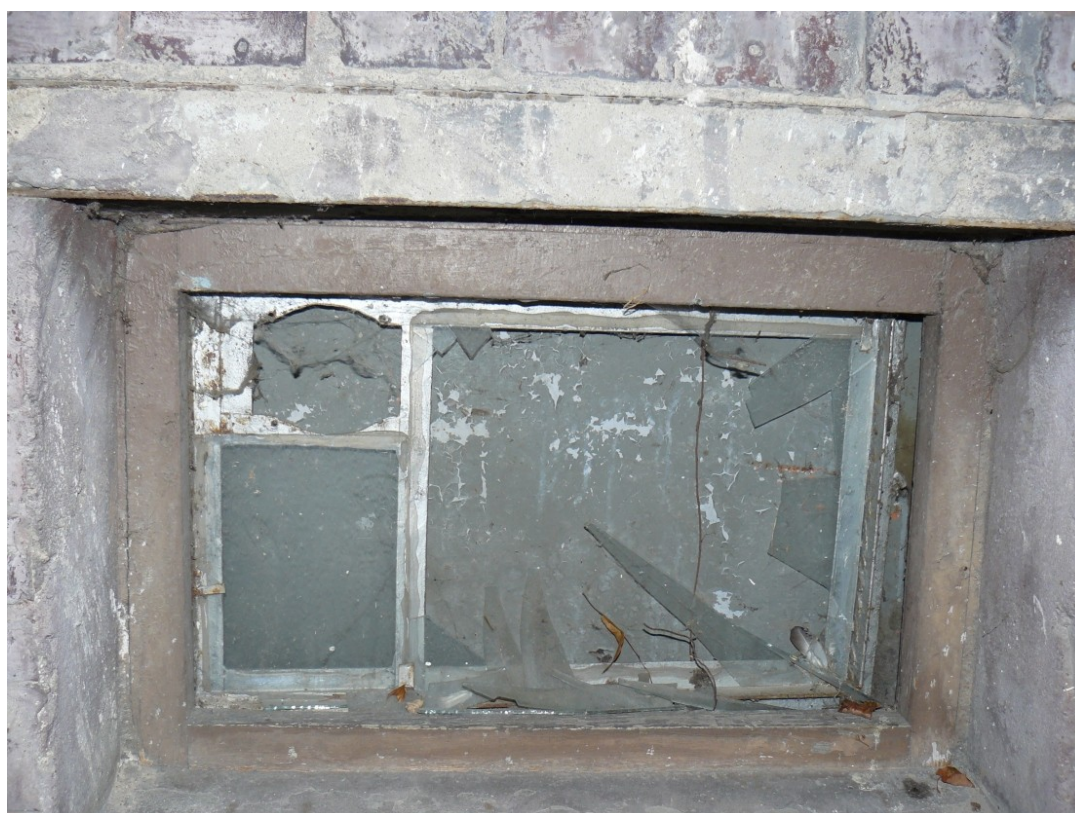
Fot. 41. Elewacja południowa. W drewnianej ramie osadzona jest ślusarka okienna. Elementy wtórne. Odkrywka nr d_1 i miejsce pobrania *Próbki 5* na ościeżnicy.

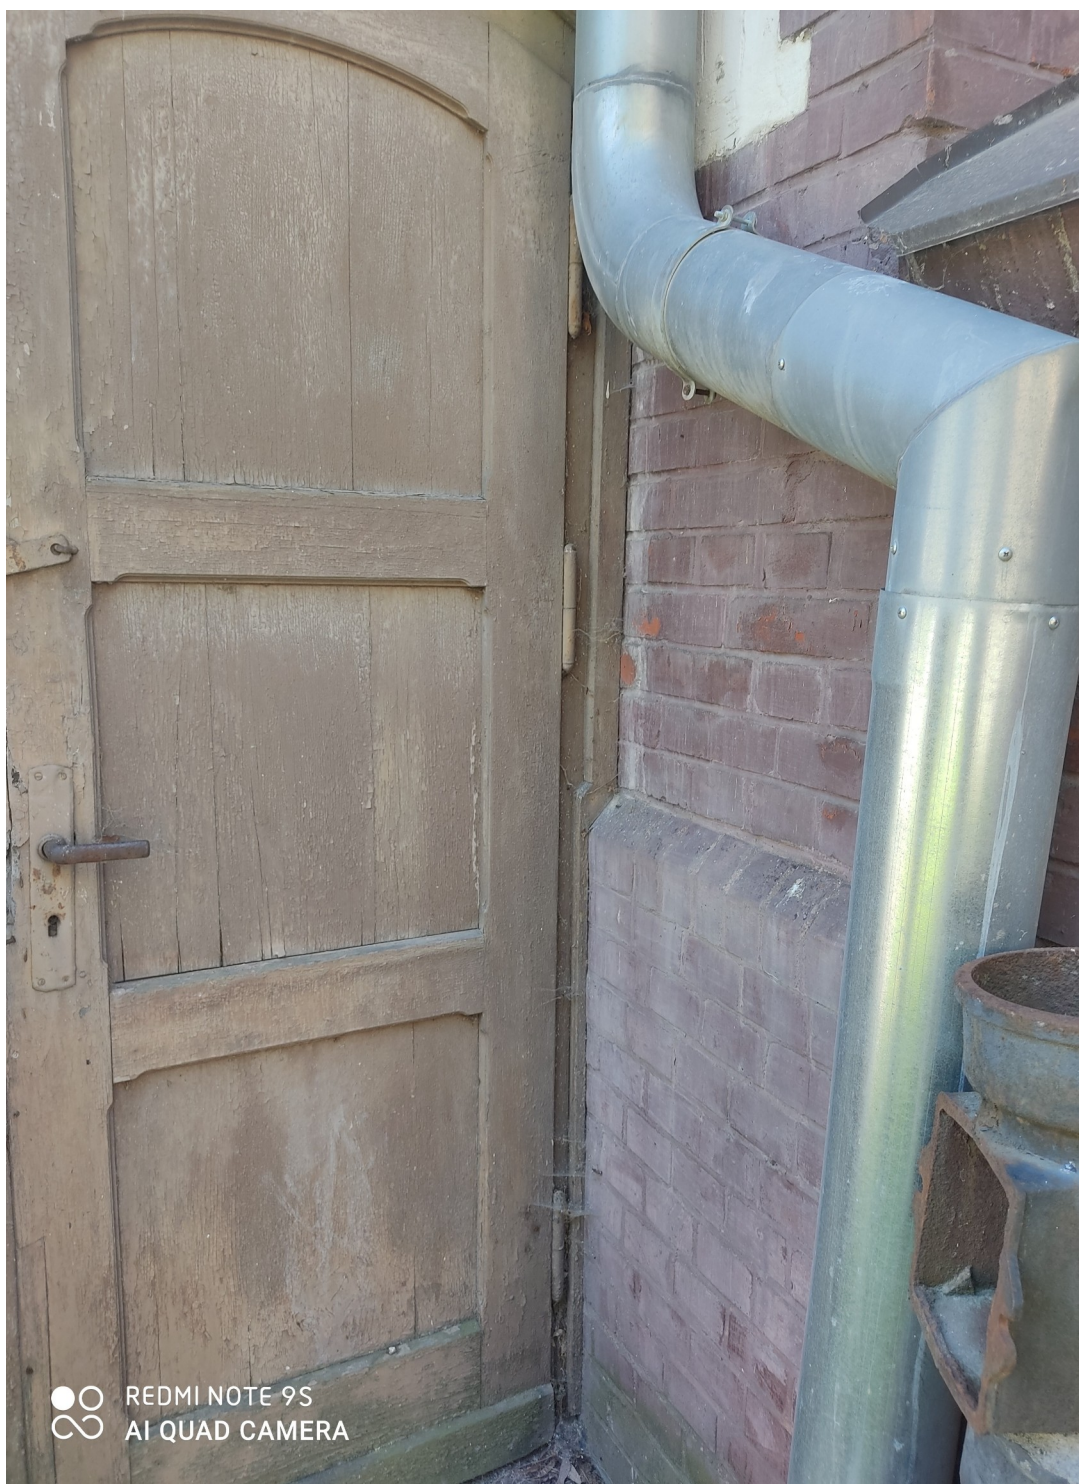
Fot. 46. Elewacja północna. Stolarka drzwiowa wtórna w ryzalicy. *Odkrywka nr d₃ 1* i miejsce pobrania *Próbki 12*.

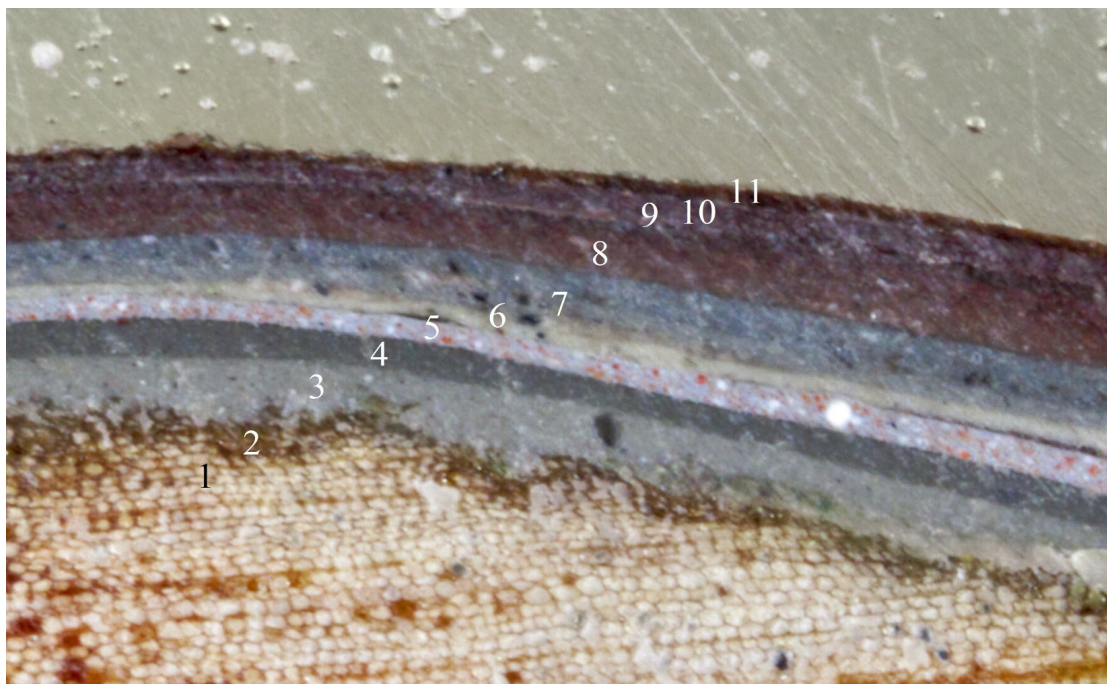
Fot. 51. Widok naszlifu *Próbki 13* pobranej z *Odkrywki nr d₄*. Widoczna stratygrafia nawarstwień:
1 – drewno, 2 – przeklejenie, 3 - szara, 4 – ciemnoszara, 5 – szara, 6 – beżowoszara, 7 – szara, 8 – brązowa, 9 – brązowa, 10 – brązowa, 11 – brązowa. Stolarka pierwotnie była w kolorze szarym.

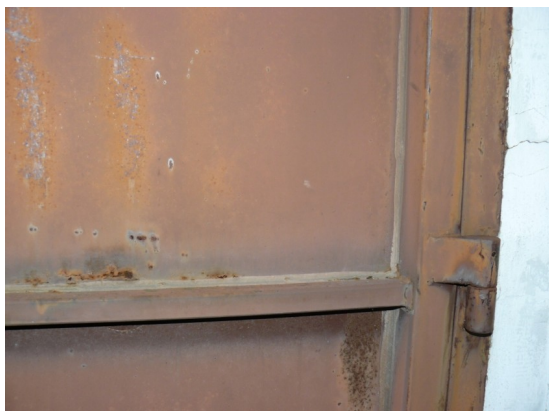
Fot.52. Metalowe wrota ogrodzenia są wtórne, w dość dobrym stanie. Wymagają prac remontowych.

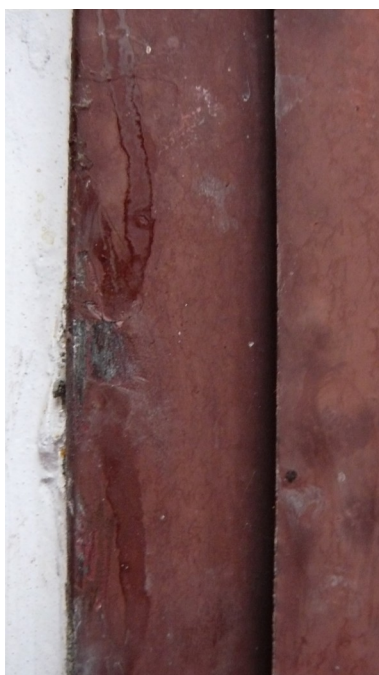
Fot. 53. Ślusarka. Rdzawobrazowa powłoka leży na metalu.

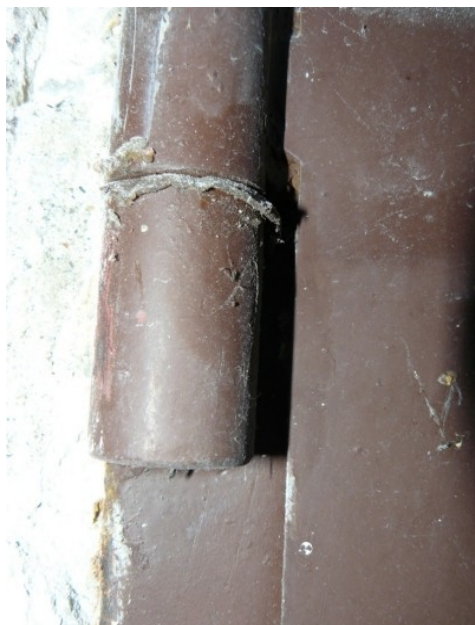
Fot.54. Ślusarka. Część elementów jest pomalowana na kolor brązowy bezpośrednio na metal lub na spodnią warstwę rdzawobrazową.
