## REJON DRÓG W TORUNIU

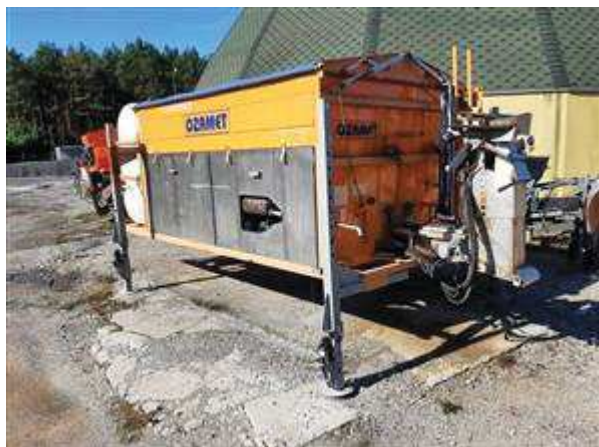
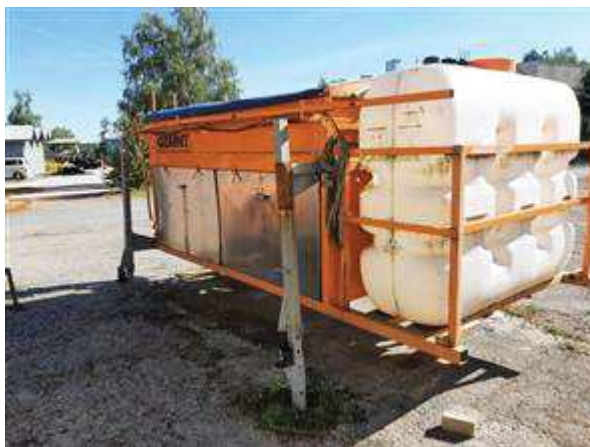
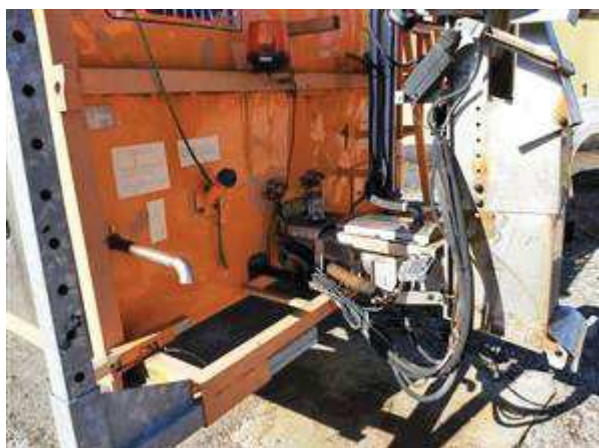
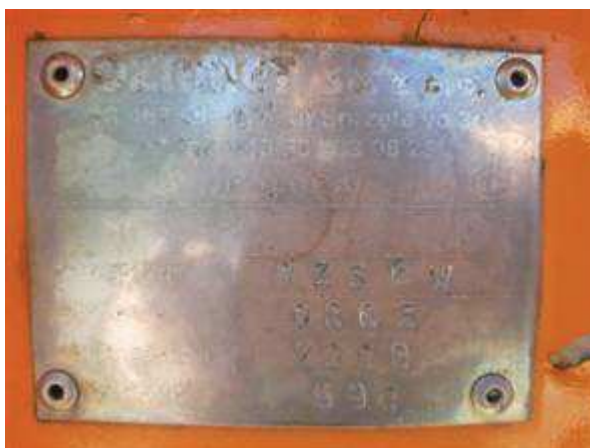
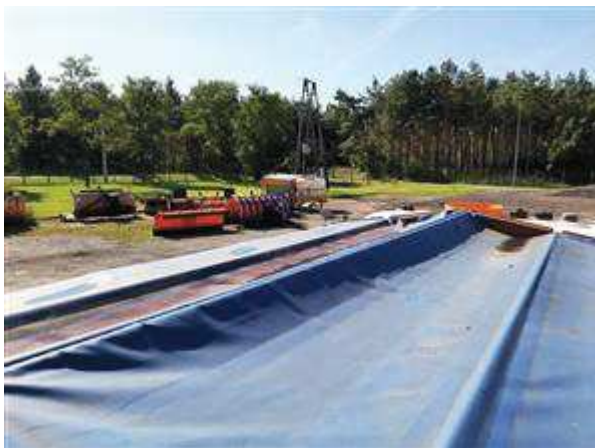
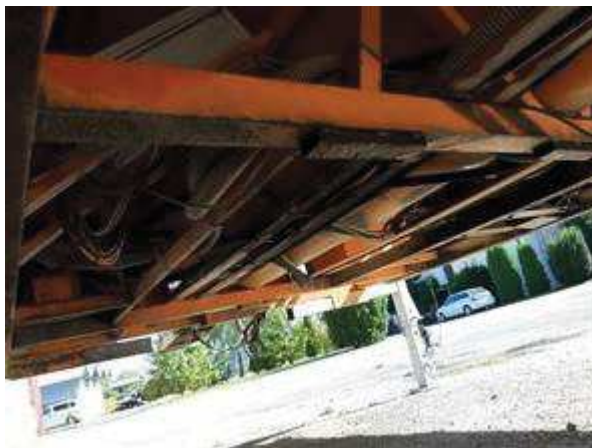
| Lp | Przedmiot | Marka/model | Rok produkcji | Kraj produkcji | Numer serii/fabryczny | Numer inwentarzowy | Ilość |
|---|---|---|---|---|---|---|---|
| Posypywarki są stosowane do rozrzucania: soli, piasku, chlorku wapnia, mocznika, żwiru. Wysokość: 1600mm. Długość: 4550mm. Szerokość: 210mm. Pojemność zasobnika 6m³. Pojemność zbiornika 2000l. Masa własna 990kg. Silnik LOMBARDINI 9LD 625-2, silnik wysokoprężny, moc silnika: 21kW. Pojemność silnika: 1248cm³. | | | | W trakcie oględzin urządzenie unieruchomione, brak możliwości weryfikacji działania i poprawności działania. Z informacji uzyskanych podczas oględzin wynika, że maszyna jest wyłączona z eksploatacji od kilku lat. Podczas oględzin stwierdzono: konstrukcja ramy nośnej miejscowo skorodowana, ślady wcześniejszych napraw, instalacja hydrauliczna skorodowana, silnik napędowy – obudowa z osprzętem silnie skorodowana, widoczne wycieki, urządzenie rozsypujące z napędem silnie skorodowane, krata przestrzeni ładunkowej silnie skorodowana, ślimacznica skorodowana. Pulpitu sterującego nie okazano. Z zewnętrznych oględzin urządzenie wymaga przeprowadzenie weryfikacji stanu technicznego w warunkach warsztatowych oraz naprawy w znacznym zakresie, ogólny stan niedostateczny. Okazano instrukcję obsługi. Brak tabliczki znamionowej. | | | |

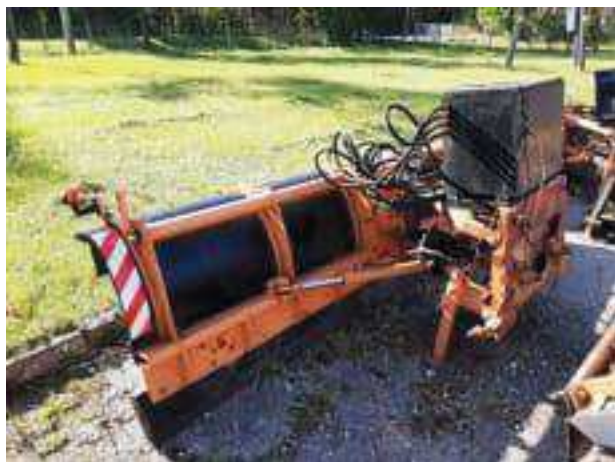
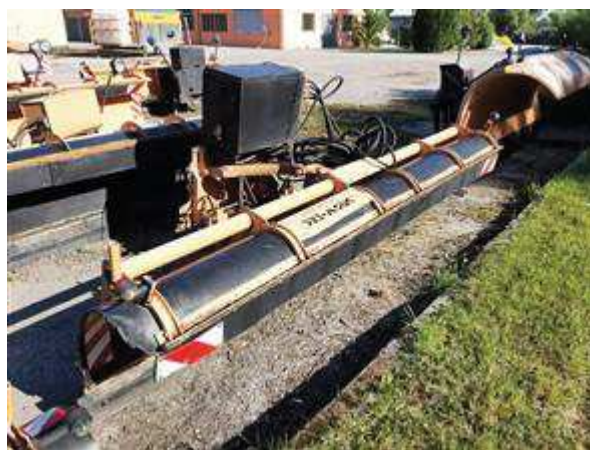
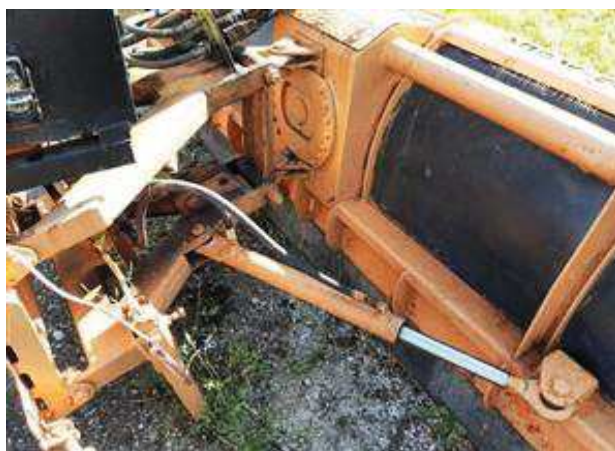
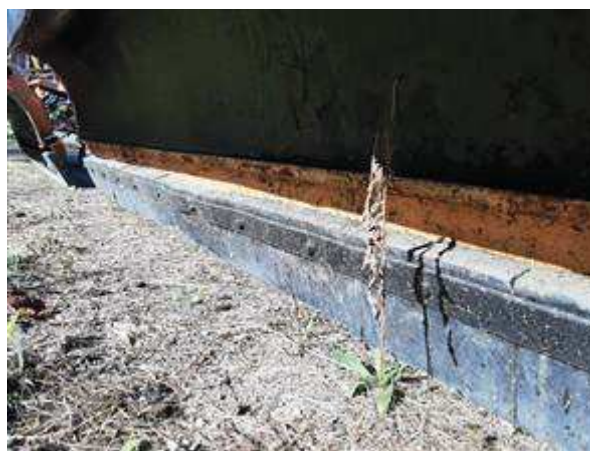
| Lp | Przedmiot | Marka/model | Rok produkcji | Kraj produkcji | Numer serii/fabryczny | Numer inwentarzowy | Ilość |
|---|---|---|---|---|---|---|---|
| Służy do odśnieżania powierzchni dróg, placów, parkingów, ścieżek rowerowych oraz wszystkich innych utwardzonych powierzchni drogowych i chodnikowych takich jak asfalt, kostka betonowa, brukowa, beton. Szerokość: 550mm. Wysokość: 860mm. Długość 3500mm. | | | | Pług nie zainstalowany, brak możliwości weryfikacji działania poszczególnych podzespołów w trakcie pracy. Z zewnętrznych oględzin stwierdzono: Odkładnica ślady znacznego zużycia eksploatacyjnego. Lemiesz gumowy – ze śladami znacznego zużycia eksploatacyjnego, listwy mocujące skorodowane. Konstrukcja metalowa – bez znacznych odkształceń, ślady wcześniejszych napraw. Ramie nośne – bez znacznych odkształceń, Płyta bazowa –bez odkształceń, Stacja elektrohydrauliczna w osłonie – brak możliwości weryfikacji działania instalacji. W trakcie oględzin nie okazano pulpitu sterowniczego. Pług kompletny w ogólnym średnim stanie zewnętrznym, zalecane jest wykonanie prac konserwacyjnych podzespołów i części układu hydraulicznego i mechanicznego z ewentualną wymianą przewodów. Przedmiot aktualnie nie produkowany, dostępne są serwisy naprawcze z częściami zamiennymi. Brak dokumentacji technicznej. Brak tabliczki znamionowej. | | | |

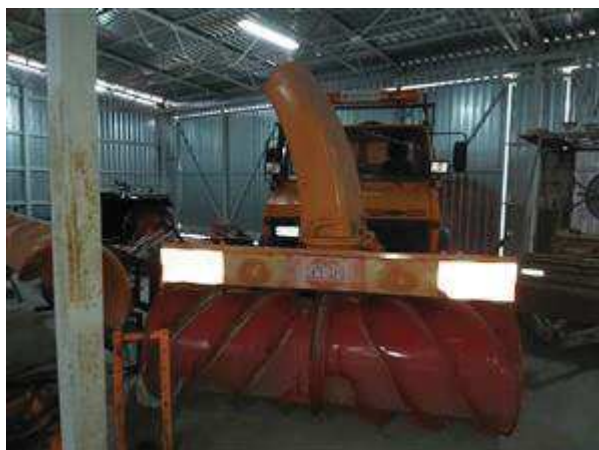
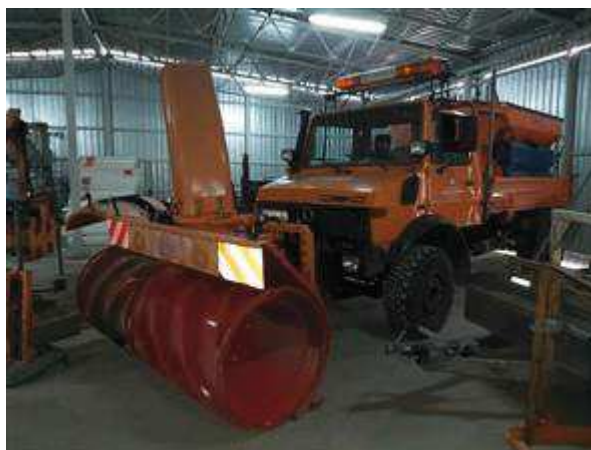
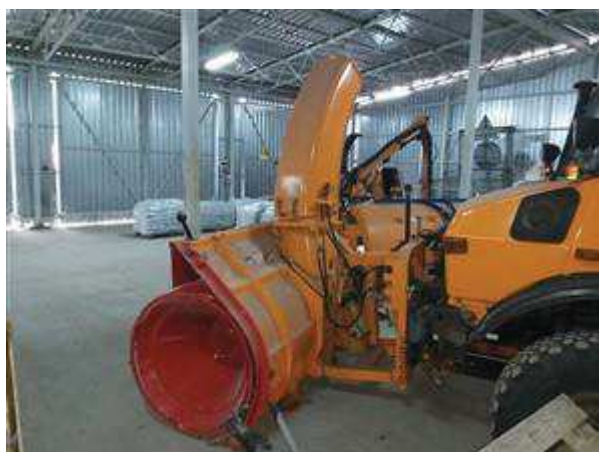
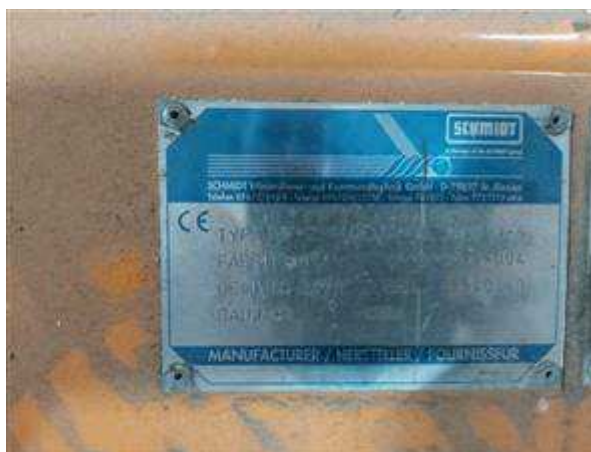
| Lp | Przedmiot | Marka/model | Rok produkcji | Kraj produkcji | Numer serii/fabryczny | Numer inwentarzowy | Ilość |
|---|---|---|---|---|---|---|---|
| Służy do odśnieżania powierzchni dróg, placów, parkingów, ścieżek rowerowych oraz wszystkich innych utwardzonych powierzchni drogowych i chodnikowych takich jak asfalt, kostka betonowa, brukowa, beton. Szerokość: 950mm. Wysokość: 1300mm. Długość 2600mm. Masa 1540kg. Komin wyrzutowy, podłączenie wałkiem przeniesienia mocy. | | | | Pług zainstalowany, brak możliwości weryfikacji działania poszczególnych podzespołów w trakcie pracy. Z zewnętrznych oględzin stwierdzono: Wał wirnikowy ślady znacznego zużycia eksploatacyjnego. Konstrukcja metalowa – bez znacznych odkształceń. Instalacja hydrauliczna w zewnętrznym stanie bez uszkodzeń mechanicznych, brak możliwości weryfikacji działania instalacji. W trakcie oględzin okazano pulpit sterowniczy, brak wałka przeniesienia mocy. Pług kompletny w ogólnym średnim stanie zewnętrznym, zalecane jest wykonanie prac konserwacyjnych podzespołów i części układu hydraulicznego i mechanicznego. Przedmiot aktualnie nie produkowany, dostępne są serwisy naprawcze z częściami zamiennymi. Brak dokumentacji technicznej. | | | |

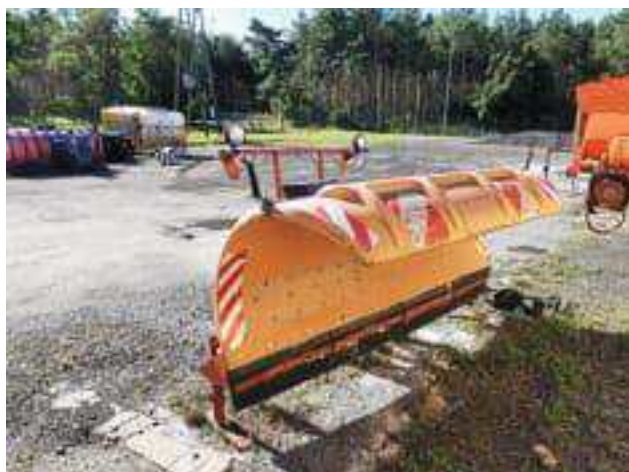
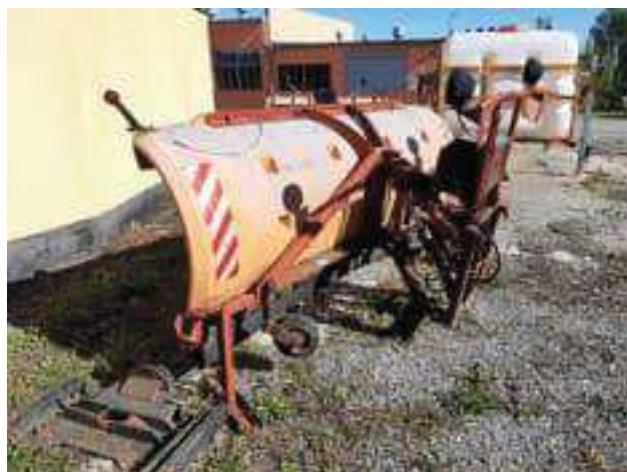
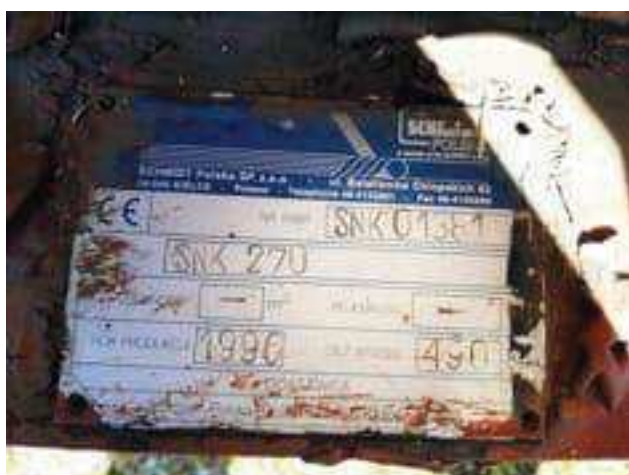
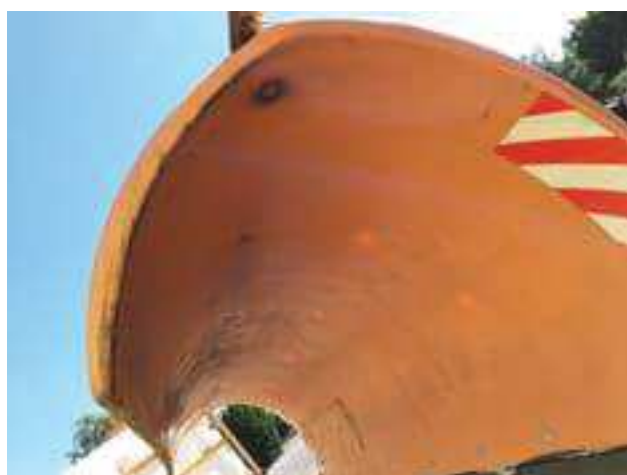
| Lp | Przedmiot | Marka/model | Rok produkcji | Kraj produkcji | Numer serii/fabryczny | Numer inwentarzowy | Ilość |
|---|---|---|---|---|---|---|---|
| Służy do odśnieżania powierzchni dróg, placów, parkingów, ścieżek rowerowych oraz wszystkich innych utwardzonych powierzchni drogowych i chodnikowych takich jak asfalt, kostka betonowa, brukowa, beton. Szerokość robocza: 3000mm. Wysokość 1400mm, Szerokość 1100mm. masa: 490kg. Napęd elektrohydrauliczny. | | | | Pług nie zainstalowany, brak możliwości weryfikacji działania poszczególnych podzespołów w trakcie pracy. Z zewnętrznych oględzin stwierdzono: Odkładnica ślady znacznego zużycia eksploatacyjnego, wcześniejszych napraw. Lemiesz gumowy – ze śladami znacznego zużycia eksploatacyjnego, listwy mocujące skorodowane. Konstrukcja metalowa – bez znacznych odkształceń, ślady wcześniejszych napraw. Ramie nośne – bez znacznych odkształceń, Płyta bazowa –bez odkształceń, Stacja elektrohydrauliczna w osłonie – brak możliwości weryfikacji działania instalacji. W trakcie oględzin nie okazano pulpitu sterowniczego. Pług kompletny w ogólnym średnim stanie zewnętrznym, zalecane jest wykonanie prac konserwacyjnych podzespołów i części układu hydraulicznego i mechanicznego z ewentualną wymianą przewodów. Przedmiot aktualnie nie produkowany, dostępne są serwisy naprawcze z częściami zamiennymi. Brak dokumentacji technicznej. | | | |

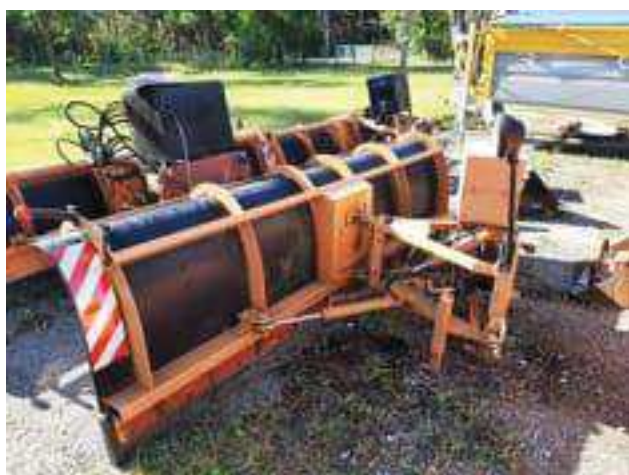
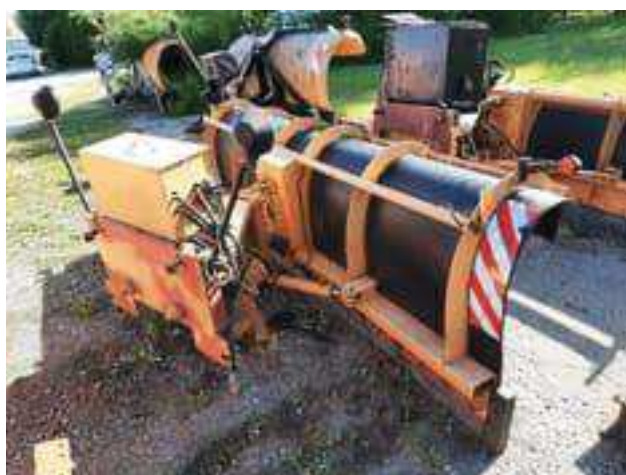
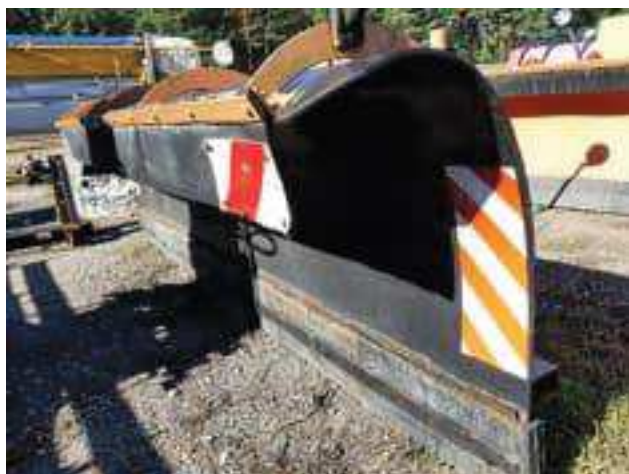
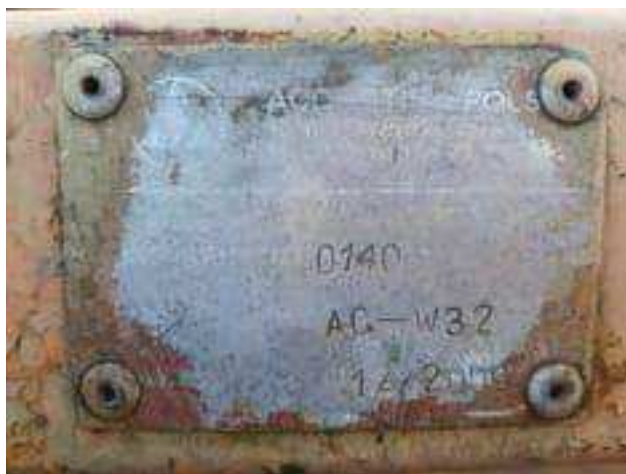
| Lp | Przedmiot | Marka/model | Rok produkcji | Kraj produkcji | Numer serii/fabryczny | Numer inwentarzowy | Ilość |
|---|---|---|---|---|---|---|---|
| Służy do odśnieżania powierzchni dróg, placów, parkingów, ścieżek rowerowych oraz wszystkich innych utwardzonych powierzchni drogowych i chodnikowych takich jak asfalt, kostka betonowa, brukowa, beton. Długość: 3250mm. Szerokość: 800mm. Wysokość: 800mm. | | | | Pług nie zainstalowany, brak możliwości weryfikacji działania poszczególnych podzespołów w trakcie pracy. Z zewnętrznych oględzin stwierdzono: Odkładnica ślady uszkodzeń bocznych z niewielkim pęknięciem. Lemiesz gumowy – ze śladami znacznej eksploatacji, miejscowe pęknięcie i rozdarcie. Konstrukcja metalowa – bez znacznych odkształceń, ze śladami korozji. Ramie nośne – bez znacznych odkształceń, ze śladami korozji. Płyta bazowa – bez odkształceń, ze śladami korozji. Stacja elektrohydrauliczna w osłonie – brak możliwości weryfikacji działania instalacji, obudowa skorodowana, wcześniejsze naprawy. Końcówki przewodów hydraulicznych częściowo skorodowane. W trakcie oględzin nie okazano pulpitu sterowniczego. Pług kompletny w ogólnym średnim stanie zewnętrznym, zalecane jest wykonanie prac konserwacyjnych podzespołów i części układu hydraulicznego i mechanicznego z ewentualną wymianą przewodów. Przedmiot aktualnie nie produkowany, dostępne są serwisy naprawcze z częściami zamiennymi. | | | |

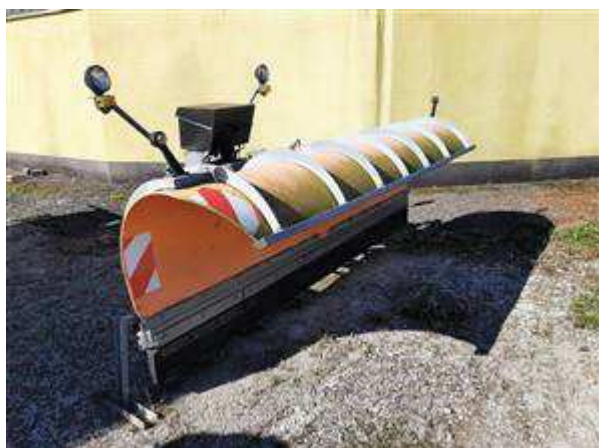
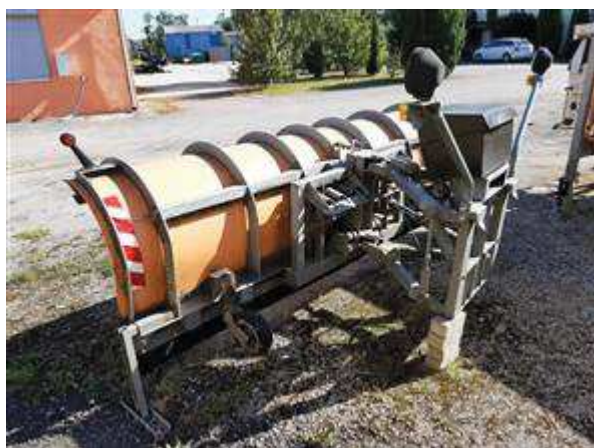
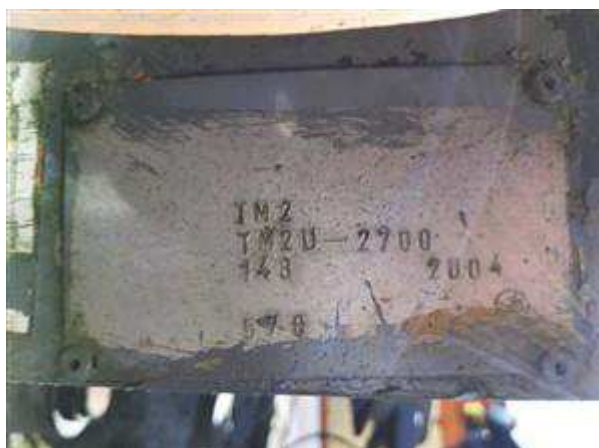
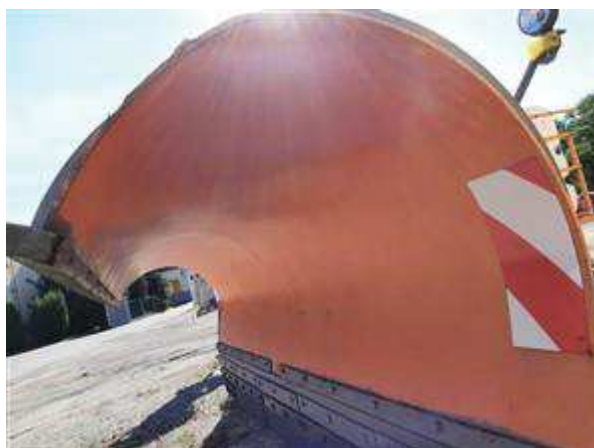
| Lp | Przedmiot | Marka/model | Rok produkcji | Kraj produkcji | Numer serii/fabryczny | Numer inwentarzowy | Ilość |
|---|---|---|---|---|---|---|---|
| Służy do odśnieżania powierzchni dróg, placów, parkingów, ścieżek rowerowych oraz wszystkich innych utwardzonych powierzchni drogowych i chodnikowych takich jak asfalt, kostka betonowa, brukowa, beton. Długość: 3200mm. Wysokość: 1200mm. Szerokość: 800mm. | | | | Pług nie zainstalowany, brak możliwości weryfikacji działania poszczególnych podzespołów w trakcie pracy. Z zewnętrznych oględzin stwierdzono: Odkładnica ślady uszkodzeń bocznych z niewielkim pęknięciem. Lemiesz gumowy – ze śladami znacznej eksploatacji, miejscowe pęknięcia. Konstrukcja metalowa – bez znacznych odkształceń, ze śladami korozji. Ramie nośne – bez znacznych odkształceń, ze śladami korozji. Płyta bazowa – bez odkształceń, ze śladami korozji. Stacja elektrohydrauliczna w osłonie – brak możliwości weryfikacji działania instalacji, obudowa skorodowana, wcześniejsze naprawy. Końcówki przewodów hydraulicznych częściowo skorodowane. W trakcie oględzin nie okazano pulpitu sterowniczego. Pług kompletny w ogólnym niedostatecznym stanie zewnętrznym, zalecane jest wykonanie prac konserwacyjnych podzespołów i części układu hydraulicznego i mechanicznego z ewentualną wymianą przewodów. Przedmiot aktualnie produkowany, dostępne są serwisy naprawcze z częściami zamiennymi. | | | |

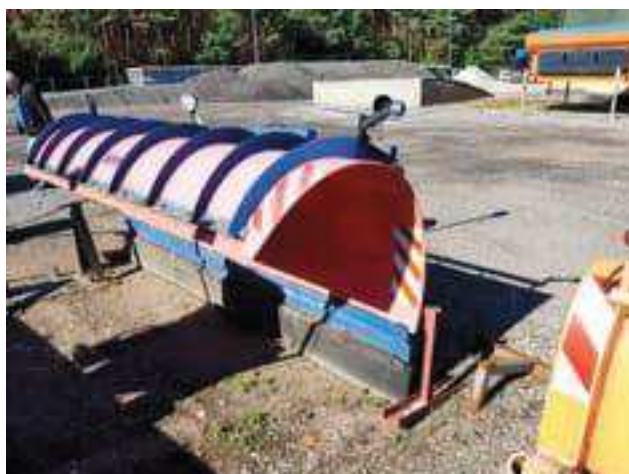
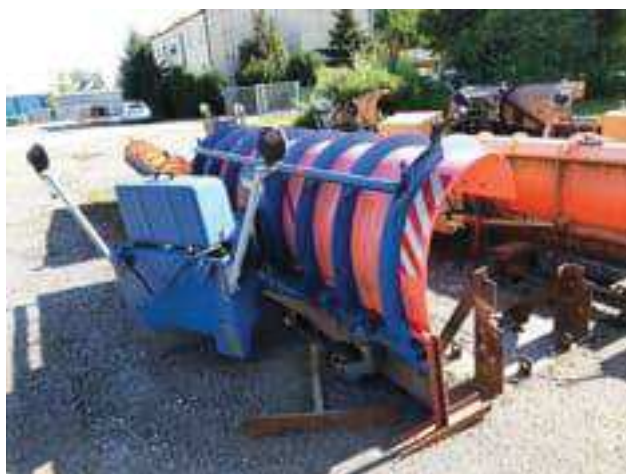
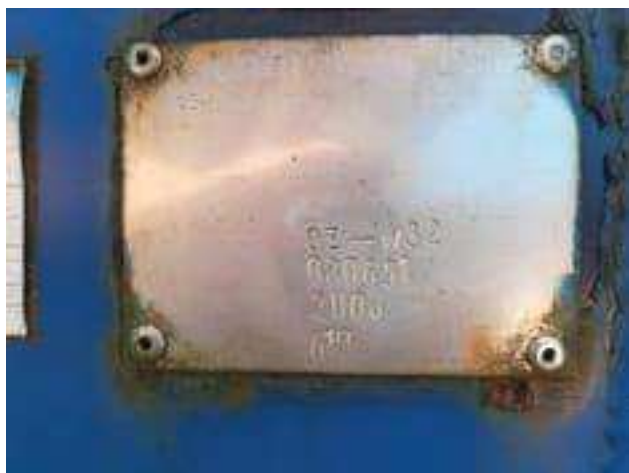
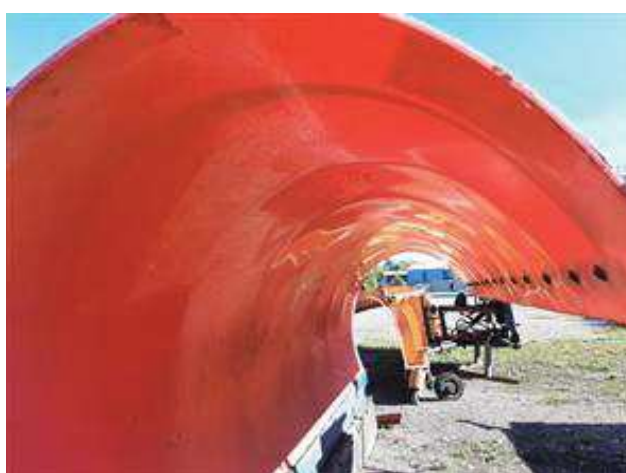
| Lp | Przedmiot | Marka/model | Rok produkcji | Kraj produkcji | Numer serii/fabryczny | Numer inwentarzowy | Ilość |
|---|---|---|---|---|---|---|---|
| Służy do odśnieżania powierzchni dróg, placów, parkingów, ścieżek rowerowych oraz wszystkich innych utwardzonych powierzchni drogowych i chodnikowych takich jak asfalt, kostka betonowa, brukowa, beton. Szerokość: 3250mm. Szerokość 800mm. Wysokość: 1280mm. Szerokość pracy kąt 30 stopni: 2771mm. Szerokość transportowa kąt 30 stopni: 2621mm, masa 610kg. | | | | Pług nie zainstalowany, brak możliwości weryfikacji działania poszczególnych podzespołów w trakcie pracy. Z zewnętrznych oględzin stwierdzono: Odkładnica ślady normalnej eksploatacji. Lemiesz gumowy – ze śladami eksploatacji, miejscowe pęknięcia. Konstrukcja metalowa – bez znacznych odkształceń, ze śladami korozji. Ramie nośne – bez znacznych odkształceń, ze śladami korozji. Płyta bazowa – bez odkształceń, ze śladami korozji. Stacja elektrohydrauliczna w osłonie – brak możliwości weryfikacji działania instalacji. Końcówki przewodów hydraulicznych częściowo skorodowane. W trakcie oględzin nie okazano pulpitu sterowniczego. Pług kompletny w ogólnym dobrym stanie zewnętrznym, zalecane jest wykonanie prac konserwacyjnych podzespołów i części układu hydraulicznego i mechanicznego z ewentualną wymianą przewodów. Przedmiot aktualnie nie produkowany, dostępne są serwisy naprawcze z częściami zamiennymi. | | | |

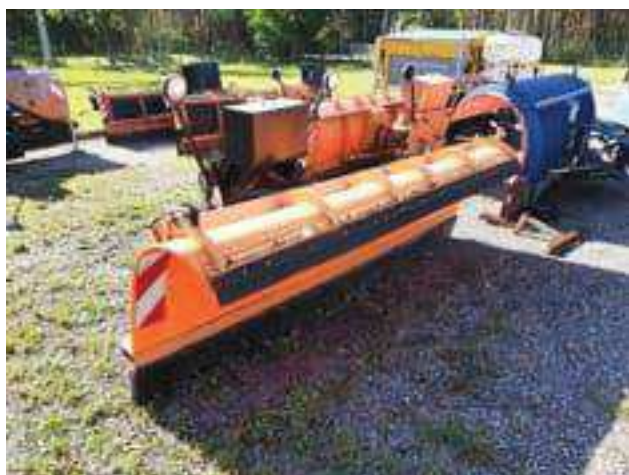
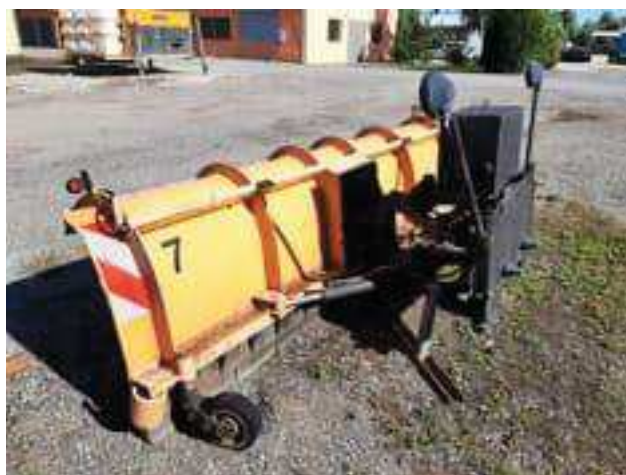
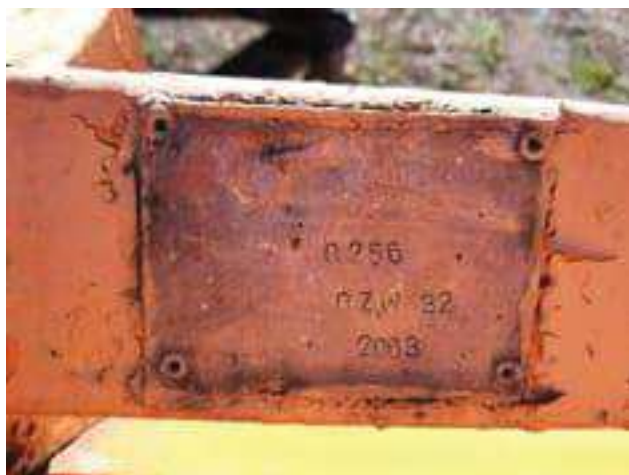
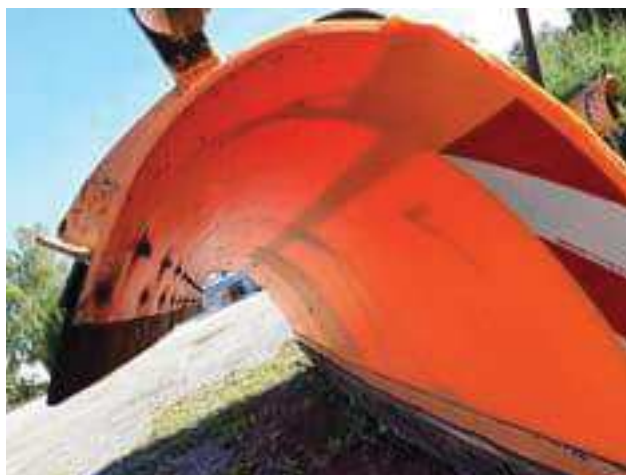
| Lp | Przedmiot | Marka/model | Rok produkcji | Kraj produkcji | Numer serii/fabryczny | Numer inwentarzowy | Ilość |
|---|---|---|---|---|---|---|---|
| Służy do odśnieżania powierzchni dróg, placów, parkingów, ścieżek rowerowych oraz wszystkich innych utwardzonych powierzchni drogowych i chodnikowych takich jak asfalt, kostka betonowa, brukowa, beton. Szerokość: 3200mm. Długość: 600mm. Wysokość: 900mm. Szerokość pracy kąt 30 stopni: 2771mm. Szerokość transportowa kąt 30 stopni: 2621mm | | | | Pług nie zainstalowany, brak możliwości weryfikacji działania poszczególnych podzespołów w trakcie pracy. Z zewnętrznych oględzin stwierdzono: Odkładnica ślady znacznej eksploatacji. Lemiesz gumowy – ze śladami znacznej eksploatacji, miejscowe pęknięcia. Konstrukcja metalowa – bez znacznych odkształceń, ze śladami intensywnej korozji. Ramie nośne – bez znacznych odkształceń, ze intensywnymi śladami korozji. Płyta bazowa – bez odkształceń, ze intensywnymi śladami korozji. Stacja elektrohydrauliczna w osłonie – brak możliwości weryfikacji działania instalacji, ślady intensywnej korozji. Końcówki przewodów hydraulicznych częściowo skorodowane. W trakcie oględzin nie okazano pulpitu sterowniczego. Pług kompletny w ogólnym średnim stanie zewnętrznym, zalecane jest wykonanie prac konserwacyjnych podzespołów i części układu hydraulicznego i mechanicznego z ewentualną wymianą przewodów. Przedmiot aktualnie nie produkowany, dostępne są serwisy naprawcze z częściami zamiennymi. | | | |

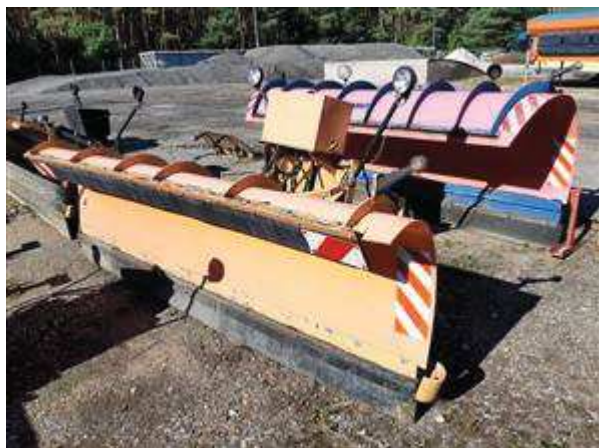
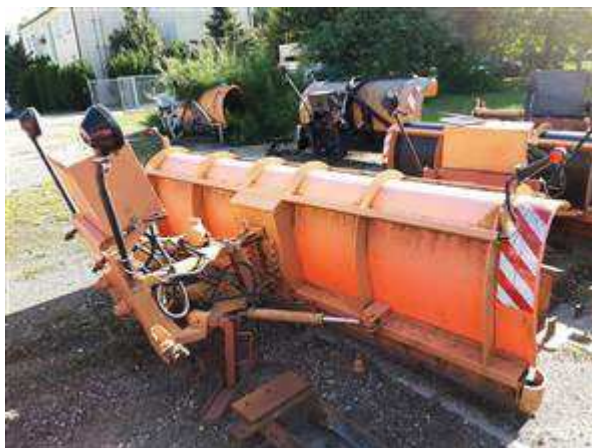
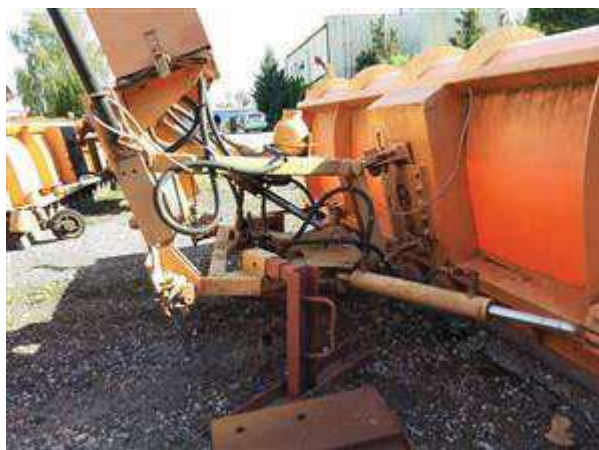
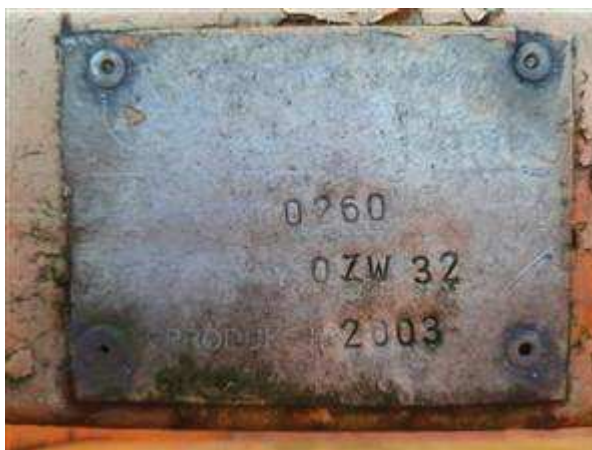
| Lp | Przedmiot | Marka/model | Rok produkcji | Kraj produkcji | Numer serii/fabryczny | Numer inwentarzowy | Ilość |
|---|---|---|---|---|---|---|---|
| Służy do odśnieżania powierzchni dróg, placów, parkingów, ścieżek rowerowych oraz wszystkich innych utwardzonych powierzchni drogowych i chodnikowych takich jak asfalt, kostka betonowa, brukowa, beton. Szerokość: 3200mm. Długość: 450mm. Wysokość: 1000mm. Szerokość pracy kąt 30 stopni: 2771mm. Szerokość transportowa kąt 30 stopni: 2621mm. | | | | Pług nie zainstalowany, brak możliwości weryfikacji działania poszczególnych podzespołów w trakcie pracy. Z zewnętrznych oględzin stwierdzono: Odkładnica ślady znacznej eksploatacji. Lemiesz gumowy – ze śladami znacznej eksploatacji. Konstrukcja metalowa – bez znacznych odkształceń, ze śladami korozji. Ramie nośne – bez znacznych odkształceń, ze intensywnymi śladami korozji. Płyta bazowa – bez odkształceń, ze śladami korozji. Stacja elektrohydrauliczna w osłonie – brak możliwości weryfikacji działania instalacji, ślady intensywnej korozji. Końcówki przewodów hydraulicznych częściowo skorodowane. W trakcie oględzin nie okazano pulpitu sterowniczego. Pług kompletny w ogólnym średnim stanie zewnętrznym, zalecane jest wykonanie prac konserwacyjnych podzespołów i części układu hydraulicznego i mechanicznego z ewentualną wymianą przewodów. Przedmiot aktualnie nie produkowany, dostępne są serwisy naprawcze z częściami zamiennymi. | | | |

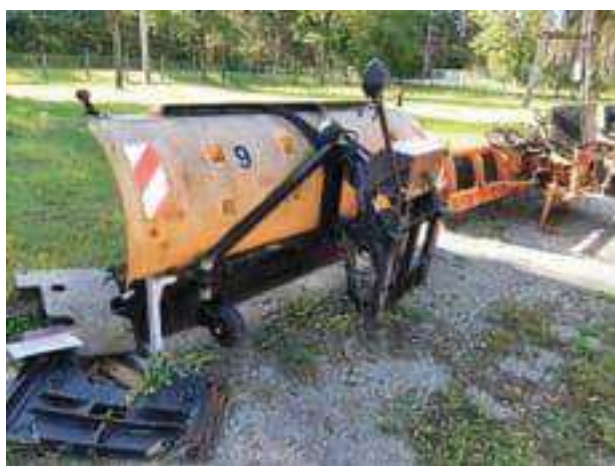
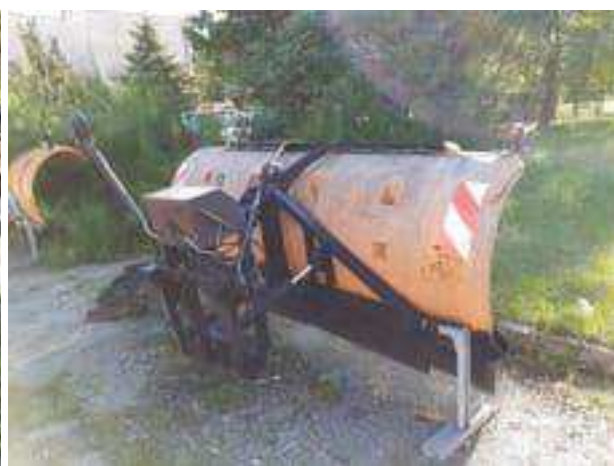
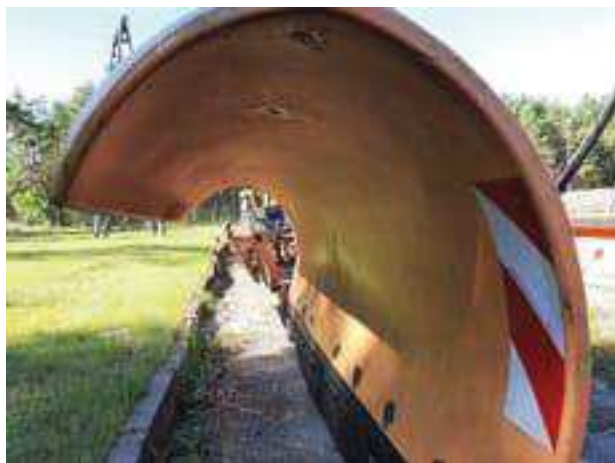
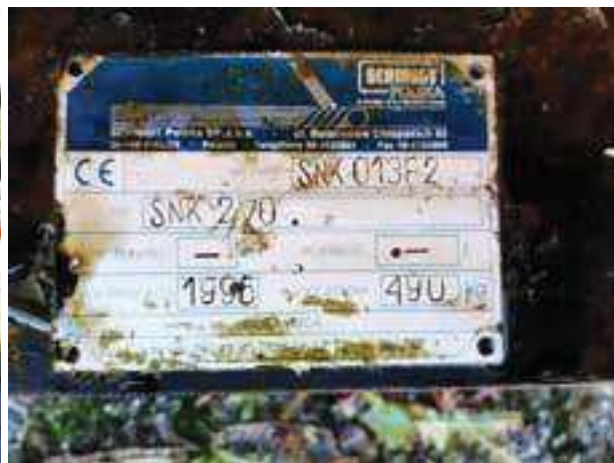
| Lp | Przedmiot | Marka/model | Rok produkcji | Kraj produkcji | Numer serii/fabryczny | Numer inwentarzowy | Ilość |
|---|---|---|---|---|---|---|---|
| Służy do odśnieżania powierzchni dróg, placów, parkingów, ścieżek rowerowych oraz wszystkich innych utwardzonych powierzchni drogowych i chodnikowych takich jak asfalt, kostka betonowa, brukowa, beton. Szerokość robocza: 3000mm. Wysokość 1400mm, Szerokość 1100mm. masa: 490kg. Napęd elektrohydrauliczny. | | | | Plug nie zainstalowany, brak możliwości weryfikacji działania poszczególnych podzespołów w trakcie pracy. Z zewnętrznych oględzin stwierdzono: Odkładnica ślady znacznego zużycia eksploatacyjnego, miejscowe pęknięcia. Lemiesz gumowy – ze śladami znacznego zużycia, miejscowe pęknięcie. Konstrukcja metalowa – bez znacznych odkształceń, ze śladami korozji i wcześniejszych napraw. Ramie nośne – bez znacznych odkształceń, ze śladami korozji. Płyta bazowa – bez odkształceń, ze śladami korozji. Stacja elektrohydrauliczna w osłonie – brak możliwości weryfikacji działania instalacji, oświetlenie uszkodzone. Końcówki przewodów hydraulicznych częściowo nieznaczny nalot korozji. W trakcie oględzin nie okazano pulpitu sterowniczego. Plug kompletny w ogólnym niedostatecznym stanie zewnętrznym, zalecane jest wykonanie prac konserwacyjnych podzespołów i części układu hydraulicznego i mechanicznego z ewentualną wymianą przewodów. Przedmiot aktualnie nie produkowany, dostępne są serwisy naprawcze z częściami zamiennymi. | | | |

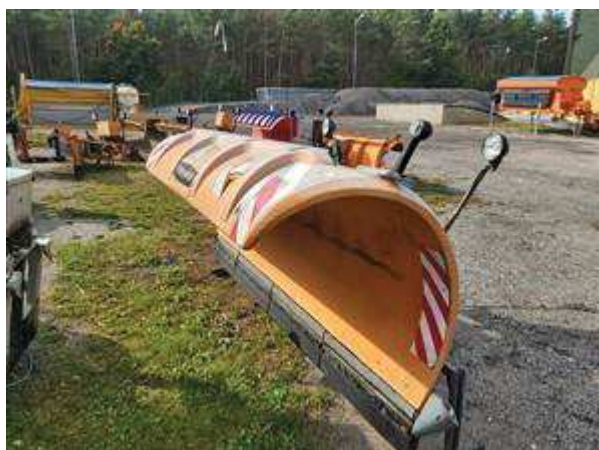
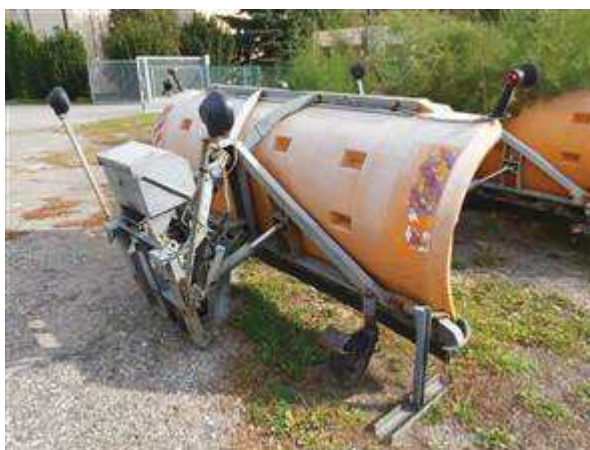
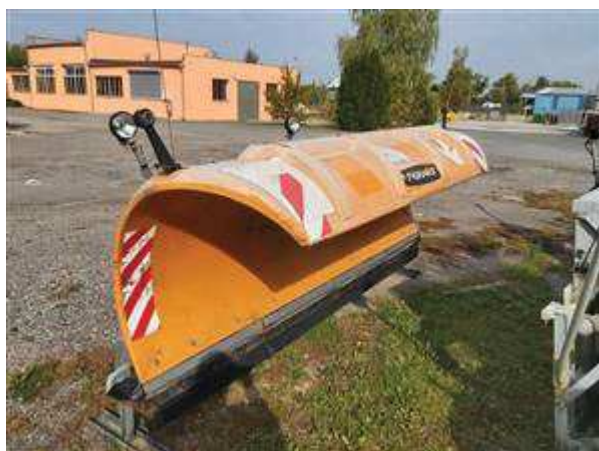
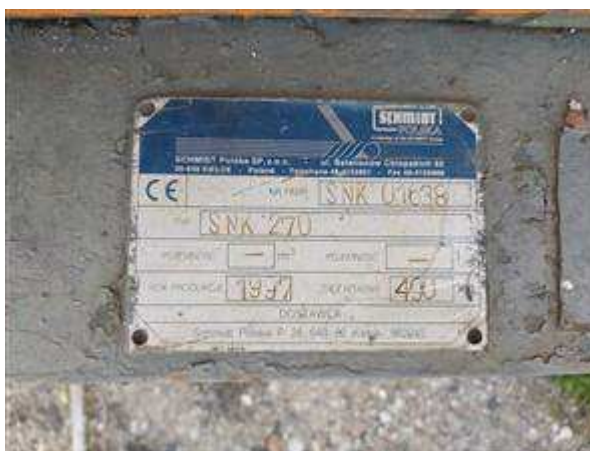
| Lp | Przedmiot | Marka/model | Rok produkcji | Kraj produkcji | Numer serii/fabryczny | Numer inwentarzowy | Ilość |
|---|---|---|---|---|---|---|---|
| Szerokość robocza: 300 cm. Ciężar własny: 490kg. Napęd elektrohydrauliczny. Hydraulicznie regulowany kąt. Służy do odśnieżania powierzchni dróg, placów, parkingów, ścieżek rowerowych oraz wszystkich innych utwardzonych powierzchni drogowych i chodnikowych takich jak asfalt, kostka betonowa, brukowa, beton. | | | | Pług nie zainstalowany, brak możliwości weryfikacji działania poszczególnych podzespołów w trakcie pracy. Z zewnętrznych oględzin stwierdzono: Odkładnica ślady znacznego zużycia eksploatacyjnego, miejscowe pęknięcia. Lemiesz gumowy – ze śladami znacznego zużycia, miejscowe pęknięcie. Konstrukcja metalowa – bez znacznych odkształceń, ze śladami korozji i wcześniejszych napraw. Ramie nośne – bez znacznych odkształceń, ze śladami korozji. Płyta bazowa – bez odkształceń, ze śladami korozji. Stacja elektrohydrauliczna w osłonie – brak możliwości weryfikacji działania instalacji, oświetlenie uszkodzone. Końcówki przewodów hydraulicznych częściowo nieznaczny nalot korozji. W trakcie oględzin nie okazano pulpitu sterowniczego. Pług kompletny w ogólnym średnim stanie zewnętrznym, zalecane jest wykonanie prac konserwacyjnych podzespołów i części układu hydraulicznego i mechanicznego z ewentualną wymianą przewodów. Przedmiot aktualnie nie produkowany, dostępne są serwisy naprawcze z częściami zamiennymi. | | | |

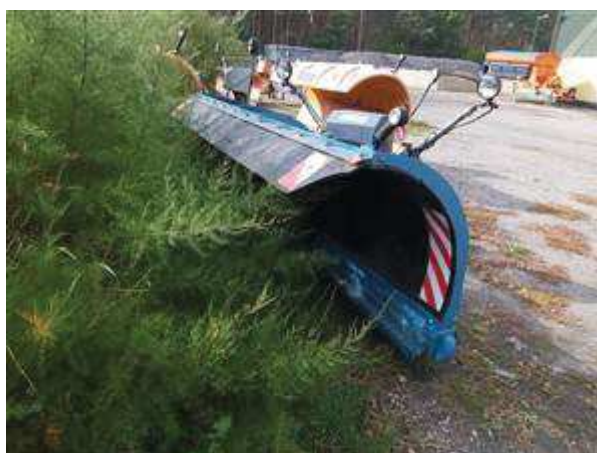
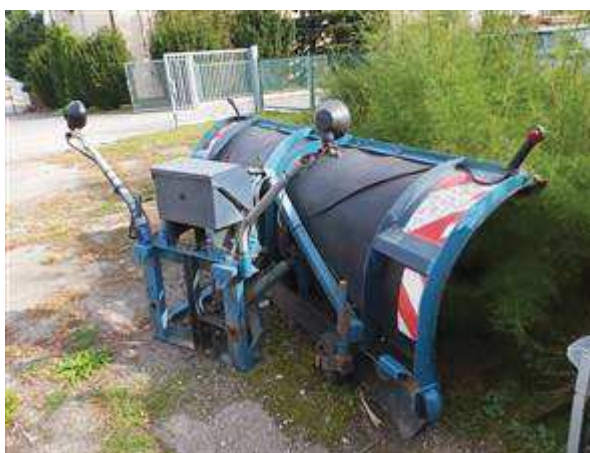
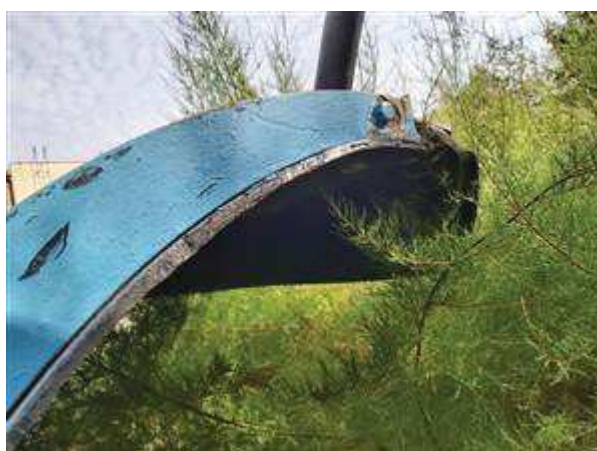
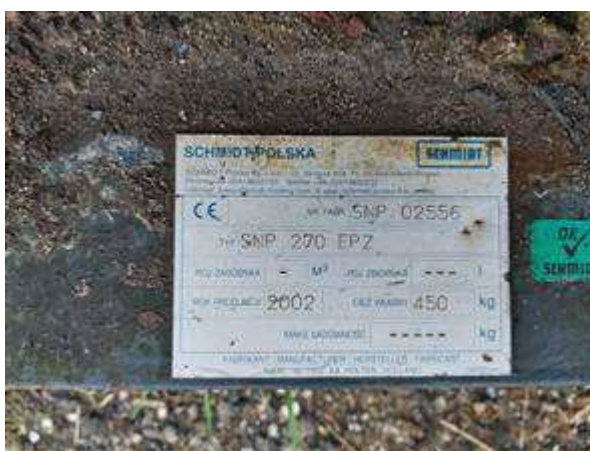
| Lp | Przedmiot | Marka/model | Rok produkcji | Kraj produkcji | Numer serii/fabryczny | Numer inwentarzowy | Ilość |
|---|---|---|---|---|---|---|---|
| Służy do odśnieżania powierzchni dróg, placów, parkingów, ścieżek rowerowych oraz wszystkich innych utwardzonych powierzchni drogowych i chodnikowych takich jak asfalt, kostka betonowa, brukowa, beton. Szerokość: 850mm. Długość: 3000mm. Wysokość: 1180mm. Masa 450kg. | | | | Pług nie zainstalowany, brak możliwości weryfikacji działania poszczególnych podzespołów w trakcie pracy. Z zewnętrznych oględzin stwierdzono: Odkładnica ślady znacznego zużycia eksploatacyjnego. Lemiesz gumowy – ze śladami znacznego zużycia, miejscowe pęknięcie. Konstrukcja metalowa – bez znacznych odkształceń, ze śladami intensywnej korozji i wcześniejszych napraw. Ramie nośne – bez znacznych odkształceń, ze śladami korozji. Płyta bazowa – bez odkształceń, ze śladami korozji. Stacja elektrohydrauliczna w osłonie – brak możliwości weryfikacji działania instalacji. Końcówki przewodów hydraulicznych częściowo skorodowane. W trakcie oględzin nie okazano pulpitu sterowniczego. Pług kompletny w ogólnym średnim stanie zewnętrznym, zalecane jest wykonanie prac konserwacyjnych podzespołów i części układu hydraulicznego i mechanicznego z ewentualną wymianą przewodów. Przedmiot aktualnie nie produkowany, dostępne są serwisy naprawcze z częściami zamiennymi. Brak dokumentacji technicznej. Brak tabliczki znamionowej. | | | |

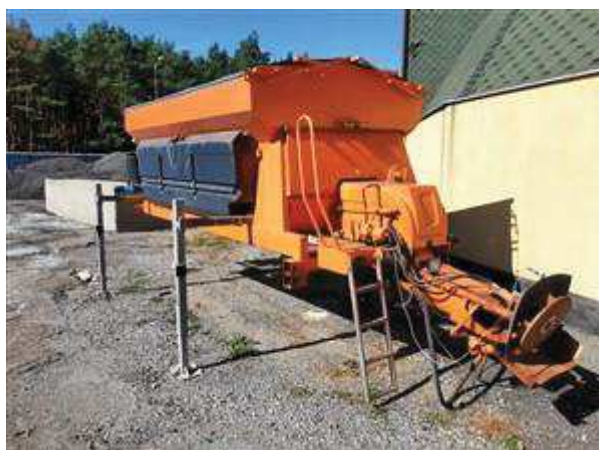
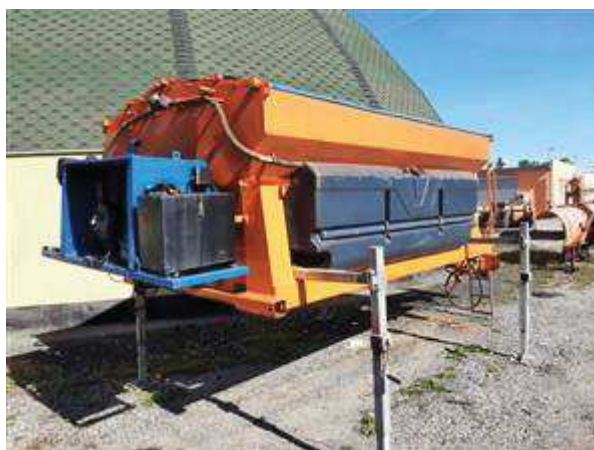
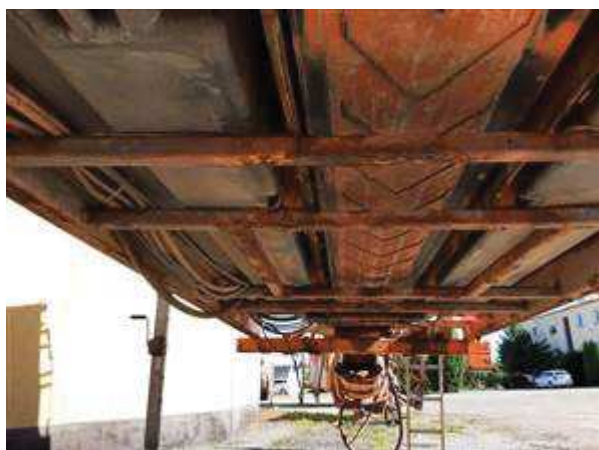
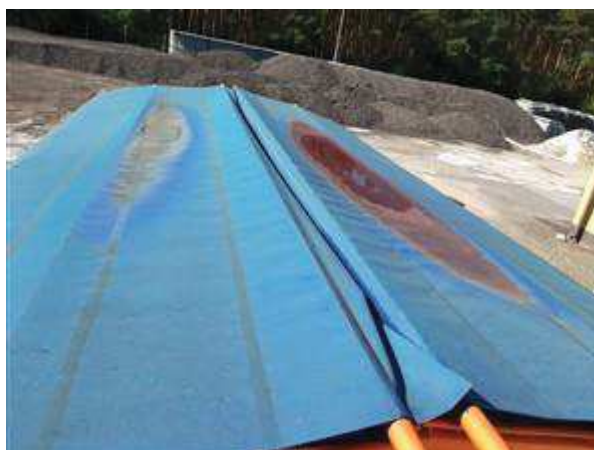
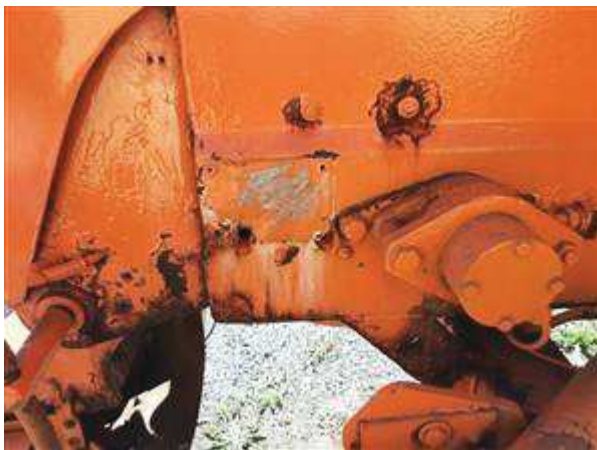
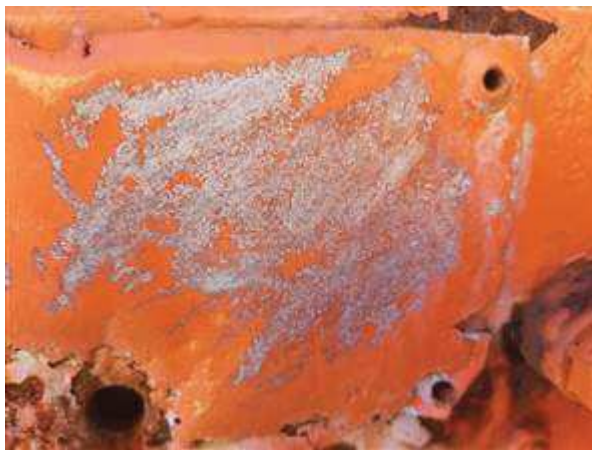
| Lp | Przedmiot | Marka/model | Rok produkcji | Kraj produkcji | Numer serii/fabryczny | Numer inwentarzowy | Ilość |
|---|---|---|---|---|---|---|---|
| Posypywarki są stosowane do rozrzucania: soli, piasku, chlorku wapnia, mocznika, żwiru. Wysokość: 1300mm. Długość: 4020mm. Szerokość: 1910mm. Pojemność zasobnika 5m <sup>3</sup> , pojemność zbiornika 2200l. Silnik wysokoprężny 1D81S, chłodzony powietrzem, pojemność 667cm <sup>3</sup> . | | | | W trakcie oględzin urządzenie unieruchomione, brak możliwości weryfikacji działania i poprawności działania. Z informacji uzyskanych podczas oględzin wynika, że urządzenie wyłączone jest z eksploatacji od kilku lat. Podczas oględzin stwierdzono: konstrukcja ramy nośnej w znacznym stopniu silnie skorodowana, ślady wcześniejszych napraw, instalacja hydrauliczna skorodowana, silnik napędowy – obudowa z osprzętem silnie skorodowana, widoczne wycieki, urządzenie rozsypujące z napędem silnie skorodowane, krata przestrzeni ładunkowej silnie skorodowana, taśmociąg ze śladami zużycia, spękań, wałki skorodowane. Pulpitu sterującego nie okazano. Z zewnętrznych oględzin urządzenie wymaga przeprowadzenia weryfikacji stanu technicznego w warunkach warsztatowych oraz naprawy w znacznym zakresie, ogólny stan niedostateczny. Brak dokumentacji technicznej. Tabliczka znamionowa nieczytelna. | | | |
