DOROTA DAKOWICZ

## Domy z polan opałowych we wsi Płoskie w gminie Zabłudów (inwentaryzacja)

HOUSES MADE OF FIREWOOD LOGS IN THE VILLAGE OF PŁOSKIE, ZABŁUDÓW COMMUNE  
(SURVEY)

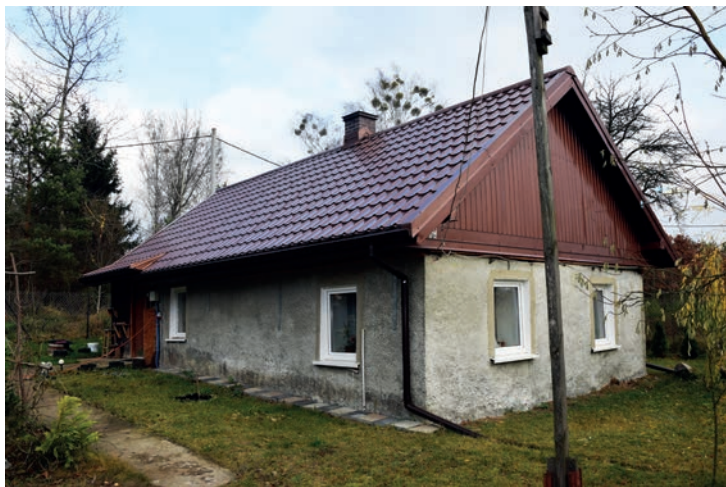
2. Płoskie nr 19 – widok na budynek z zewnątrz.

**Płoskie No. 19 – view of the building from the outside.**

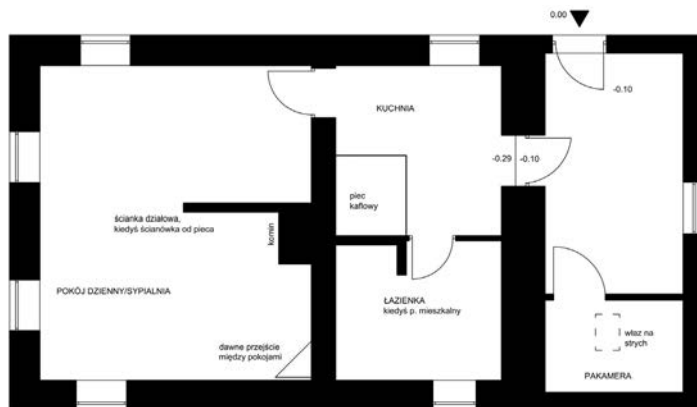
3. Płoskie nr 19 – rzut.  
Rys. D. Dakowicz  
Płoskie No. 19 – plan view.  
Drawing by D. Dakowicz

Wymiary zewnętrzne budynku to ok. 6,2 m × 11,5 m. Powierzchnia użytkowa to niecałe 49 m<sup>2</sup>. Wejście do budynku prowadzi do dwuizbowej przybudówki ze strony północno-zachodniej. Pierwszym pomieszczeniem jest sieni z niewielkim oknem, wyposażona w tapczan, szafę, półki, jest tam także miejsce do pozostawienia obuwia oraz kuchnia letnia. Drugim pomieszczeniem jest pakamera. Z niej, poprzez właz w stropie, można dostać się na nieużytkowy strych. Z sieni przechodzi się do pierwotnej części budynku, najważniejszego pomieszczenia wiejskich domów – kuchni. Znajdują się tam niewielki ciąg kuchenny oraz piec kaflowy.

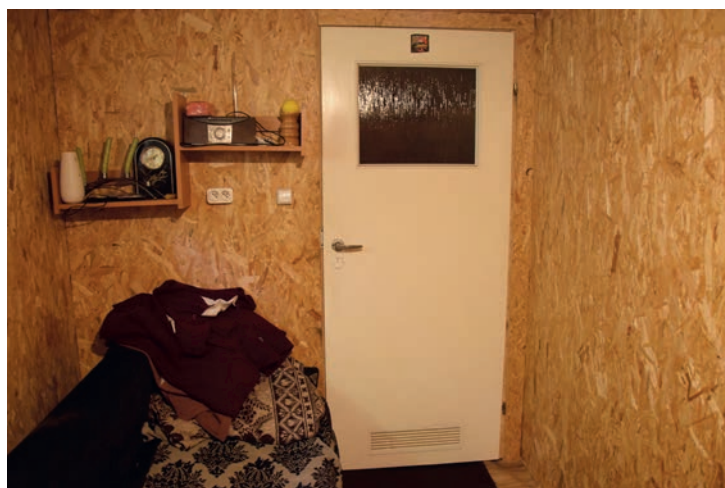
4. Sieni z widokiem na drzwi do pakamery. Fot. D. Dakowicz, 2019  
Vestibule with a view of the storeroom door. Photo by D. Dakowicz, 2019

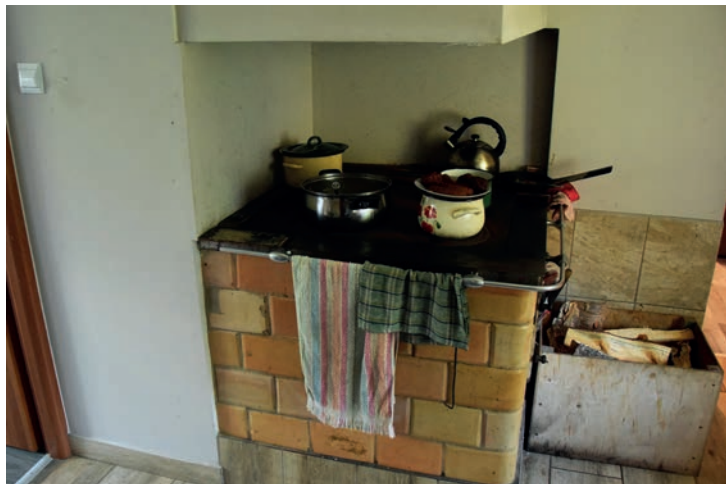
5. Piec kaflowy.  
Fot. D. Dakowicz, 2019  
Tile stove. Photo by  
D. Dakowicz, 2019

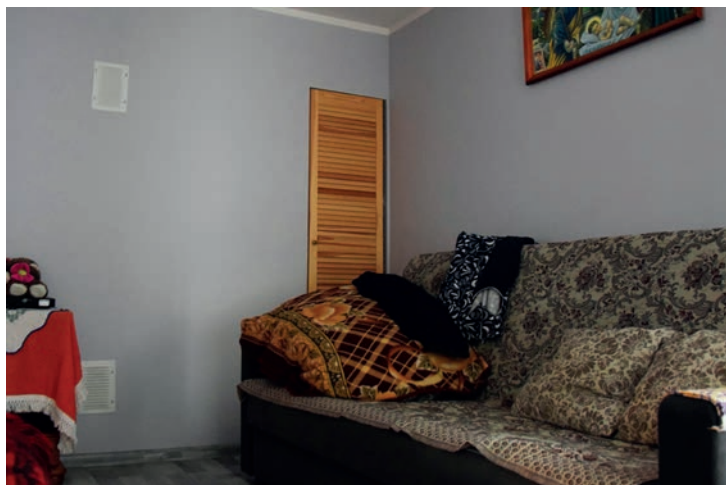
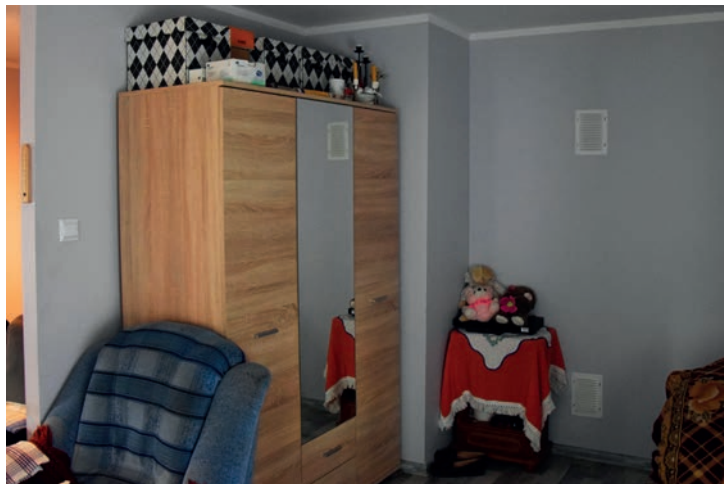
7. Widok na komin i ściankę  
działową zastępującą  
ścianówkę.

View of the chimney and the  
partition wall replacing the  
wall-embedded Poldlasie-  
style tile stove (ścianówka).  
Photo by D. Dakowicz, 2019

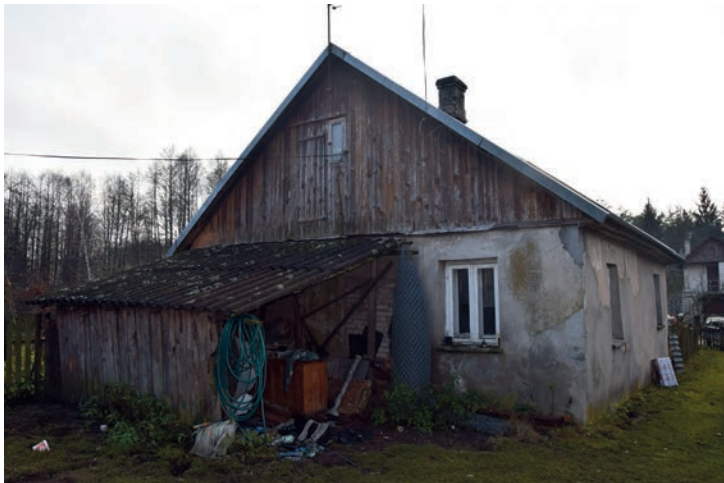
8. Płoskie nr 18 – widok na budynek z zewnątrz.  
Fot. D. Dakowicz, 2019  
**Płoskie No. 18 – view of the building from the outside.**  
Photo by D. Dakowicz, 2019

- W latach pięćdziesiątych XX w. pokój na lewo od sieni został pobielony i zagospodarowany na mieszkalny.
- Na początku lat osiemdziesiątych XX w. ściany zostały „złapane” klamrą. Przy budowie nie przewidziano, że postawienie najpierw krótszych, a później bocznych sprawi, że budynek nie będzie sztywny, a ściany będą się rozjeżdżać.

- W latach dziewięćdziesiątych XX w. przeprowadzono generalny remont. Zewnętrzne ściany pokryto tynkiem, wymieniono wszystkie okna, poza tymi w pokoju znajdującym się na lewo od sieni. Został także przebudowany dach. Szczyty z gliny za bardzo obciążały ściany i przyczyniały się do odchodzenia ich od siebie do takiego stopnia, że część ściany kuchni zawaliła się i musiała być poprawiana. Wymieniono poszycie i szczyty oraz podłogę strychu, krokwie zostały oryginalne.

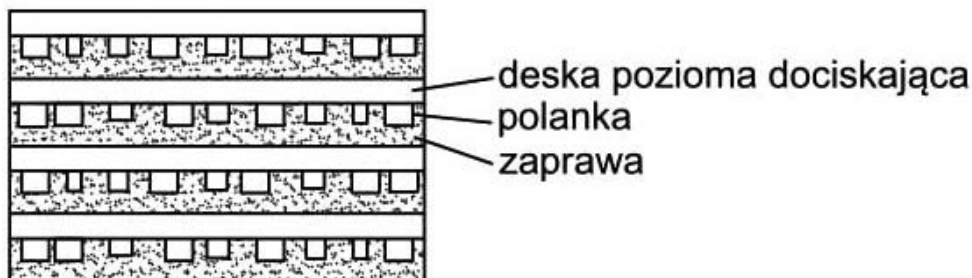
Ściany mają grubość 50 cm. Polanka układano na zaprawie i przyciskano poziomym elementem o przekroju zbliżonym do przekroju poprzecznego polan. Zaprawę wykonano z gliny, wapna i prawdopodobnie z piasku. Przed otynkowa-

12. Schemat konstrukcji ścian. Rys. D. Dakowicz  
Wall structure outline; drawing by D. Dakowicz

niem ścian zewnętrznych zaprawa wykruszała się spomiędzy polan. Była więc ona raczej słaba, z niedostateczną ilością spoiwa. Ściany pierwotnie były bielone gliną od wewnątrz.

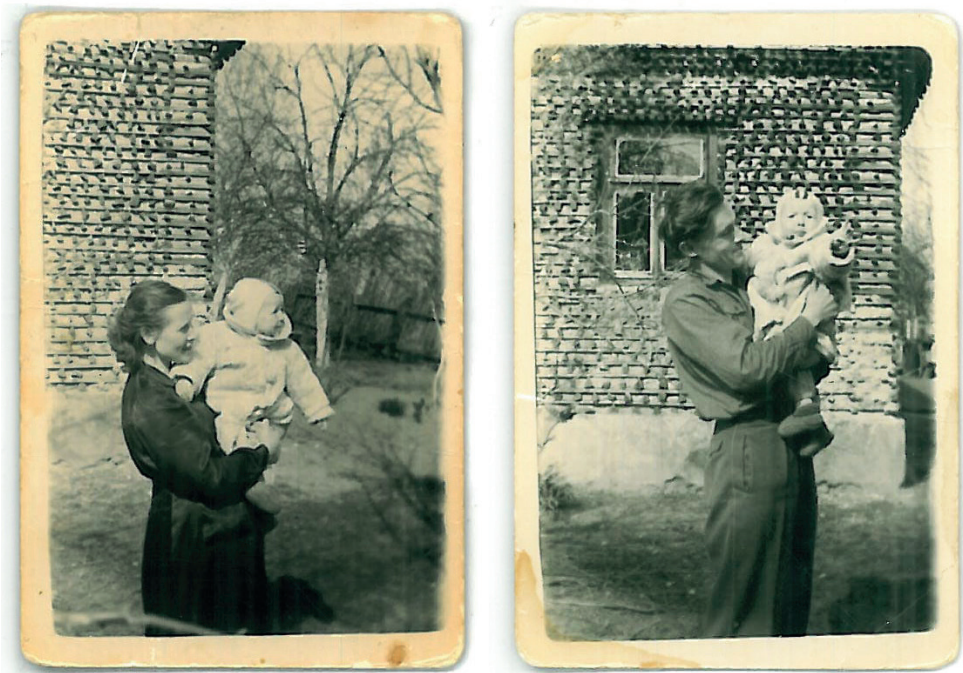
13. Widoki na nieotynkowane ściany budynku. Fot. z archiwum właścicieli, lata 1956–1957  
**Views of the unplastered building. Photo from the owners' archive, 1956–1957**

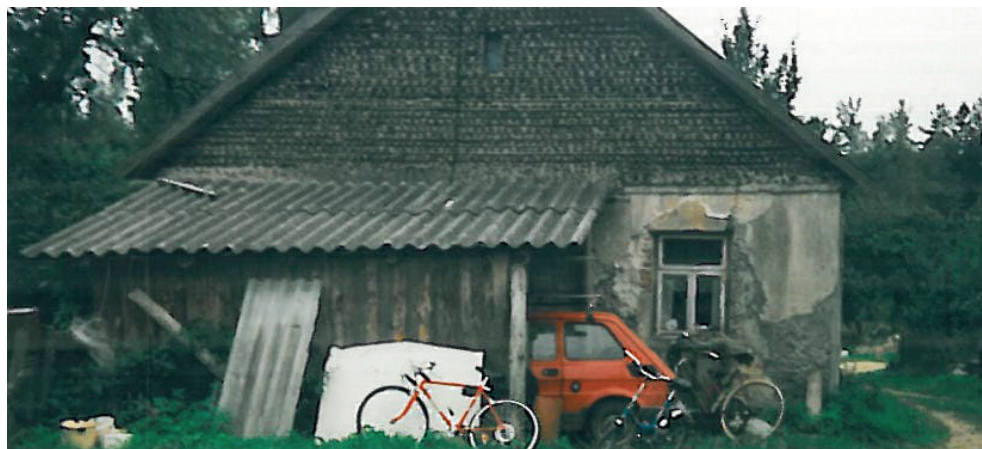
14. Widok na nieistniejący już szczyt. Fot. z archiwum właścicieli, lata dziewięćdziesiąte XX w.  
View of the now-gone gable. Photo from the owners' archive, 1990s

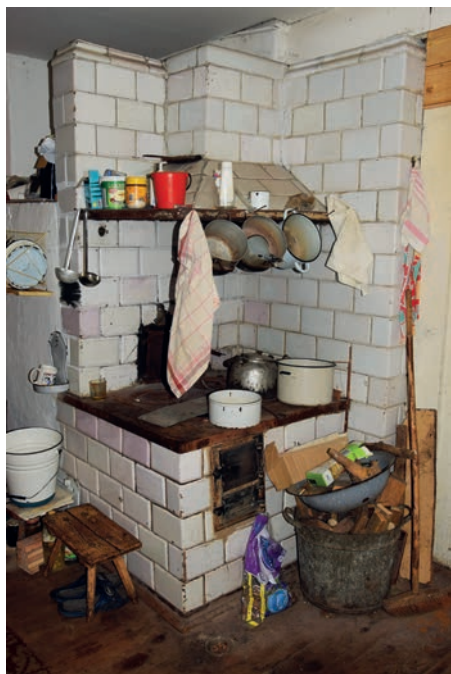
Dom jest ogrzewany jedynie za pomocą pieca kaflowego umieszczonego w centrum budynku. Piec z częścią chlebową w kuchni i ścianówką z dodatkowym paleniskiem w pokoju mieszkalnym jest zachowany w oryginalnym stanie, wciąż tak samo sprawny. Przy budowie prawdopodobnie został zrobiony jakiś błąd w konstrukcji pieca przy kominie, przez co w kuchni jest stosunkowo chłodno.

15. Piec kaflowy. Fot. D. Dakowicz, 2019  
Tile stove. Photo by D. Dakowicz, 2019
