# To nie powinno się zdarzyć WYPADKI. KATASTROFY

## **KGHM „Polska Miedź” S.A. O/ZG „Polkowice-Sieroszowice” w Kaźmierzowie**

## **SRK S.A. w Bytomiu Oddział Centralny Zakład Odwadniania Kopalń, Pompownia Stacjonarna „Centrum” w Bytomiu**

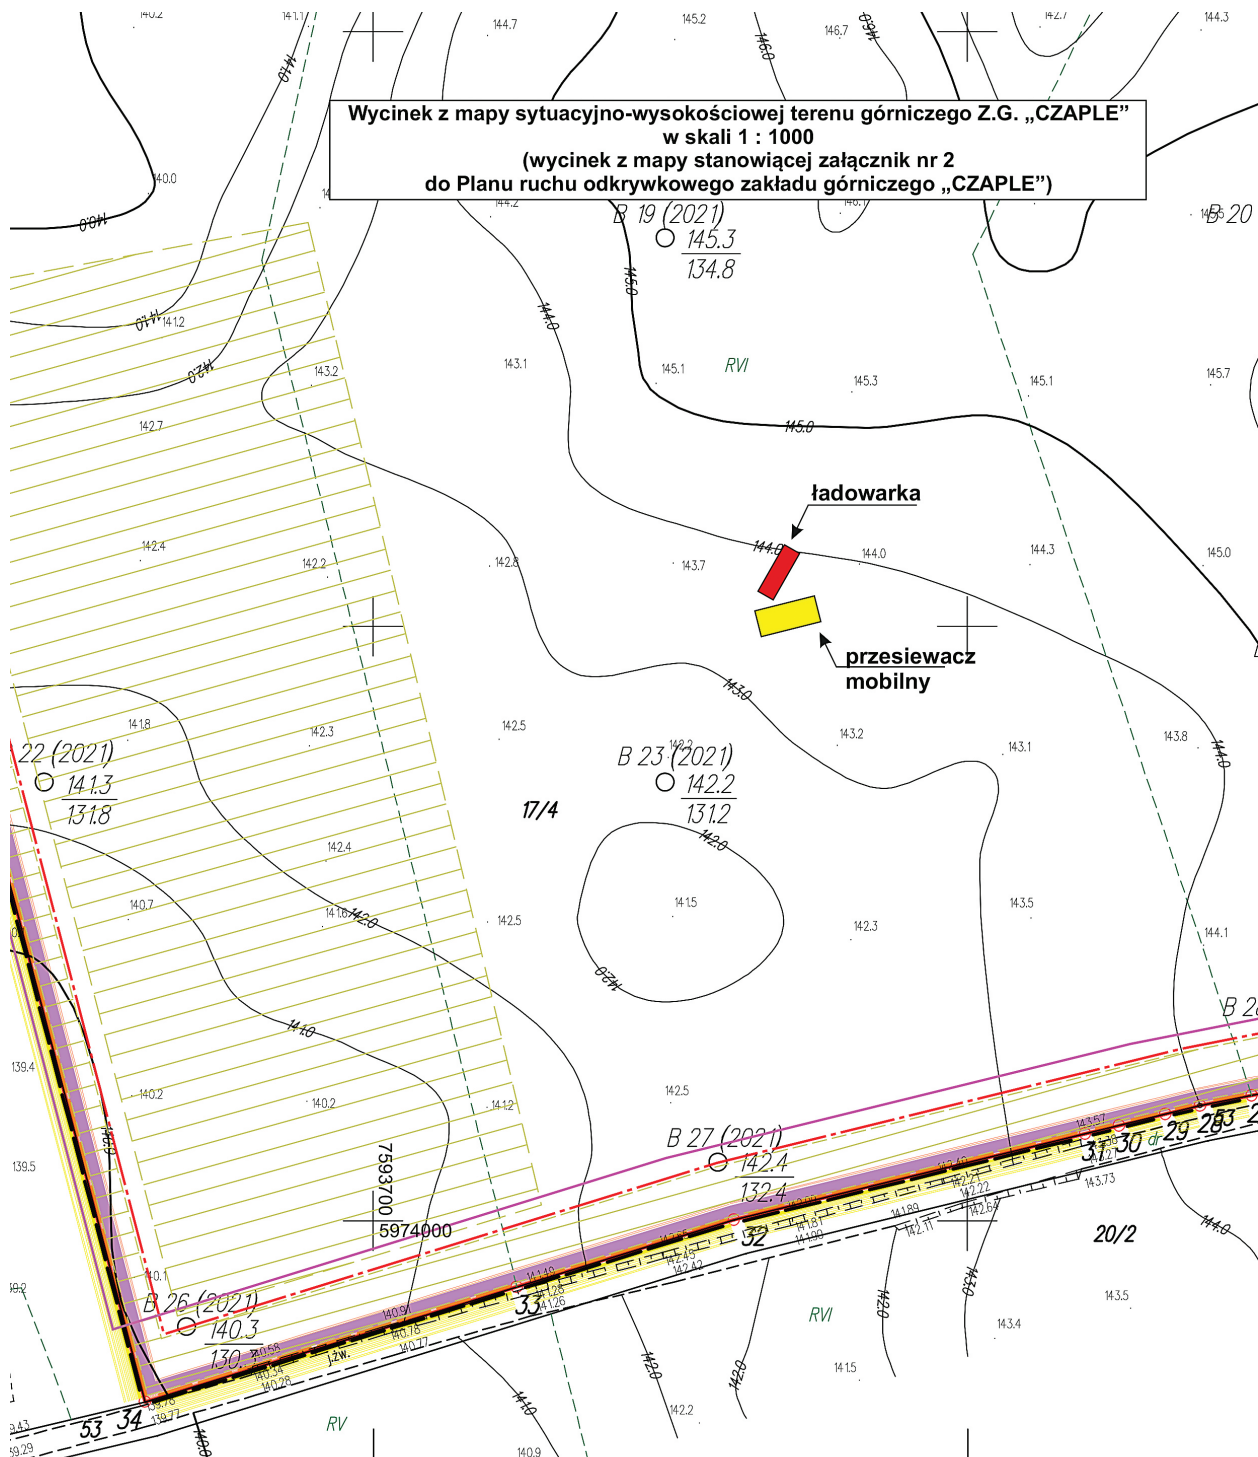
## Mapa sytuacyjno- wysokościowa i wyrobisk górniczych

Wypadek ciężki zaistniał 16 maja 2025 r. W tym dniu w odkrywkowym ZG „Czaple” prowadzono eksploatację kopaliny ładowarką VOLVO L220 z jednoczesnym załadunkiem na kosz zasypowy mobilnego przesiewacza Finley Terex 694, zlokalizowanego w centralnej części wyrobiska, i sortowanie. Obsługę ładowarki oraz mobilnego przesiewacza Finley Terex 694 prowadził pracow-

Około godziny 13<sup>30</sup> operator ładowarki wykonywał czynności związane z usunięciem awarii technicznej mobilnego przesiewacza, tj. likwidował wysunięcie się poza taśmę transportową przenośnika odbierającego kopalinę podawaną przez przenośnik taśmowy spod kosza zasypowego gumowego fartucha pełniącego rolę zgarniaka, który stanowi zabezpieczenie przed wysypywaniem się transportowanej kopaliny poza tę taśmę. Podczas wykonywania tych czynności, realizowanych przy załączonym przesiewaczu, operator doznał urazów. Naocznych świadków zdarzenia nie było. Leżącego na ziemi operatora ładowarki VOLVO L220 zauważył operator drugiej ładowarki, który prowadził załadunek na inny mobilny przesiewacz, o czym poinformował przez CB radio około godziny 13<sup>40</sup> osobę obsługującą wagę. Po udzieleniu pomocy przez zespół ratowników poszkodowanego przewieziono do szpitala.

Przyczyną wypadku było wykonywanie czynności na przenośniku będącym w ruchu, którego elementy ruchome nie były osłonięte.
