PILNY KOMUNIKAT DOTYCZĄCY BEZPIECZEŃSTWA STOSOWANIA

REMISOL Advance

REF	UDI	Wersja oprogramowania
D27575 – REMISOL Advance Zestaw instalacyjny oprogramowania: D31037 Zestaw aktualizacyjny RADV V2.5, DVD D31038 Zestaw MSK serwer i klient RADV V2.5, USB	15099590802073	Wersja 2.5

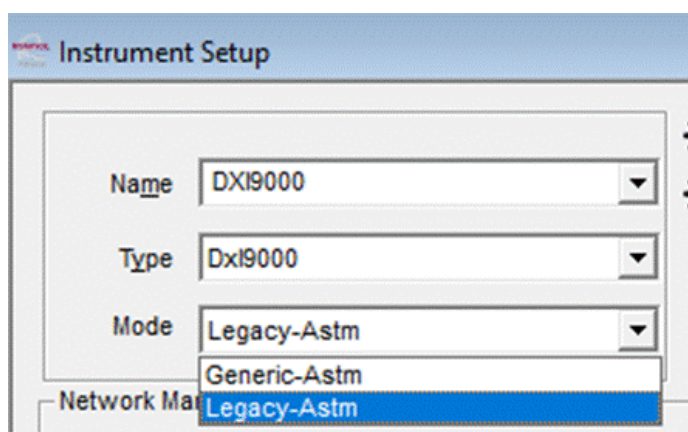
Załącznik 1 – Weryfikacja ustawień sterownika

Należy upewnić się, że wszystkie podłączone urządzenia DxI9000 są ustawione w **trybie Legacy-Astm**.

1. Na pasku menu Remisol wybierz: Środowisko (Environment) – Konfiguracja urządzenia (Instrument Setup)
2. Wybierz nazwę (Name) urządzenia DxI9000
3. Sprawdź, czy opcja trybu (Mode) jest ustawiona na Legacy-Astm
