**ANEKS PROGRAMU PRAC KONSERWATORSKICH
TARASU Z KAMIENIA NATURALNEGO
PROGRAM PRAC KONSERWATORSKICH PARTERU BUDYNKU
INSTYTUTU EKSPERTYZ SĄDOWYCH
W NAROŻU ULIC WESTERPLATTE 9
I MARI SKŁODOWSKIEJ CURIE 1 W KRAKOWIE**

Opracowanie:
mgr Katarzyna Feć-Sfora
Kraków 2025

1. KARTA TYTUŁOWA

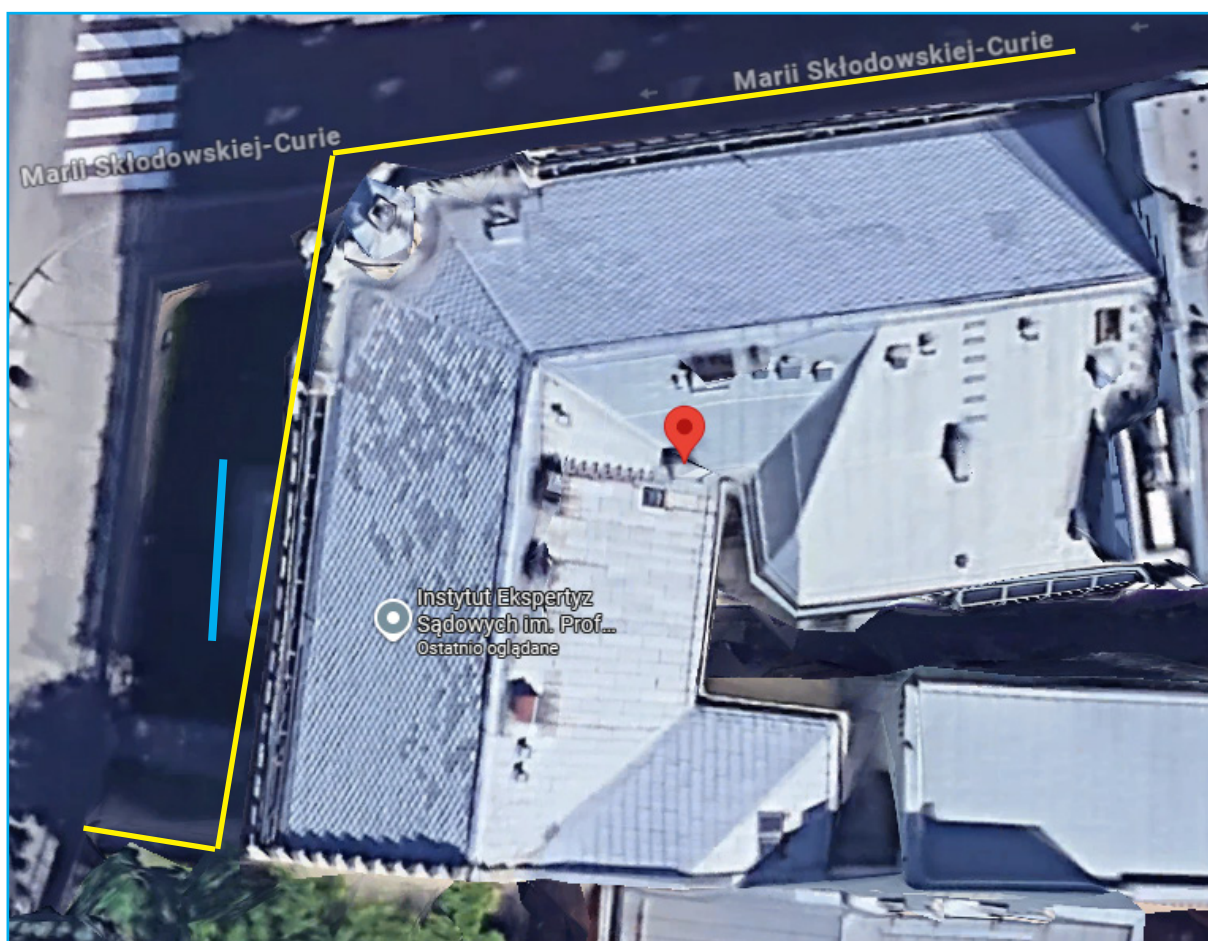
Rzut parteru z Google Maps z oznaczonym obszarem prac przy tynkach (na żółto) oraz odwodnieniu tarasu (na niebiesko):

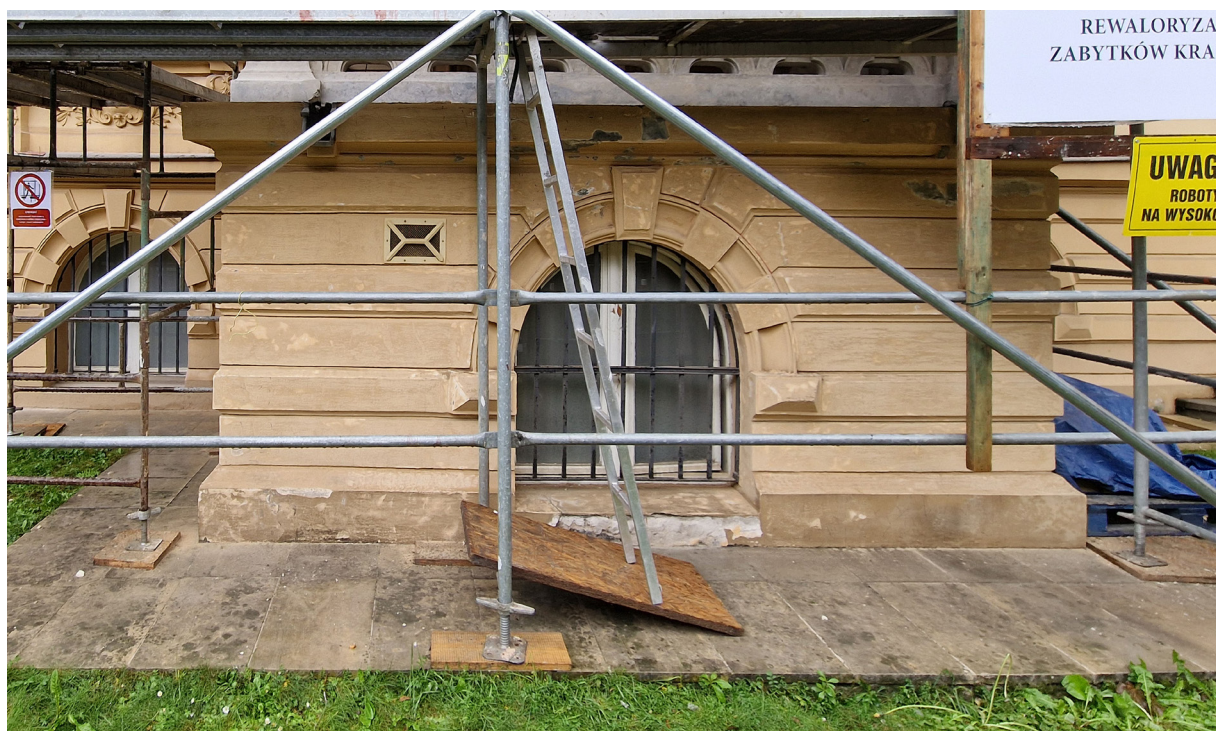
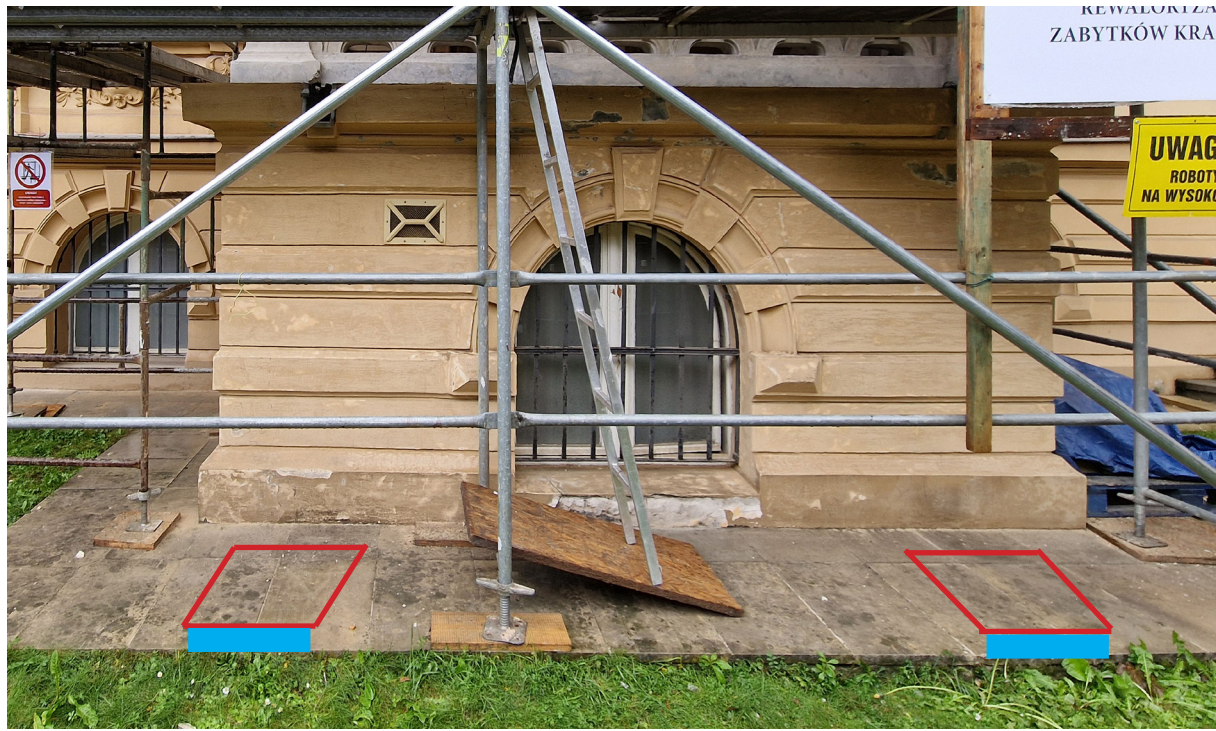
Aktualnie na opasce pod tarasem znajdują się zazielenienia i silne zabrudzenia. Nad opaską umieszczone są rzygacze, z których odprowadzana jest woda, bezpośrednio na kamienny chodnik. Woda odbija się o kamień i wpływa na zawilgocenie dolnej partii tynków tarasu.

Fot. Nr 1, 2
Taras i parter budynku Instytutu Ekspertyz Sądowych w Krakowie, przy ul. Westerplatte 9 w Krakowie. Kolorem czerwonym oznaczono lokalizację studzienek pod rzygaczami. Kolorem niebieskim oznaczono opaskę kamienną z kamienia istniejącego.

Zakłada się demontaż płyt kamiennych w miejscach bezpośrednio pod dwoma rzygaczami, zakłada się wykonać studzienki drenażowe (2 szt.) o średnicy 420mm i głębokości 0,8 m z rozproszaniem wody opadowej w terenie zielonym. Studzienki zakłada się wypełnić kruszywem z możliwością łatwego demontażu pokrywy w celu czyszczenia i płukania kruszywa. Na krawędzi chodnika pomiędzy tarasem, a terenem zielonym, zakłada się wykonanie opaski kamiennej z kamienia istniejącego.

1. Demontaż płyt kamiennych w miejscach bezpośrednio pod dwoma rzygaczami.
2. Wykonanie studzienek drenażowych (2 szt.) o średnicy 420mm i głębokości 0,8 m z rozproszaniem wody opadowej w terenie zielonym.
3. Wypełnienie studzienek kruszywem z możliwością łatwego demontażu pokrywy w celu czyszczenia i płukania kruszywa.
4. Na krawędzi chodnika pomiędzy tarasem, a terenem zielonym wykonanie opaski kamiennej z kamienia istniejącego.

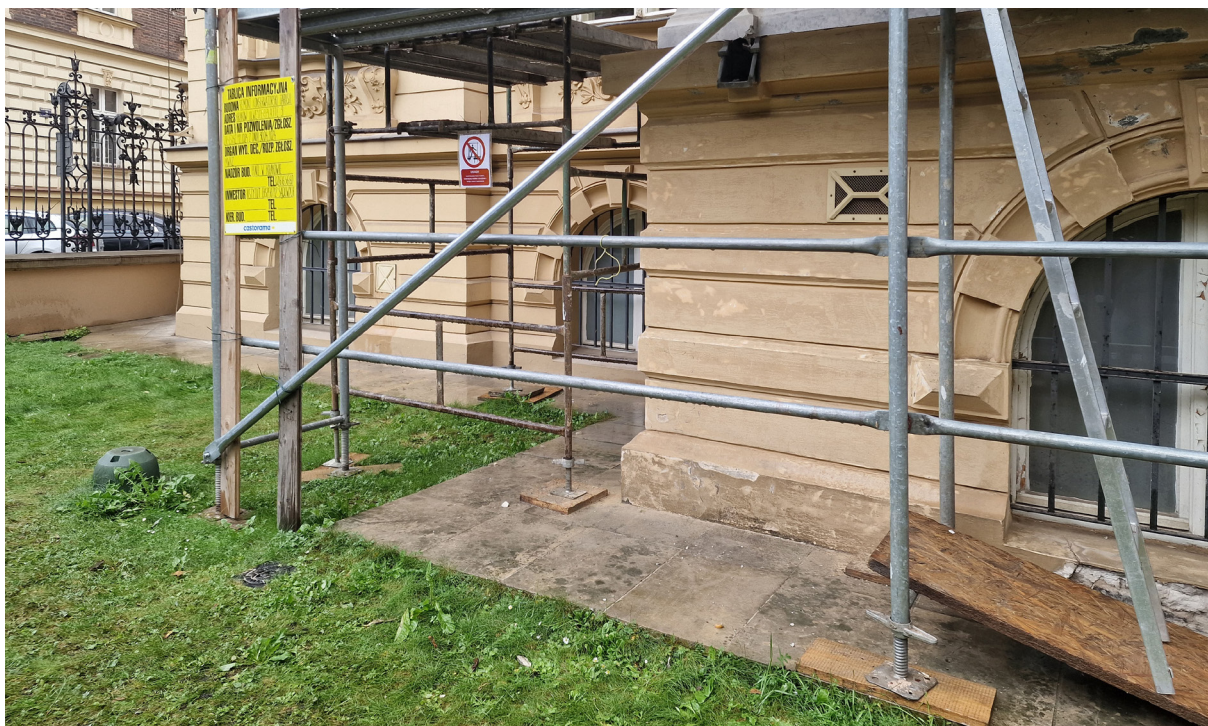
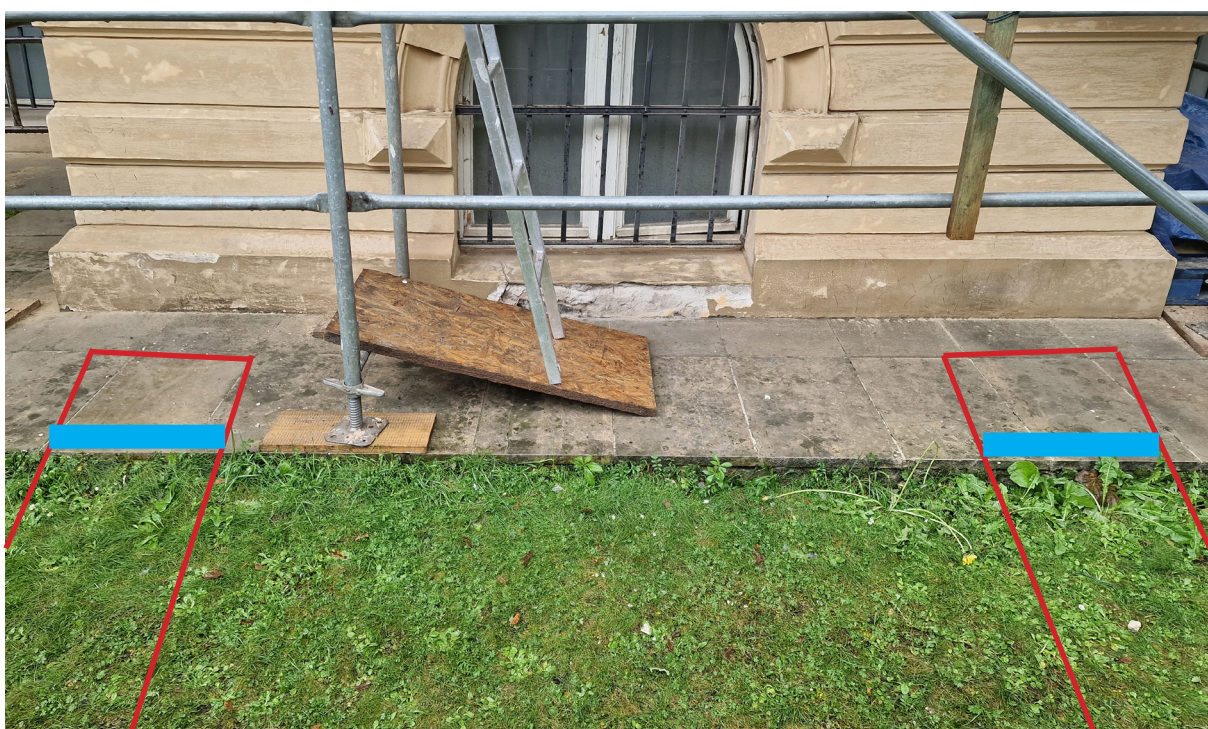
Fot. Nr 3, 4

Taras i parter budynku Instytutu Ekspertyz Sądowych w Krakowie, przy ul. Westerplatte 9 w Krakowie. Kolorem czerwonym oznaczono lokalizację studzienek drenażowych wraz z przestrzenią do rozprowadzenia wody opadowej w terenie zielonym.

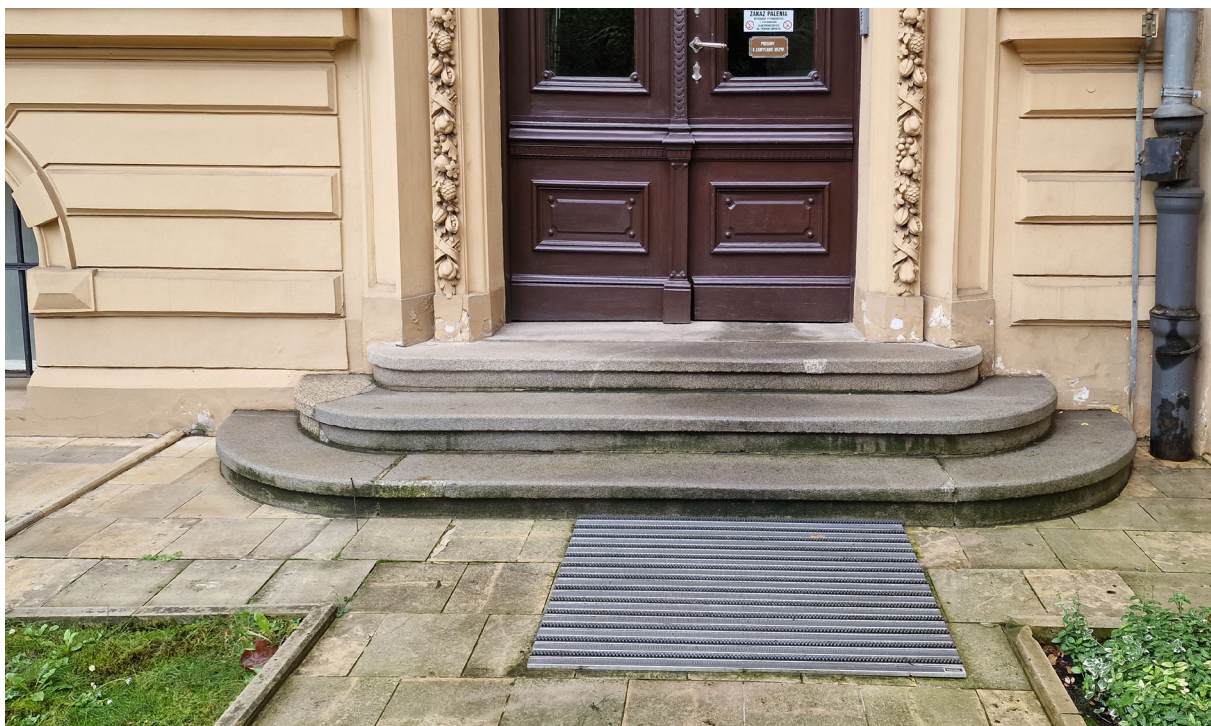
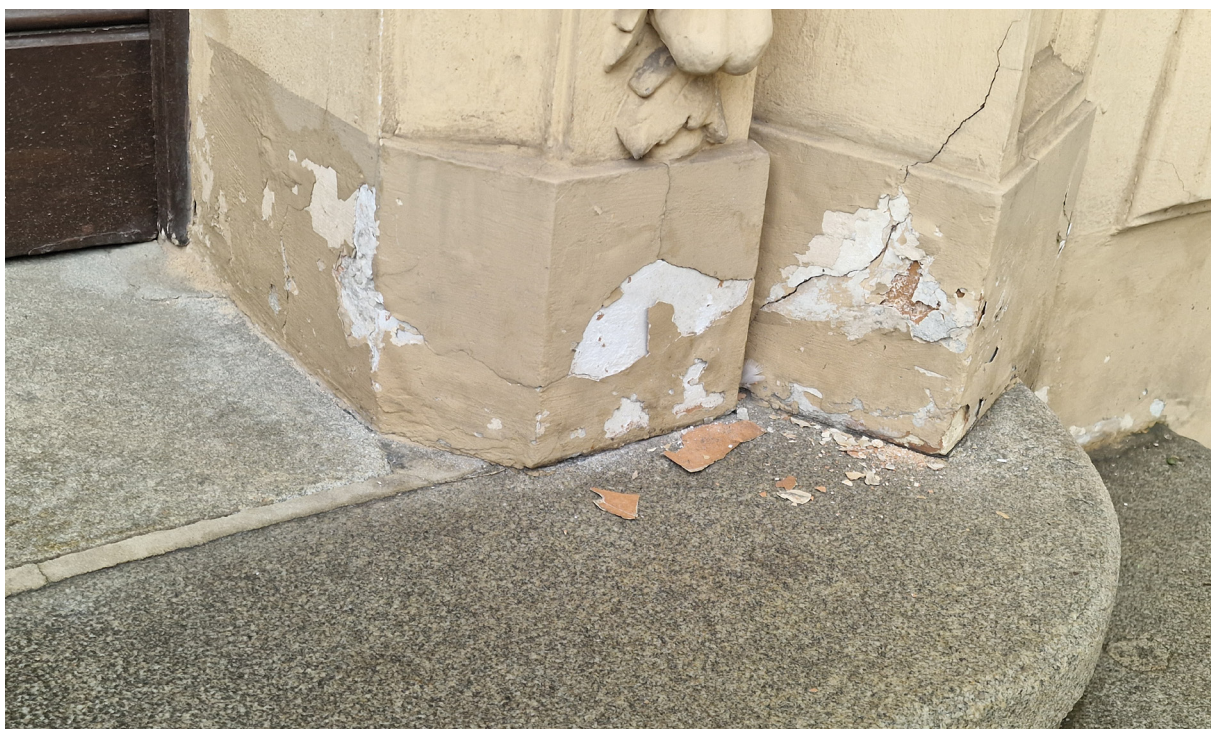
Tynki parteru są spękane, dolna ich część jest zamknięta, wilgoć jest podciągana kapilarnie i migruje w górę. Tynk w partii cokołowej odspojony, w wielu miejscach z ubytkami, występują mikroorganizmy, zazielenienia, uszkodzenia w tynku na całej wysokości. Ofasowanie blacharskie miejscami nieszczelne, pęknięte, zniekształcone, nie spełnia swojej funkcji, brak ofasowań na parapetach okien przyziemia.

Fot. Nr 5, 6
Taras i parter budynku Instytutu Ekspertyz Sądowych w Krakowie, przy ul. Westerplatte 9 w Krakowie. Detale parteru budynku, widoczne odspojone malatury, spękanie tynki.

Zakłada się usunięcie zawilgoconych i uszkodzonych fragmentów tynków, oczyszczenie muru, wykonanie tynków szerokoporowych, odtworzenie boniowania, zgodnie z historycznym wyglądem, malowanie zgodnie z aktualną, historyczną kolorystyką elewacji.

1. Istniejący zawilgocony i zasolony tynk należy usunąć powyżej widocznej granicy zawilgoconia w najwyższym punkcie. Słabą, zmurszałą zaprawę ze spoin należy wyskrobać na głębokość ok. 2 cm. Powierzchnię muru należy oczyścić z resztek zaprawy, luźnych części.

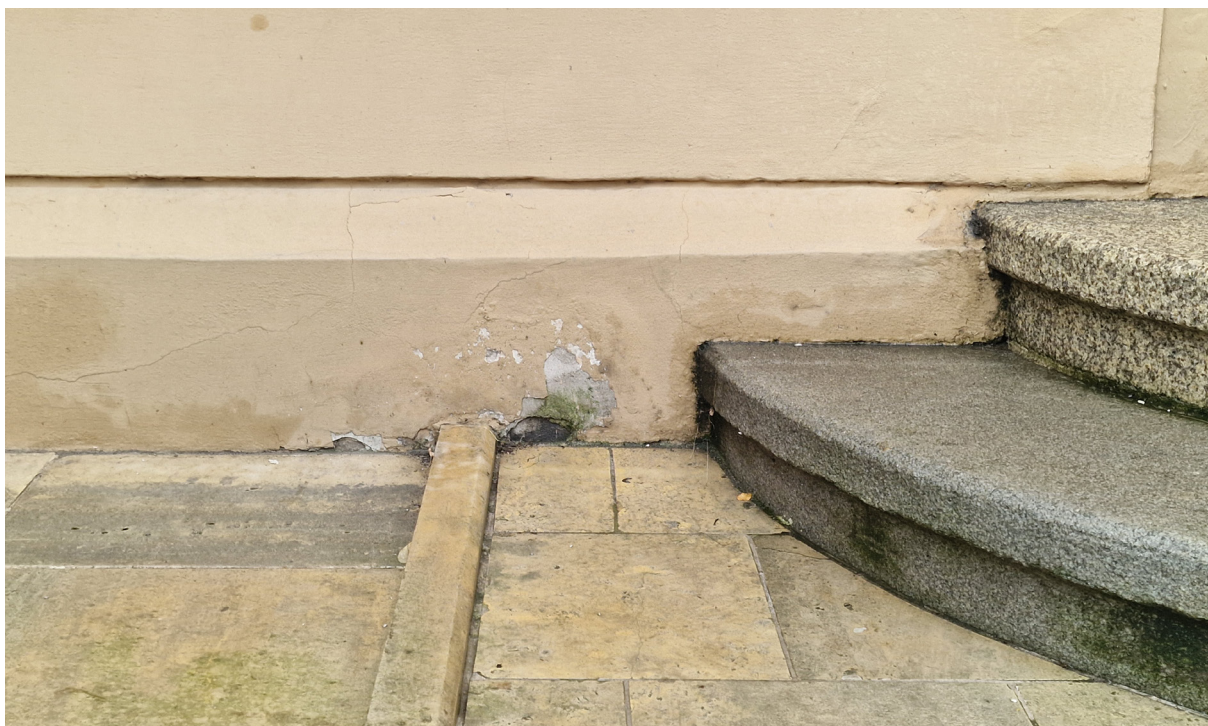
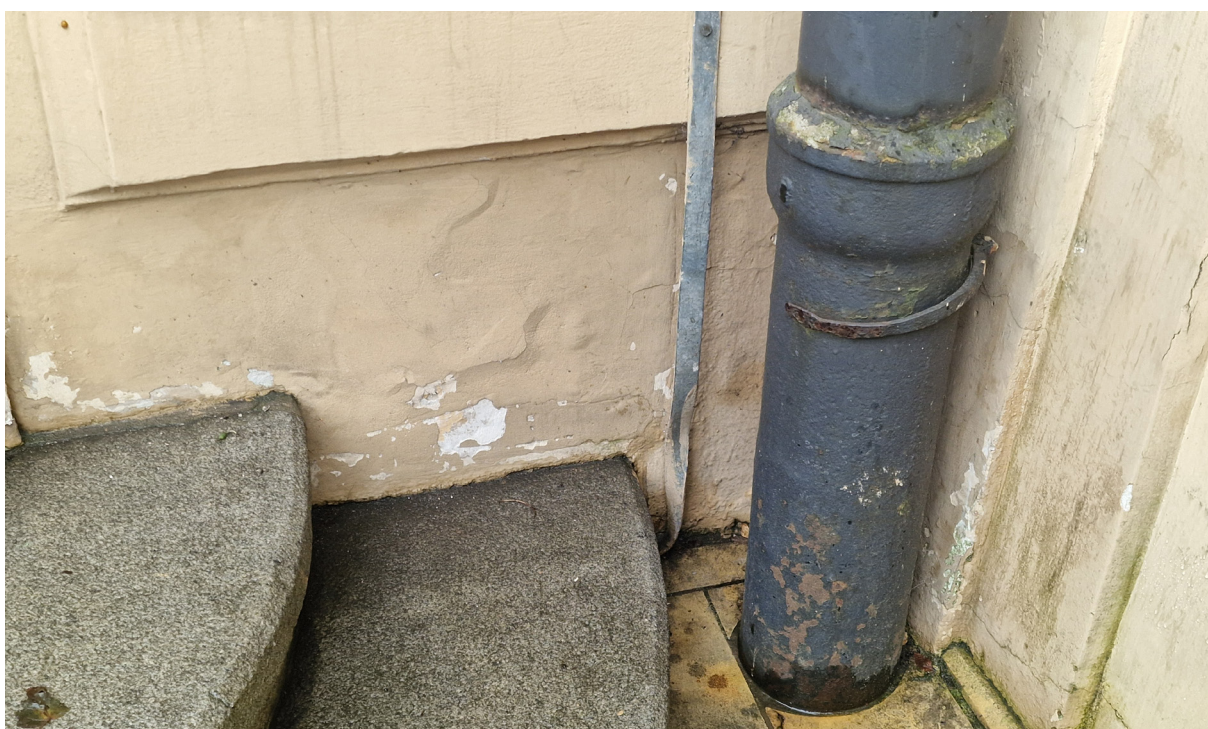
Fot. Nr 7, 8

Taras i parter budynku Instytutu Ekspertyz Sądowych w Krakowie, przy ul. Westerplatte 9 w Krakowie. Detale parteru budynku, widoczne odspojone malatury, spękanie tynki, zazielenienia.

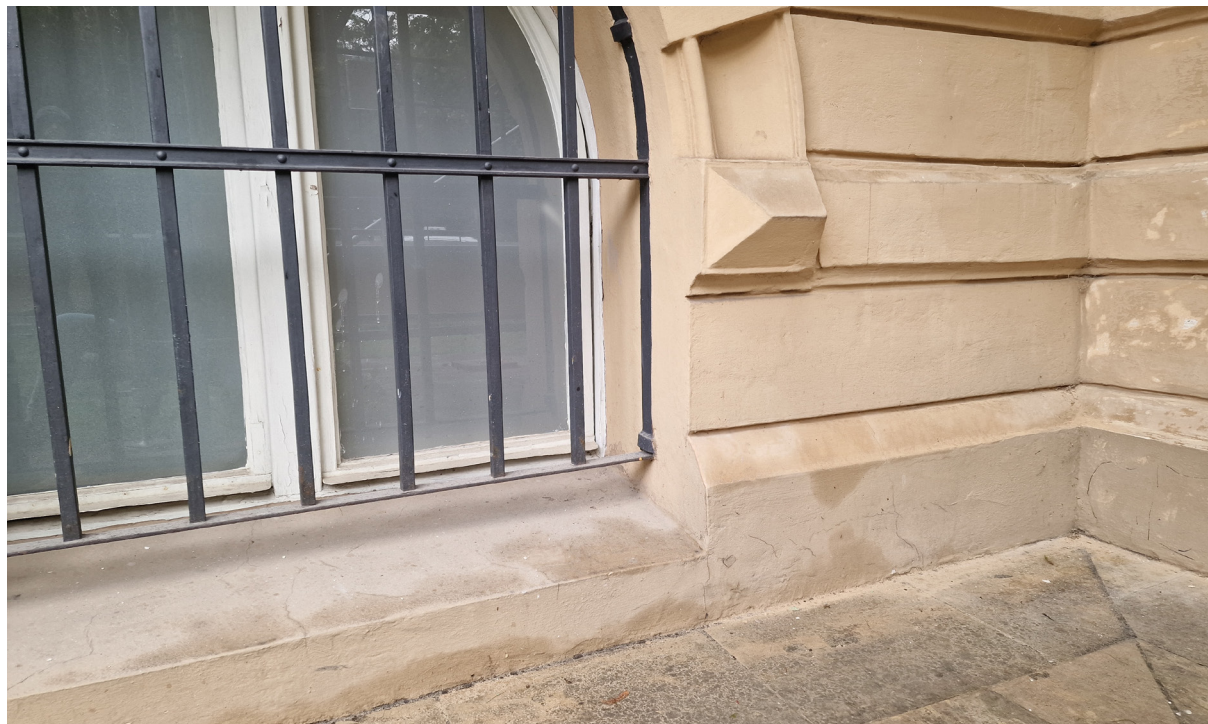
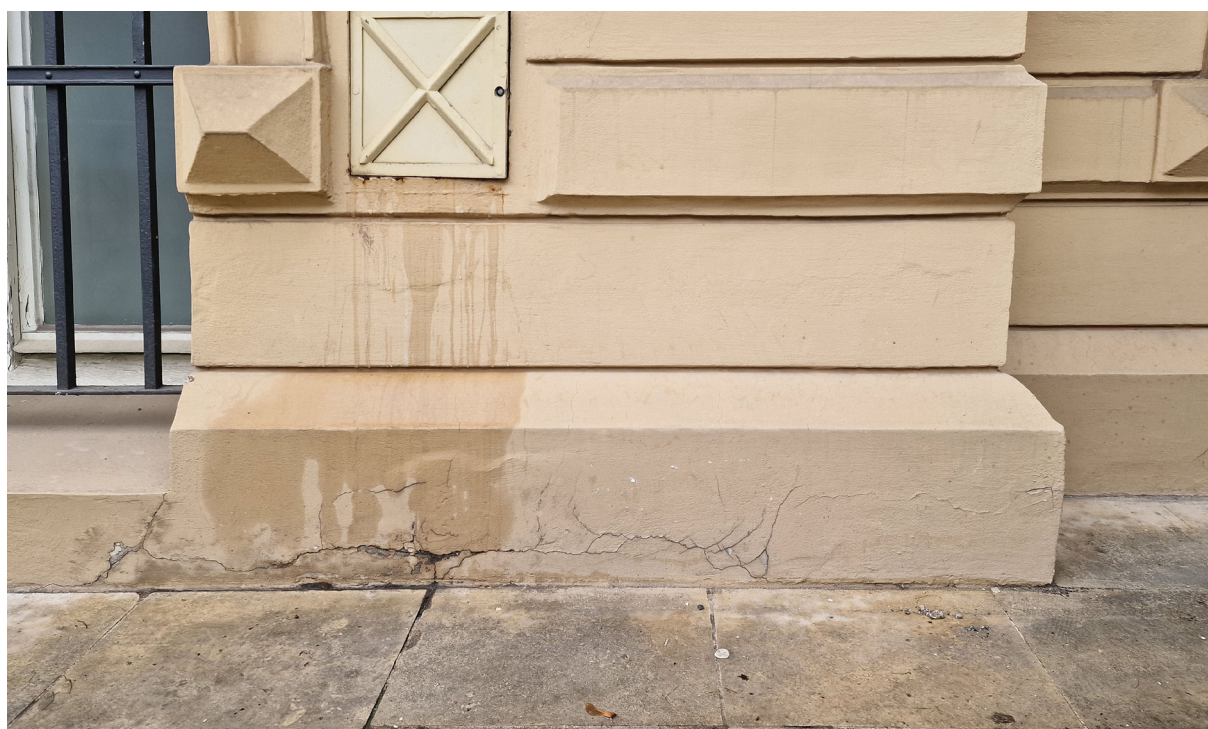
Fot. Nr 9, 10

Taras i parter budynku Instytutu Ekspertyz Sądowych w Krakowie, przy ul. Westerplatte 9 w Krakowie. Detale parteru budynku, widoczne odspojone malatury, spękanie tynki.

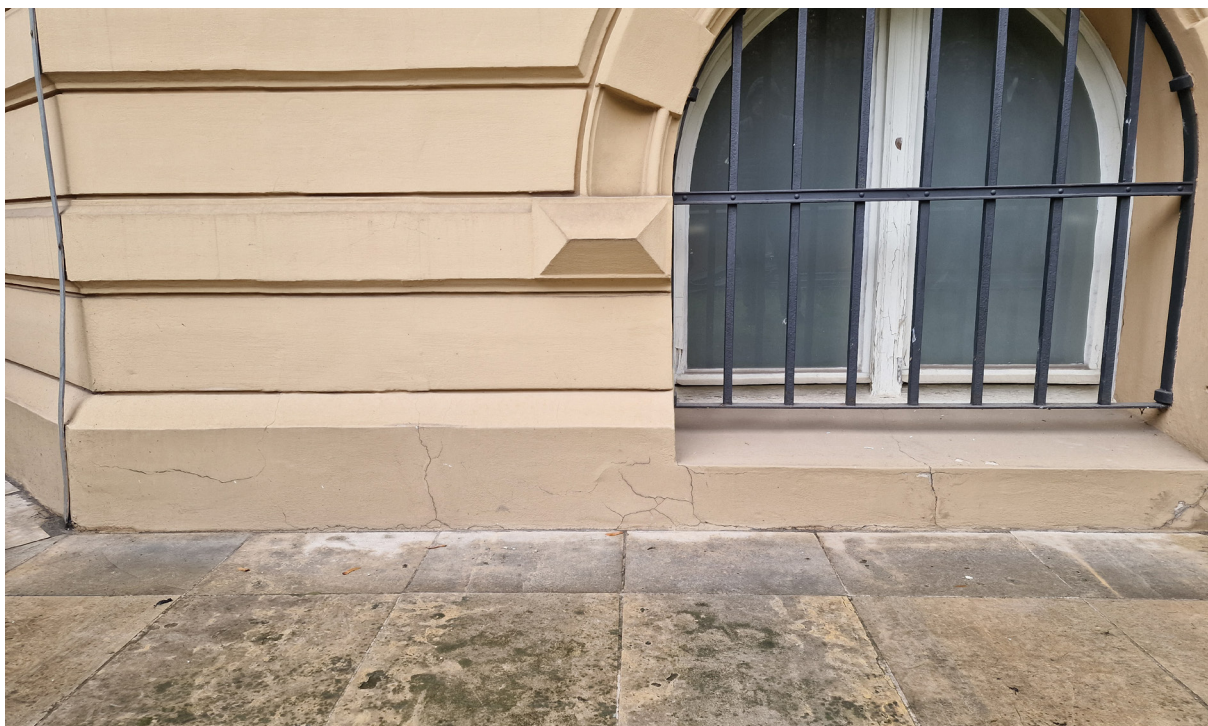
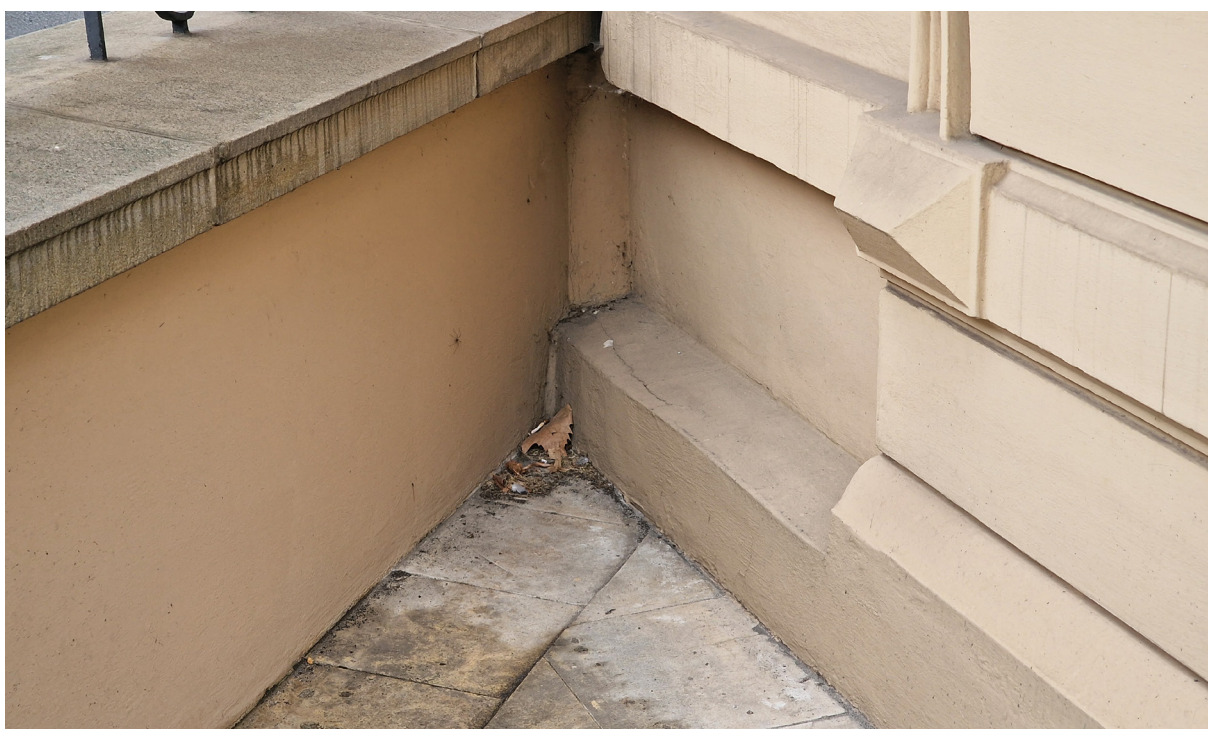
Fot. Nr 11, 12

Taras i parter budynku Instytutu Ekspertyz Sądowych w Krakowie, przy ul. Westerplatte 9 w Krakowie. Detale parteru budynku, widoczne odspojone malatury, spękanne tynki.

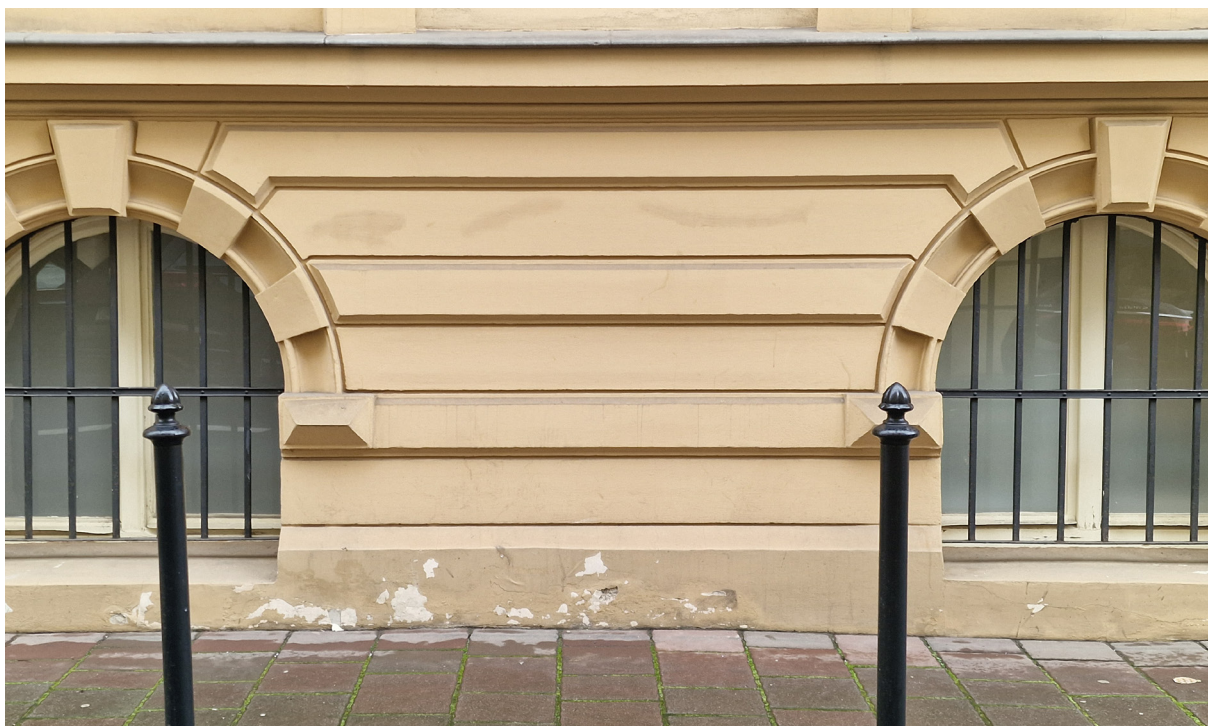
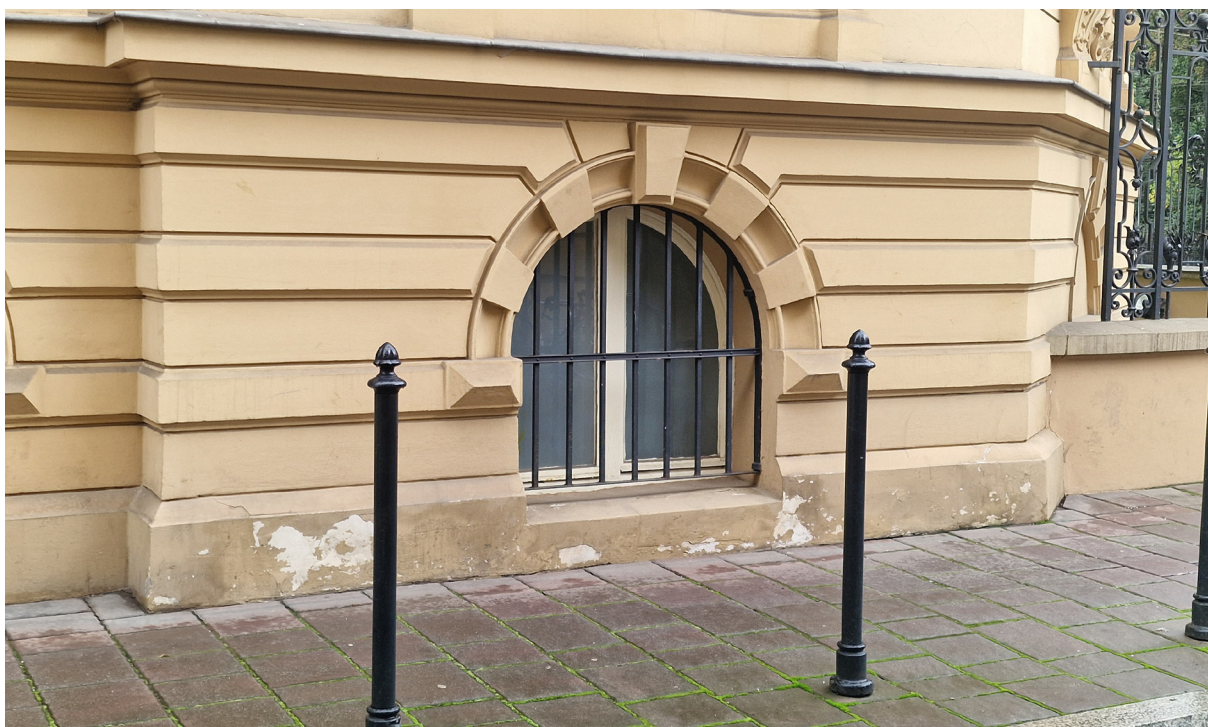
Fot. Nr 13, 14

Taras i parter budynku Instytutu Ekspertyz Sądowych w Krakowie, przy ul. Westerplatte 9 w Krakowie. Detale parteru budynku, widoczne odspojone malatury, spękane tynki, zawilgocenie.

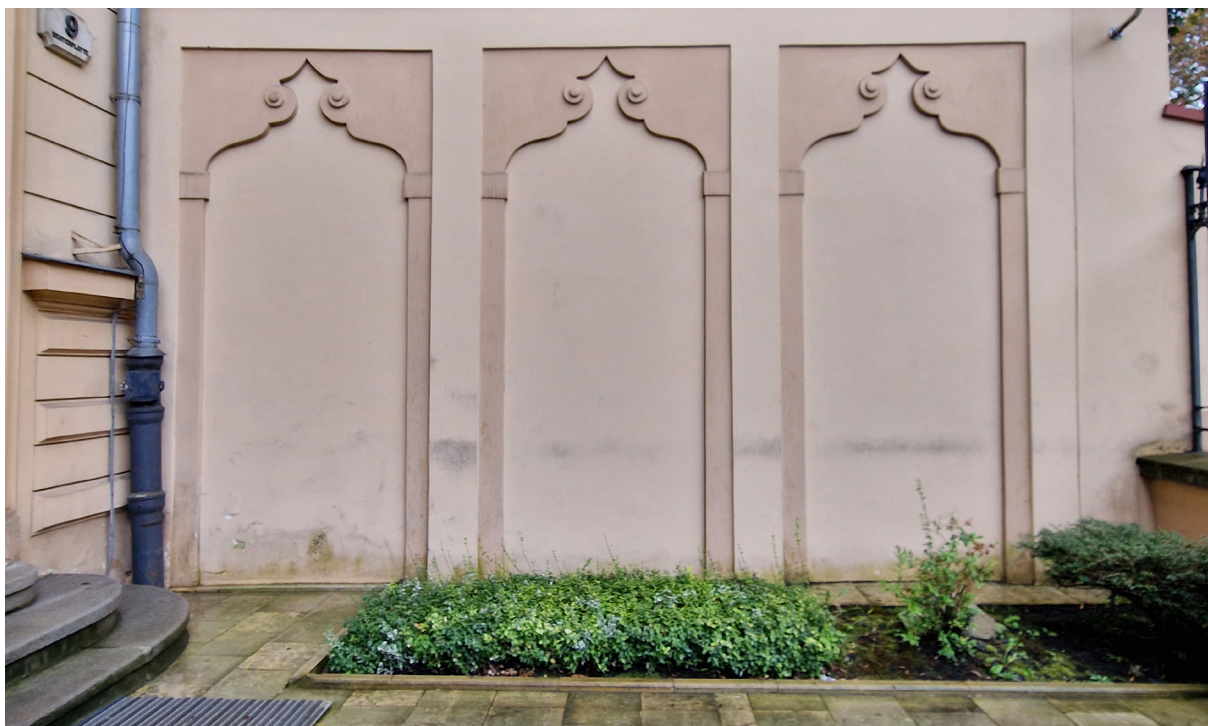
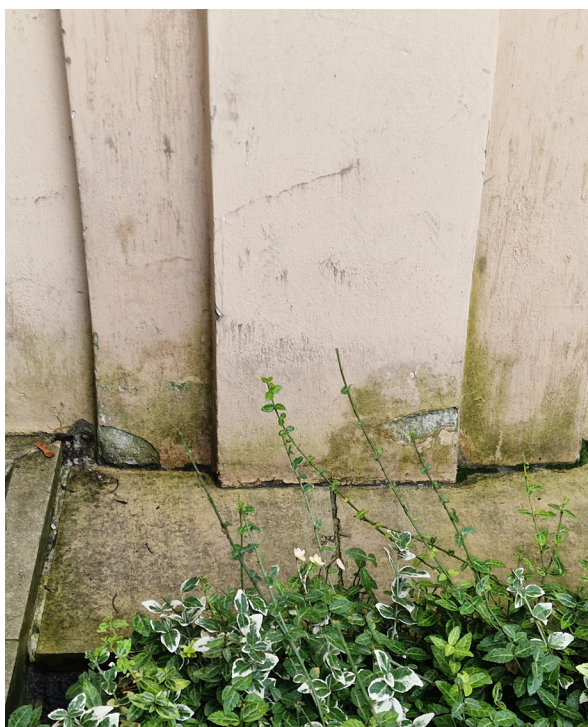
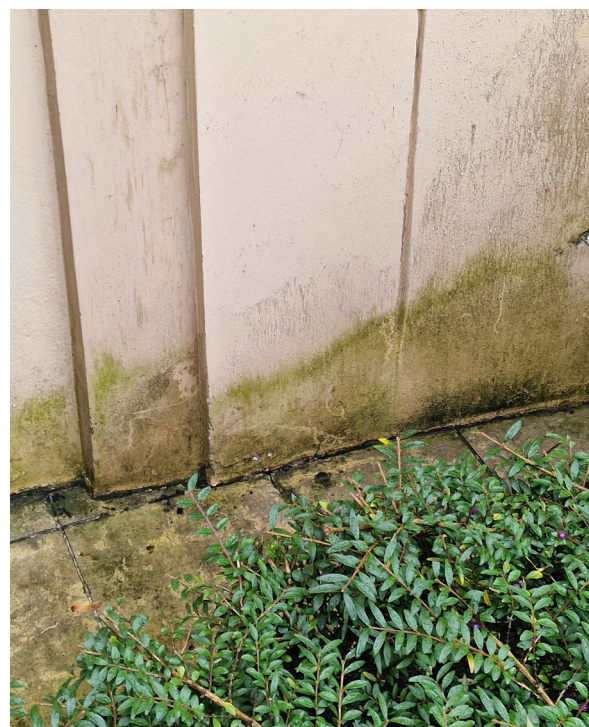
Fot. Nr 15, 16, 17

Taras i parter budynku Instytutu Ekspertyz Sądowych w Krakowie, przy ul. Westerplatte 9 w Krakowie. Detale parteru budynku, widoczne odspojone malatury, spękane tynki, zazielenienia, zawilgocenie.
